| <div><div><div>A Engenharia das NRs</div></div><div><div><div>PAN AMERICAN<br/>— SILVER —</div></div><div>BRASIL</div></div></div> | | RELATÓRIO DE INSPEÇÃO NR-13<br>VASO DE PRESSÃO | | Nº do Certificado: | 13-0119 | |
| TAG | RESERVATÓRIO-PAREDÃO | ÁREA | BRITAGEM | | | |
| FLUIDO | Ar comprimido | CATEGORIA DO V.P. | V | | | |

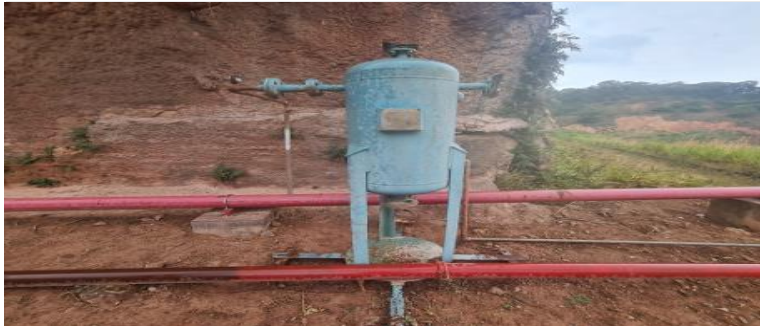
| <div><div><div>A Engenharia das NRs</div></div><div><div><div>PAN AMERICAN<br/>— SILVER —</div></div><div>BRASIL</div></div></div> | | RELATÓRIO DE INSPEÇÃO NR-13<br>VASO DE PRESSÃO | | Nº do Certificado: | 13-0119 | |
|---|---|---|---|---|---|---|
| 13.5.1.3 | IDENTIFICAÇÃO DE TAG | EXTERNO | Foi evidenciado que o equipamento não possui identificação de TAG. | Necessário instalar identificação de TAG do equipamento. | NÃO | |

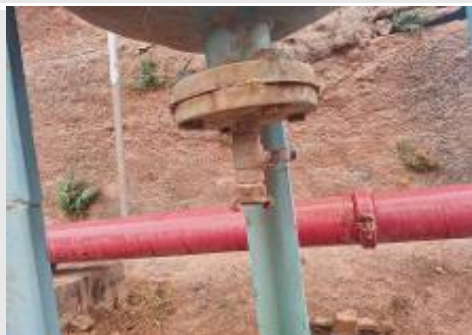
| <div><div><div>A Engenharia das NRs</div></div><div><div><div>PAN AMERICAN<br/>— SILVER —</div></div><div>BRASIL</div></div></div> | | RELATÓRIO DE INSPEÇÃO NR-13<br>VASO DE PRESSÃO | | Nº do Certificado: | 13-0119 | |
|---|---|---|---|---|---|---|
| 13.5.2.1 | ACESSO À B.V., PI E PSV DE MODO SEGURO | EXTERNO | Foi evidenciado que o acesso à B.V,PI E PSV encontra-se seguro | Nada consta. | SIM | |

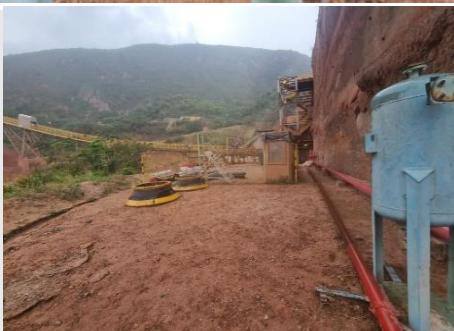
| <div><div><div>A Engenharia das NRs</div></div><div><div><div>PAN AMERICAN<br/>— SILVER —</div></div><div>BRASIL</div></div></div> | | RELATÓRIO DE INSPEÇÃO NR-13<br>VASO DE PRESSÃO | | Nº do Certificado: | 13-0119 | |
|---|---|---|---|---|---|---|
| 13.5.2.2 a) | 2 SAÍDAS DO AMBIENTE | EXTERNO | Foi evidenciado que o ambiente possui 2 saídas. | Nada consta. | SIM | |

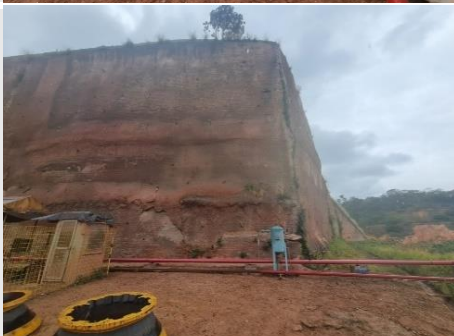
| <div><div><div>A Engenharia das NRs</div></div><div><div><div>PAN AMERICAN<br/>— SILVER —</div></div><div>BRASIL</div></div></div> | | RELATÓRIO DE INSPEÇÃO NR-13<br>VASO DE PRESSÃO | | Nº do Certificado: | 13-0119 | |
|---|---|---|---|---|---|---|
| 13.5.2.2 b) | ACESSO SEGURO | EXTERNO | Foi evidenciado que o acesso e guarda corpos encontram-se em bom estado de conservação. | Nada consta. | SIM | |

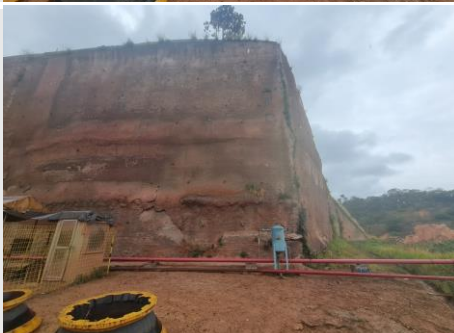
| <div><div><div>A Engenharia das NRs</div></div><div><div><div>PAN AMERICAN<br/>— SILVER —</div></div><div>BRASIL</div></div></div> | | RELATÓRIO DE INSPEÇÃO NR-13<br>VASO DE PRESSÃO | | Nº do Certificado: | 13-0119 | |
|---|---|---|---|---|---|---|
| 13.5.2.2 d) | ILUMINAÇÃO | EXTERNO | Foi evidenciado que o ambiente não possui iluminação. | Necessário instalar iluminação do ambiente. | NÃO | |

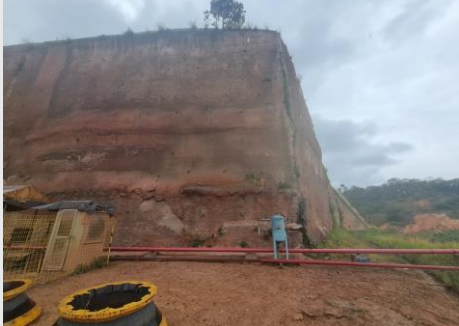
| 13.5.2.2 e) | ILUMINAÇÃO DE EMERGÊNCIA | EXTERNO | Foi evidenciado que o ambiente não possui iluminação de emergência. | Necessário instalar iluminação de emergência do ambiente. | NÃO | |

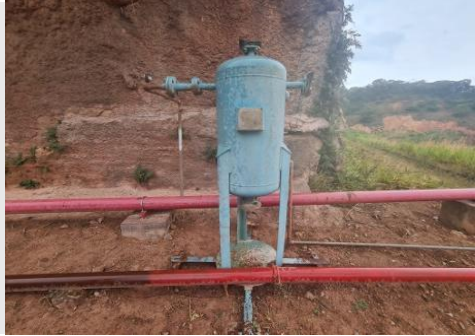
| 13.5.2.2 c) | ENTRADAS DE AR | EXTERNO | Foi evidenciado que o ambiente possui entradas de ar. | Nada consta. | SIM | |

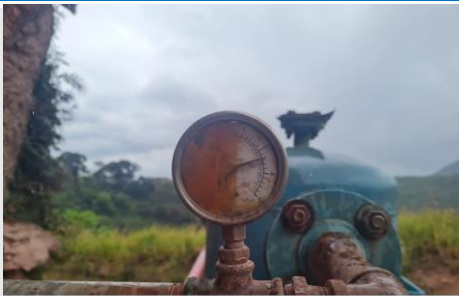
| 13.5.1.2 d) | MANÔMETRO INSTALADO | EXTERNO | Foi evidenciado que o equipamento possui manômetro instalado. | Nada consta. | SIM | |

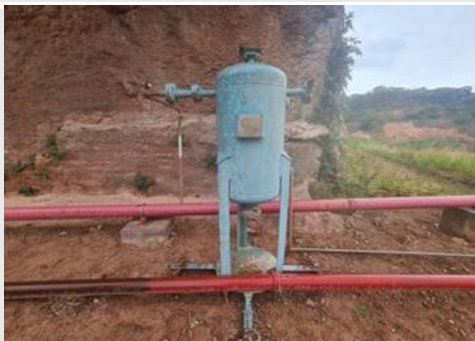
| 13.5.1.2 d) | LOCAL DE INSTALAÇÃO DO MANÔMETRO | EXTERNO | Foi evidenciado que o manômetro encontra-se instalado no VP. | Nada consta. | SIM | |

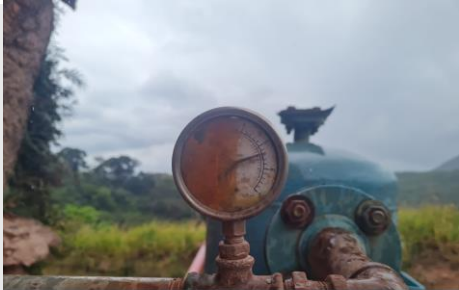
| 13.5.1.2 d) | OPERAÇÃO E CONSERVAÇÃO | EXTERNO | Foi evidenciado que o manômetro não se encontra em bom estado de operação e conservação. | Necessário providenciar substituição do manômetro. | NÃO | |
