| <div><div><div>A Engenharia das NRs</div></div><div><div>BRASIL</div></div></div> | | RELATÓRIO DE INSPEÇÃO NR-13<br>VASO DE PRESSÃO | | Nº do Certificado: | 13-0128 | |
| Empresa: | | PAN AMERICAN SILVER<br>Fazenda Itapicuru, s/n, Itapicuru,<br>Jacobina - BA | | | | |
| INSPETOR | Fernando Wisniewski | DATA DA INSPEÇÃO | 19/11/2024 | | VISÃO GERAL DO EQUIPAMENTO | |
| TAG | VASO-84581 | ÁREA | PÁTIO REUTILIZÁVEIS | | | |

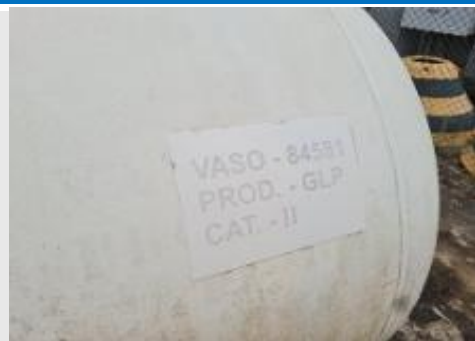
| 13.5.1.3 | IDENTIFICAÇÃO DE TAG | EXTERNO | Foi evidenciado que o equipamento possui identificação de TAG. | Nada consta. | SIM | |

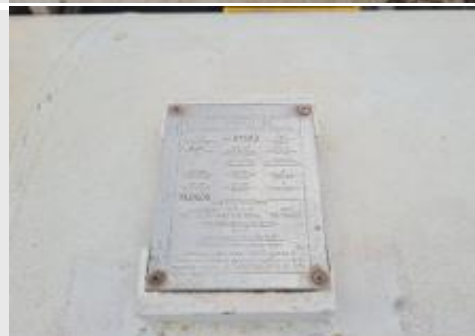
| 13.5.1.3 | PLAQUETA | EXTERNO | Foi evidenciado que o equipamento possui plaqueta. | Nada consta. | Nada consta. | |

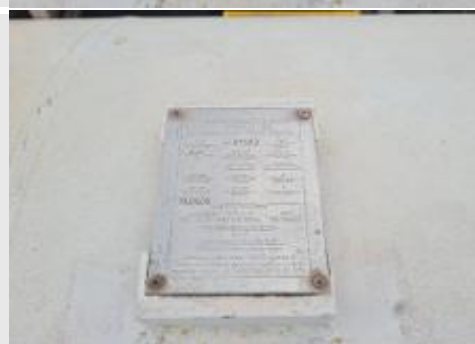
| 13.5.1.3 | IDENTIFICAÇÃO DE FABRICANTE | EXTERNO | Foi evidenciado que o equipamento possui identificação de fabricante. | Nada consta. | SIM | |

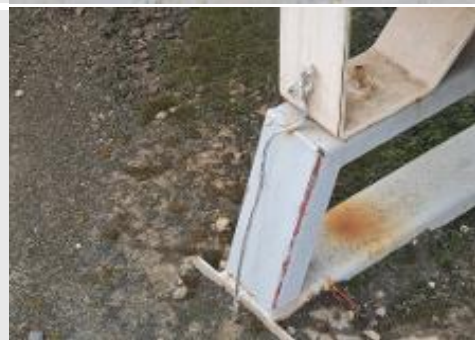
| 13.6.1.2 | ATERRAMENTO ESTÁTICO | EXTERNO | Foi evidenciado que o equipamento possui aterramento estático. | Nada consta. | SIM | |

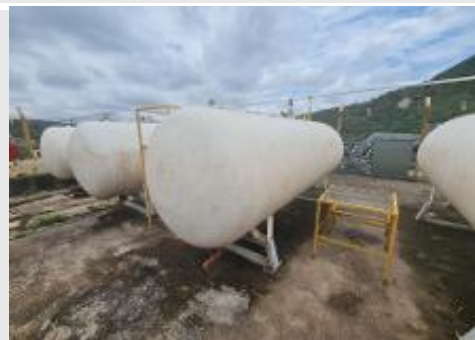
| 13.5.2.1 | ACESSO À B.V., PI E PSV DE MODO SEGURO | EXTERNO | Foi evidenciado que o acesso à B.V,PI E PSV encontra-se seguro | Nada consta. | SIM | |

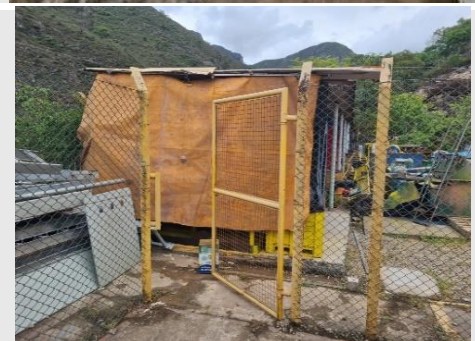
| 13.5.2.2 a) | 2 SAÍDAS DO AMBIENTE | EXTERNO | Foi evidenciado que o ambiente possui 2 saídas. | Nada consta. | SIM | |

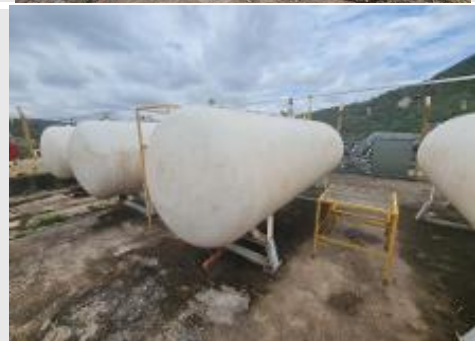
| 13.5.2.2 b) | ACESSO SEGURO | EXTERNO | Foi evidenciado que o acesso e guarda corpos encontram-se em bom estado de conservação. | Nada consta. | SIM | |

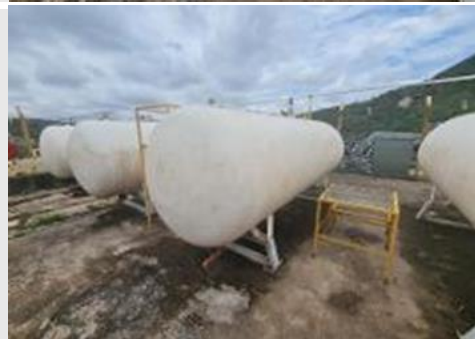
| 13.5.2.2 d) | ILUMINAÇÃO | EXTERNO | Foi evidenciado que o ambiente não possui iluminação. | Necessário instalar iluminação do ambiente. | NÃO | |

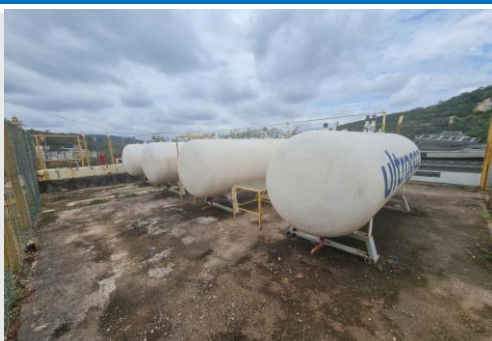
| 13.5.2.2 e) | ILUMINAÇÃO DE EMERGÊNCIA | EXTERNO | Foi evidenciado que o ambiente não possui iluminação de emergência. | Necessário instalar iluminação de emergência do ambiente. | NÃO | |

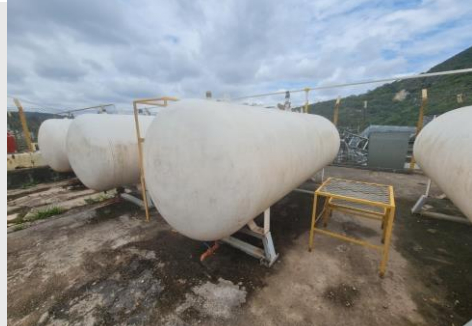
| 13.5.2.2 c) | ENTRADAS DE AR | EXTERNO | Foi evidenciado que o ambiente possui entradas de ar. | Nada consta. | SIM | |

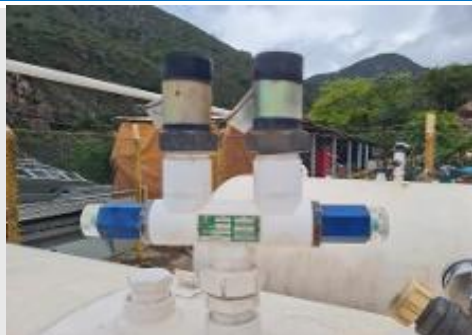
| 13.5.1.2 a) | PSV INSTALADA | EXTERNO | Foi evidenciado que o equipamento possui PSV instalada. | Nada consta. | SIM | |

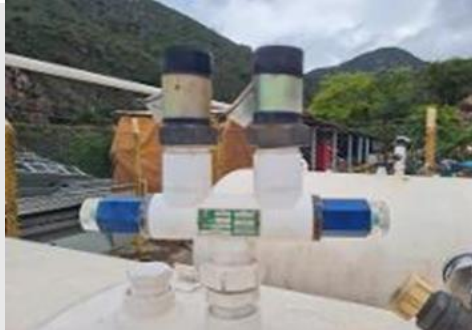
| 13.1.1 | OPERAÇÃO DA PSV | EXTERNO | Foi verificado que a válvula de segurança está operando normalmente. | Nada consta. | SIM | |

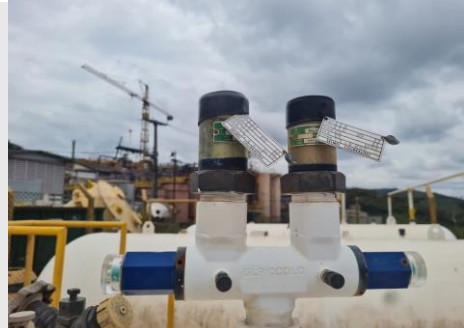
| INSPEÇÃO | ESTADO DE CONSERVAÇÃO | EXTERNO | Foi verificado que a válvula de segurança encontra-se em bom estado de conservação. | Nada consta. | SIM | |

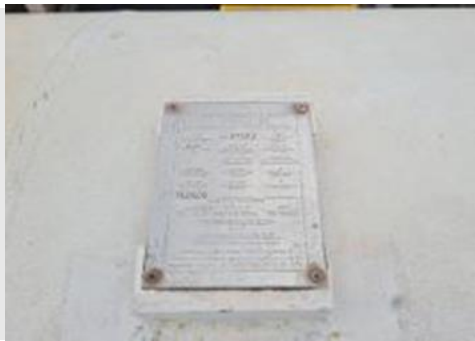
| INSPEÇÃO | VAZÃO DO SISTEMA | EXTERNO | Foi evidenciado que o equipamento possui identificação de vazão do sistema. | Nada consta. | SIM | |

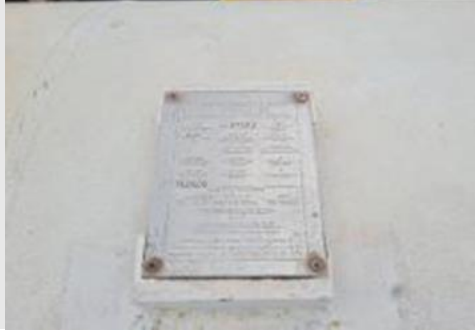
| 13.3.1 a) | PRESSÃO DE CALIBRAÇÃO ACIMA DA PMTA | EXTERNO | Foi evidenciado que a válvula de segurança possui pressão de calibração abaixo da PMTA. | Nada consta. | SIM | |

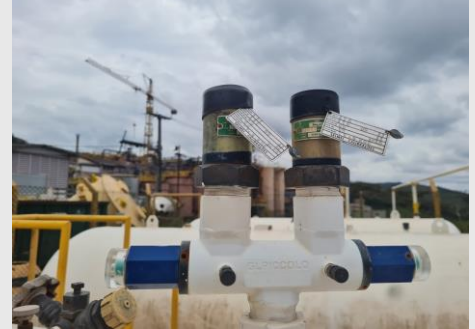
| 13.4.1.5 f) | SELO DE CALIBRAÇÃO | EXTERNO | Foi evidenciado que a válvula de segurança possui selo de calibração. | Nada consta. | SIM | |

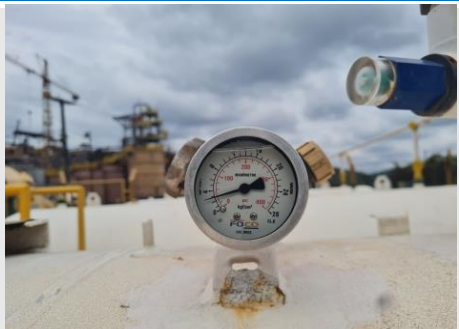
| 13.5.1.2 d) | MANÔMETRO INSTALADO | EXTERNO | Foi evidenciado que o equipamento possui manômetro instalado. | Nada consta. | SIM | |

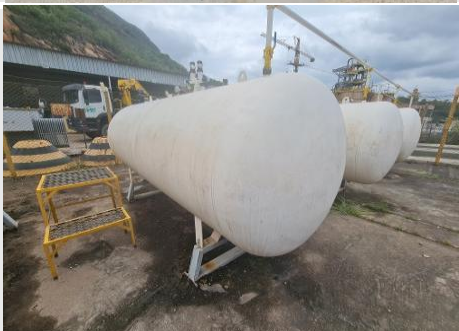
| 13.5.1.2 d) | LOCAL DE INSTALAÇÃO DO MANÔMETRO | EXTERNO | Foi evidenciado que o manômetro encontra-se instalado no VP. | Nada consta. | SIM | |

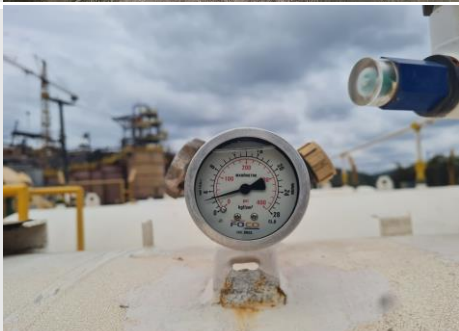
| 13.5.1.2 d) | OPERAÇÃO E CONSERVAÇÃO | EXTERNO | Foi evidenciado que o manômetro encontra-se em bom estado de operação e conservação. | Nada consta. | SIM | |

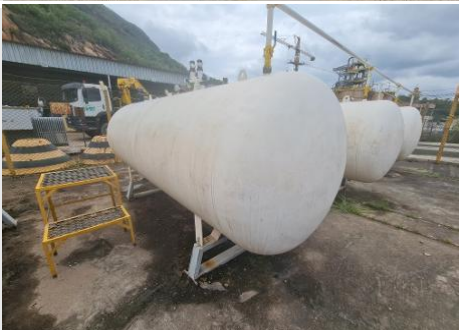
| 13.5.2.2 b) | ACESSO FÁCIL E SEGURO AO MANÔMETRO | EXTERNO | Foi evidenciado que o equipamento possui acesso fácil e seguro ao manômetro. | Nada consta. | SIM | |
