TAG	LV-1 - LINHA 4	
ÁREA	Tulha (Localizada no terreno da TERMAG de Guarujá/SP)	
DATA DA INSPEÇÃO	25/02/2025	
NÚMERO DO LACRE	0000740	
NORMA DE REFERÊNCIA	NR-35, Portaria TEM nº3903, 28/12/2023 / NBR 11900-4:2020

RELATÓRIO DE INSPEÇÃO NR-35 LINHA DE VIDA		Nº do Certificado: 35-0265	
						Empresa: <small>RUMO - ARARAQUARA (TERMAG / GUARUJÁ) Av. Santos Dumont, s/nº - Jardim Conceição/Araraquara (Vicente de Carvalho), Guarujá - SP, 11460-006</small>	
INSPEÇÃO		CELSO		VISÃO GERAL DO EQUIPAMENTO			
TAG		LV-1 - LINHA 4

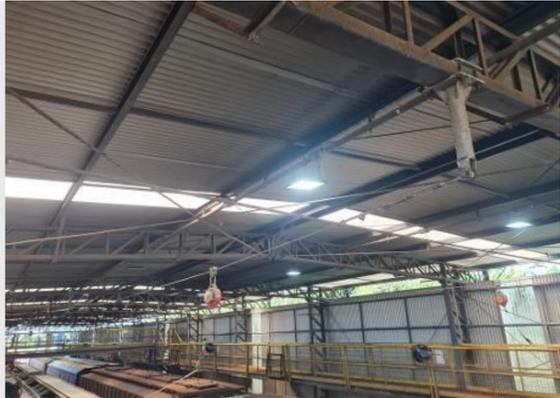
INSPEÇÃO	CELSO	VISÃO GERAL DO EQUIPAMENTO
