TAG	LV-2 - LINHA 4	
ÁREA	Meiuca (Localizada no terreno da TERMAG de Guarujá/SP)	
DATA DA INSPEÇÃO	25/02/2025	
NÚMERO DO LACRE	0000737	
NORMA DE REFERÊNCIA	NR-35, Portaria TEM nº3903, 28/12/2023 / NBR 11900-4:2020

<b>RELATÓRIO DE INSPEÇÃO NR-35</b> <b>LINHA DE VIDA</b>		<b>Nº do Certificado:</b> 35-0267	<b>Empresa:</b> RUMO - ARARAQUARA (TERMAG / GUARUJÁ) Av. Santos Dumont, s/nº - Jardim Conceição/Joséina (Vicente de Carvalho), Guarujá - SP, 11460-006
<b>INSPEÇÃO</b> INSPETOR		CELSO		<b>VISÃO GERAL DO EQUIPAMENTO</b>			
<b>TAG</b>		LV-2 - LINHA 4

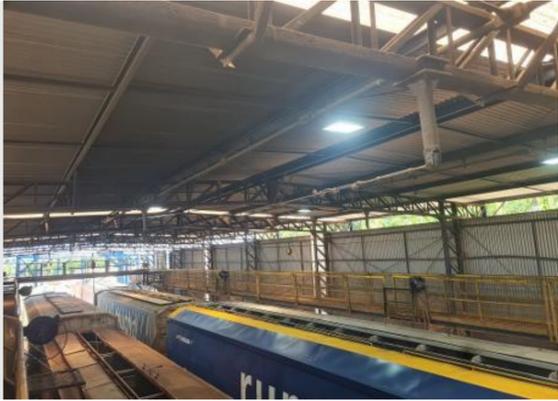
2 - LADO ENTRADA - IDENTIFICAÇÃO DE TAG	EXTERNO	Foi evidenciado que a linha de vida não possui identificação de TAG no começo de sua extensão.	Necessário providenciar identificação de TAG visível no começo da linha de vida.	NÃO

9 - LADO ENTRADA - INTEGRIDADE DA PERNA MORTA	EXTERNO	Foi evidenciado que a perna morta não está em condições seguras.	Necessário adequar a perna morta.	NÃO

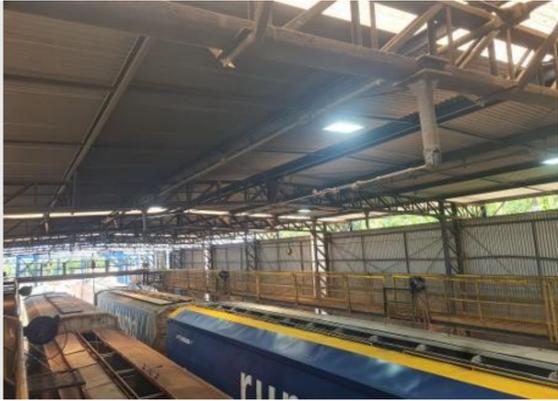
16 - LADO ENTRADA - SAPATILHOS	EXTERNO	Foi evidenciado que a linha de vida não possui sapatilho.	Necessário providenciar sapatilho para a linha de vida.	NÃO

22 - LADO ENTRADA - INSPEÇÃO PERIÓDICA DOS TRAVA QUEDAS	EXTERNO	Por falta de identificação visível, não foi possível evidenciar se o trava quedas possui inspeção em dia.	Necessário providenciar identificação de inspeção periódica visível.	NÃO

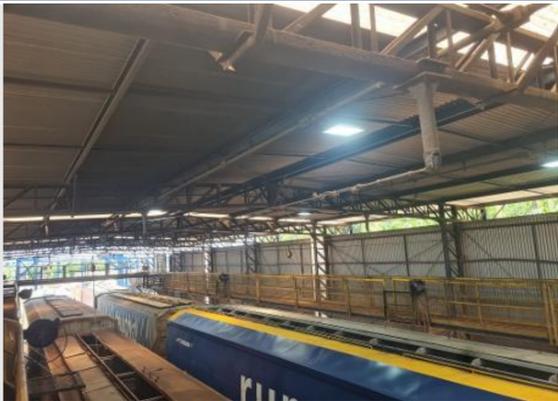
47 - LARGURA DO CORPO DO GRAMPO	DIMENSIONAL	48mm	-	N/A	-		
48 - QUANTIDADE DE GRAMOS	DIMENSIONAL		Mínimo de grampos 3	SIM	-		
49 - ALTURA TOTAL DA LINHA	DIMENSIONAL	7 metros	Depende do projeto.	N/A	-		
50 - PROJETO	DOCUMENTAÇÃO	Nenhum projeto da linha de vida foi evidenciado.	Necessário providenciar projeto para a linha de vida.	NÃO	-		
<b>LAUDO</b>		<input checked="" type="checkbox"/> INTEGRIDADE	LAUDO FINAL:	Profissional Legalmente Habilitado NR-35

CARLOS HENRIQUE DE MORAES CREA SP 06409778-4		DATA PRÓXIMA INSPEÇÃO: 25/02/2026
		<input type="checkbox"/> DOCUMENTAÇÃO	<b>REPROVADO</b>
