TAG	LV-3 - LINHA 4	
ÁREA	Externa Meiuca (Localizada no terreno da TERMAG de Guarujá/SP)	
DATA DA INSPEÇÃO	25/02/2025	
NÚMERO DO LACRE	0000736	
NORMA DE REFERÊNCIA	NR-35, Portaria TEM nº3903, 28/12/2023 / NBR 11900-4:2020

<b>rumo</b>		<b>RELATÓRIO DE INSPEÇÃO NR-35</b> <b>LINHA DE VIDA</b>		<b>Nº do Certificado:</b> <b>35-0269</b>	
						<b>Empresa:</b> <small>RUMO - ARARAQUARA (TERMAG / GUARUJÁ)  Av. Santos Dumont, s/nº - Jardim  Conceição/Araraquara (Vicente de Carvalho),  Guarujá - SP, 11460-006</small>	
<b>INSPETOR</b>		CELSO		<b>VISÃO GERAL DO EQUIPAMENTO</b>

Obra 2522 - Rumo - serviço localizado na TERMAG Guarujá - NR-35 - INSPEÇÃO EM LINHAS DE VIDA: LV-1 - LINHA 5 LADO TULHA, LV-1 - LINHA 4 LADO TULHA, LV-2 - LINHA 5 LADO MEIUCA, LV-2 - LINHA 4 LADO MEIUCA, LV-3 - LINHA 5 LADO MEIUCA (EXTERNA), LV-3 - LINHA 4 LADO MEIUCA (EXTERNA).

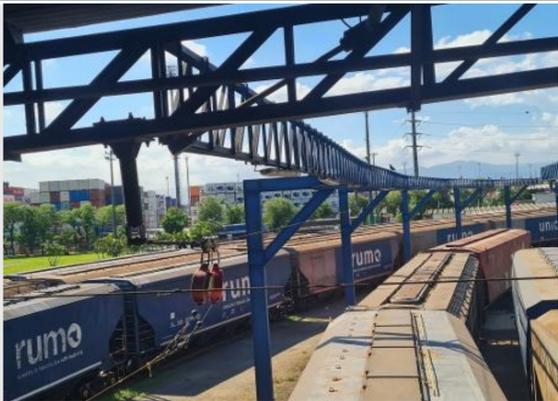
ITEM	TIPO DE INSPEÇÃO	SITUAÇÃO ENCONTRADA	RECOMENDAÇÃO	ATENDE A NORMA?	EVIDÊNCIA FOTOGRÁFICA								
45 - COMPRIMENTO DO CABO ENTRE ANCORAGENS	DIMENSIONAL	12 metros	Máximo 16000mm	SIM	-								
46 - DIÂMETRO DO CABO	DIMENSIONAL	9,5mm	-	N/A	-								
47 - LARGURA DO CORPO DO GRAMPO	DIMENSIONAL	48mm	-	N/A	-								
48 - QUANTIDADE DE GRAMPOS	DIMENSIONAL	3	Mínimo de grampos 3	SIM	-								
49 - ALTURA TOTAL DA LINHA	DIMENSIONAL	7 metros	Depende do projeto.	N/A	-								
50 - PROJETO	DOCUMENTAÇÃO	Nenhum projeto da linha de vida foi evidenciado.	Necessário providenciar projeto para a linha de vida.	NÃO	-								
<b>LAUDO</b>	<input checked="" type="checkbox"/> INTEGRIDADE		LAUDO FINAL:	Profissional Legalmente Habilitado NR-35
