INSPEÇÃO	CELSO	VISÃO GERAL DO EQUIPAMENTO
TAG	LV-3 - LINHA 5	
ÁREA	Externa Meiuca (Localizada no terreno da TERMAG de Guarujá/SP)	
DATA DA INSPEÇÃO	25/02/2025	
NÚMERO DO LACRE	0000735	
NORMA DE REFERÊNCIA	NR-35, Portaria TEM nº3903, 28/12/2023 / NBR 11900-4:2020

RELATÓRIO DE INSPEÇÃO NR-35 LINHA DE VIDA		Nº do Certificado: 35-0268	
						Empresa: RUMO - ARARAQUARA (TERMAG / GUARUJÁ) Av. Santos Dumont, s/nº - Jardim Conceição/José (Vicente de Carvalho), Guarujá - SP, 11460-006	
INSPETOR		CELSO		VISÃO GERAL DO EQUIPAMENTO

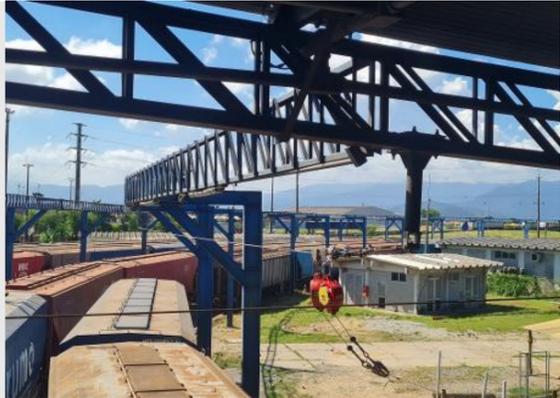
16 - LADO ENTRADA - SAPATILHOS	EXTERNO	Foi evidenciado que a linha de vida não possui sapatilho.	Necessário providenciar sapatilhos adequados para a linha de vida.	NÃO

22 - LADO ENTRADA - INSPEÇÃO PERIÓDICA DOS TRAVA QUEDAS	EXTERNO	Por falta de identificação visível, não foi possível evidenciar se o trava quedas possui inspeção em dia.	Necessário providenciar identificação de inspeção periódica visível.	NÃO

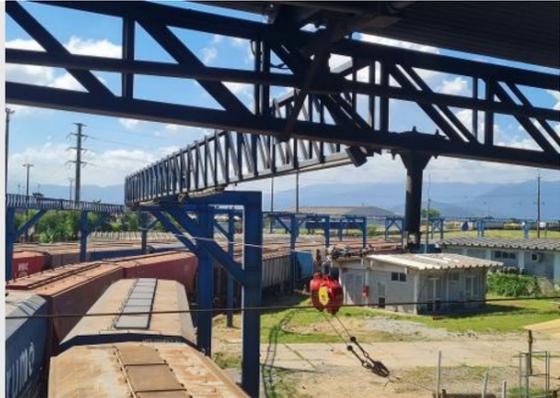
ITEM	TIPO DE INSPEÇÃO	SITUAÇÃO ENCONTRADA	RECOMENDAÇÃO	ATENDE A NORMA?	EVIDÊNCIA FOTOGRÁFICA
23 - LADO SAÍDA - IDENTIFICAÇÃO DE TAG	EXTERNO	Foi evidenciado que a linha de vida não possui identificação de TAG no começo de sua extensão.	Necessário providenciar identificação de TAG visível no começo da linha de vida.	NÃO
