| RELATÓRIO DE INSPEÇÃO<br>NR-35 | | Relatório 35-0159 | Página 1 |

# INSPEÇÃO E ENSAIOS NR-35 EM LINHA DE VIDA

## COPERSUCAR - SANTOS / SP

### Armazém XXI - Topo do Armazém LV01

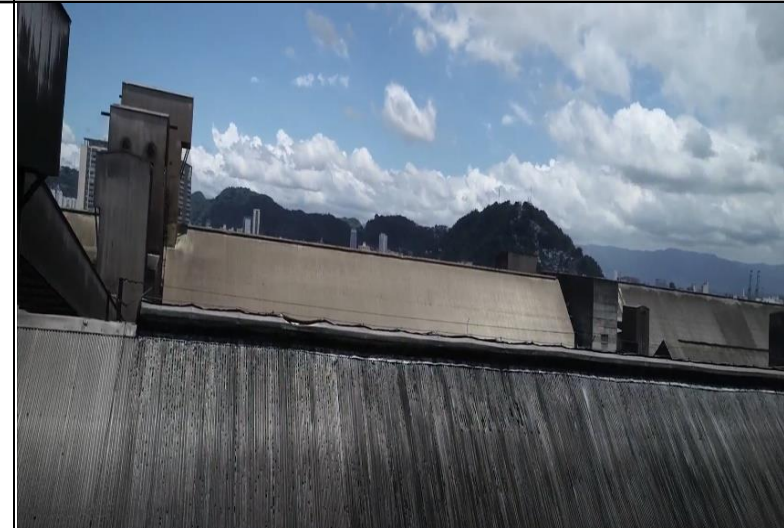
| <div><div></div></div> | | RELATÓRIO DE INSPEÇÃO NR-35 | | | | | <div><div></div></div> | |
|---|---|---|---|---|---|---|---|---|
| 1 | IDENTIFICAÇÃO | EXTERNO | Lado Ponta da Praia | Foi evidenciado que a linha de vida não possui identificação. | Necessário que a sinalização da identificação da linha de vida seja destacada em localização claramente visível e de fácil compreensão de acordo com a NBR 16325 e NR35. | P-1 | | |

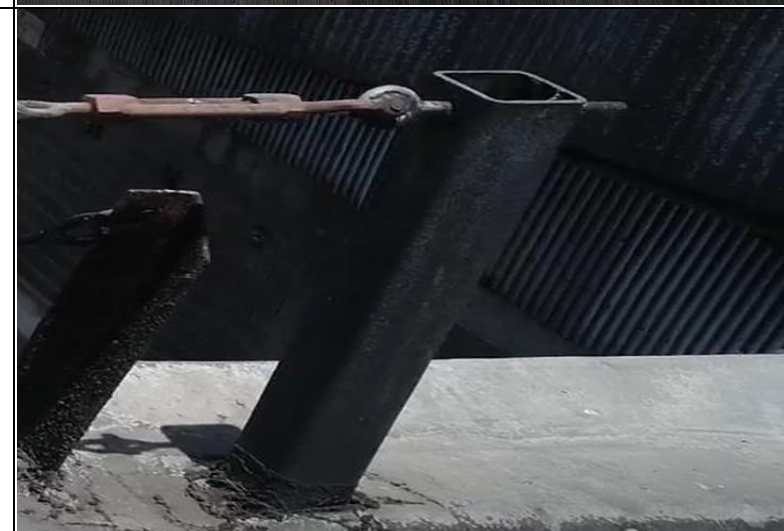
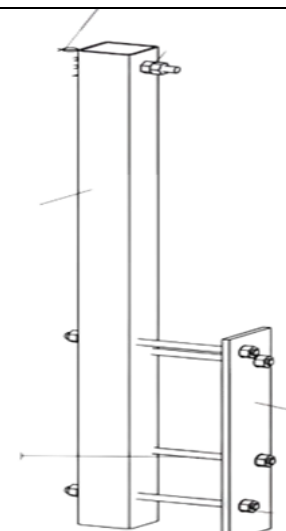
| <div><div></div></div> | | RELATÓRIO DE INSPEÇÃO NR-35 | | | | | <div><div></div></div> | |
|---|---|---|---|---|---|---|---|---|
| 2 | SUPORTES DE ANCORAGEM - INTEGRIDADE | EXTERNO | Lado Ponta da Praia | Foi evidenciado que o suporte de ancoragem encontra-se em conformidade com as especificações técnicas do projeto porem possui corrosão superficial. | Necessário realizar tratamento anticorrosivo e pintura no suporte de ancoragem. | P-3 | | |

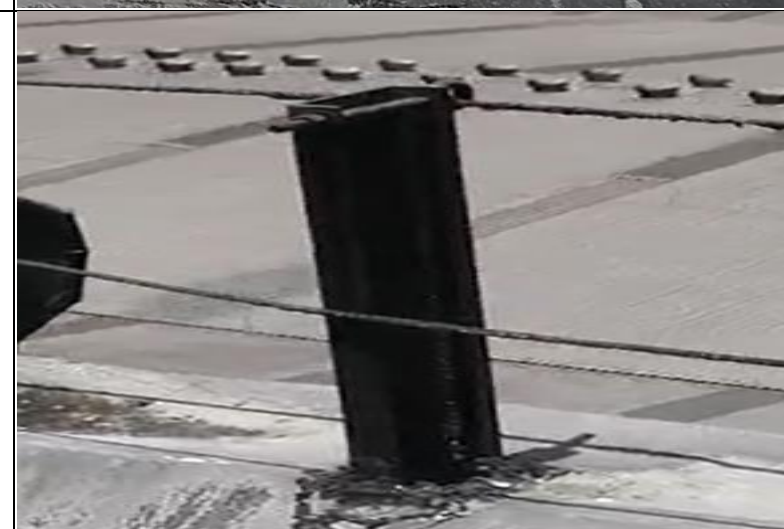
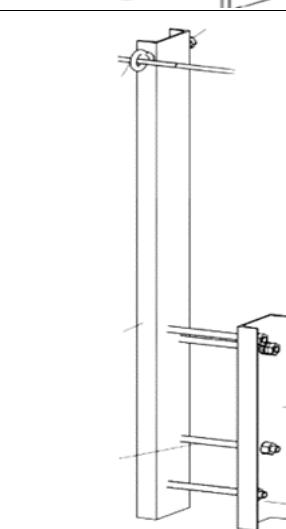
| <div><div></div></div> | | RELATÓRIO DE INSPEÇÃO NR-35 | | | | | <div><div></div></div> | |
|---|---|---|---|---|---|---|---|---|
| 3 | SUPORTES DE ANCORAGEM INTERMEDIÁRIO TIPO U 1 - INTEGRIDADE | EXTERNO | Lado Ponta da Praia | Foi evidenciado que o suporte de ancoragem intermediário encontra-se em conformidade com as especificações técnicas do projeto porem possui corrosão superficial. | Necessário realizar tratamento anticorrosivo e pintura no suporte de ancoragem intermediário. | P-3 | | |

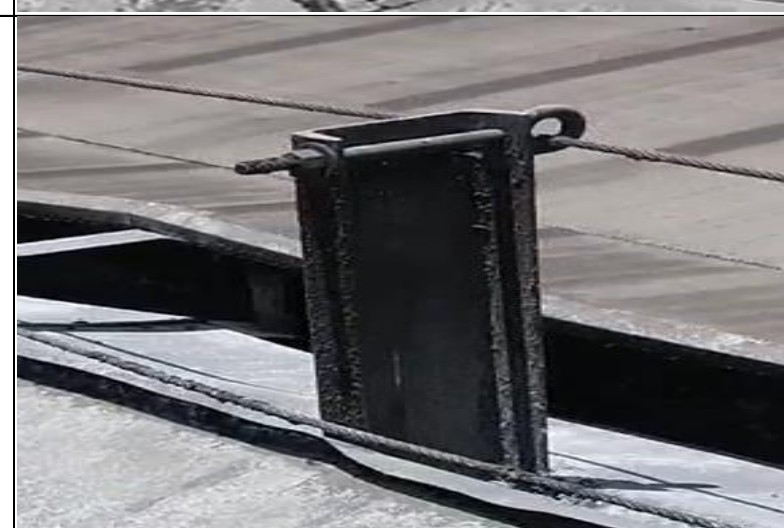
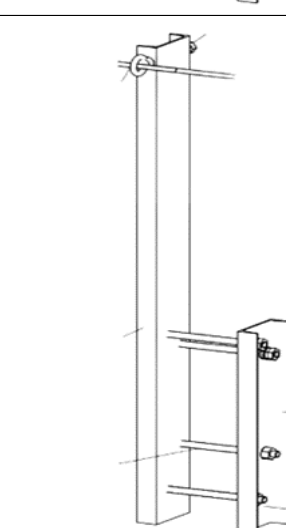
| <div><div></div></div> | | RELATÓRIO DE INSPEÇÃO NR-35 | | | | | <div><div></div></div> | |
|---|---|---|---|---|---|---|---|---|
| 4 | SUPORTES DE ANCORAGEM INTERMEDIÁRIO TIPO U 2 - INTEGRIDADE | EXTERNO | Lado Ponta da Praia | Foi evidenciado que o suporte de ancoragem intermediário encontra-se em conformidade com as especificações técnicas do projeto porem possui corrosão superficial. | Necessário realizar tratamento anticorrosivo e pintura no suporte de ancoragem intermediário. | P-3 | | |

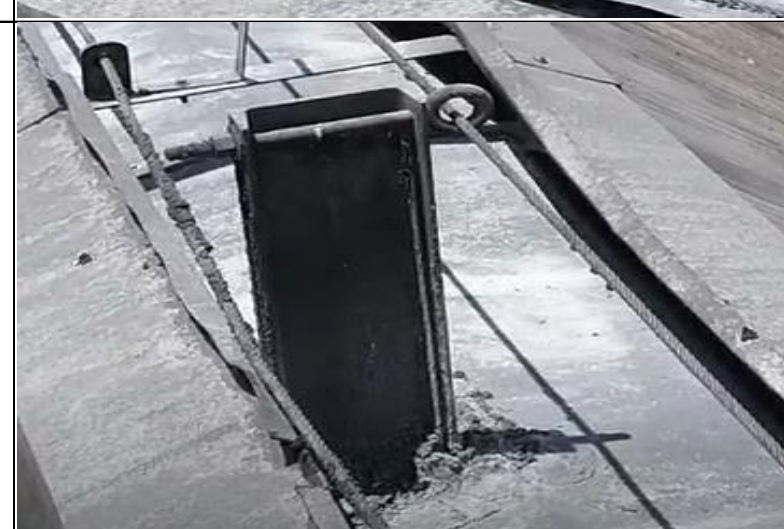
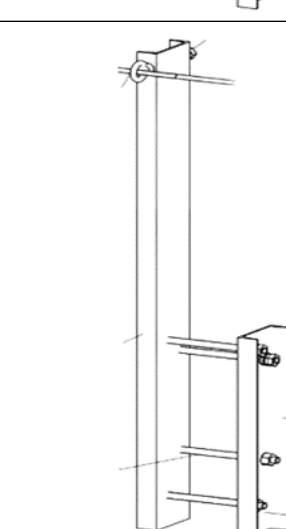
| <div><div></div></div> | | RELATÓRIO DE INSPEÇÃO NR-35 | | | | | <div><div></div></div> | |
|---|---|---|---|---|---|---|---|---|
| 5 | SUPORTES DE ANCORAGEM INTERMEDIÁRIO TIPO U 3 - INTEGRIDADE | EXTERNO | Lado Ponta da Praia | Foi evidenciado que o suporte de ancoragem intermediário encontra-se em conformidade com as especificações técnicas do projeto porem possui corrosão superficial. | Necessário realizar tratamento anticorrosivo e pintura no suporte de ancoragem intermediário. | P-3 | | |

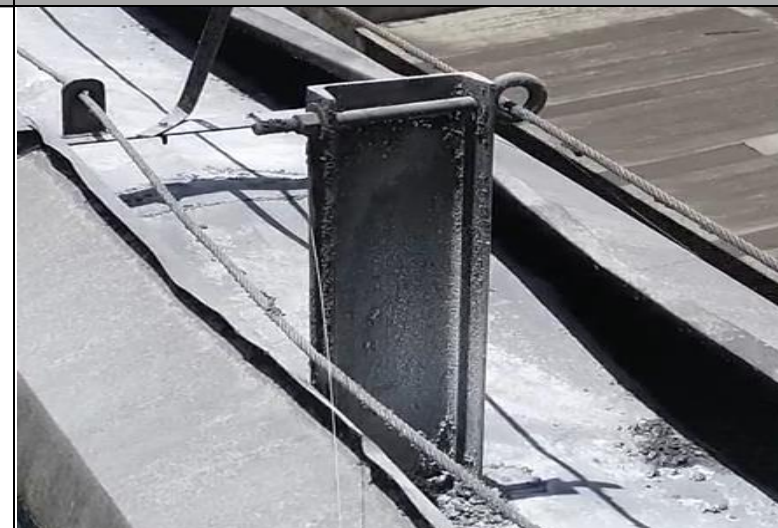
| <div><div></div><div>A Engenharia das NRs</div></div> | | RELATÓRIO DE INSPEÇÃO NR-35 | | | | | <div><div></div></div> | |
|---|---|---|---|---|---|---|---|---|
| 6 | SUPORTES DE ANCORAGEM INTERMEDIÁRIO TIPO U 4 - INTEGRIDADE | EXTERNO | Lado Ponta da Praia | Foi evidenciado que o suporte de ancoragem intermediário encontra-se em conformidade com as especificações técnicas do projeto porem possui corrosão superficial. | Necessário realizar tratamento anticorrosivo e pintura no suporte de ancoragem intermediário. | P-3 | | |

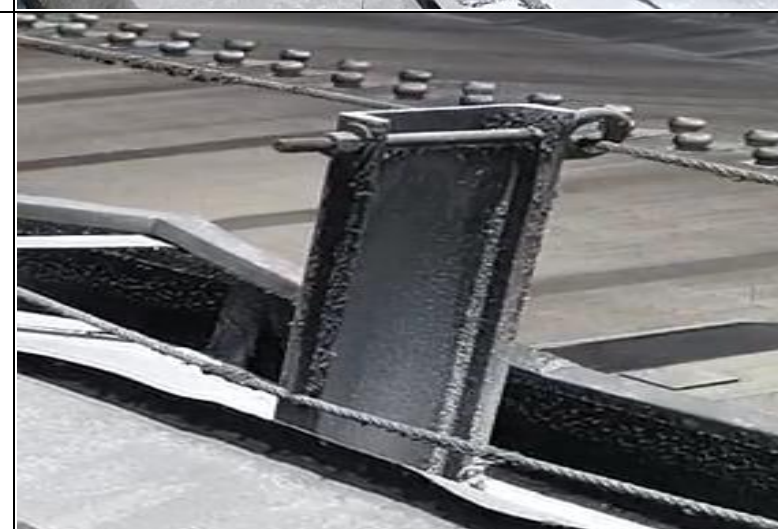
| <div><div></div><div>A Engenharia das NRs</div></div> | | RELATÓRIO DE INSPEÇÃO NR-35 | | | | | <div><div></div></div> | |
|---|---|---|---|---|---|---|---|---|
| 7 | SUPORTES DE ANCORAGEM INTERMEDIÁRIO TIPO U 5 - INTEGRIDADE | EXTERNO | Lado Ponta da Praia | Foi evidenciado que o suporte de ancoragem intermediário encontra-se em conformidade com as especificações técnicas do projeto porem possui corrosão superficial. | Necessário realizar tratamento anticorrosivo e pintura no suporte de ancoragem intermediário. | P-3 | | |

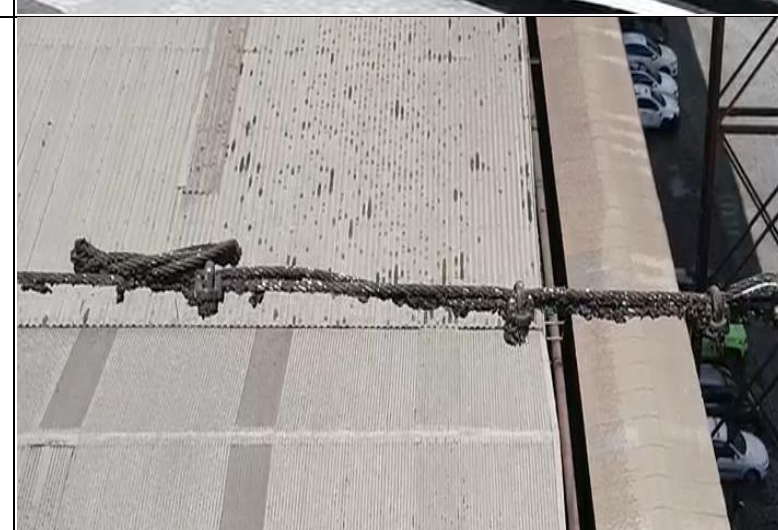
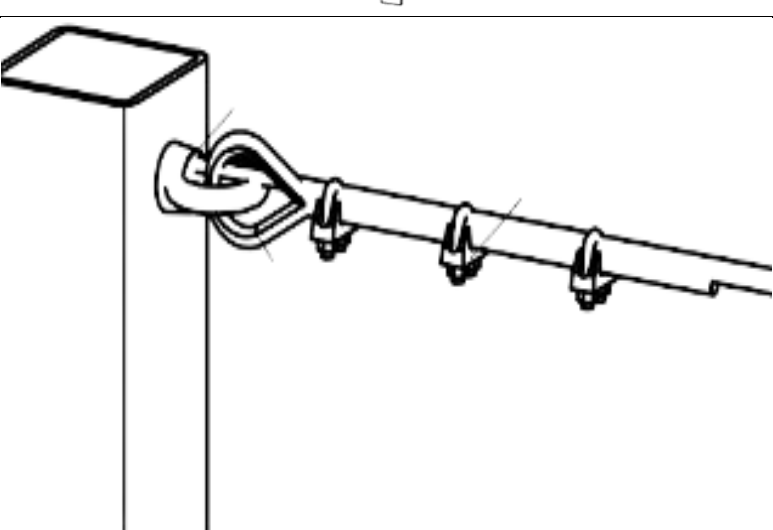
| <div><div></div><div>A Engenharia das NRs</div></div> | | RELATÓRIO DE INSPEÇÃO NR-35 | | | | | <div><div></div></div> | |
|---|---|---|---|---|---|---|---|---|
| 8 | PARTE MORTA | EXTERNO | Lado Ponta da Praia | Foi evidenciado que a dimensão da parte morta não está em conformidade com as especificações técnicas do projeto. | Necessária providenciar adequação da parte morta, considerando a distância entre os grampos e a largura do corpo dos grampos, conforme projeto e estabelecido na ABNT NBR 11900-4 - Anexo B | P-0 | | |

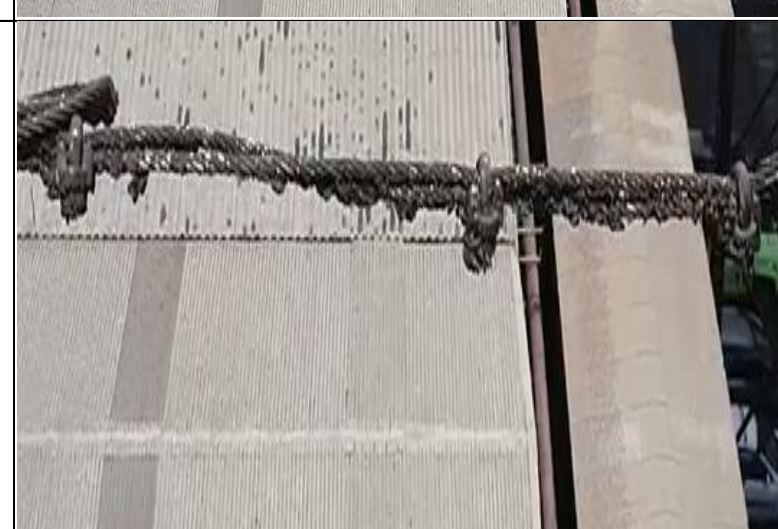
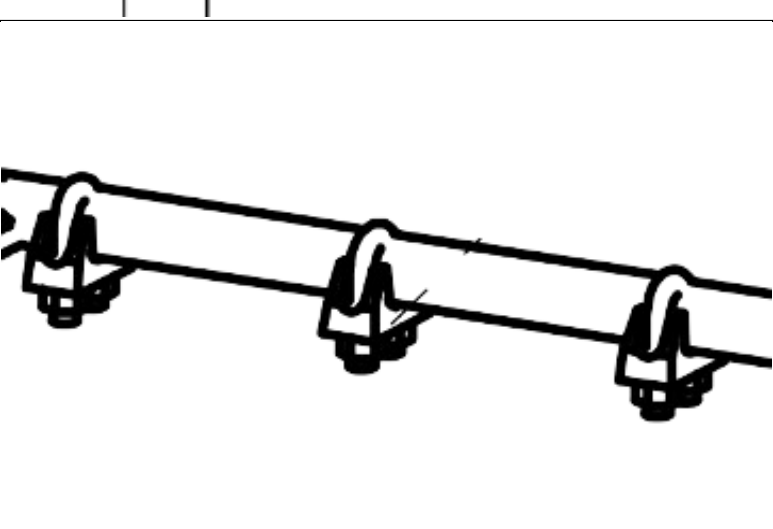
| <div><div></div><div>A Engenharia das NRs</div></div> | | RELATÓRIO DE INSPEÇÃO NR-35 | | | | | <div><div></div></div> | |
|---|---|---|---|---|---|---|---|---|
| 9 | GRAMPOS | EXTERNO | Lado Ponta da Praia | Foi evidenciado que os grampos estão em desacordo com as especificações do projeto e não foram instalados respeitando os requisitos técnicos da NBR 11900-4 - Anexo A.3. | Necessário instalar os grampos de inox conforme projeto e especificação técnica da NBR 11900-4 - Anexo A.3. | P-0 | | |

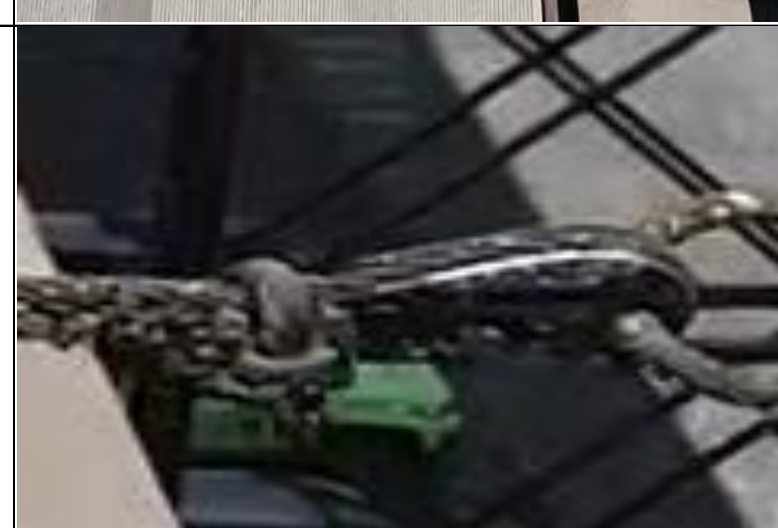
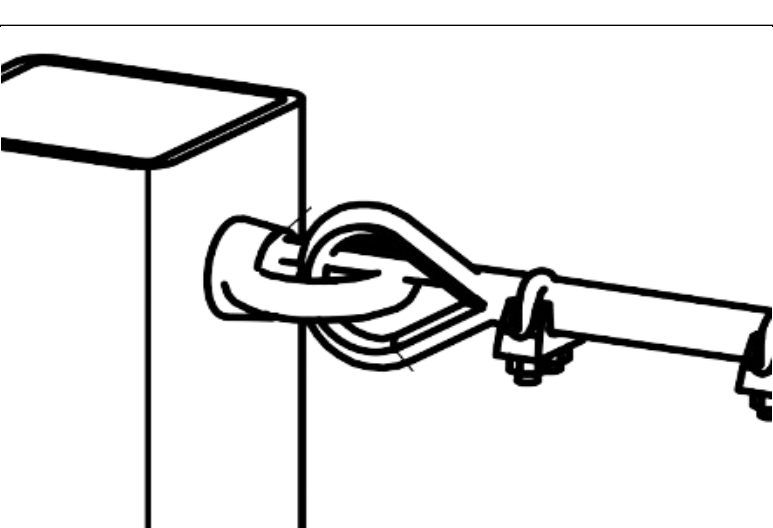
| <div><div></div><div>A Engenharia das NRs</div></div> | | RELATÓRIO DE INSPEÇÃO NR-35 | | | | | <div><div></div></div> | |
|---|---|---|---|---|---|---|---|---|
| 10 | SAPATILHO | EXTERNO | Lado Ponta da Praia | Foi evidenciado que o equipamento não possui sapatilho, e esta inconforme as especificações do projeto e os requisitos técnicos da NBR 11900-1 | Necessário instalar sapatilho de inox conforme projeto e especificação técnica da NBR 11900-1. | P-0 | | |

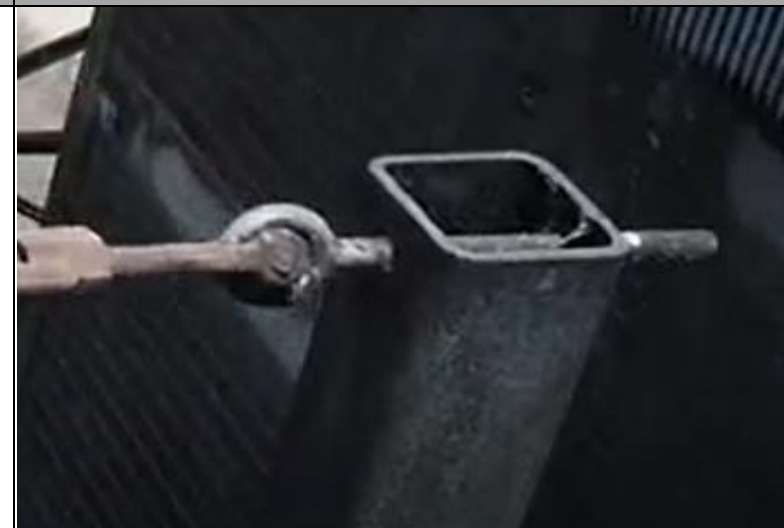
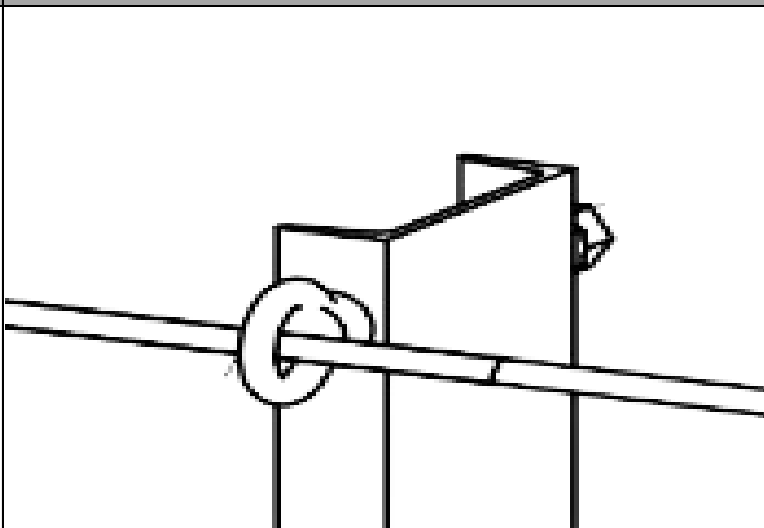
| <div><div></div></div> | | RELATÓRIO DE INSPEÇÃO NR-35 | | | | <div><div></div></div> | | | |
|---|---|---|---|---|---|---|---|---|--|
| 11 | OLHAL | EXTERNO | Lado Ponta da Praia | Foi evidenciado que o olhal encontra-se inconforme com as especificações técnicas do projeto. | Necessário instalar o olhal de inox de forma que fique na vertical e que atenda as especificações técnicas do projeto. | P-0 | | | |

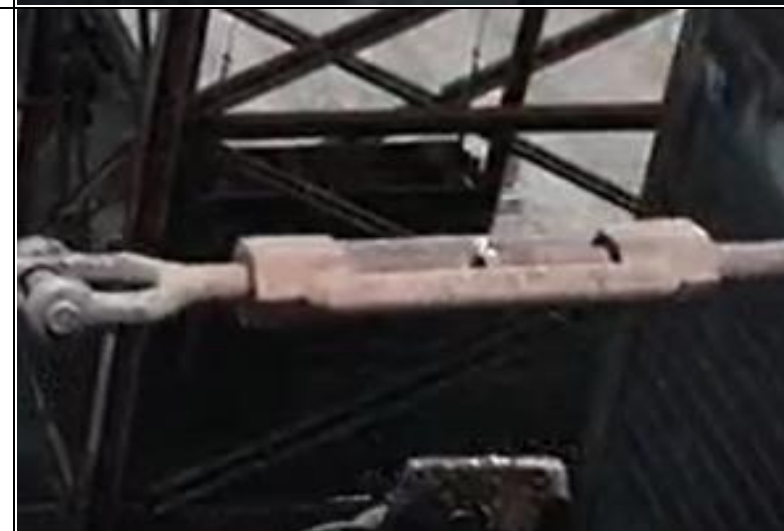
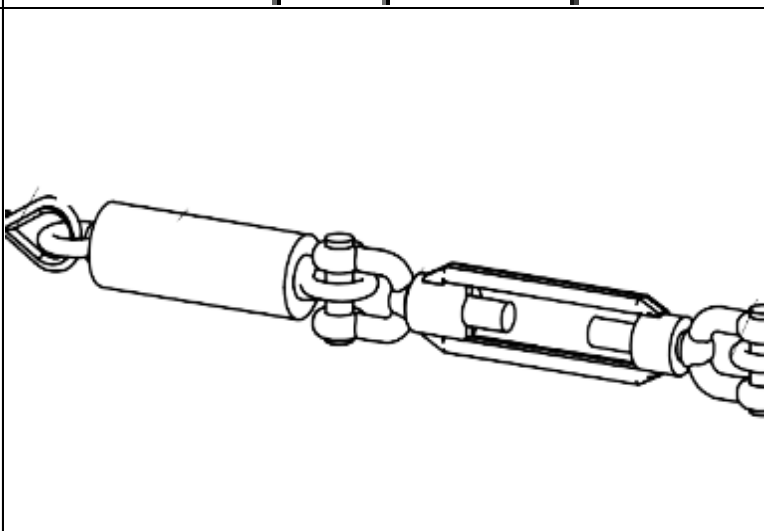
| <div><div></div></div> | | RELATÓRIO DE INSPEÇÃO NR-35 | | | | <div><div></div></div> | | | |
|---|---|---|---|---|---|---|---|---|--|
| 12 | ESTICADOR | EXTERNO | Lado Ponta da Praia | Foi evidenciado que o esticador encontra-se está em desacordo com as especificações do projeto e possui corrosão. | Necessário providenciar substituição do esticador por esticador de aço inox que atenda a NBR 11900-1 e que atenda as especificações do projeto. | P-0 | | | |

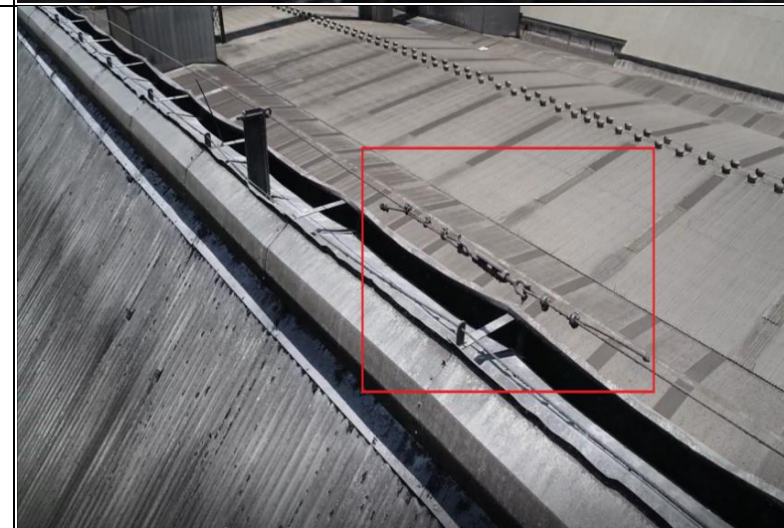
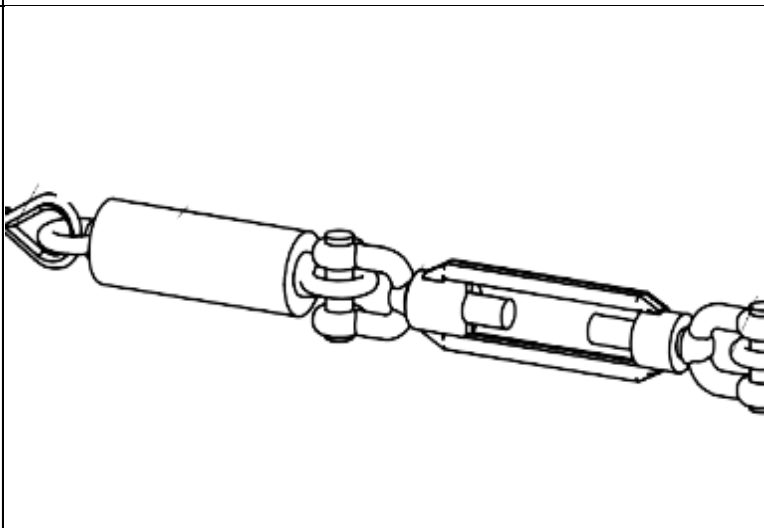
| <div><div></div></div> | | RELATÓRIO DE INSPEÇÃO NR-35 | | | | <div><div></div></div> | | | |
|---|---|---|---|---|---|---|---|---|--|
| 13 | LINHA DE VIDA | EXTERNO | Lado Ponta da Praia | Foi evidenciado que a linha encontra-se com emenda por meio de esticador, caracterizando-a como duas linhas de vida, não estando de acordo com as especificações técnicas do projeto e não atendendo à norma. | Necessário remover o esticador e instalar um suporte de ancoragem com olhais de inox, seguindo um projeto que atenda às normas vigentes. | P-0 | | | |

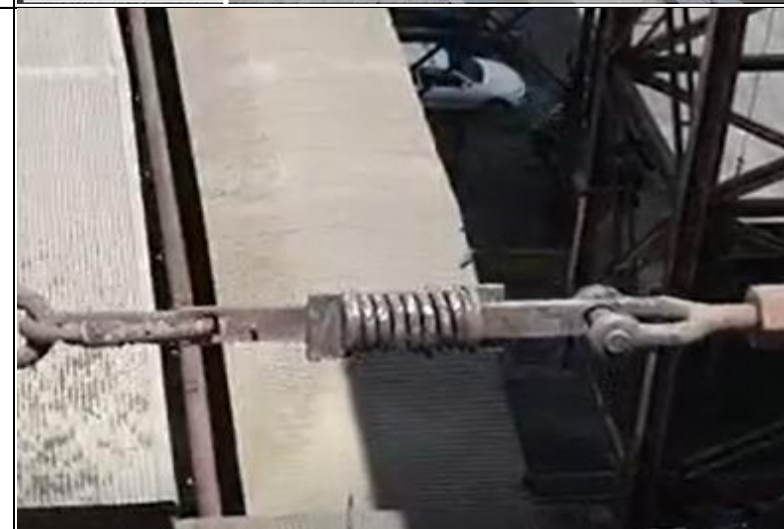
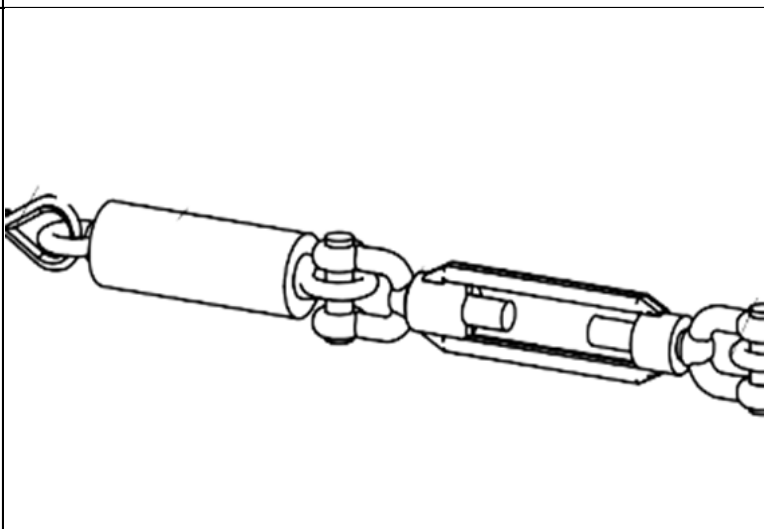
| <div><div></div></div> | | RELATÓRIO DE INSPEÇÃO NR-35 | | | | <div><div></div></div> | | | |
|---|---|---|---|---|---|---|---|---|--|
| 14 | ABSORVEDOR DE ENERGIA | EXTERNO | Lado Ponta da Praia | Foi evidenciado que o absorvedor de energia está em desacordo com as especificações do projeto e não foi instalado respeitando os requisitos técnicos da NBR 11900-1. | Necessário instalar absorvedor de energia de inox conforme projeto e de acordo com a ABNT NBR11900-1, considerando as dimensões e o formato do cabo de aço. | P-0 | | | |

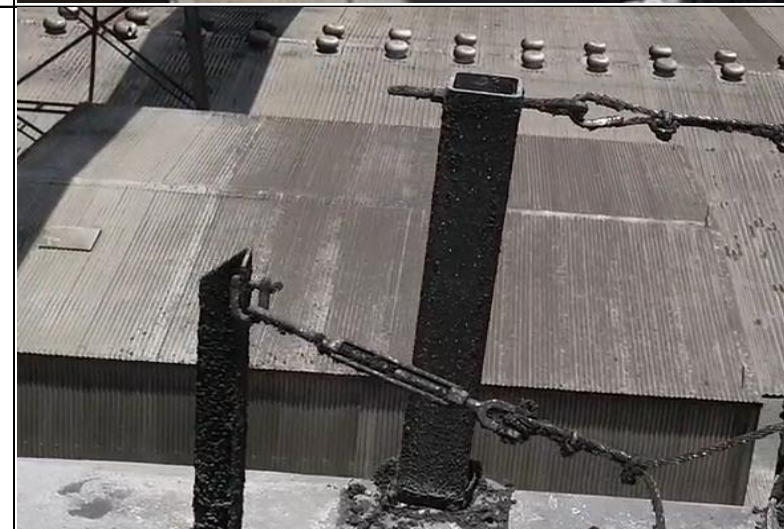
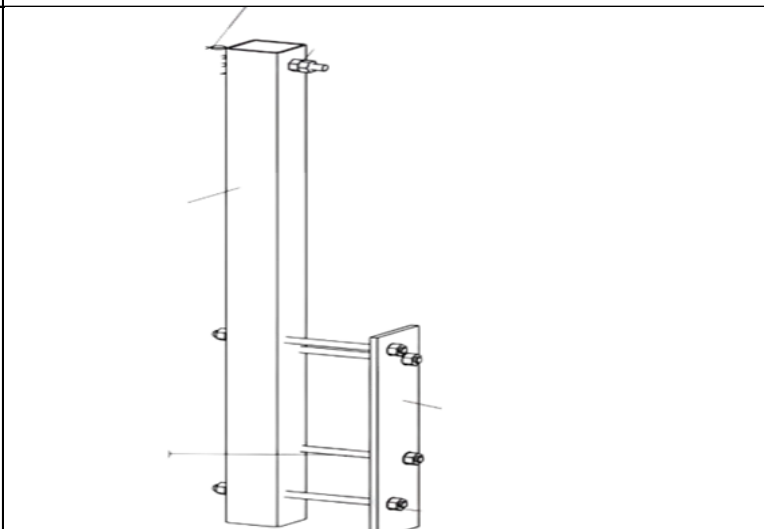
| <div><div></div></div> | | RELATÓRIO DE INSPEÇÃO NR-35 | | | | <div><div></div></div> | | | |
|---|---|---|---|---|---|---|---|---|--|
| 15 | SUPORTES DE ANCORAGEM - INTEGRIDADE | EXTERNO | Lado Valongo | Foi evidenciado que o suporte de ancoragem encontra-se em conformidade com as especificações técnicas do projeto porem possui corrosão superficial. | Necessário realizar tratamento anticorrosivo e pintura no suporte de ancoragem. | P-3 | | | |
