| RELATÓRIO DE INSPEÇÃO<br>NR-35 | | Relatório 35-0189 | Página 1 |

# INSPEÇÃO E ENSAIOS NR-35 EM LINHA DE VIDA

## COPERSUCAR - SANTOS / SP

### Armazém XI - Topo do Armazém LV02

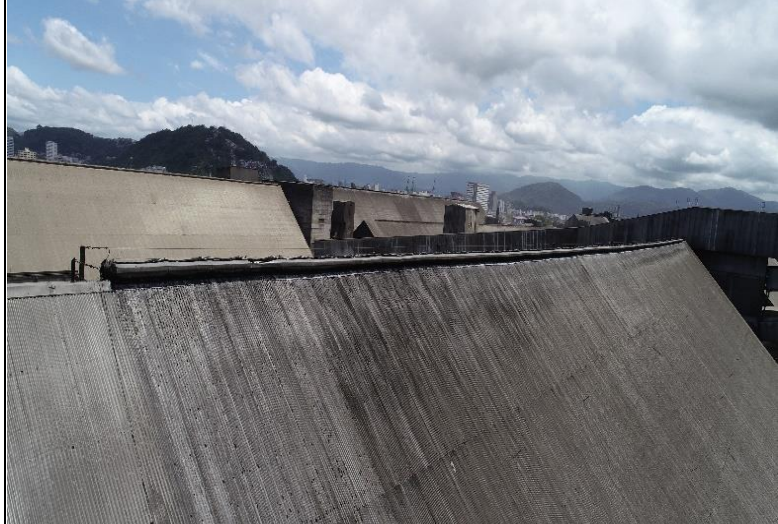
| <div><div></div></div> | | RELATÓRIO DE INSPEÇÃO NR-35 | | | | <div><div></div></div> | | |
|---|---|---|---|---|---|---|---|---|
| 1 | IDENTIFICAÇÃO | EXTERNO | Lado Ponta da Praia | Foi evidenciado que a linha de vida não possui identificação. | Necessário que a sinalização da identificação da linha de vida seja destacada em localização claramente visível e de fácil compreensão de acordo com a NBR 16325 e NR35. | P-1 | | |

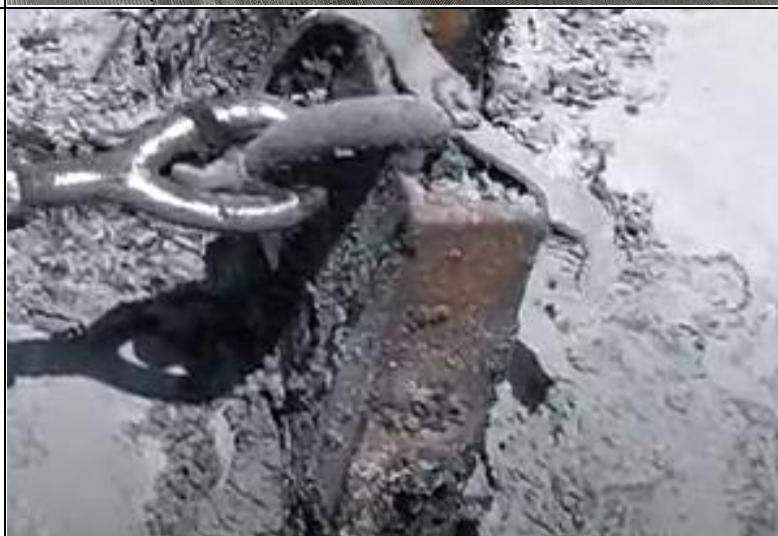
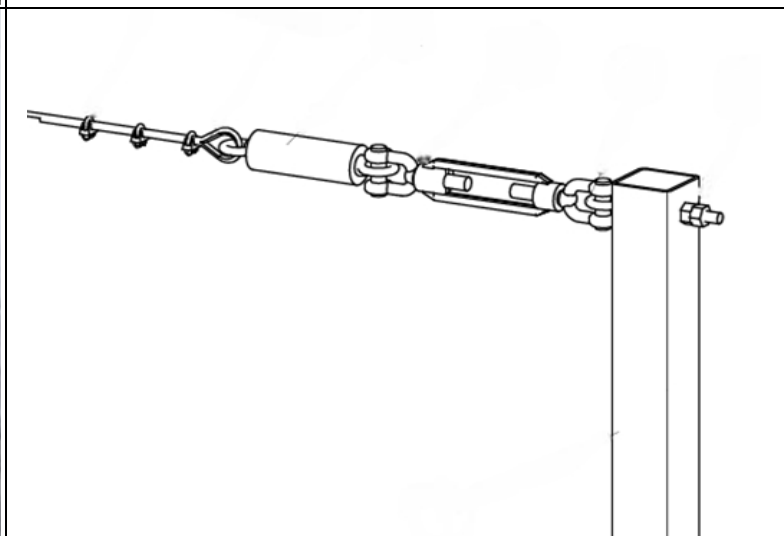
| <div><div></div></div> | | RELATÓRIO DE INSPEÇÃO NR-35 | | | | <div><div></div></div> | | |
|---|---|---|---|---|---|---|---|---|
| 2 | SUPORTES DE ANCORAGEM TIPO U - INTEGRIDADE | EXTERNO | Lado Ponta da Praia | Foi evidenciado que o suporte de ancoragem apresenta pontos de corrosão superficial e sua execução está em desacordo com as especificações do projeto. | Necessário adequar a execução conforme o projeto e realizar tratamento anticorrosivo e pintura no suporte de ancoragem. | P-3 | | |

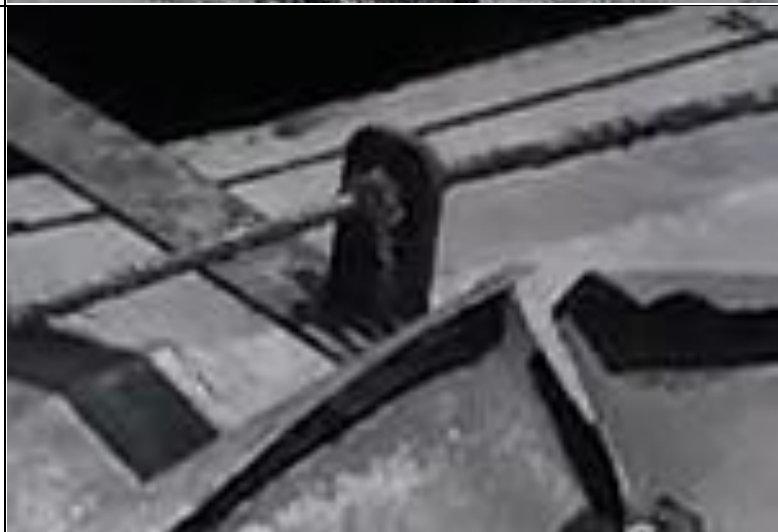
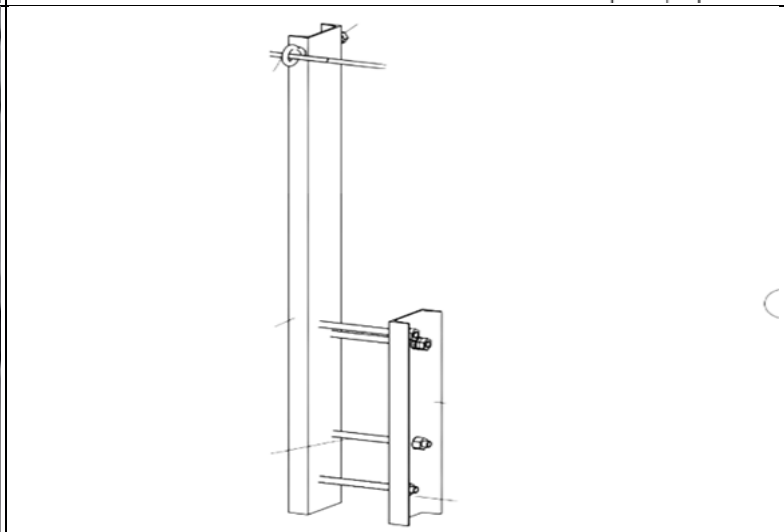
| <div><div></div></div> | | RELATÓRIO DE INSPEÇÃO NR-35 | | | | <div><div></div></div> | | |
|---|---|---|---|---|---|---|---|---|
| 3 | SUPORTES DE ANCORAGEM INTERMEDIÁRIO 1 - INTEGRIDADE | EXTERNO | Lado Ponta da Praia | Foi evidenciado que o suporte intermediário de ancoragem apresenta pontos de corrosão superficial e sua execução está em desacordo com as especificações do projeto. | Necessário adequar a execução conforme o projeto e realizar tratamento anticorrosivo e pintura no suporte intermediário de ancoragem. | P-3 | | |

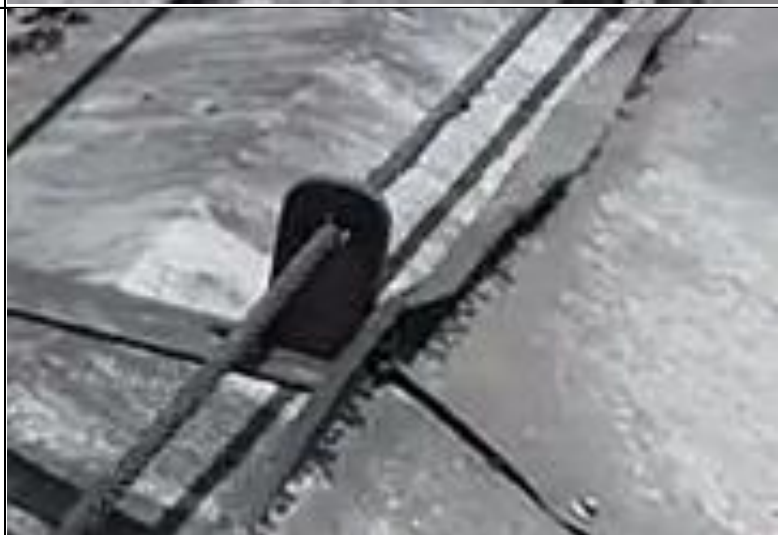
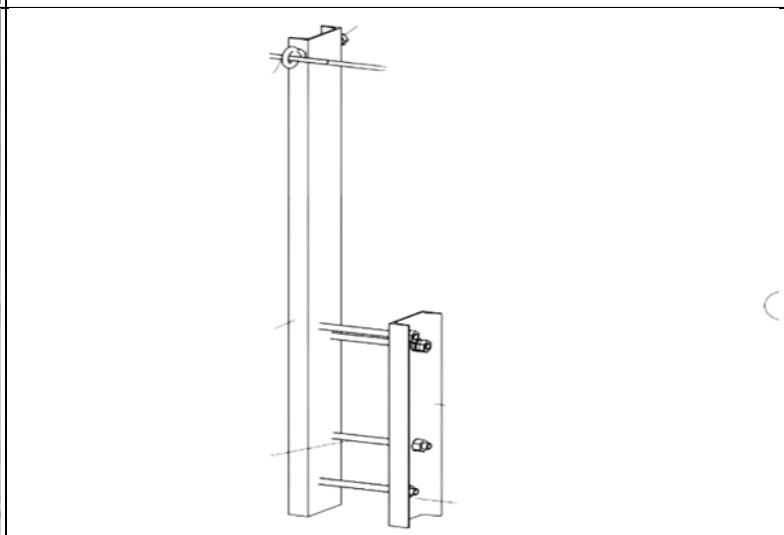
| <div><div></div></div> | | RELATÓRIO DE INSPEÇÃO NR-35 | | | | <div><div></div></div> | | |
|---|---|---|---|---|---|---|---|---|
| 4 | SUPORTES DE ANCORAGEM INTERMEDIÁRIO 2 - INTEGRIDADE | EXTERNO | Lado Ponta da Praia | Foi evidenciado que o suporte intermediário de ancoragem apresenta pontos de corrosão superficial e sua execução está em desacordo com as especificações do projeto. | Necessário adequar a execução conforme o projeto e realizar tratamento anticorrosivo e pintura no suporte intermediário de ancoragem. | P-3 | | |

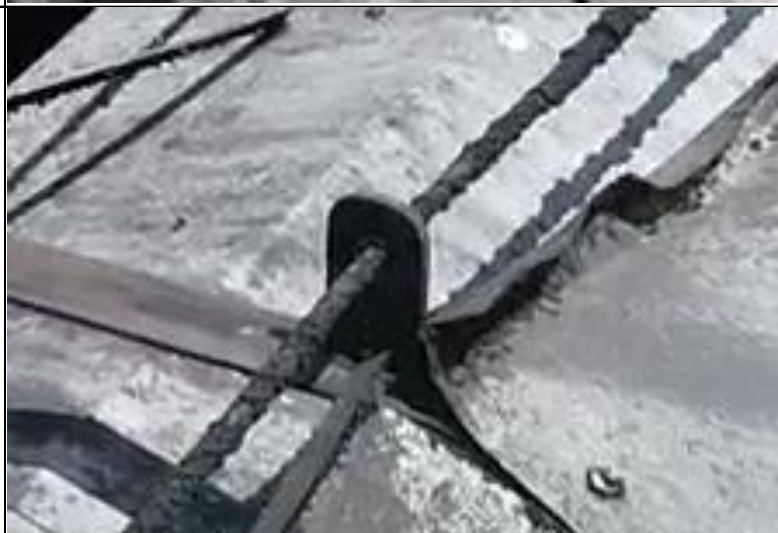
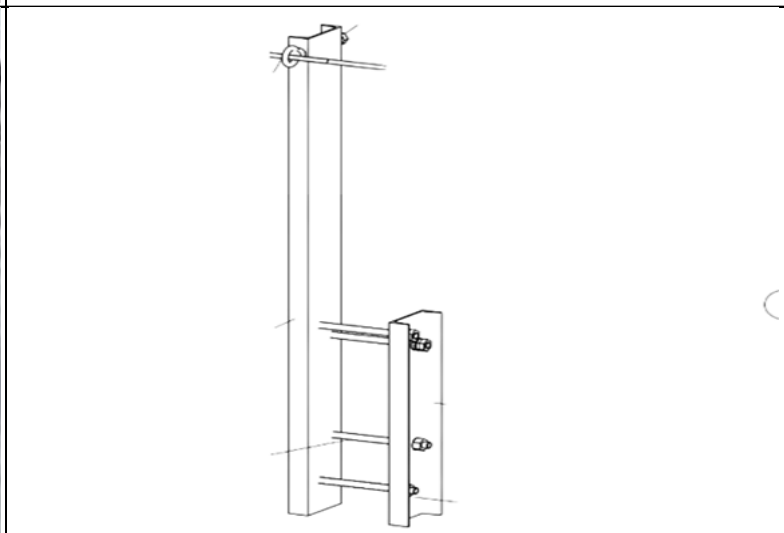
| <div><div></div></div> | | RELATÓRIO DE INSPEÇÃO NR-35 | | | | <div><div></div></div> | | |
|---|---|---|---|---|---|---|---|---|
| 5 | SUPORTES DE ANCORAGEM INTERMEDIÁRIO 3 - INTEGRIDADE | EXTERNO | Lado Ponta da Praia | Foi evidenciado que o suporte intermediário de ancoragem apresenta pontos de corrosão superficial e sua execução está em desacordo com as especificações do projeto. | Necessário adequar a execução conforme o projeto e realizar tratamento anticorrosivo e pintura no suporte intermediário de ancoragem. | P-3 | | |

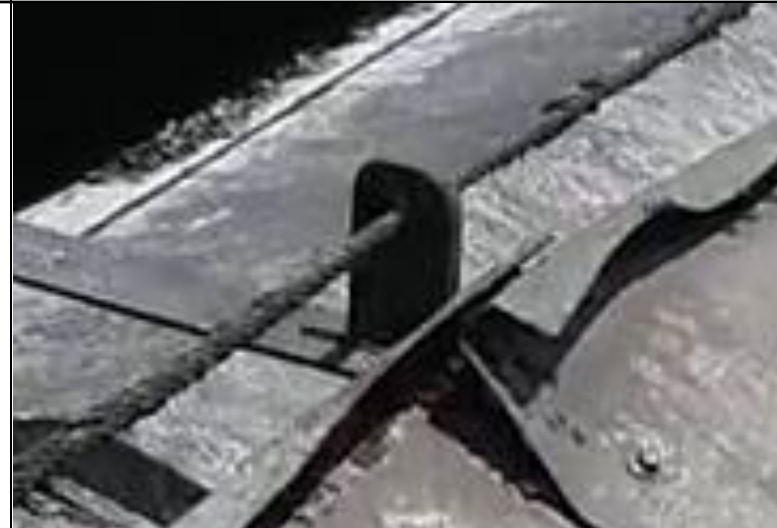
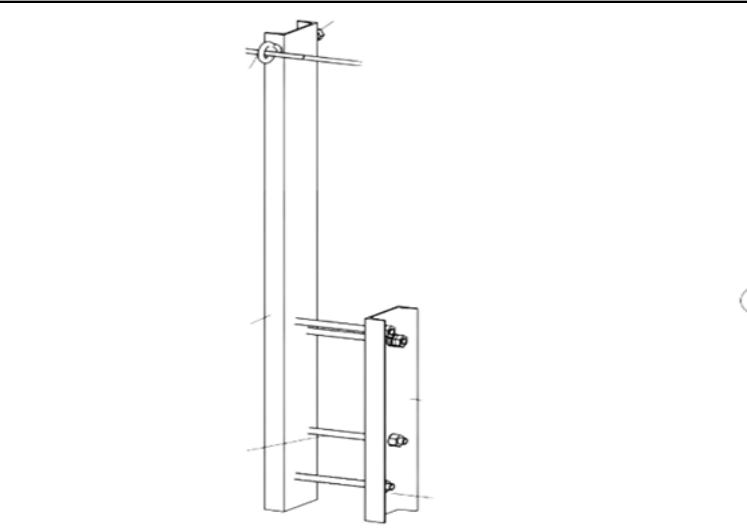
| <div><div></div><div>RELATÓRIO DE INSPEÇÃO NR-35</div></div> | | <div><div></div><div>LEGENDA DE PRIORIDADE:</div></div> | | | | | | |
|---|---|---|---|---|---|---|---|---|
| 6 | SUPORTES DE ANCORAGEM INTERMEDIÁRIO 4 - INTEGRIDADE | EXTERNO | Lado Ponta da Praia | Foi evidenciado que o suporte intermediário de ancoragem apresenta pontos de corrosão superficial e sua execução está em desacordo com as especificações do projeto. | Necessário adequar a execução conforme o projeto e realizar tratamento anticorrosivo e pintura no suporte intermediário de ancoragem. | P-3 | | |

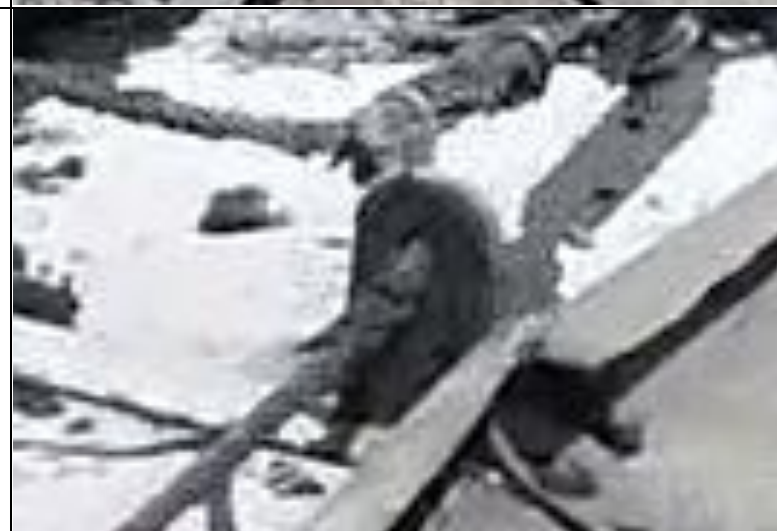
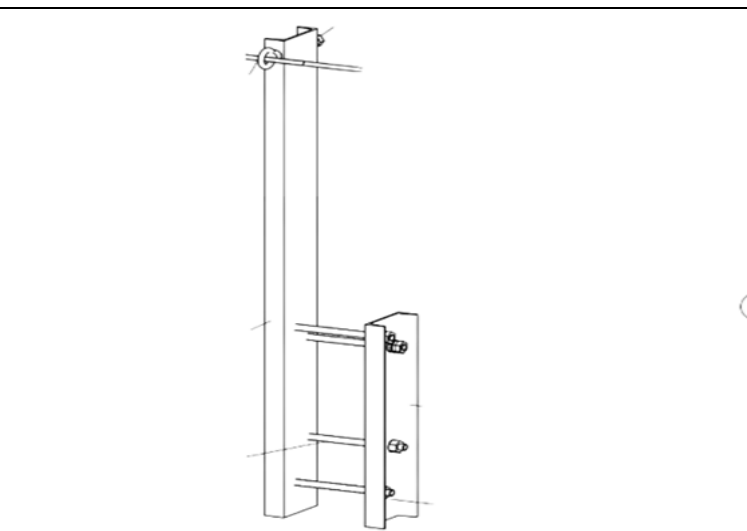
| <div><div></div><div>RELATÓRIO DE INSPEÇÃO NR-35</div></div> | | <div><div></div><div>LEGENDA DE PRIORIDADE:</div></div> | | | | | | |
|---|---|---|---|---|---|---|---|---|
| 7 | SUPORTES DE ANCORAGEM INTERMEDIÁRIO 5 - INTEGRIDADE | EXTERNO | Lado Ponta da Praia | Foi evidenciado que o suporte intermediário de ancoragem apresenta pontos de corrosão superficial e sua execução está em desacordo com as especificações do projeto. | Necessário adequar a execução conforme o projeto e realizar tratamento anticorrosivo e pintura no suporte intermediário de ancoragem. | P-3 | | |

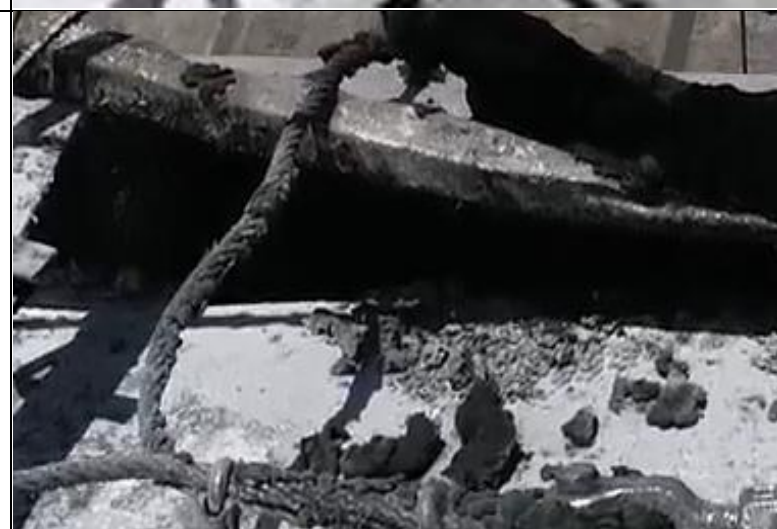
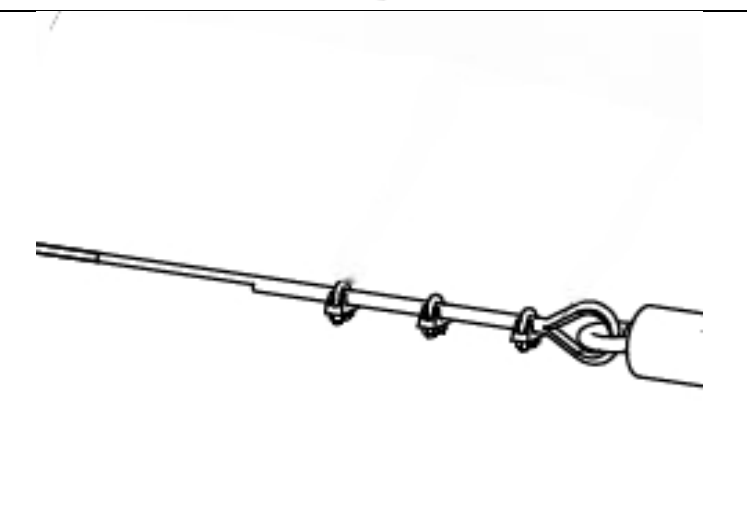
| <div><div></div><div>RELATÓRIO DE INSPEÇÃO NR-35</div></div> | | <div><div></div><div>LEGENDA DE PRIORIDADE:</div></div> | | | | | | |
|---|---|---|---|---|---|---|---|---|
| 8 | PERNA MORTA | EXTERNO | Lado Ponta da Praia | Foi evidenciado que a dimensão da perna morta não possui projeto e os requisitos técnicos da NBR 11900-4 - Anexo B. | Necessária providenciar adequação da parte morta, considerando a distância entre os grampos e a largura do corpo dos grampos, conforme projeto e estabelecido na ABNT NBR 11900-4 - Anexo B | P-0 | | |

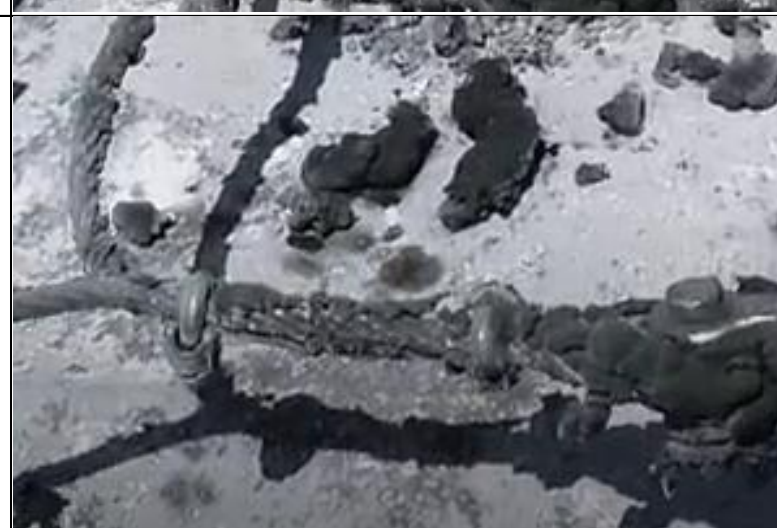
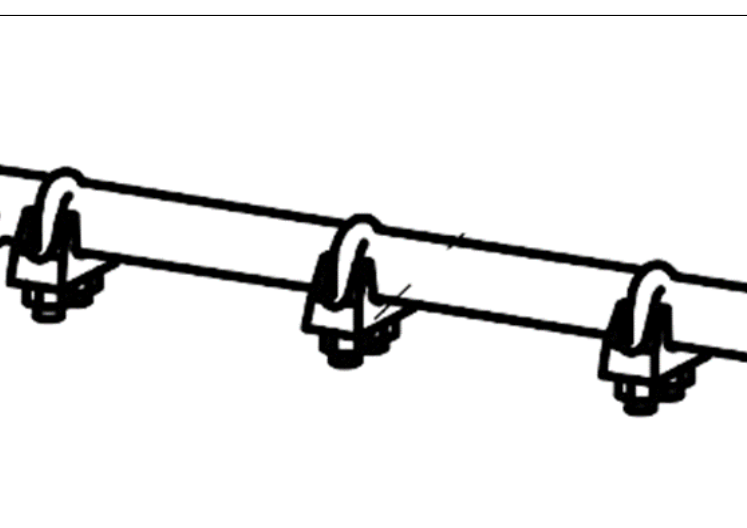
| <div><div></div><div>RELATÓRIO DE INSPEÇÃO NR-35</div></div> | | <div><div></div><div>LEGENDA DE PRIORIDADE:</div></div> | | | | | | |
|---|---|---|---|---|---|---|---|---|
| 9 | GRAMPOS | EXTERNO | Lado Ponta da Praia | Foi evidenciado que os grampos não possuem projeto e não foram instalados respeitando os requisitos técnicos da NBR 11900-4 - Anexo A.3. | Necessário instalar os grampos de inox conforme projeto e especificação técnica da NBR 11900-4 - Anexo A.3. | P-0 | | |

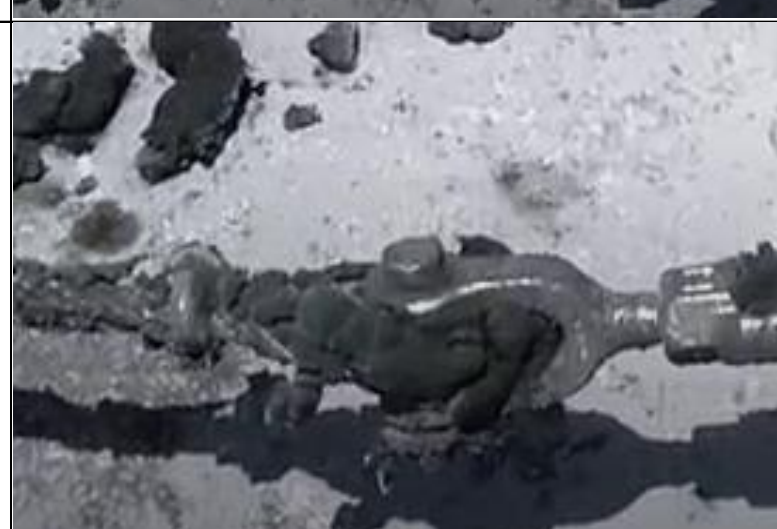
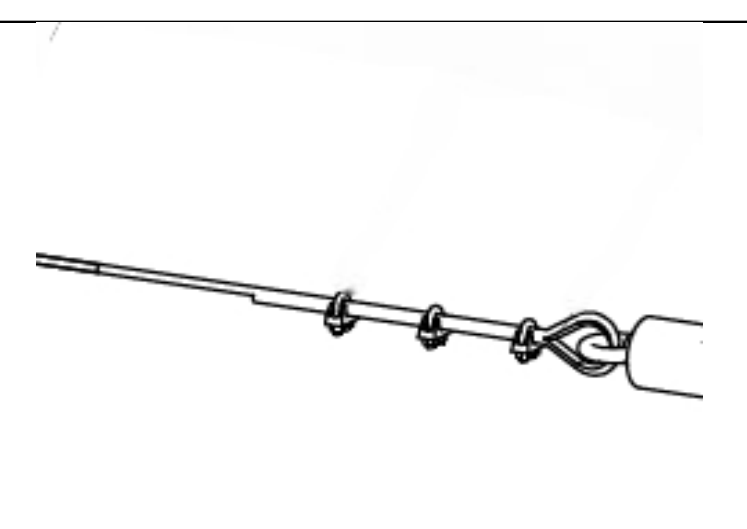
| <div><div></div><div>RELATÓRIO DE INSPEÇÃO NR-35</div></div> | | <div><div></div><div>LEGENDA DE PRIORIDADE:</div></div> | | | | | | |
|---|---|---|---|---|---|---|---|---|
| 10 | SAPATILHO | EXTERNO | Lado Ponta da Praia | Foi evidenciado que a linha não possui sapatilho e não possui projeto e os requisitos técnicos da NBR 11900-1. | Necessário instalar sapatilho de inox conforme projeto e especificação técnica da NBR 11900-1. | P-0 | | |

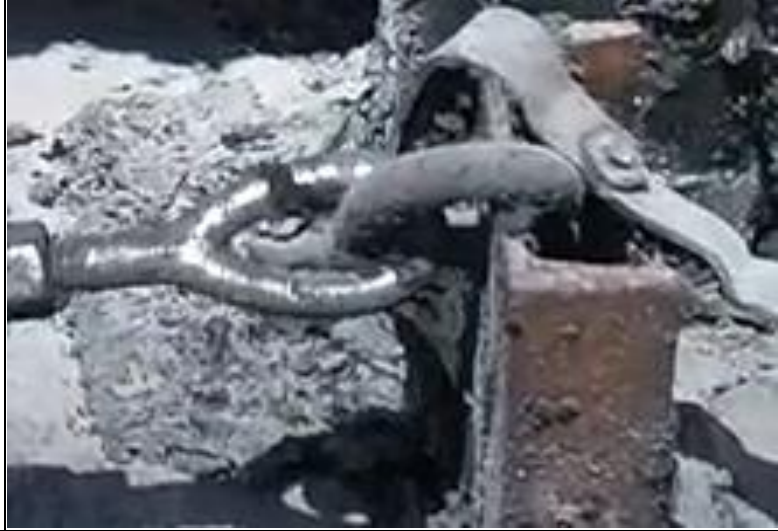
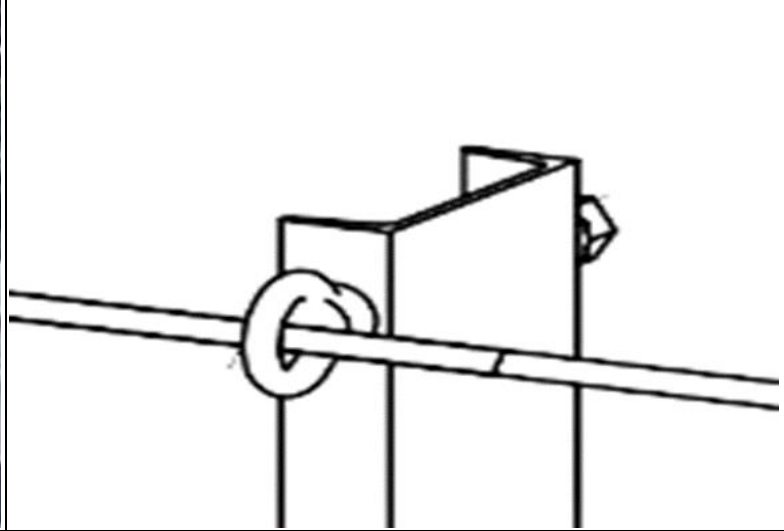
| <div><div></div></div> | | RELATÓRIO DE INSPEÇÃO NR-35 | | | | <div><div></div></div> | | |
|---|---|---|---|---|---|---|---|---|
| 11 | OLHAL | EXTERNO | Lado Ponta da Praia | Foi evidenciado que o olhal não possui projeto e não foi instalado respeitando os requisitos técnicos da NBR 11900-4 - Anexo A.3. | Necessário instalar olhal de inox de forma que fique na vertical e que atenda as especificações técnicas do projeto e de acordo com a ABNT NBR11900-1, considerando as dimensões e o formato do cabo de aço. | P-0 | | |

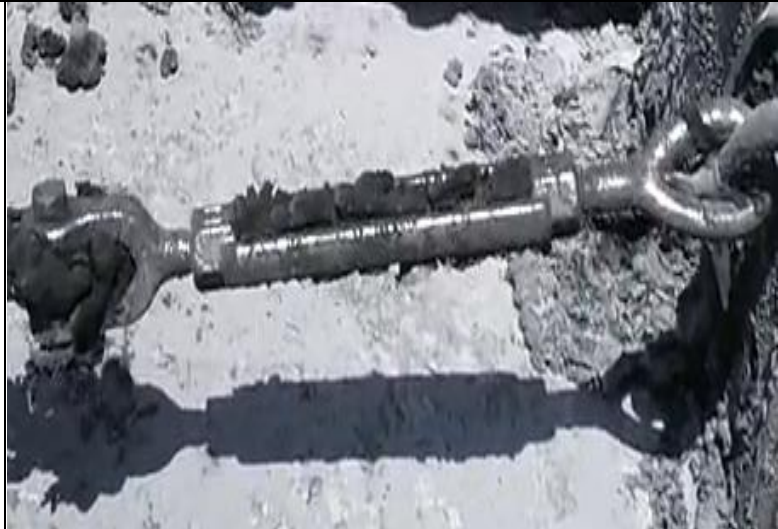
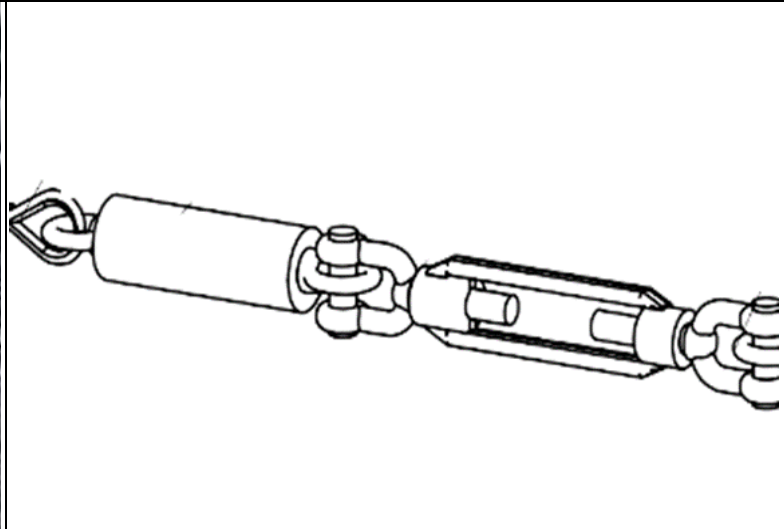
| <div><div></div></div> | | RELATÓRIO DE INSPEÇÃO NR-35 | | | | <div><div></div></div> | | |
|---|---|---|---|---|---|---|---|---|
| 12 | ESTICADOR | EXTERNO | Lado Ponta da Praia | Foi evidenciado que o esticador não possui projeto e encontra-se com excesso de sujeidade. | Necessário realizar limpeza periódica do esticador e elaborar projeto conforme estabelece a norma. | P-0 | | |

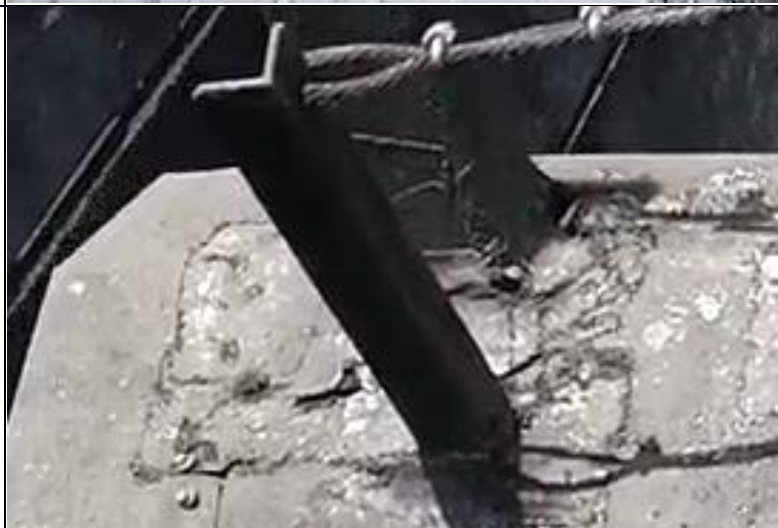
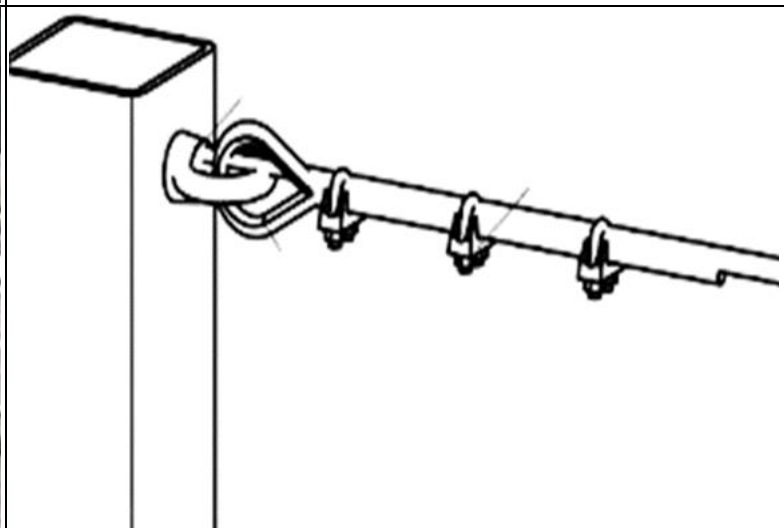
| <div><div></div></div> | | RELATÓRIO DE INSPEÇÃO NR-35 | | | | <div><div></div></div> | | |
|---|---|---|---|---|---|---|---|---|
| 13 | SUPORTES DE ANCORAGEM TIPO U - INTEGRIDADE | EXTERNO | Lado Valongo | Foi evidenciado que o suporte de ancoragem apresenta pontos de corrosão superficial. | É necessário realizar tratamento anticorrosivo e pintura no suporte de ancoragem. | P-3 | | |

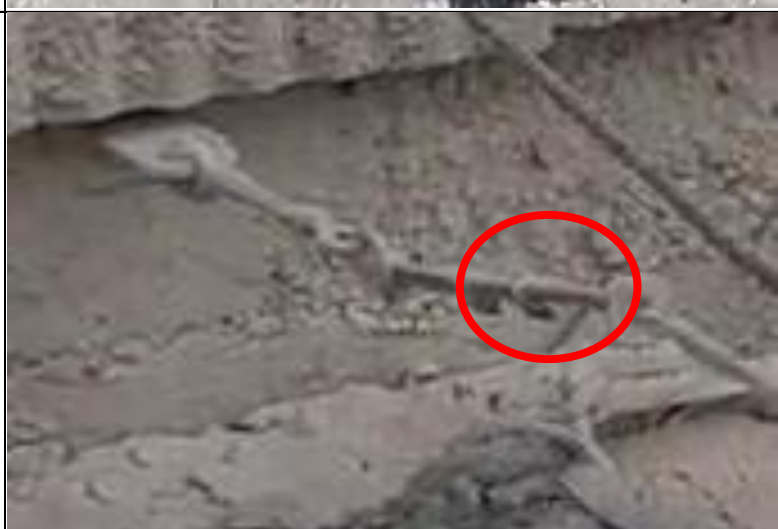
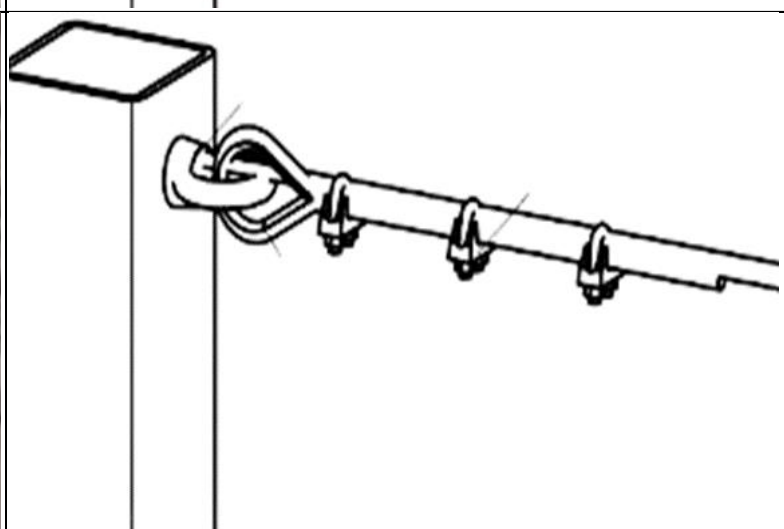
| <div><div></div></div> | | RELATÓRIO DE INSPEÇÃO NR-35 | | | | <div><div></div></div> | | |
|---|---|---|---|---|---|---|---|---|
| 14 | PARTE MORTA | EXTERNO | Lado Valongo | Foi evidenciado que a dimensão da perna morta não possui projeto e os requisitos técnicos da NBR 11900-4 - Anexo B. | Necessária providenciar adequação da parte morta, considerando a distância entre os grampos e a largura do corpo dos grampos, conforme projeto e estabelecido na ABNT NBR 11900-4 - Anexo B | P-0 | | |

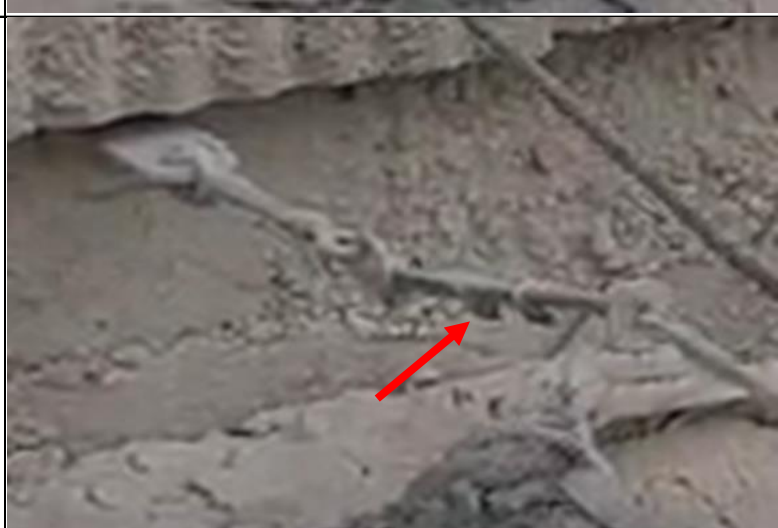
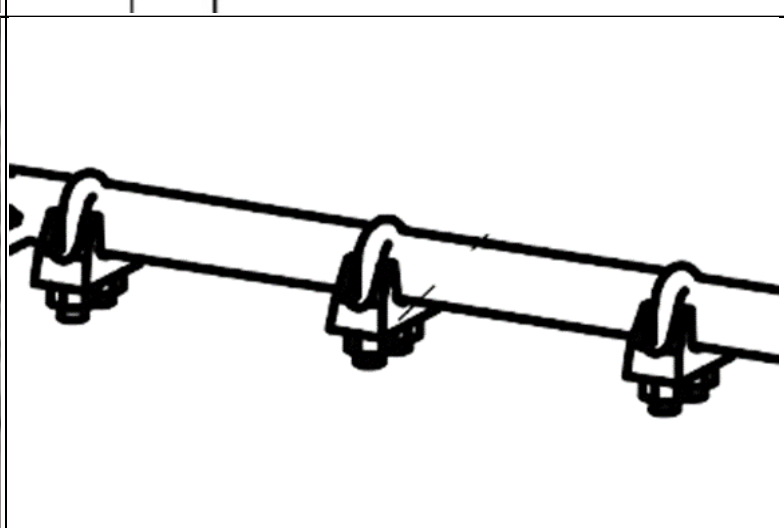
| <div><div></div></div> | | RELATÓRIO DE INSPEÇÃO NR-35 | | | | <div><div></div></div> | | |
|---|---|---|---|---|---|---|---|---|
| 15 | GRAMPOS | EXTERNO | Lado Valongo | Foi evidenciado que os grampos não possuem projeto e não foram instalados respeitando os requisitos técnicos da NBR 11900-4 - Anexo A.3. | Necessário instalar os grampos de inox conforme projeto e especificação técnica da NBR 11900-4 - Anexo A.3. | P-0 | | |

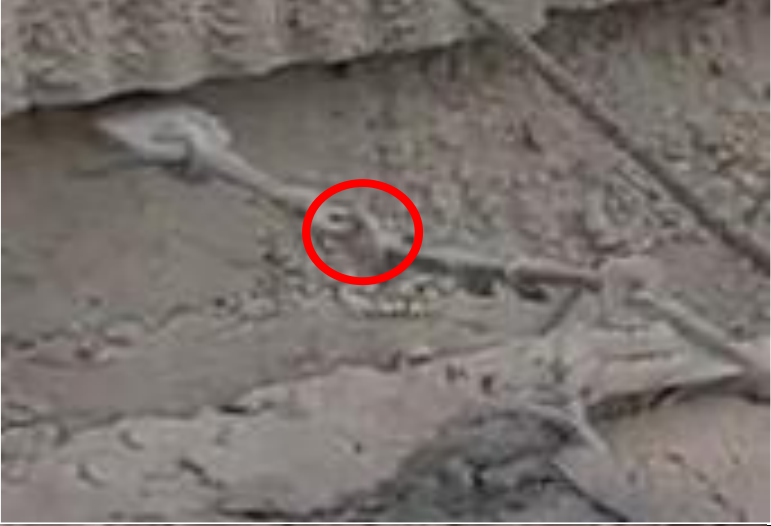
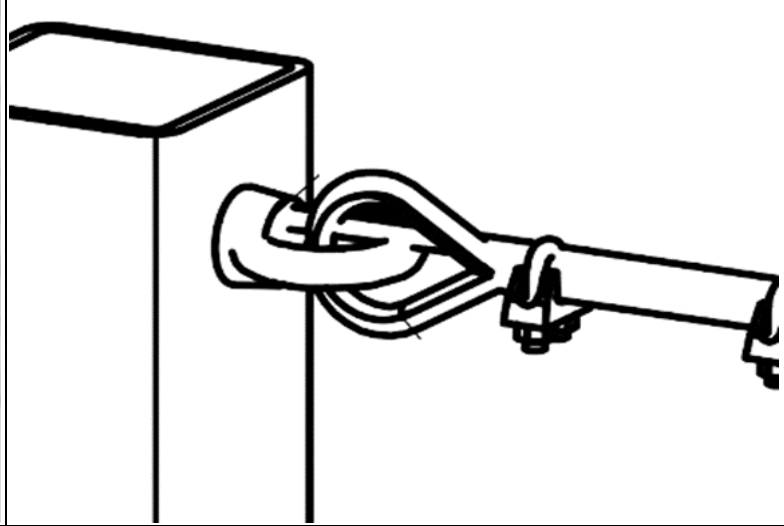
| <div><div></div></div> | | RELATÓRIO DE INSPEÇÃO NR-35 | | | | <div><div></div></div> | | |
|---|---|---|---|---|---|---|---|---|
| 16 | SAPATILHO | EXTERNO | Lado Valongo | Foi evidenciado que a linha não possui sapatilho e não possui projeto e os requisitos técnicos da NBR 11900-1. | Necessário instalar sapatilho de inox conforme projeto e especificação técnica da NBR 11900-1. | P-0 | | |

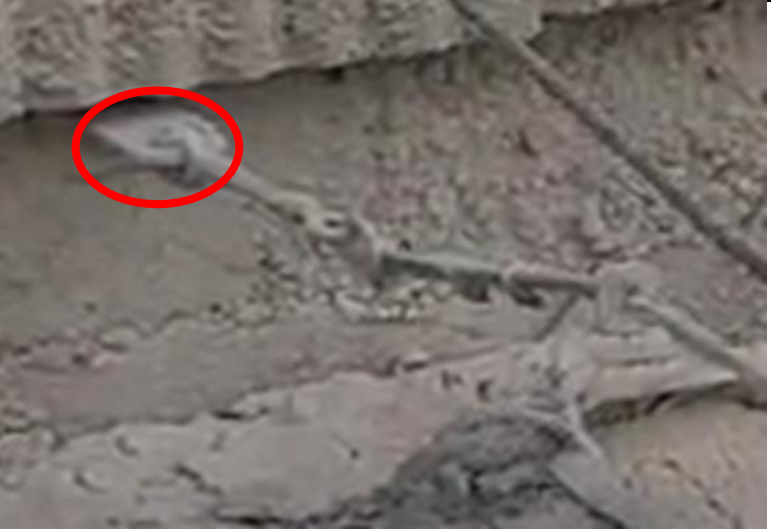
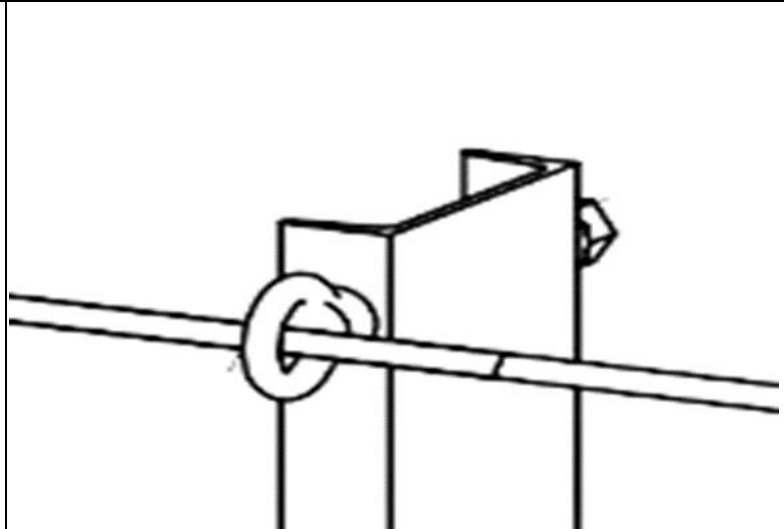
| <div><div></div></div> | | RELATÓRIO DE INSPEÇÃO NR-35 | | | | <div><div></div></div> | | |
|---|---|---|---|---|---|---|---|---|
| 17 | OLHAL | EXTERNO | Lado Valongo | Foi evidenciado que o olhal não possui projeto e não foi instalado respeitando os requisitos técnicos da NBR 11900-4 - Anexo A.3. | Necessário instalar olhal de inox de forma que fique na vertical e que atenda as especificações técnicas do projeto e de acordo com a ABNT NBR11900-1, considerando as dimensões e o formato do cabo de aço. | P-0 | | |
