COPERSUCAR - SANTOS / SP	
RELATÓRIO DE INSPEÇÃO NR-35		Relatório 35-0188	Página 1
		Obra 2491	Revisão 0

INSPEÇÃO E ENSAIOS NR-35 EM LINHA DE VIDA

COPERSUCAR - SANTOS / SP

Armazém 20/21 - Topo do Armazém LV02

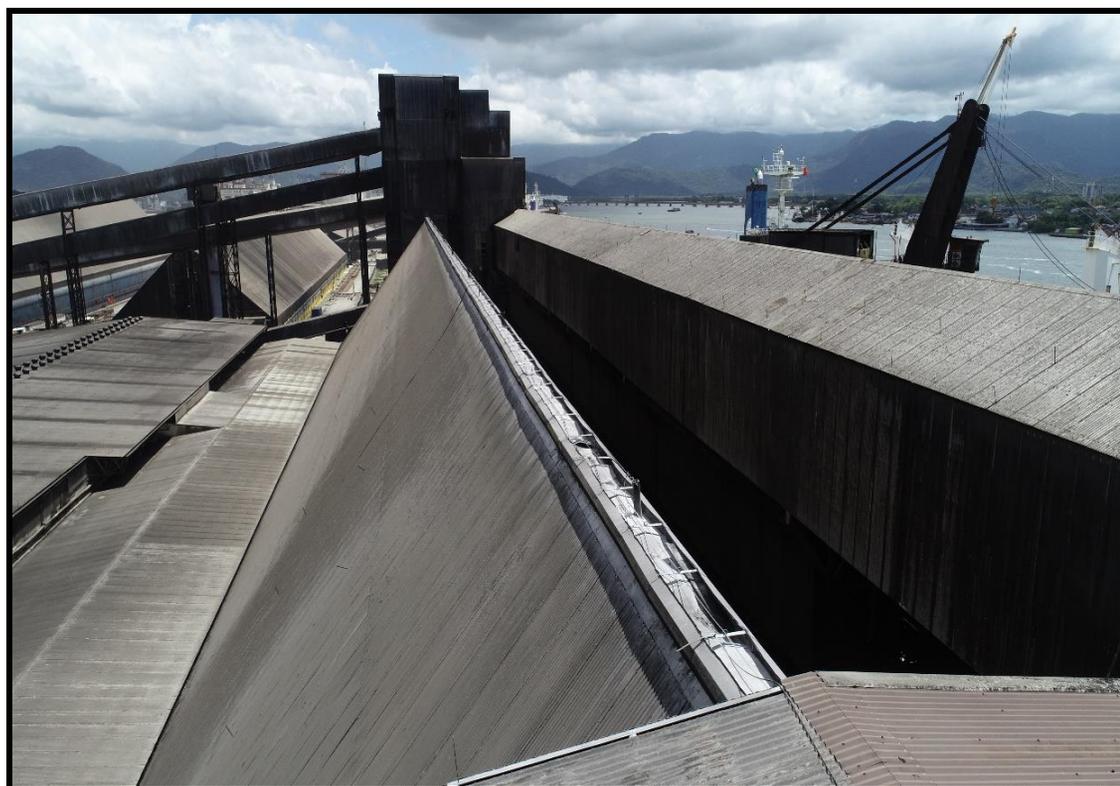
A linha de vida localizada no topo do Armazém 20/21 foi inspecionada conforme a NR-35, encontra-se **REPROVADA** para uso. Devido a linha de vida instalada não possuir projeto e estar instalada sem o mesmo. Sendo necessário atender as recomendações citadas em função da Planilha de Inspeção NR-35.
