| <p><b>Relatório Técnico SPDA</b></p> | | <p>Relatório 5998</p> | <p>Página 1</p> |

# RELATÓRIO TÉCNICO SPDA

## COPERSUCAR – SANTOS/SP

### Armazéns VI,XI,XVI,XXI e 20/21

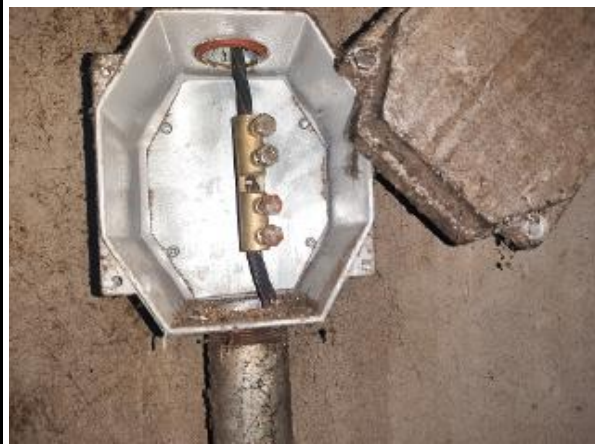
| INSPEÇÃO EM SPDA - COPERSUCAR SA - SANTOS/SP | | | | CONTINUIDADE<br>Fechado - OK<br>Aberto - Defeito<br> | RESISTÊNCIA ( R )<br>REFERÊNCIA <= 5,0 Ω | | PRIORIDADE<br>P0 - 60 dias<br>P1 - 120 dias |
|---|---|---|---|---|---|---|---|
| 4 | Armazém 20/21 | Foi evidenciado que o valor resistivo se encontra acima das conformidades exigidas pelas Normas Técnicas Oficiais. | Recomenda-se corrigir os pontos afim de diminuir a resistência ôhmica para atendimento da norma NBR 5419. | Fechado | 16,7 | | P-0 |

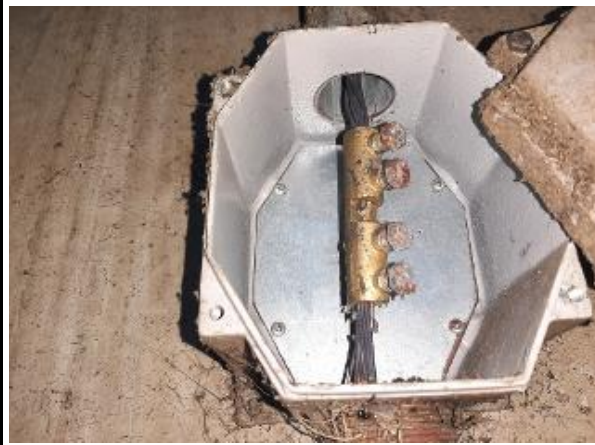
| INSPEÇÃO EM SPDA - COPERSUCAR SA - SANTOS/SP | | | | CONTINUIDADE<br>Fechado - OK<br>Aberto - Defeito<br> | RESISTÊNCIA ( R )<br>REFERÊNCIA <= 5,0 Ω | | PRIORIDADE<br>P0 - 60 dias<br>P1 - 120 dias |
|---|---|---|---|---|---|---|---|
| 5 | Armazém 20/21 | Foi evidenciado que o valor resistivo se encontra acima das conformidades exigidas pelas Normas Técnicas Oficiais. | Recomenda-se corrigir os pontos afim de diminuir a resistência ôhmica para atendimento da norma NBR 5419. | Fechado | 6,0 | | P-0 |

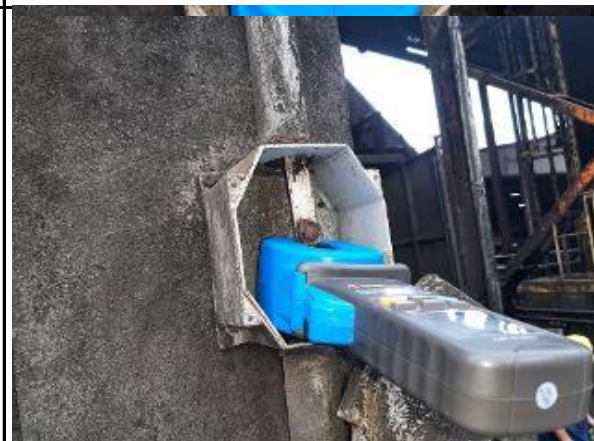
| INSPEÇÃO EM SPDA - COPERSUCAR SA - SANTOS/SP | | | | CONTINUIDADE<br>Fechado - OK<br>Aberto - Defeito<br> | RESISTÊNCIA ( R )<br>REFERÊNCIA <= 5,0 Ω | | PRIORIDADE<br>P0 - 60 dias<br>P1 - 120 dias |
|---|---|---|---|---|---|---|---|
| 11 | Armazém 20/21 | Foi evidenciado que o valor resistivo se encontra acima das conformidades exigidas pelas Normas Técnicas Oficiais. | Recomenda-se corrigir os pontos afim de diminuir a resistência ôhmica para atendimento da norma NBR 5419. | Fechado | 138 | | P-0 |

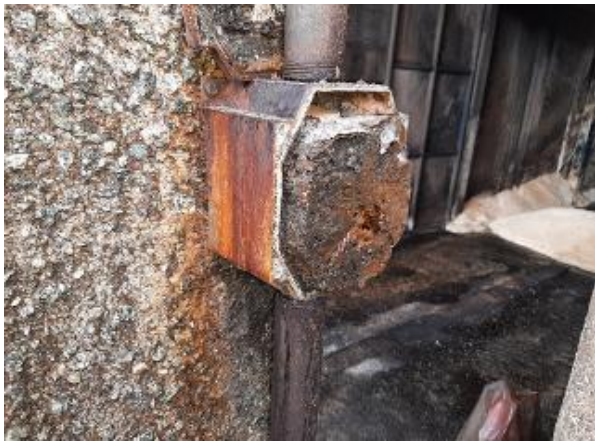
| <div><div><div><div><div><div></div></div></div><div><div><div><div><div></div><div></div><div></div></div></div><div><div><div><div></div><div></div><div></div></div></div></div><div><div>GRUPO</div><div>SINCE 1998 WITH YOU</div></div><div><div>CONERGE</div><div>NORMAS REGULAMENTADORAS</div></div></div></div><div>INSPEÇÃO EM SPDA - COPERSUCAR SA - SANTOS/SP</div></div></div></div> | | | | CONTINUIDADE<br>Fechado - OK<br>Aberto - Defeito<br> | RESISTÊNCIA ( R )<br>REFERÊNCIA <= 5,0 Ω | <br>COPERSUCAR | PRIORIDADE<br>P0 - 60 dias<br>P1 - 120 dias |
|---|---|---|---|---|---|---|---|
| 13 | Armazém 20/21 | Não foi possível realizar a medição devido ao acúmulo de sujeira e condição do cabo | Necessário realizar a limpeza do condutor. | - | - | | - |

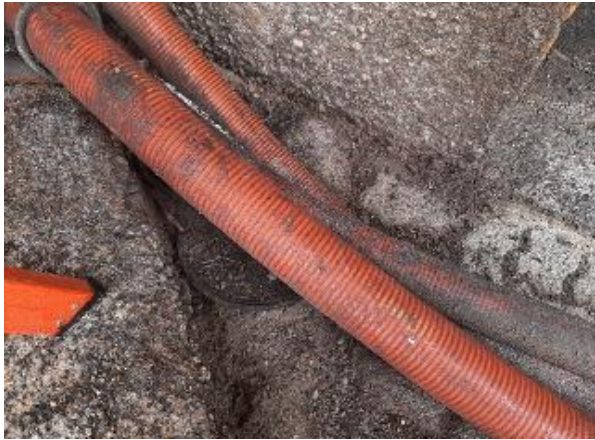
| <div><div><div><div><div><div></div></div></div><div><div><div><div><div></div><div></div><div></div></div></div><div><div><div><div></div><div></div><div></div></div></div></div><div><div>GRUPO</div><div>SINCE 1998 WITH YOU</div></div><div><div>CONERGE</div><div>NORMAS REGULAMENTADORAS</div></div></div></div><div>INSPEÇÃO EM SPDA - COPERSUCAR SA - SANTOS/SP</div></div></div></div> | | | | CONTINUIDADE<br>Fechado - OK<br>Aberto - Defeito<br> | RESISTÊNCIA ( R )<br>REFERÊNCIA <= 5,0 Ω | <br>COPERSUCAR | PRIORIDADE<br>P0 - 60 dias<br>P1 - 120 dias |
|---|---|---|---|---|---|---|---|
| 13 | Armazém 20/21 | Durante a inspeção não foi possível realizar a medição, devido ao cabo esticado e soterrado. | Necessário realizar a limpeza da caixa de inspeção. | - | - | | - |

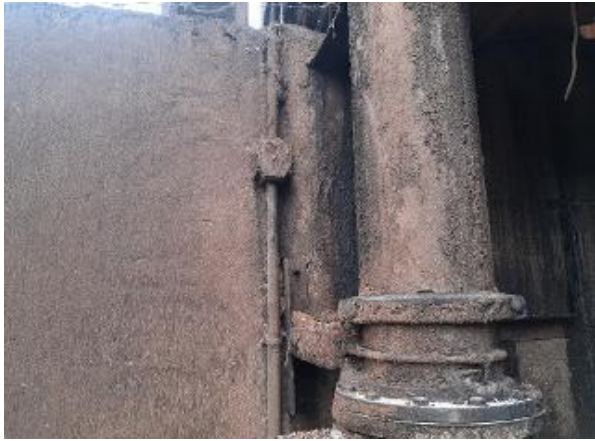
| <div><div><div><div><div><div></div></div></div><div><div><div><div><div></div><div></div><div></div></div></div><div><div><div><div></div><div></div><div></div></div></div></div><div><div>GRUPO</div><div>SINCE 1998 WITH YOU</div></div><div><div>CONERGE</div><div>NORMAS REGULAMENTADORAS</div></div></div></div><div>INSPEÇÃO EM SPDA - COPERSUCAR SA - SANTOS/SP</div></div></div></div> | | | | CONTINUIDADE<br>Fechado - OK<br>Aberto - Defeito<br> | RESISTÊNCIA ( R )<br>REFERÊNCIA <= 5,0 Ω | <br>COPERSUCAR | PRIORIDADE<br>P0 - 60 dias<br>P1 - 120 dias |
|---|---|---|---|---|---|---|---|
| 14 | Armazém 20/21 | Sem acesso, pois o local não possui ponto para a fixação da escada. | Recomenda-se instalar caixa de inspeção. | - | - | | - |

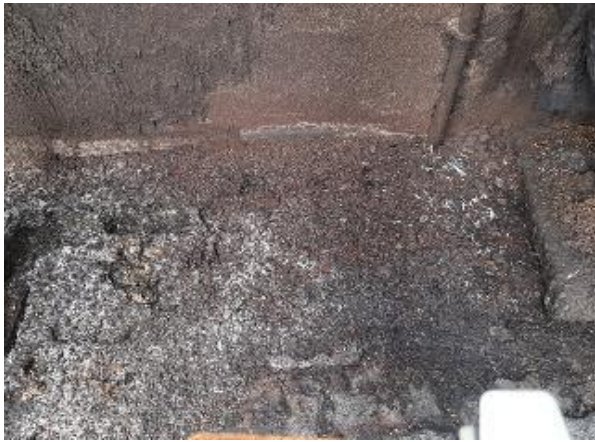
| <div><div><div><div><div><div></div></div></div><div><div><div><div><div></div><div></div><div></div></div></div><div><div><div><div></div><div></div><div></div></div></div></div><div><div>GRUPO</div><div>SINCE 1998 WITH YOU</div></div><div><div>CONERGE</div><div>NORMAS REGULAMENTADORAS</div></div></div></div><div>INSPEÇÃO EM SPDA - COPERSUCAR SA - SANTOS/SP</div></div></div></div> | | | | CONTINUIDADE<br>Fechado - OK<br>Aberto - Defeito<br> | RESISTÊNCIA ( R )<br>REFERÊNCIA <= 5,0 Ω | <br>COPERSUCAR | PRIORIDADE<br>P0 - 60 dias<br>P1 - 120 dias |
|---|---|---|---|---|---|---|---|
| 14 | Armazém 20/21 | Sem acesso, pois o local não possui ponto para a fixação da escada. | Recomenda-se instalar caixa de inspeção. | - | - | | P-0 |

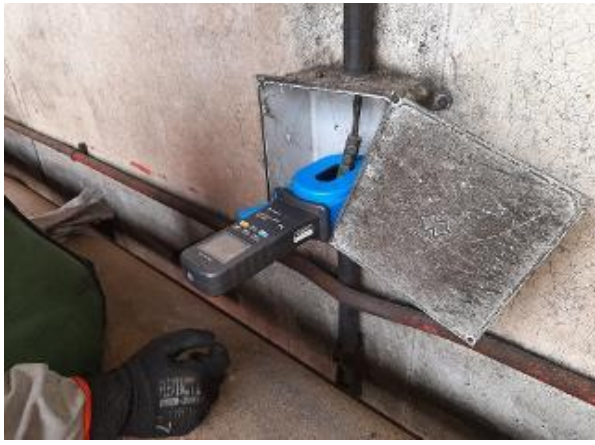
| <div><div><div><div><div><div></div></div></div><div><div><div><div></div></div></div></div><div><div><div>GRUPO</div><div>SINCE 1998 WITH YOU</div></div></div><div><div><div>CONERGE</div><div>NORMAS REGULAMENTADORAS</div></div></div></div></div><div>INSPEÇÃO EM SPDA - COPERSUCAR SA - SANTOS/SP</div></div> | | | | CONTINUIDADE<br>Fechado - OK<br>Aberto - Defeito<br> | RESISTÊNCIA ( R )<br>REFERÊNCIA <= 5,0 Ω | <br>COPERSUCAR | PRIORIDADE<br>P0 - 60 dias<br>P1 - 120 dias |
|---|---|---|---|---|---|---|---|
| 28 | Armazém 20/21 | Foi evidenciado que o valor resistivo se encontra acima das conformidades exigidas pelas Normas Técnicas Oficiais. | Recomenda-se corrigir os pontos afim de diminuir a resistência ôhmica para atendimento da norma NBR 5419. | Fechado | 84 | | P-0 |

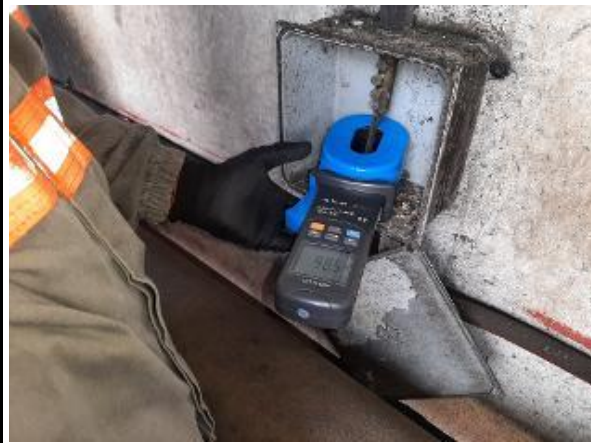
| INSPEÇÃO EM SPDA - COPERSUCAR SA - SANTOS/SP | | | | CONTINUIDADE<br>Fechado - OK<br>Aberto - Defeito<br> | RESISTÊNCIA ( R )<br>REFERÊNCIA <= 5,0 Ω | | PRIORIDADE<br>P0 - 60 dias<br>P1 - 120 dias |
|---|---|---|---|---|---|---|---|
| 37 | Armazém 20/21 | Foi evidenciado que o valor resistivo se encontra acima das conformidades exigidas pelas Normas Técnicas Oficiais. | Recomenda-se corrigir os pontos afim de diminuir a resistência ôhmica para atendimento da norma NBR 5419. | Fechado | 285 | | P-0 |

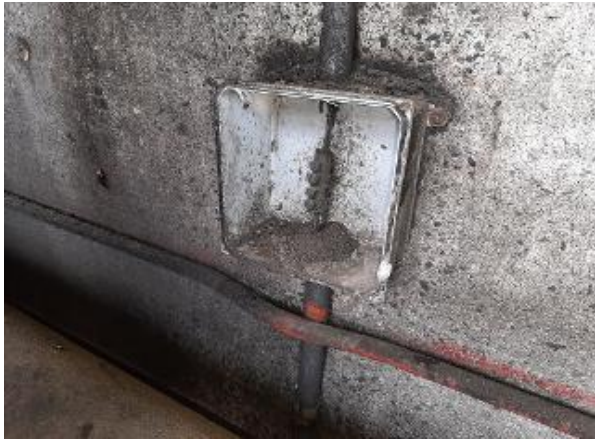
| <div><div><div><div><div><div></div></div></div><div><div><div><div><div></div><div></div><div></div></div></div><div><div><div><div><div></div><div></div><div></div></div></div></div></div><div><div>GRUPO</div><div>SINCE 1998 WITH YOU</div></div><div><div>CONERGE</div><div>NORMAS REGULAMENTADORAS</div></div></div></div><div>INSPEÇÃO EM SPDA - COPERSUCAR SA - SANTOS/SP</div></div></div></div> | | | | CONTINUIDADE<br>Fechado - OK<br>Aberto - Defeito<br> | RESISTÊNCIA ( R )<br>REFERÊNCIA <= 5,0 Ω | <br>COPERSUCAR | PRIORIDADE<br>P0 - 60 dias<br>P1 - 120 dias |
|---|---|---|---|---|---|---|---|
| 40 | Armazém 20/21 | Foi evidenciado que o valor resistivo se encontra acima das conformidades exigidas pelas Normas Técnicas Oficiais. | Recomenda-se corrigir os pontos afim de diminuir a resistência ôhmica para atendimento da norma NBR 5419. | Fechado | 38,3 | | P-0 |

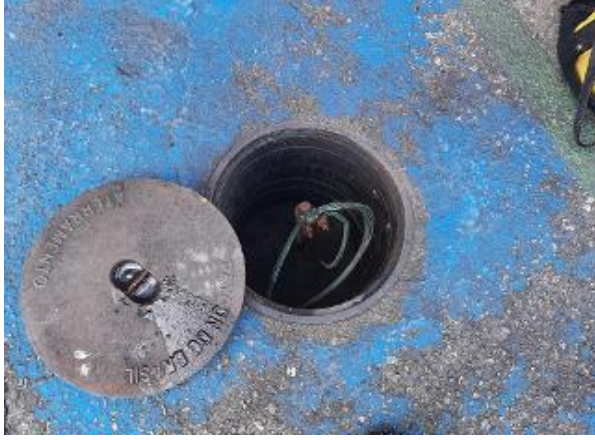
| <div><div><div><div><div><div></div><div>GRUPO</div></div><div><div><div><div><div></div><div></div><div></div><div></div><div></div><div></div></div></div><div><div><div><div></div><div></div><div></div></div></div><div><div><div>SINCE 1998 WITH YOU</div></div></div></div></div><div><div><div>CONERGE</div><div>NORMAS REGULAMENTADORAS</div></div></div></div></div></div></div></div> | | | | CONTINUIDADE<br>Fechado - OK<br>Aberto - Defeito<br> | RESISTÊNCIA ( R )<br>REFERÊNCIA <= 5,0 Ω | <br>COPERSUCAR | PRIORIDADE<br>P0 - 60 dias<br>P1 - 120 dias |
|---|---|---|---|---|---|---|---|
| 60 | Armazém 20/21 | Foi evidenciado que o condutor de aterramento encontra-se com zinabre em sua extensão. | Recomenda-se realizar o tratamento do cabo e manutenções periódicas. | Fechado | 93,8 | | P-0 |

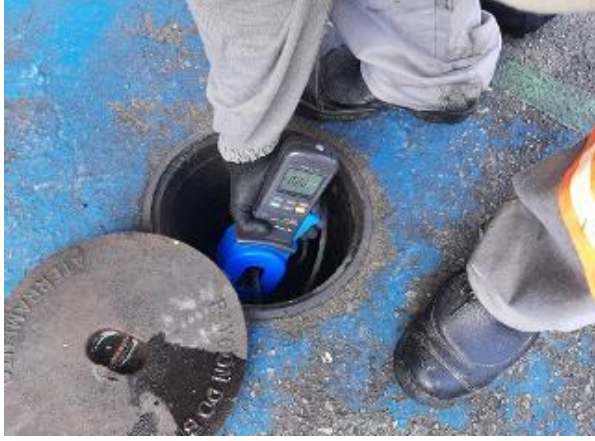
| <div><div><div><div><div><div></div><div>GRUPO</div></div><div><div><div><div><div></div><div></div><div></div><div></div><div></div><div></div></div></div><div><div><div><div></div><div></div><div></div></div></div><div><div><div>SINCE 1998 WITH YOU</div></div></div></div></div><div><div><div>CONERGE</div><div>NORMAS REGULAMENTADORAS</div></div></div></div></div></div></div></div> | | | | CONTINUIDADE<br>Fechado - OK<br>Aberto - Defeito<br> | RESISTÊNCIA ( R )<br>REFERÊNCIA <= 5,0 Ω | <br>COPERSUCAR | PRIORIDADE<br>P0 - 60 dias<br>P1 - 120 dias |
|---|---|---|---|---|---|---|---|
| 60 | Armazém 20/21 | Foi evidenciado que o valor resistivo se encontra acima das conformidades exigidas pelas Normas Técnicas Oficiais. | Recomenda-se corrigir os pontos afim de diminuir a resistência ôhmica para atendimento da norma NBR 5419. | Fechado | 93,8 | | P-0 |
