Relatório	5653	Página	1
Obra	10041	Revisão	0

RELATÓRIO DE INSPEÇÃO DE DESCARREGADOR DE NAVIO E PONTE ROLANTE

TERMAG

DN-2 DESCARREGADOR DE NAVIOS / PONTE ROLANTE

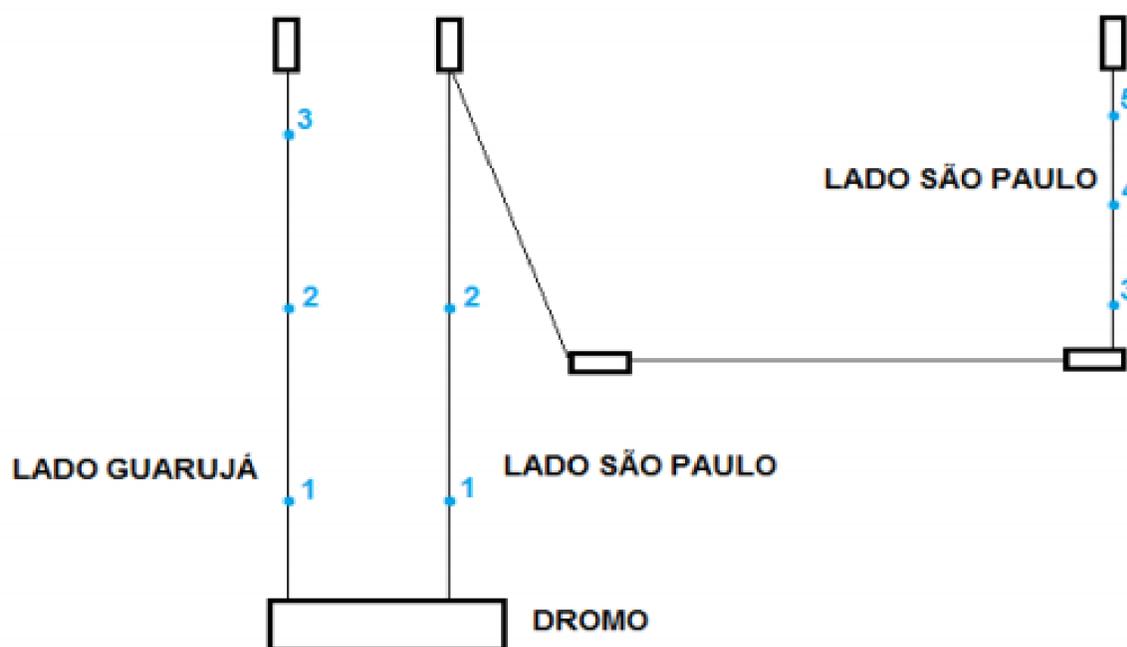
CROQUI DA MEDIÇÃO

PONTO MEDIDO	Ø nominal (mm)	Ø Mínimo (mm) (Redução em 10%)	Ø Medido (mm)	Redução do Ø em %	PONTO MEDIDO	Ø nominal (mm)	Ø Mínimo (mm) (Redução em 10%)	Ø Medido (mm)	Redução do Ø em %
LADO TERRA	-	-	-	-	LADO MAR	-	-	-	-
PONTO 1	22,00	19,80	22,01	-	PONTO 1	22,00	19,80	22,14	-
PONTO 2	22,00	19,80	22,00	-	PONTO 2	22,00	19,80	22,01	-
PONTO 3	22,00	19,80	22,10	-	PONTO 3	22,00	19,80	22,04	-
PONTO 4	-	-	-	-	PONTO 4	22,00	19,80	22,00	-
PONTO 5	-	-	-	-	PONTO 5	22,00	19,80	21,90	0,45%

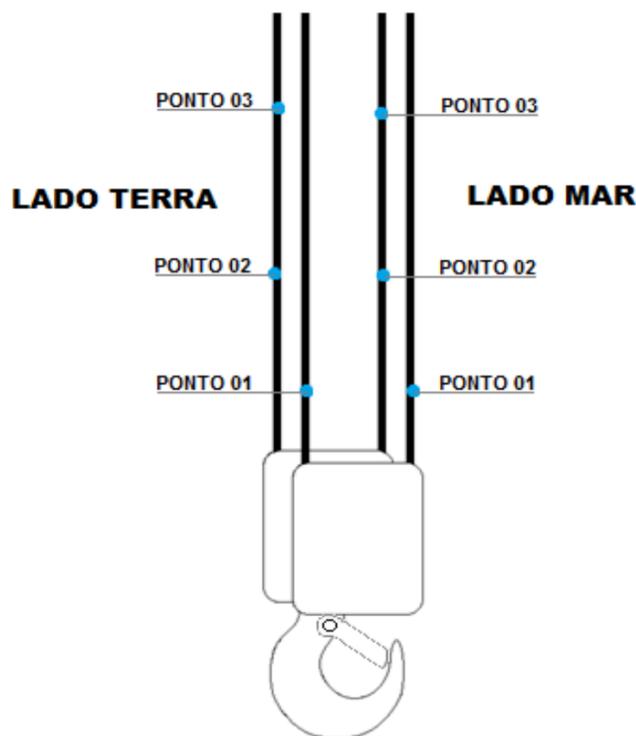
LAUDO: APROVADO

PONTO MEDIDO	Ø nominal (mm)	Ø Mínimo (mm) (Redução em 10%)	Ø Medido (mm)	Redução do Ø em %	PONTO MEDIDO	Ø nominal (mm)	Ø Mínimo (mm) (Redução em 10%)	Ø Medido (mm)	Redução do Ø em %
A	-	-	-	-	B	-	-	-	-
PONTO 1	15,00	13,50	15,38	-	PONTO 1	15,00	13,50	15,26	-
PONTO 2	15,00	13,50	15,23	-	PONTO 2	15,00	13,50	15,17	-
PONTO 3	15,00	13,50	15,27	-	PONTO 3	15,00	13,50	15,22	-

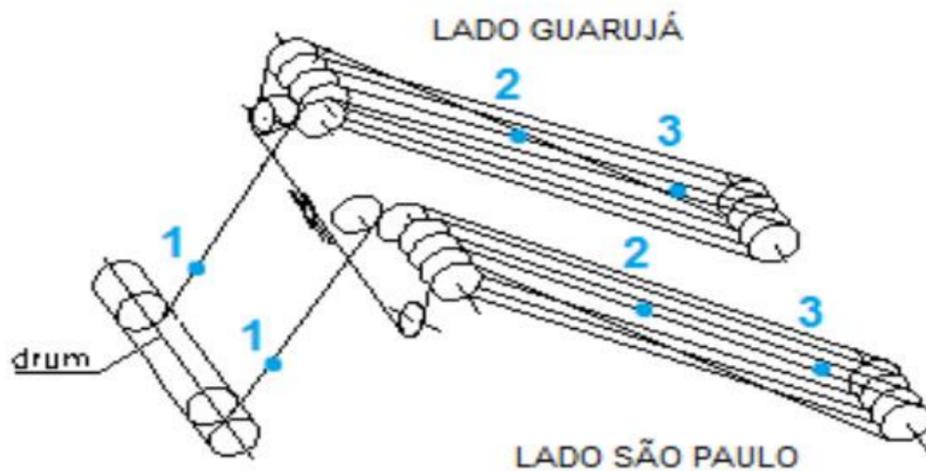
CROQUI DA MEDIÇÃO

PONTO MEDIDO	Ø nominal (mm)	Ø Mínimo (mm) (Redução em 10%)	Ø Medido (mm)	Redução do Ø em %	PONTO MEDIDO	Ø nominal (mm)	Ø Mínimo (mm) (Redução em 10%)	Ø Medido (mm)	Redução do Ø em %
LADO TERRA	-	-	-	-	LADO MAR	-	-	-	-
PONTO 1	32,00	28,80	32,00	-	PONTO 1	32,00	28,80	32,04	-
PONTO 2	32,00	28,80	32,08	-	PONTO 2	32,00	28,80	32,09	-
PONTO 3	32,00	28,80	32,05	-	PONTO 3	32,00	28,80	32,02	-

Distância entre os pontos 2 e 3 de 1,0 m.

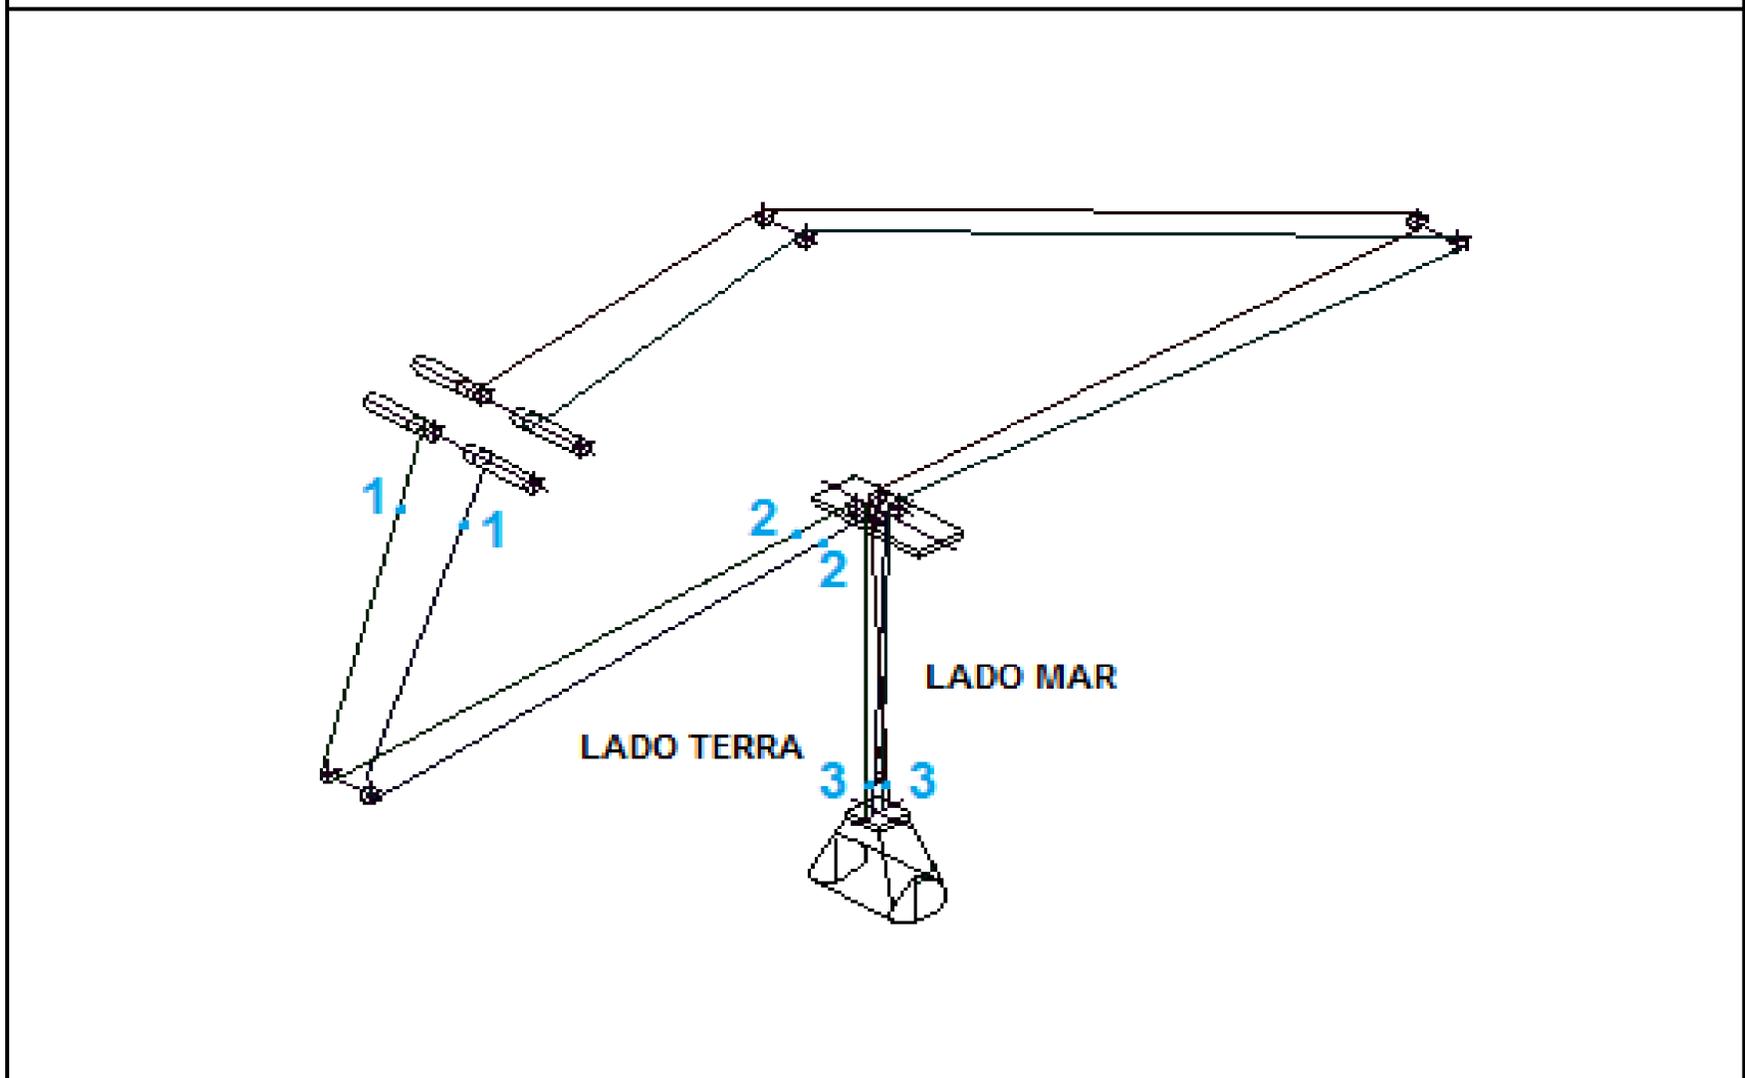
CROQUI DA MEDIÇÃO

PONTO MEDIDO	Ø nominal (mm)	Ø Mínimo (mm) (Redução em 10%)	Ø Medido (mm)	Redução do Ø em %	PONTO MEDIDO	Ø nominal (mm)	Ø Mínimo (mm) (Redução em 10%)	Ø Medido (mm)	Redução do Ø em %
LADO TERRA	-	-	-	-	LADO MAR	-	-	-	-
PONTO 1	35,00	28,80	33,75	3,57%	PONTO 1	35,00	28,80	33,82	3,37%
PONTO 2	35,00	28,80	33,86	3,26%	PONTO 2	35,00	28,80	33,81	3,40%
PONTO 3	35,00	28,80	33,71	3,69%	PONTO 3	35,00	28,80	33,74	3,60%

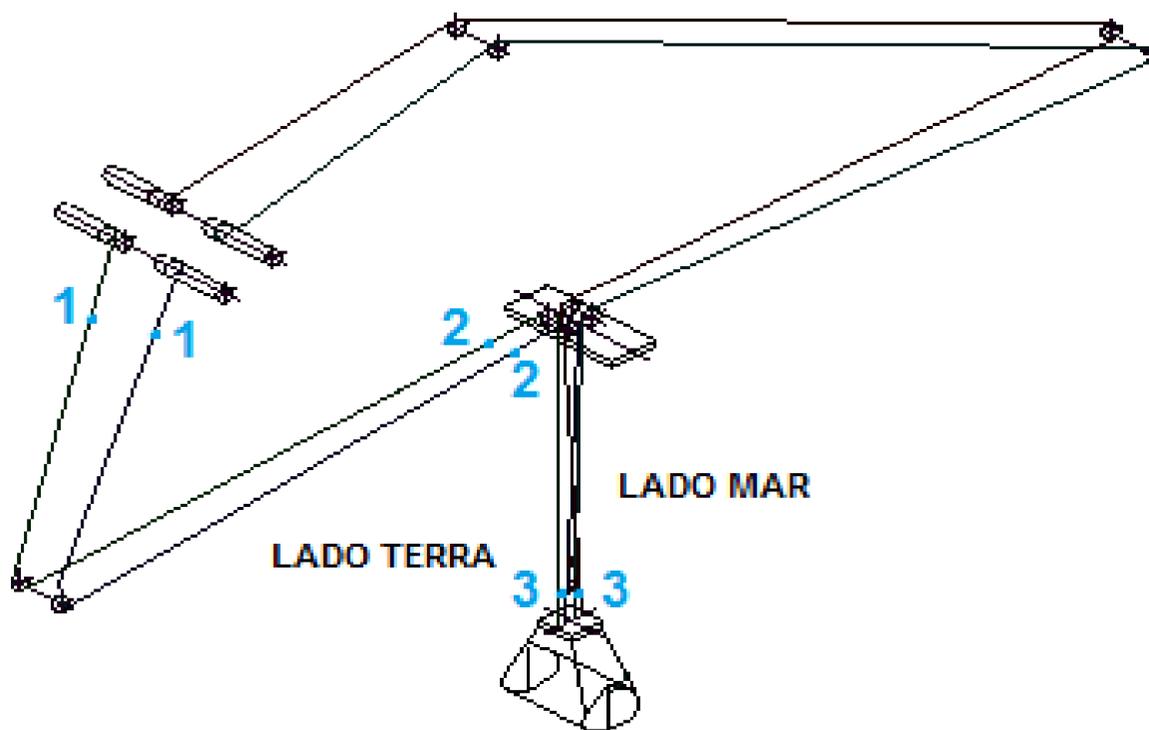
CROQUI DA MEDIÇÃO

PONTO MEDIDO	Ø nominal (mm)	Ø Mínimo (mm) (Redução em 10%)	Ø Medido (mm)	Redução do Ø em %	PONTO MEDIDO	Ø nominal (mm)	Ø Mínimo (mm) (Redução em 10%)	Ø Medido (mm)	Redução do Ø em %
LADO TERRA	-	-	-	-	LADO MAR	-	-	-	-
PONTO 1	35,00	31,50	33,78	3,49%	PONTO 1	35,00	31,50	33,85	3,29%
PONTO 2	35,00	31,50	33,45	4,43%	PONTO 2	35,00	31,50	33,94	3,03%
PONTO 3	35,00	31,50	33,98	2,91%	PONTO 3	35,00	31,50	33,76	3,54%

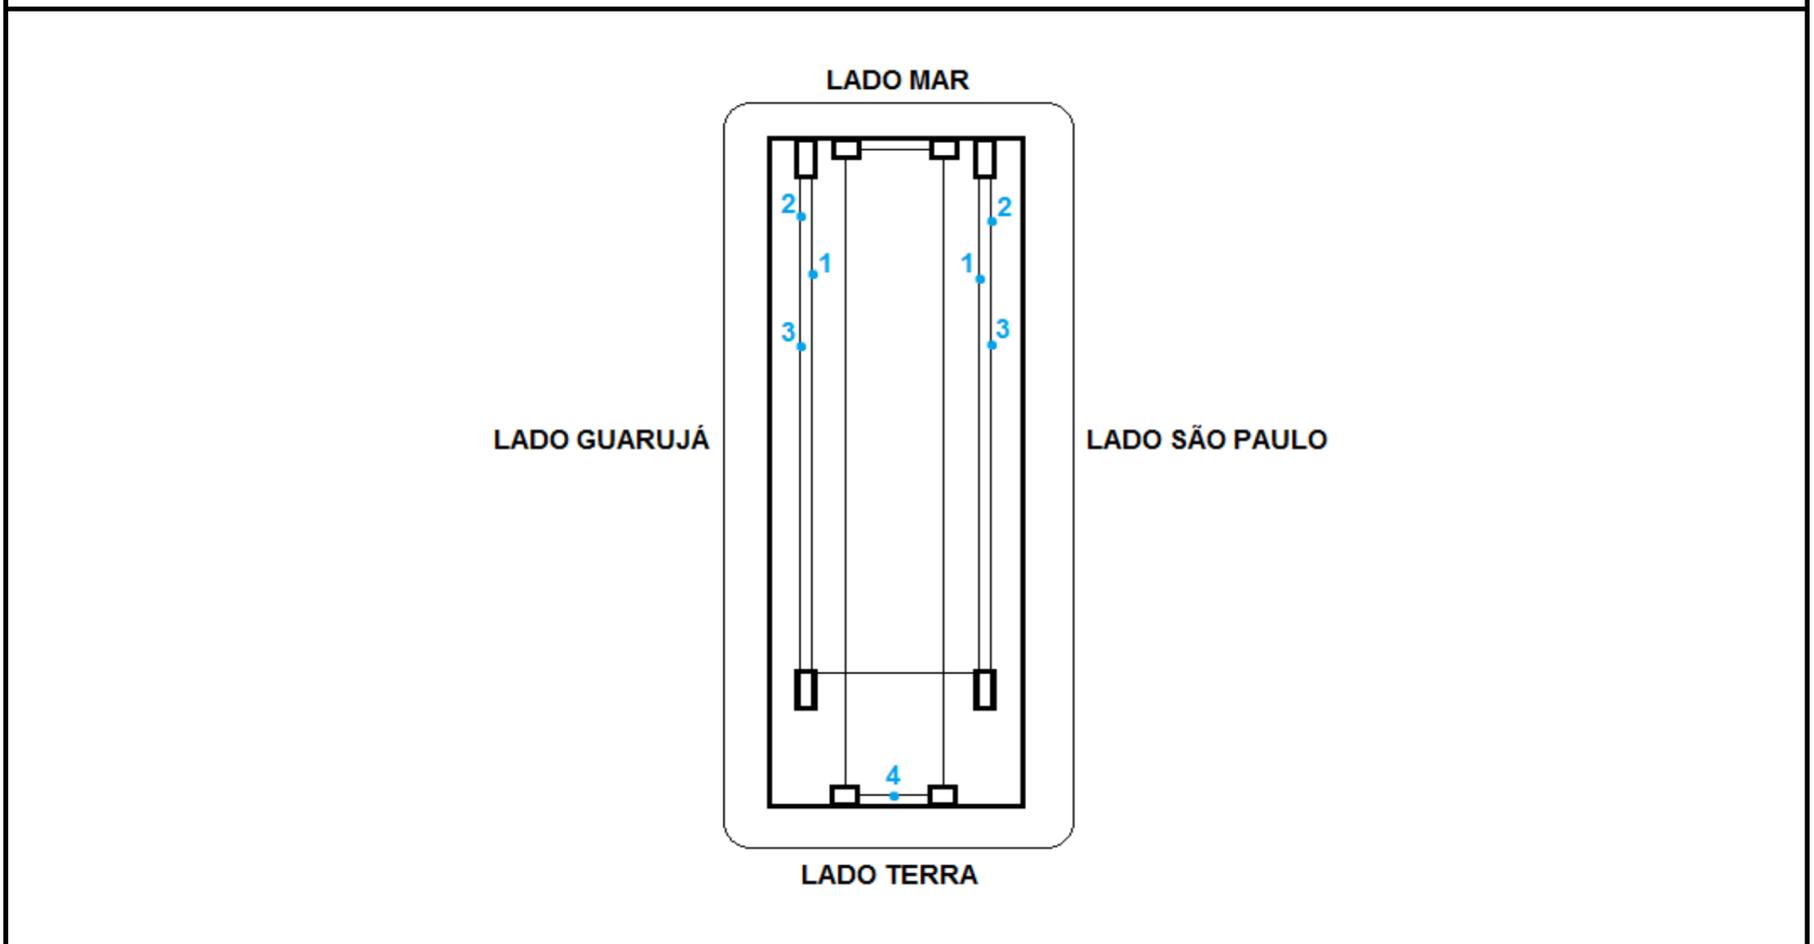
CROQUI DA MEDIÇÃO

PONTO MEDIDO	Ø nominal (mm)	Ø Mínimo (mm) (Redução em 10%)	Ø Medido (mm)	Redução do Ø em %	PONTO MEDIDO	Ø nominal (mm)	Ø Mínimo (mm) (Redução em 10%)	Ø Medido (mm)	Redução do Ø em %
LADO GUARUJÁ	-	-	-	-	LADO SÃO PAULO	-	-	-	-
PONTO 1	19,00	17,10	19,02	-	PONTO 1	19,00	17,10	19,06	-
PONTO 2	19,00	17,10	19,05	-	PONTO 2	19,00	17,10	19,08	-
PONTO 3	19,00	17,10	19,03	-	PONTO 3	19,00	17,10	19,09	-
PONTO 4	19,00	17,10	19,10	-	-	-	-	-	-
