RELATÓRIO DE INSPEÇÃO DE DESCARREGADOR DE NAVIO E PONTE ROLANTE

TAG: DESCARREGADOR DE NAVIOS / PONTE ROLANTE

Contratante:	TERMAG – Guarujá/SP
Responsável/Representante:	Sr. Jader Medeiros
Número da obra:	2367/21
Número de relatório:	5089
Tipo de serviço:	Relatório de Inspeção NR-29 / NR-11
Equipamentos:	Descarregador de Navio e Ponte Rolante
Início da Inspeção:	13/12/2021
Término da Inspeção:	13/12/2021
Data do relatório:	14/12/2021
Equipe de Técnica envolvida:	Inspetor: Kleber dos Santos Sampaio Supervisor: Carlos Henrique de Moraes

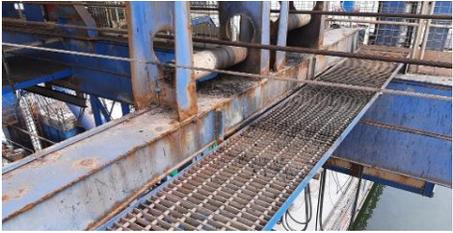
Nº	LOCAL	SITUAÇÃO ENCONTRADA	RECOMENDAÇÃO	PRIORIDADE	FOTO
1	PLANO DE LIMPEZA	Foi informado pelo profissional da Termag que há um plano de limpeza periódica nos equipamentos.	NADA CONSTA.	-	-
2	SISTEMA DE DESPOEIRAMENTO	Na presente inspeção foi constatado que o sistema de despoeiramento está em perfeito estado de conservação e não possui excesso de material impregnado.	NADA CONSTA.	-	-
3	ESTRUTURA DO DESCARREGADOR PARTE METÁLICA / EXTERNA	Foi evidenciado na presente inspeção que a estrutura do Descarregador encontra-se com corrosão.	Necessário providenciar tratamento e pintura na região que apresenta corrosão.	P-1

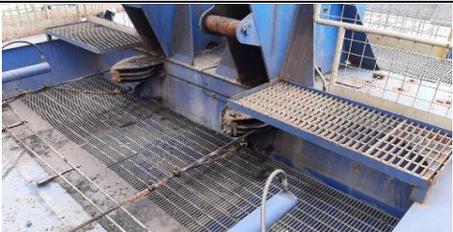
4	ROLDANAS	Foi verificado que as roldanas do trolley apresentam corrosão.	Necessário providenciar tratamento e pintura nas roldanas do trolley.	P-1

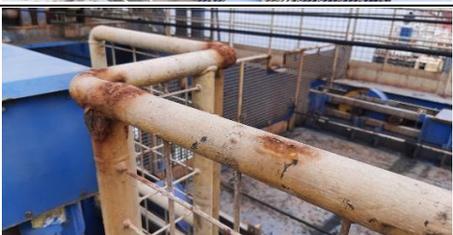
5	GUARDA CORPO	Foi verificado que o guarda corpo apresenta pontos de corrosão.	Necessário providenciar tratamento e pintura nos pontos de corrosão do guarda corpo.	P-1

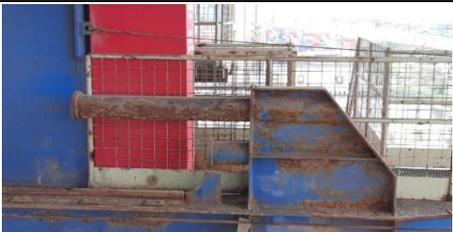
7	BATENTE DO TRILHO	Foi verificado na presente inspeção que o batente do trilho do trolley apresenta corrosão.	Necessário providenciar tratamento e pintura no batente do trilho do trolley.	P-1

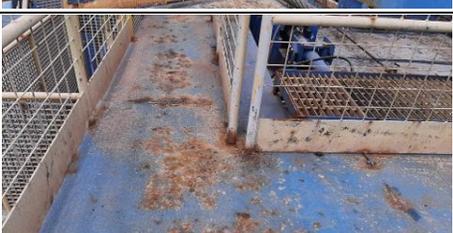
10	PISO	Foi verificado na presente inspeção que o piso apresenta corrosão.	Necessário realizar tratamento e pintura no piso onde apresenta corrosão.	-

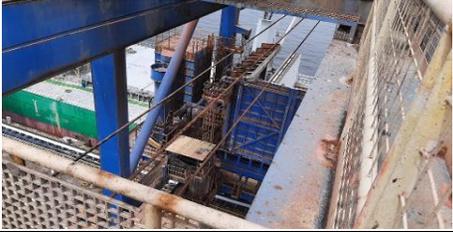
12	CABOS DE AÇO	Durante a presente inspeção foi evidenciado que os cabos de aço do trolley encontram-se com falta de lubrificação.	Necessário providenciar lubrificação dos cabos de aço do trolley.	P-2

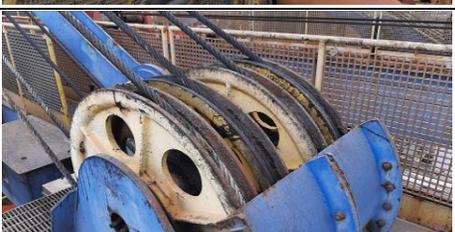
19	ROLDANAS	Foi evidenciado que as roldanas de elevação da lança encontram-se com corrosão.	Necessário providenciar tratamento e pintura nas roldanas de elevação da lança.	P-1

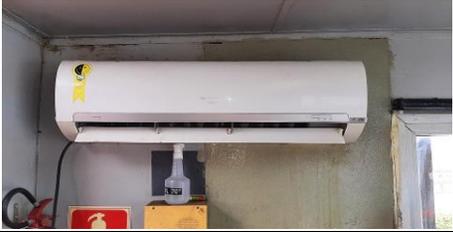
37	AR CONDICIONADO	Foi evidenciado que o ar condicionado da cabine encontra-se com defeito.	Necessário providenciar reparo do car condicionado da cabine.	P-3

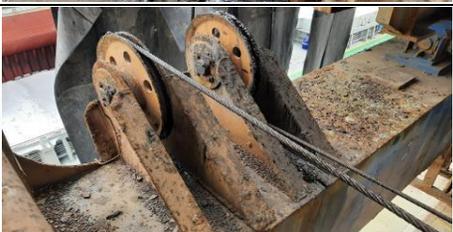
63	ROLDANAS	Foi evidenciado que as roldanas do anteparo encontram-se com corrosão.	Necessário realizar tratamento e pintura nas roldanas do anteparo.	P-1

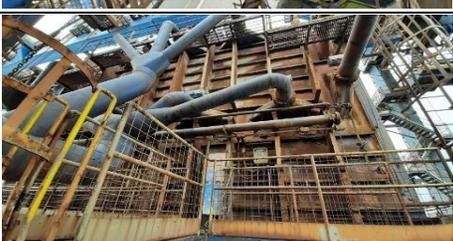
65	MOEGA	Foi evidenciado que a estrutura lateral da moega encontra-se com corrosão.	Necessário realizar tratamento e pintura na região lateral da moega.	P-1

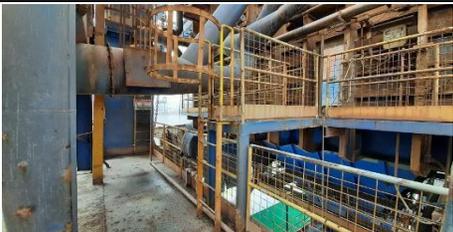
67	ESCADA MARINHEIRO	Foi verificado que a escada marinheiro encontra-se com corrosão.	Necessário providenciar tratamento e pintura na escada marinheiro.	P-1

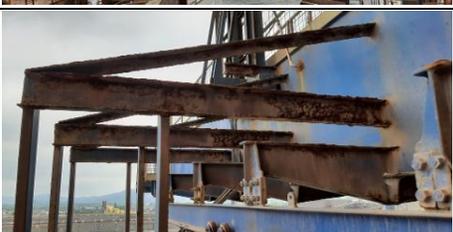
69	ESTRUTURA DO DESCARREGADOR PARTE METÁLICA / EXTERNA	Foi evidenciado que a estrutura geral encontra-se com corrosão.	Necessário providenciar tratamento e pintura na estrutura que apresenta corrosão.	P-1
