RELATÓRIO DE INSPEÇÃO DE VASO DE PRESSÃO

TAG: VP-07

MÁQUINA DE JATO

TAG: VP-07
Descrição: MÁQUINA DE JATO
Relatório: 4086
Obra: 2211/20
Data do Relatório: 15/06/2020
Data do Início da Inspeção: 09/06/2020
Data do Término da Inspeção: 09/06/2020
Proprietário: TERMAG
Fone/Fax: (13) 2102-0565
Localização: Av. Santos Dumont, Conceiçãozinha – Guarujá/SP
Contato.....: Sr. Nilton Castanheira

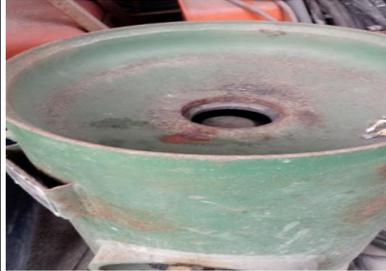
2	EXTERNA	INSPEÇÃO	Corpo do equipamento encontra-se com início de processo corrosivo.	Necessário realizar tratamento e pintura.	P2

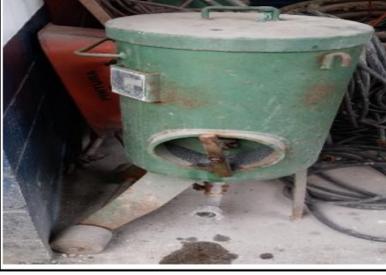
4	EXTERNA	INSPEÇÃO	Foi verificado que o equipamento não está adequado conforme NR-12.	Necessário adequar equipamento conforme requisitos mínimos NR-12.	P1

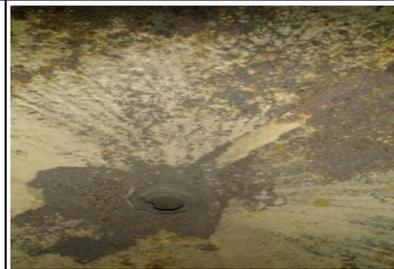
6	INTERNA	INSPEÇÃO	Realizado inspeção visual interna.	NADA CONSTA	-

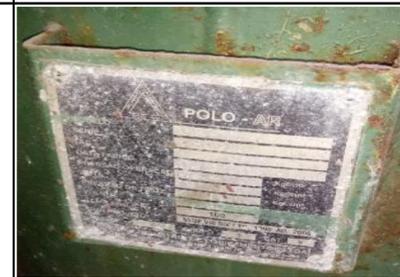
Nº	TIPO	ITEM	SITUAÇÃO ENCONTRADA	RECOMENDAÇÃO	PRIORIDADE	FOTO
9	REQUISITO LEGAL	13.5.1.3	Evidenciado atendimento da norma.	NADA CONSTA	-	-
10	REQUISITO LEGAL	13.5.1.4	Foi verificado que a plaqueta fixada encontra-se ilegível.	Necessário providenciar a plaqueta de identificação.	P1 - (I-3)

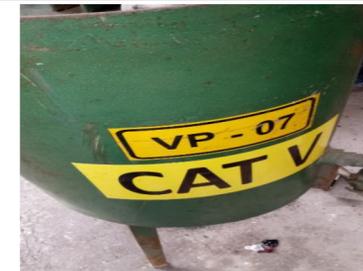
11	REQUISITO LEGAL	13.5.1.5	Foi verificado que o equipamento possui etiqueta adesiva com TAG e CAT colada de forma que possa ser percebido a distância.	NADA CONSTA	-

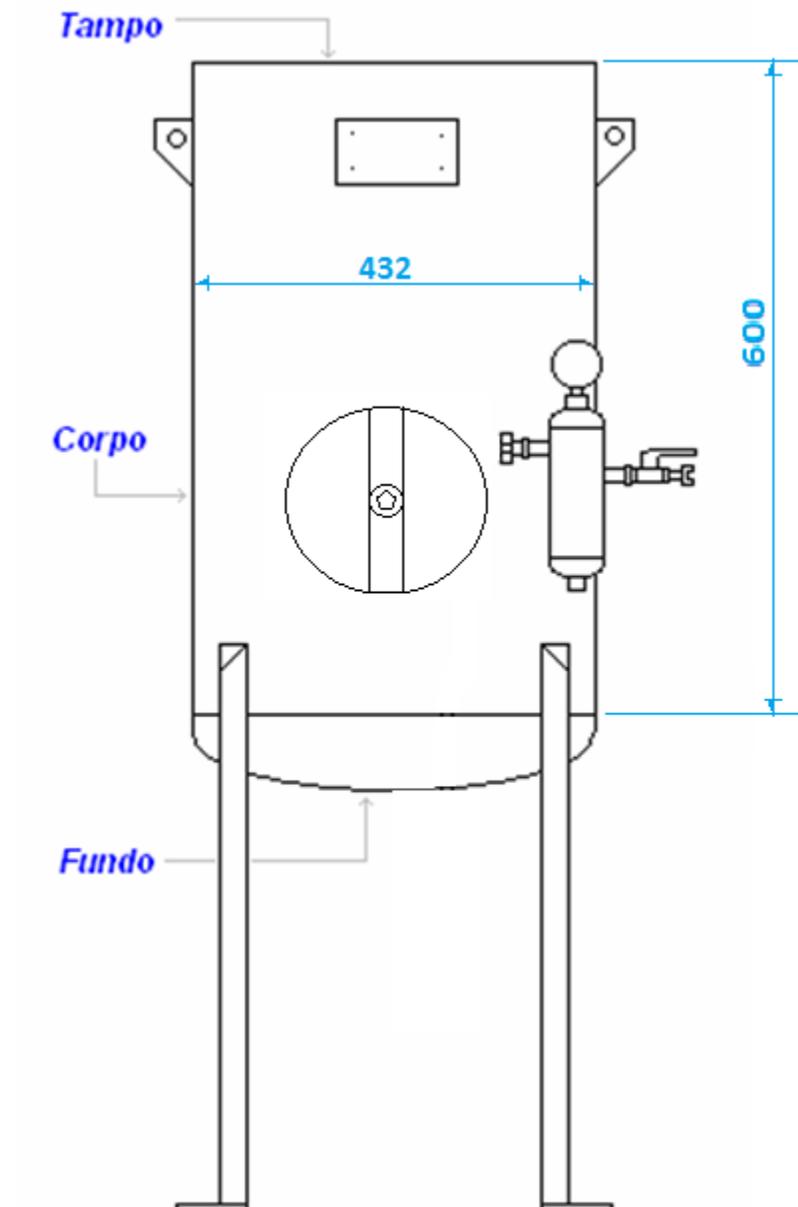
8.2 – CROQUI DO EQUIPAMENTO

PONTO MEDIDO	POSIÇÃO					ESPESSURA DE CALIBRAÇÃO (mm)	ESPESSURA ATUAL (mm)	ESPESSURA NOMINAL (mm)	ESPESSURA MÍNIMA (mm)	REDUÇÃO (mm)
	0°	90°	180°	270°	CENTRO					
CASCO 01	3,96	3,89	3,63	3,68	-	6,00	4,05	-	-	-
CASCO 02	3,70	3,50	3,85	3,80	-	6,00	4,10	-	-	-
TAMPO SUPERIOR	5,33	5,40	5,27	5,06	-	6,00	5,10	-	-	-
TAMPO CÔNICO	5,72	5,55	5,49	5,58	-	6,00	5,55	-	-	-
