## **RELATÓRIO DE INSPEÇÃO DE VASO DE PRESSÃO**

**TAG: VP-09**

### **MÁQUINA DE JATO**

TAG .....: VP-09  
Descrição .....: MÁQUINA DE JATO  
Área.....: CABINE DE JATO  
Relatório .....: 4087  
Obra .....: 2211/20  
Data do Relatório.....: 15/06/2020  
Data do Início da Inspeção .....: 09/06/2020  
Data do Término da Inspeção .....: 09/06/2020  
Proprietário .....: TERMAG  
Fone/Fax .....: (13) 2102-0565  
Localização .....: Av. Santos Dumont, Conceiçãozinha – Guarujá/SP  
Contato.....: Sr. Nilton Castanheira

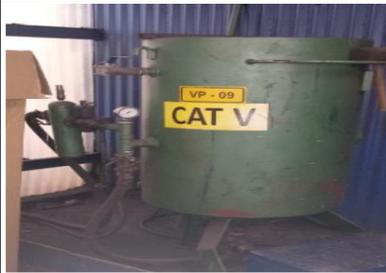
Nº	TIPO	ITEM	SITUAÇÃO ENCONTRADA	RECOMENDAÇÃO	PRIORIDADE	FOTO
1	EXTERNA	INSPEÇÃO	Realizado Ensaio de Medição de Espessura por US na Máquina Jato.	NADA CONSTA	-

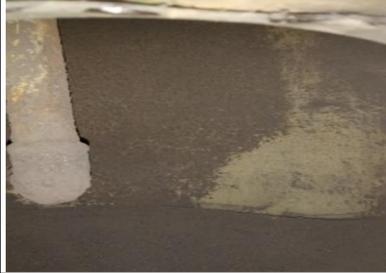
2	INTERNA	INSPEÇÃO	Foi verificado na inspeção interna que o equipamento encontra-se com GRAU B de processo corrosivo.	Necessário realizar tratamento.	P1

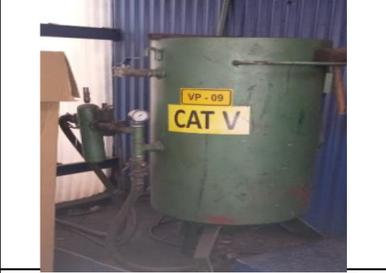
3	EXTERNA	INSPEÇÃO	Cor do equipamento não condiz com o seu fluido.	Necessário providenciar a pintura total ou faixa azul em toda a circunferência do casco do equipamento afim de identificar o seu fluido "Ar Comprimido".	P3

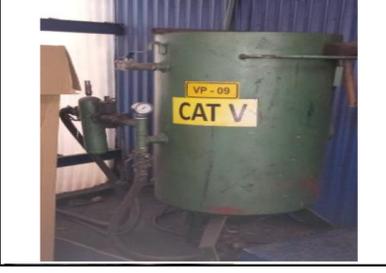
4	REQUISITO LEGAL	13.3.4	Evidenciado sistema de controle e segurança do equipamento submetido ao tipo de manutenção conforme item da norma.	NADA CONSTA	-

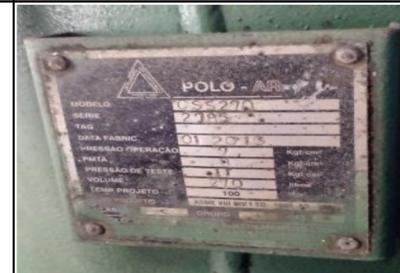
Nº	TIPO	ITEM	SITUAÇÃO ENCONTRADA	RECOMENDAÇÃO	PRIORIDADE	FOTO
5	REQUISITO LEGAL	13.5.1.3	Evidenciado atendimento da norma.	NADA CONSTA	-	-
6	REQUISITO LEGAL	13.5.1.4	Foi verificado que o equipamento possui fixado em seu corpo a plaqueta de identificação.	NADA CONSTA	-

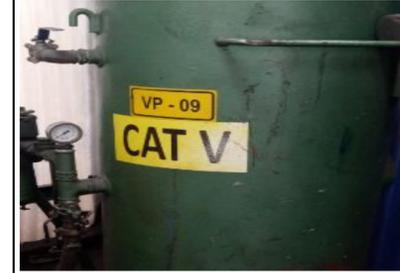
7	REQUISITO LEGAL	13.5.1.5	Foi verificado que o equipamento possui etiqueta adesiva com TAG e CAT colada de forma que possa ser percebido a distância.	NADA CONSTA	-

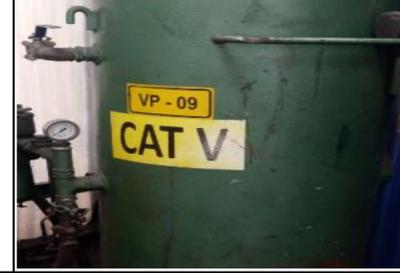
8	REQUISITO LEGAL	13.5.1.6	Evidenciado atendimento da norma.	NADA CONSTA	-

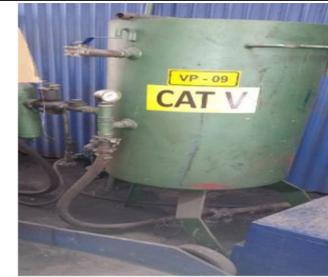
Nº	TIPO	ITEM	SITUAÇÃO ENCONTRADA	RECOMENDAÇÃO	PRIORIDADE	FOTO
9	REQUISITO LEGAL	13.5.1.7	Não foi evidenciado memória de Cálculo da PMTA.	Necessário elaborar memória de Cálculo da PMTA.	P1 (I-3)	-
10	REQUISITO LEGAL	13.5.1.8	Foi evidenciado o livro de Registro de Segurança.	NADA CONSTA	-	-
11	REQUISITO LEGAL	13.5.2.1	Evidenciado o atendimento do item.	NADA CONSTA	-

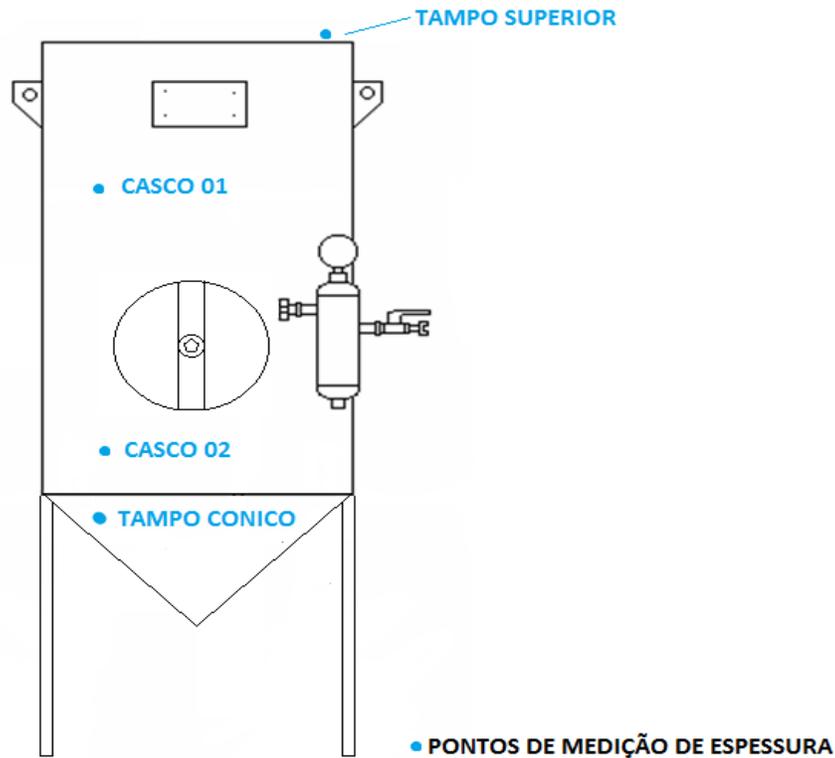
**CROQUI DO ENSAIO**

PONTO MEDIDO	POSIÇÃO					ESPESSURA DE CALIBRAÇÃO (mm)	ESPESSURA ATUAL (mm)	ESPESSURA NOMINAL (mm)	ESPESSURA MÍNIMA (mm)	REDUÇÃO (mm)
	0°	90°	180°	270°	CENTRO					
CASCO 01	4,54	4,48	5,09	4,63	-	6,00	4,48	-	-	-
CASCO 02	4,60	4,70	5,18	4,37	-	6,00	4,37	-	-	-
TAMPO SUPERIOR	6,92	6,80	6,83	7,20	-	10,00	6,80	-	-	-
TAMPO CONICO	5,70	5,93	5,98	6,04	-	10,00	5,70	-	-	-
