## **RELATÓRIO DE INSPEÇÃO DE VASO DE PRESSÃO**

**TAG: VP-10**

### **COMPRESSOR**

TAG .....: VP-10  
Descrição .....: COMPRESSOR  
Relatório .....: 4088  
Obra .....: 2211/20  
Data do Relatório .....: 15/06./2020  
Data do Início da Inspeção .....: 10/06/2020  
Data do Término da Inspeção .....: 10/06/2020  
Proprietário .....: TERMAG  
Fone/Fax .....: (13) 2102-0565  
Localização .....: Av. Santos Dumont, Conceiçãozinha – Guarujá/SP  
Contato.....: Sr. Nilton Castanheira

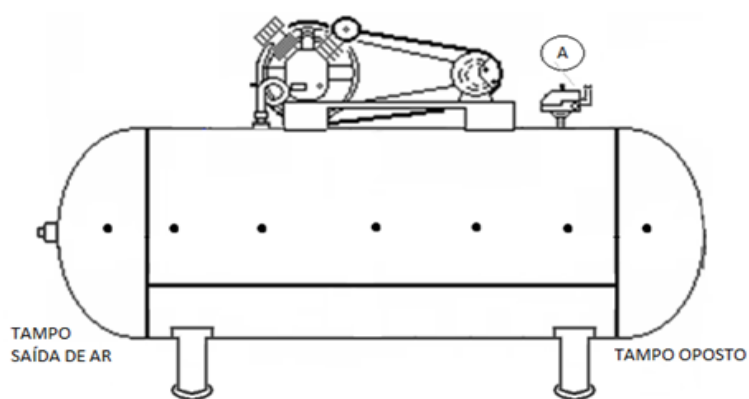
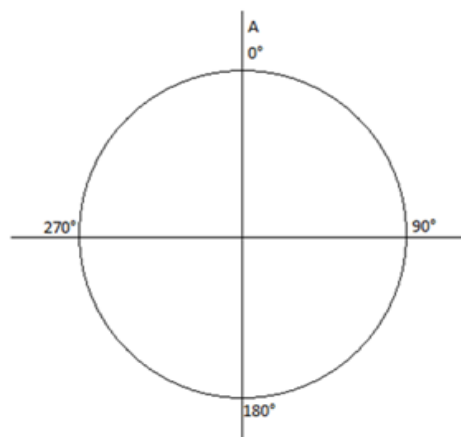
**CROQUI DO ENSAIO**

**LAUDO: APROVADO**

• Região inspecionada por Medição de Espessura por Ultrassom.
