## RELATÓRIO DE INSPEÇÃO DE VASO DE PRESSÃO

TAG: VP-11

### PULMÃO DE AR

TAG .....: VP-11  
Descrição .....: PULMÃO DE AR  
Área.....: DESCARREGADOR DE NAVIOS  
Relatório .....: 4089  
Obra .....: 2211/20  
Data do Relatório.....: 15/06/2020  
Data do Início da Inspeção .....: 10/06/2020  
Data do Término da Inspeção .....: 10/06/2020  
Proprietário .....: TERMAG  
Fone/Fax .....: (13) 2102-0565  
Localização .....: Av. Santos Dumont, Conceiçãozinha – Guarujá/SP  
Contato.....: Sr. Nilton Castanheira

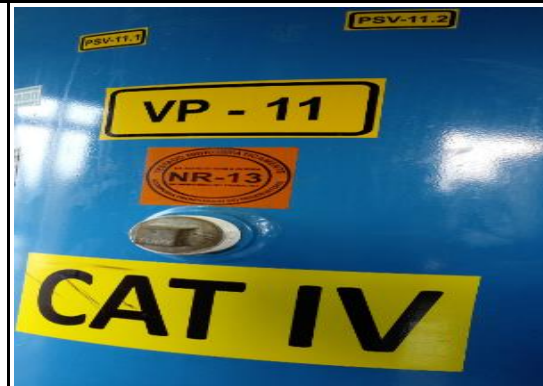
| | | | RELATÓRIO DE INSPEÇÃO / REQUISITO LEGAL | | | | | | |
|---|---|---|---|---|---|---|---|--|---|
| 9 | REQUISITO LEGAL | 13.5.1.5 | Foi verificado que o equipamento possui etiqueta adesiva com TAG e CAT colada de forma que possa ser percebido a distância. | NADA CONSTA | - | | | | |

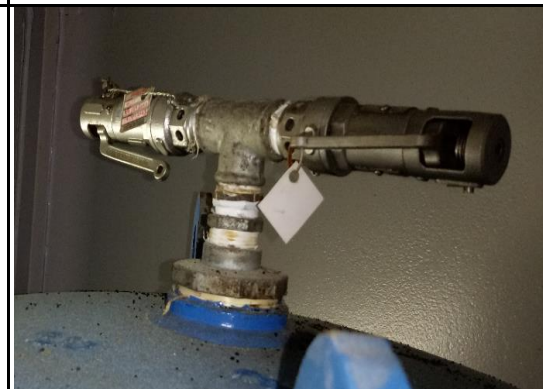
| | | | RELATÓRIO DE INSPEÇÃO / REQUISITO LEGAL | | | | | | |
|---|---|---|---|---|---|---|---|--|---|
| 12 | REQUISITO LEGAL | 13.5.1.6 | Foi evidenciado o certificado de calibração atualizado da válvula de segurança. | NADA CONSTA | - | | | | |

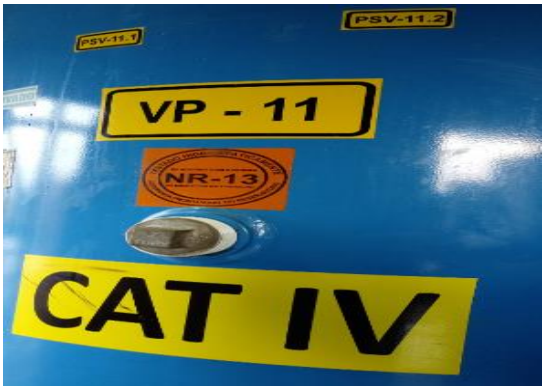
| | | | RELATÓRIO DE INSPEÇÃO / REQUISITO LEGAL | | | |
|---|---|---|---|---|---|---|
| 13 | REQUISITO LEGAL | 13.5.2.1 | Evidenciado o atendimento do item. | NADA CONSTA | - | |

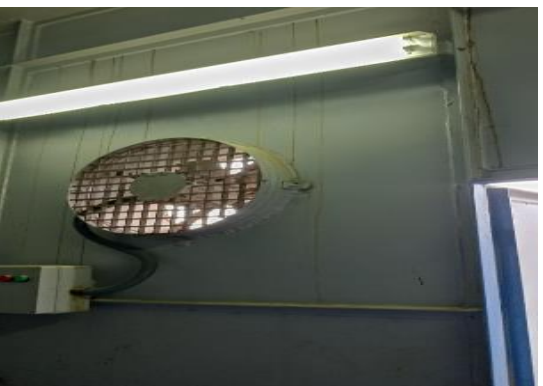
| | | | RELATÓRIO DE INSPEÇÃO / REQUISITO LEGAL | | | |
|---|---|---|---|---|---|---|
| 14 | REQUISITO LEGAL | 13.5.2.2 | Evidenciado o atendimento do item. | NADA CONSTA | - | |

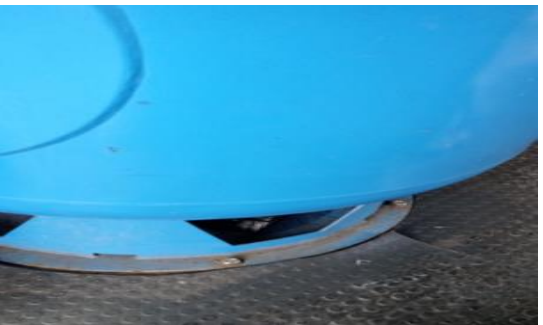
| | | | RELATÓRIO DE INSPEÇÃO / REQUISITO LEGAL | | | |
|---|---|---|---|---|---|---|
| 15 | REQUISITO LEGAL | 13.5.2.4 | Vaso de pressão atende aos aspectos de segurança, saúde e meio ambiente previstos nas Normas Regulamentadoras. | NADA CONSTA | - | |

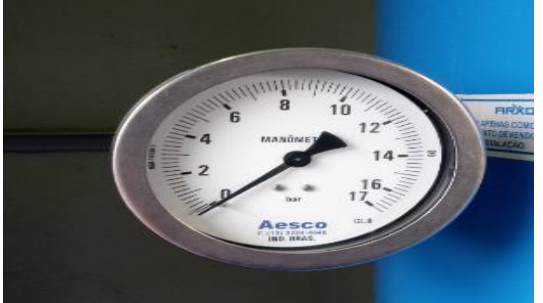
| | | | RELATÓRIO DE INSPEÇÃO / REQUISITO LEGAL | | | |
|---|---|---|---|---|---|---|
| 16 | REQUISITO LEGAL | 13.5.3.2 | Durante a inspeção foi verificado o certificado de calibração atualizado do manômetro. | NADA CONSTA | - | |

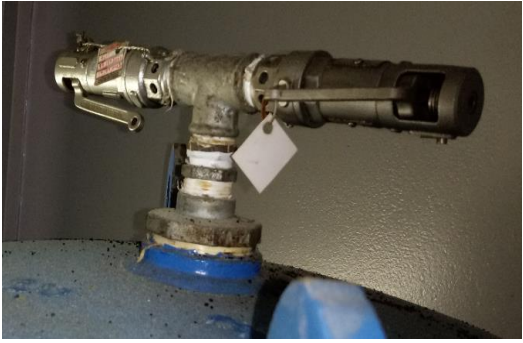
| | | RELATÓRIO DE INSPEÇÃO / REQUISITO LEGAL | | | | |
|---|---|---|---|---|---|---|
| 18 | REQUISITO LEGAL | 13.5.4.10 | Durante esta inspeção não foi evidenciado a informação de vazão da válvula de segurança. | Necessário verificar com o fabricante o valor de vazão da válvula para verificar se atende a vazão do sistema. | P0 (I-4) | |

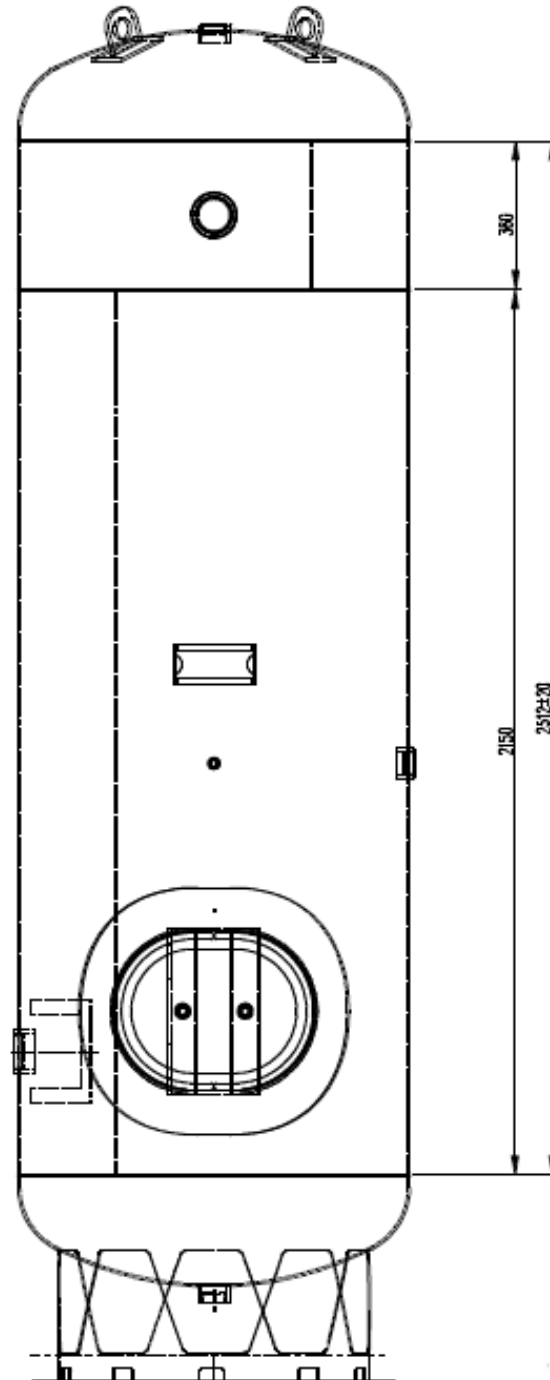
## **7.2 – CROQUI DO EQUIPAMENTO**

| PONTO MEDIDO | POSIÇÃO | | | | | ESPESSURA DE CALIBRAÇÃO (mm) | ESPESSURA ATUAL (mm) | ESPESSURA NOMINAL (mm) | ESPESSURA MÍNIMA (mm) | REDUÇÃO (mm) |
|---|---|---|---|---|---|---|---|---|---|---|
| TAMPO SUPERIOR | 6,10 | 6,11 | 6,08 | 6,10 | 5,92 | 6,00 | 5,92 | 6,30 | 5,40 | 0,38 |
| PONTO 02 | 6,19 | 6,16 | 6,18 | 6,18 | - | 6,00 | 6,16 | 6,30 | 5,40 | 0,14 |
| PONTO 03 | 6,25 | 6,23 | 6,22 | 6,23 | - | 6,00 | 6,22 | 6,30 | 5,40 | 0,08 |
| PONTO 04 | 6,19 | 6,15 | 6,16 | 6,16 | - | 6,00 | 6,15 | 6,30 | 5,40 | 0,15 |
| TAMPO INFERIOR | 6,07 | 6,05 | 6,03 | 6,07 | 5,99 | 6,00 | 5,99 | 6,30 | 5,40 | 0,31 |
