## **RELATÓRIO DE INSPEÇÃO DE DESCARREGADOR DE NAVIO E PONTE ROLANTE**

### **TERMAG**

## **TAG: DESCARREGADOR DE NAVIOS / PONTE ROLANTE**

| <b>Número de relatório:</b> | 4625 |

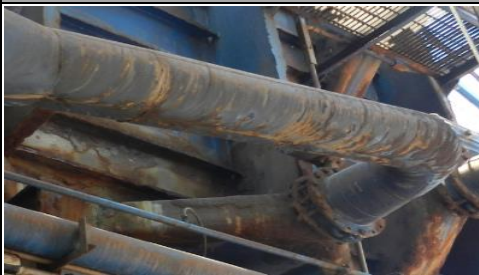
| Nº | LOCAL INSPECIONADO | SITUAÇÃO ENCONTRADA | RECOMENDAÇÃO | PRIORIDADE | FOTO |
|---|---|---|---|---|---|
| 1 | TUBULAÇÃO | Foi evidenciado que a tubulação apresenta corrosão superficial (GRAU B). | Necessário providenciar tratamento e pintura nos trechos das tubulações. | P3 | |

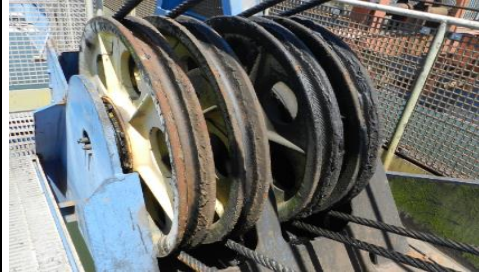
| Nº | LOCAL INSPECIONADO | SITUAÇÃO ENCONTRADA | RECOMENDAÇÃO | PRIORIDADE | FOTO |
|---|---|---|---|---|---|
| 2 | ROLDANAS | Foi evidenciado que as roldanas apresentam corrosão superficial (GRAU B). | Necessário providenciar tratamento e pintura nas roldanas. | P3 | |

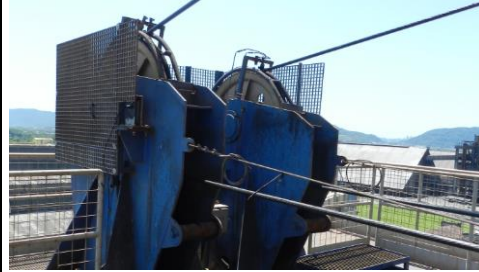
| Nº | LOCAL INSPECIONADO | SITUAÇÃO ENCONTRADA | RECOMENDAÇÃO | PRIORIDADE | FOTO |
|---|---|---|---|---|---|
| 3 | CABOS DE AÇO | Foi verificado que os cabos de aço encontram-se em bom estado de conservação. | NADA CONSTA | - | |

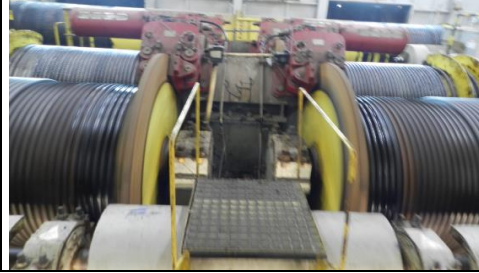
| Nº | LOCAL INSPECIONADO | SITUAÇÃO ENCONTRADA | RECOMENDAÇÃO | PRIORIDADE | FOTO |
|---|---|---|---|---|---|
| 4 | TAMBORES | Foi verificado que os tambores dos cabos de aço encontram-se em bom estado de conservação. | NADA CONSTA | - | |

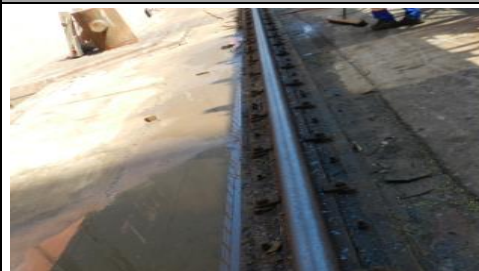
| Nº | LOCAL INSPECIONADO | SITUAÇÃO ENCONTRADA | RECOMENDAÇÃO | PRIORIDADE | FOTO |
|---|---|---|---|---|---|
| 5 | TRILHOS | Foi evidenciado que não há descontinuidades nos trilhos, porém é de boa pratica efetuar periodicamente serviços de topografia, nivelamento, alinhamento, ensaios nas soldas do trilho da lança e ensaios não destrutivos garantindo estabilidade, confiabilidade e segurança aos colaboradores durante o uso. | NADA CONSTA | - | |

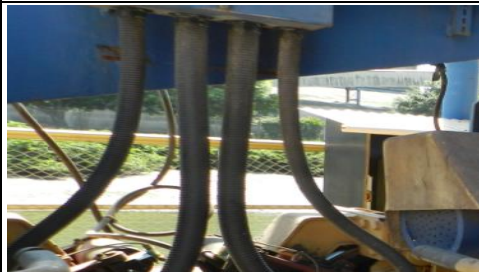
| Nº | LOCAL INSPECIONADO | SITUAÇÃO ENCONTRADA | RECOMENDAÇÃO | PRIORIDADE | FOTO |
|---|---|---|---|---|---|
| 6 | ELETRODUTO | Foi evidenciado que o eletroduto encontra-se em bom estado de conservação. | NADA CONSTA | - | |

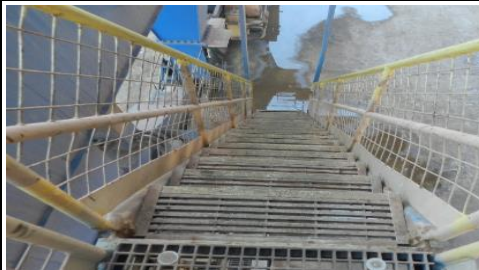
| Nº | LOCAL INSPECIONADO | SITUAÇÃO ENCONTRADA | RECOMENDAÇÃO | PRIORIDADE | FOTO |
|---|---|---|---|---|---|
| 7 | ESCADA DE ACESSO | Foi verificado que a escada de acesso ao descarregador de navios encontra-se em bom estado de conservação. | NADA CONSTA | - | |

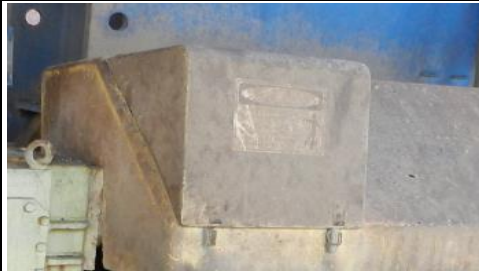
| Nº | LOCAL INSPECIONADO | SITUAÇÃO ENCONTRADA | RECOMENDAÇÃO | PRIORIDADE | FOTO |
|---|---|---|---|---|---|
| 8 | TRUQUE | Foi verificado que o truque do Shipunloader encontra-se com excesso de sujeidade. | Necessário providenciar a limpeza do equipamento. | P4 | |

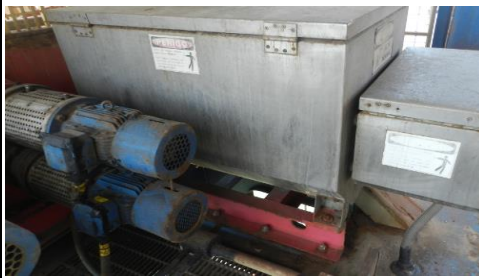
| Nº | LOCAL INSPECIONADO | SITUAÇÃO ENCONTRADA | RECOMENDAÇÃO | PRIORIDADE | FOTO |
|---|---|---|---|---|---|
| 9 | SINALIZAÇÃO DE SEGURANÇA | Foi evidenciado que o equipamento possui placa de sinalização de segurança. | NADA CONSTA | - | |

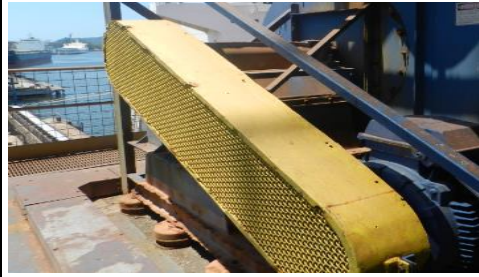
| Nº | LOCAL INSPECIONADO | SITUAÇÃO ENCONTRADA | RECOMENDAÇÃO | PRIORIDADE | FOTO |
|---|---|---|---|---|---|
| 10 | PROTEÇÃO | Foi evidenciado que o equipamento possui devida proteção em suas partes móveis. | NADA CONSTA | - | |

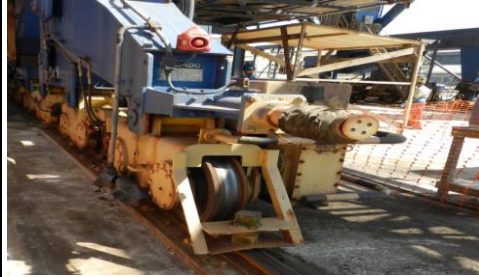
| Nº | LOCAL INSPECIONADO | SITUAÇÃO ENCONTRADA | RECOMENDAÇÃO | PRIORIDADE | FOTO |
|---|---|---|---|---|---|
| 11 | INTERRUPTOR DE LIMITE DO SWIRITCH / RODAS DO TRUCKS | Foi verificado que a translação do Descarregador de Navios apresenta boas condições. | NADA CONSTA | - | |

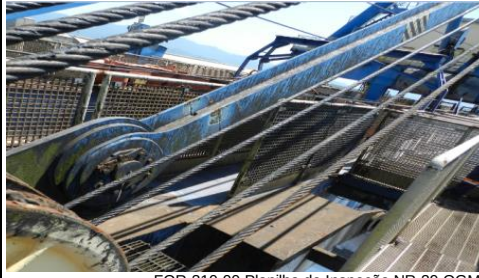
| Nº | LOCAL INSPECIONADO | SITUAÇÃO ENCONTRADA | RECOMENDAÇÃO | PRIORIDADE | FOTO |
|---|---|---|---|---|---|
| 12 | CABOS DE AÇO | Durante as inspeções foram coletadas as medições dos cabos de aço do equipamento. | NADA CONSTA | - | |

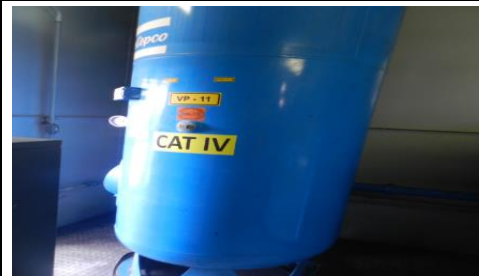
| Nº | LOCAL INSPECIONADO | SITUAÇÃO ENCONTRADA | RECOMENDAÇÃO | PRIORIDADE | FOTO |
|---|---|---|---|---|---|
| 13 | SISTEMA DE COMPRESSÃO DE AR / VASO DE PRESSÃO | Encontra-se em bom estado de conservação. | NADA CONSTA | - | |

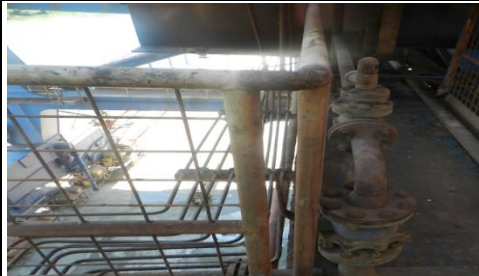
| Nº | LOCAL INSPECIONADO | SITUAÇÃO ENCONTRADA | RECOMENDAÇÃO | PRIORIDADE | FOTO |
|---|---|---|---|---|---|
| 14 | GUARDA-CORPO | Foi evidenciado que o guarda corpo apresenta corrosão superficial (GRAU C). | Necessário tratamento e pintura a fim de sanar o processo corrosivo. | P3 | |

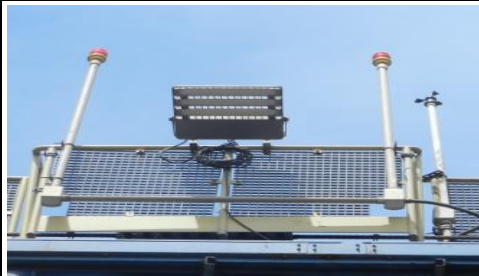
| Nº | LOCAL INSPECIONADO | SITUAÇÃO ENCONTRADA | RECOMENDAÇÃO | PRIORIDADE | FOTO |
|---|---|---|---|---|---|
| 15 | ILUMINAÇÃO | Luminárias encontram-se em bom estado de conservação. | NADA CONSTA | - | |

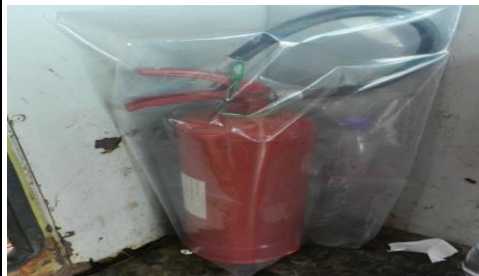
| Nº | LOCAL INSPECIONADO | SITUAÇÃO ENCONTRADA | RECOMENDAÇÃO | PRIORIDADE | FOTO |
|---|---|---|---|---|---|
| 16 | CABINE | Extintor da cabine do carregador de navios encontra-se fora do seu local correto de instalação. | Necessário providenciar a instalação do extintor no local adequado e sinalizado. | P3 | |

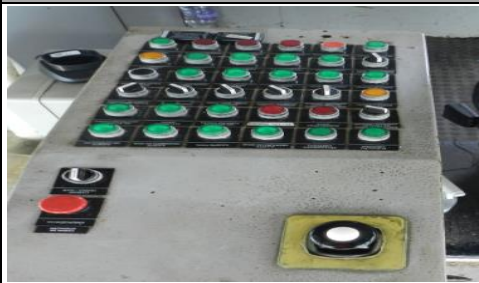
| Nº | LOCAL INSPECIONADO | SITUAÇÃO ENCONTRADA | RECOMENDAÇÃO | PRIORIDADE | FOTO |
|---|---|---|---|---|---|
| 17 | CABINE | Painel de operação do descarregador de navios encontra-se em boas condições operacionais. | NADA CONSTA | - | |

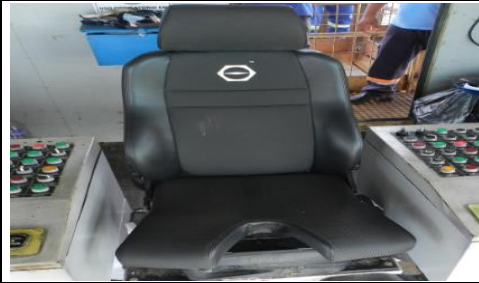
| Nº | LOCAL INSPECIONADO | SITUAÇÃO ENCONTRADA | RECOMENDAÇÃO | PRIORIDADE | FOTO |
|---|---|---|---|---|---|
| 18 | CABINE | Assento da cabine de operação encontra-se em bom estado de conservação. | NADA CONSTA | - | |

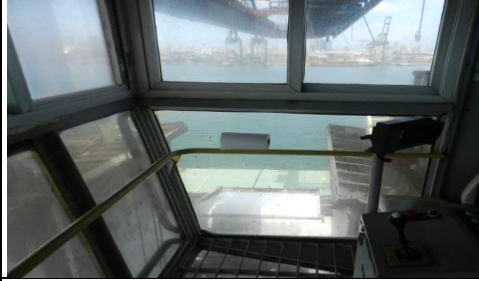
| Nº | LOCAL INSPECIONADO | SITUAÇÃO ENCONTRADA | RECOMENDAÇÃO | PRIORIDADE | FOTO |
|---|---|---|---|---|---|
| 19 | CABINE | Vidro da cabine de operação encontra-se em bom estado de conservação. | NADA CONSTA | - | |

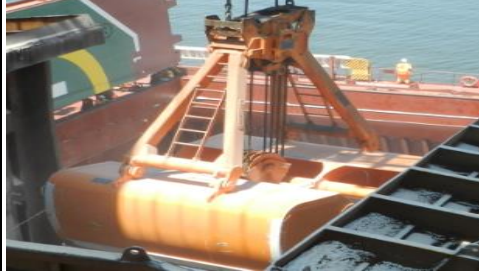
| Nº | LOCAL INSPECIONADO | SITUAÇÃO ENCONTRADA | RECOMENDAÇÃO | PRIORIDADE | FOTO |
|---|---|---|---|---|---|
| 20 | GRAB | Na presente inspeção foi verificado que o grab do descarregador de navios encontra-se em bom estado de conservação. | NADA CONSTA | - | |

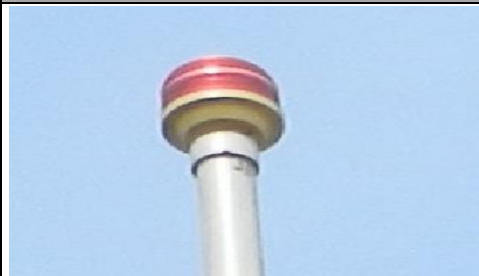
| Nº | LOCAL INSPECIONADO | SITUAÇÃO ENCONTRADA | RECOMENDAÇÃO | PRIORIDADE | FOTO |
|---|---|---|---|---|---|
| 21 | SINAL LUMINOSO | Foi evidenciado que o carregador de navios apresenta sinal luminoso. | NADA CONSTA | - | |

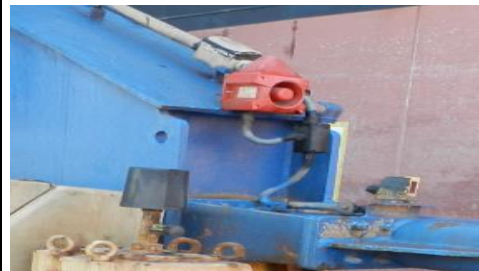
| Nº | LOCAL INSPECIONADO | SITUAÇÃO ENCONTRADA | RECOMENDAÇÃO | PRIORIDADE | FOTO |
|---|---|---|---|---|---|
| 22 | SINAL SONORO | Foi evidenciado que o descarregador de navios apresenta sinal sonoro. | NADA CONSTA | - | |

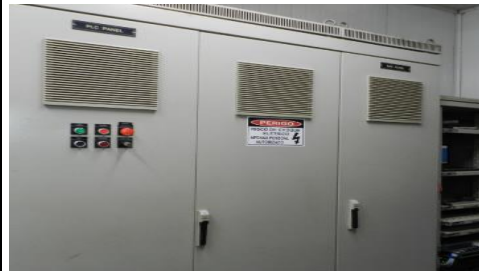
| Nº | LOCAL INSPECIONADO | SITUAÇÃO ENCONTRADA | RECOMENDAÇÃO | PRIORIDADE | FOTO |
|---|---|---|---|---|---|
| 23 | SINALIZAÇÃO DE SEGURANÇA | Os painéis apresentam sinalização de segurança, | NADA CONSTA | - | |

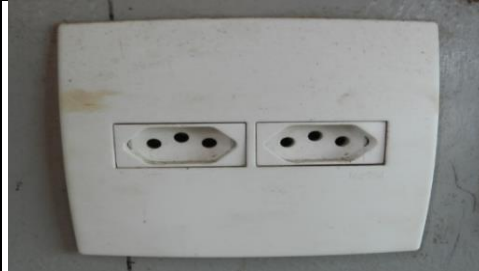
| Nº | LOCAL INSPECIONADO | SITUAÇÃO ENCONTRADA | RECOMENDAÇÃO | PRIORIDADE | FOTO |
|---|---|---|---|---|---|
| 24 | CABINE | Foi evidenciado que a tomada da cabine de operação do descarregador de navios não possui sinalização da tensão. | Necessário providenciar etiqueta adesiva com a indicação da sua tensão. | P3 | |

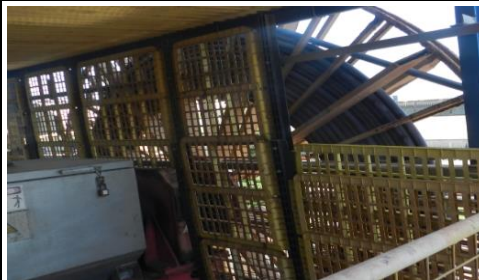
| Nº | LOCAL INSPECIONADO | SITUAÇÃO ENCONTRADA | RECOMENDAÇÃO | PRIORIDADE | FOTO |
|---|---|---|---|---|---|
| 25 | ENROLADOR DE CABOS | Enrolador de cabos encontra-se em bom estado de conservação. | NADA CONSTA | - | |

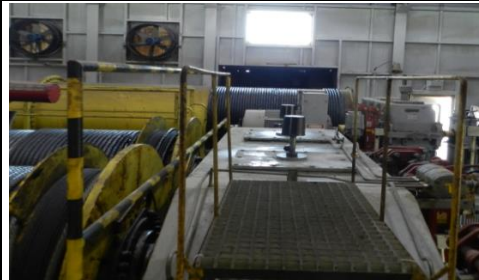
| Nº | LOCAL INSPECIONADO | SITUAÇÃO ENCONTRADA | RECOMENDAÇÃO | PRIORIDADE | FOTO |
|---|---|---|---|---|---|
| 26 | GRADE DE PROTEÇÃO | Sala do acionamento dos dromos possuem grades de proteção e sistema de iluminação em boas condições operacionais. | NADA CONSTA | - | |

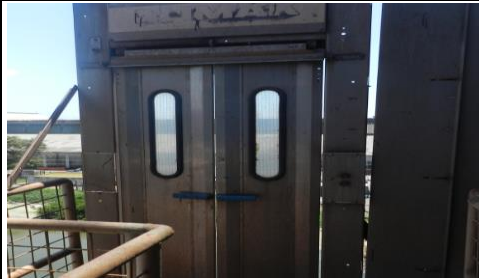
| Nº | LOCAL INSPECIONADO | SITUAÇÃO ENCONTRADA | RECOMENDAÇÃO | PRIORIDADE | FOTO |
|---|---|---|---|---|---|
| 27 | ELEVADOR | Foi evidenciado que o elevador encontra-se em boas condições operacionais. | NADA CONSTA | - | |

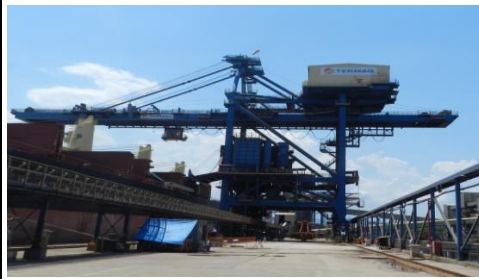
| Nº | LOCAL INSPECIONADO | SITUAÇÃO ENCONTRADA | RECOMENDAÇÃO | PRIORIDADE | FOTO |
|---|---|---|---|---|---|
| 28 | SISTEMA DE FRENAGEM / ANCORAGEM | Descarregador de navio possui sistema de frenagem e ancoragem em boas condições operacionais. | NADA CONSTA | - | |

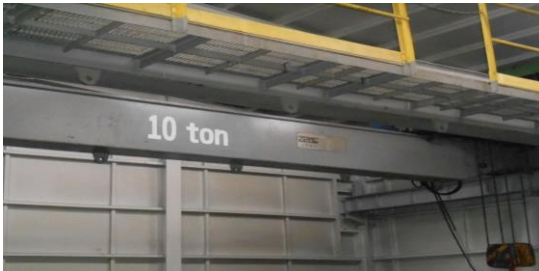
| Nº | SITUAÇÃO ENCONTRADA | RECOMENDAÇÃO | PRIORIDADE | FOTO |
|---|---|---|---|---|
| 1 | Foi evidenciado que o equipamento não possui TAG de identificação. | Necessário identificar TAG do equipamento. | P3 | |

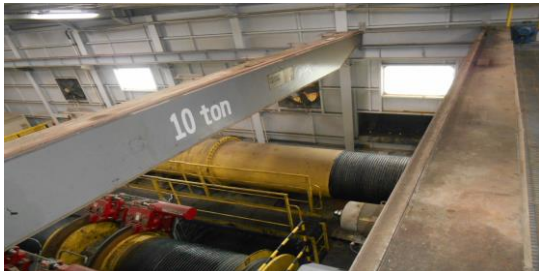
| Nº | SITUAÇÃO ENCONTRADA | RECOMENDAÇÃO | PRIORIDADE | FOTO |
|---|---|---|---|---|
| 2 | Foi evidenciado que a ponte rolante possui identificação da carga máxima de trabalho. | NADA CONSTA | - | |

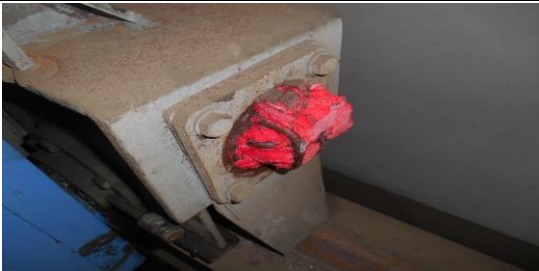
| Nº | SITUAÇÃO ENCONTRADA | RECOMENDAÇÃO | PRIORIDADE | FOTO |
|---|---|---|---|---|
| 3 | Foi evidenciado que o batente mecânico se encontra gasto devido ao tempo de uso. | Necessário realizar a troca do batente mecânico. | P3 | |

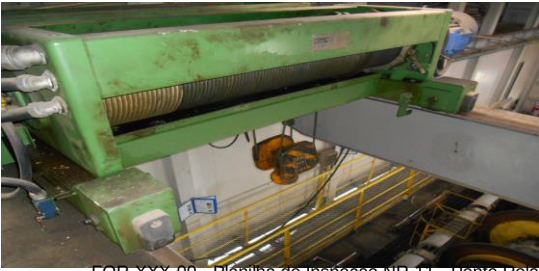
| Nº | SITUAÇÃO ENCONTRADA | RECOMENDAÇÃO | PRIORIDADE | FOTO |
|---|---|---|---|---|
| 4 | Tambor de carga apresenta bom estado de conservação e lubrificação estando em conformidade com o subitem 11.1.3 da NR-11 | NADA CONSTA | - | |

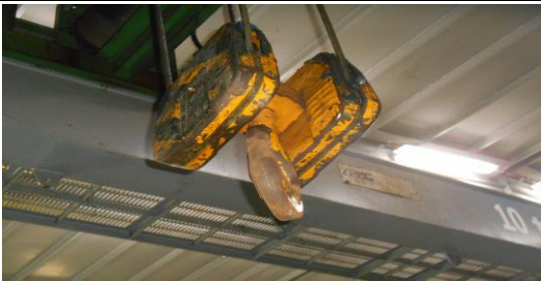
| Nº | SITUAÇÃO ENCONTRADA | RECOMENDAÇÃO | PRIORIDADE | FOTO |
|---|---|---|---|---|
| 5 | Foi evidenciado que não foi feito o Ensaio de Líquido penetrante nas soldas. | Necessário realizar ensaio de Líquido Penetrante nas soldas da estrutura metálica e nos locais de engaste do equipamento. | P3 | |

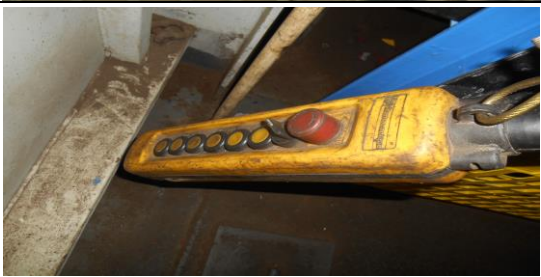
| Nº | SITUAÇÃO ENCONTRADA | RECOMENDAÇÃO | PRIORIDADE | FOTO |
|---|---|---|---|---|
| 6 | Joystick da monovia encontra-se em boas condições operacionais. | NADA CONSTA | - | |

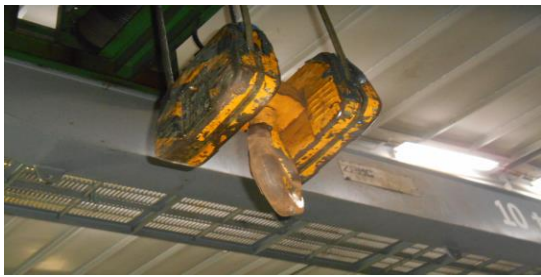
| Nº | SITUAÇÃO ENCONTRADA | RECOMENDAÇÃO | PRIORIDADE | FOTO |
|---|---|---|---|---|
| 7 | Cabo de aço encontra-se em bom estado de conservação. | NADA CONSTA | - | |

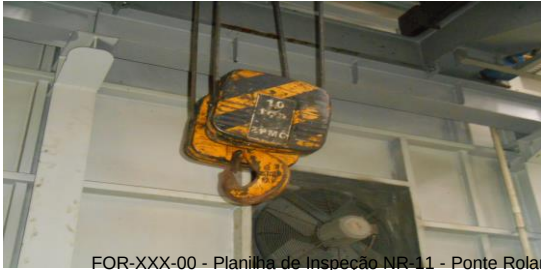
| Nº | SITUAÇÃO ENCONTRADA | RECOMENDAÇÃO | PRIORIDADE | FOTO |
|---|---|---|---|---|
| 8 | Gancho da ponte rolante apresenta boas condições físicas e está em conformidade com a norma. | NADA CONSTA | - | |

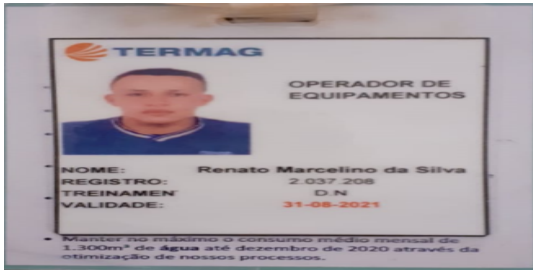
| Nº | SITUAÇÃO ENCONTRADA | RECOMENDAÇÃO | PRIORIDADE | FOTO |
|---|---|---|---|---|
| 9 | Foi evidenciado que os operadores possuem cartão de identificação. | NADA CONSTA | - | |

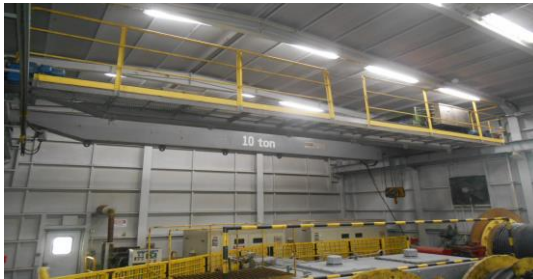
| Nº | SITUAÇÃO ENCONTRADA | RECOMENDAÇÃO | PRIORIDADE | FOTO |
|---|---|---|---|---|
| 10 | Sistema sonoro de advertência e visual encontram-se em perfeito estado de conservação. | NADA CONSTA | - | |
