## **RELATÓRIO DE INSPEÇÃO DE DESCARREGADOR DE NAVIO E PONTE ROLANTE**

### **TAG: DESCARREGADOR DE NAVIOS / PONTE ROLANTE**

| <b>Número de relatório:</b> | 3980 |

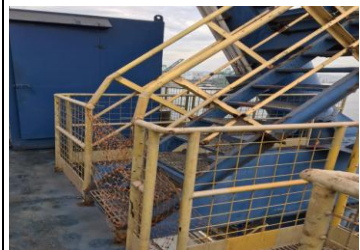
| Nº | LOCAL | SITUAÇÃO ENCONTRADA | RECOMENDAÇÃO | PRIORIDADE | FOTO |
|---|---|---|---|---|---|
| 2 | Escada e Plataforma (16) | Encontra-se interditada. | Necessário adequar o acesso ao piso, garantindo a segurança dos colaboradores. | P1 | |

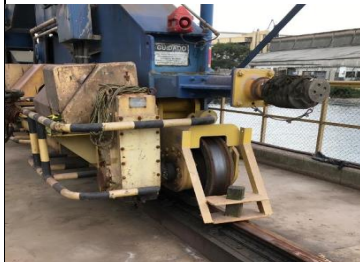
| Nº | LOCAL | SITUAÇÃO ENCONTRADA | RECOMENDAÇÃO | PRIORIDADE | FOTO |
|---|---|---|---|---|---|
| 5 | Interruptor de Limite do Switcho / Rodas do Trucks (25) | Translação do Descarregador de Navios apresentam boa condições. | NADA CONSTA | - | |

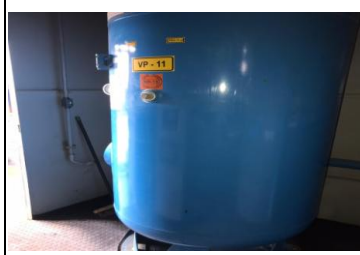
| Nº | LOCAL | SITUAÇÃO ENCONTRADA | RECOMENDAÇÃO | PRIORIDADE | FOTO |
|---|---|---|---|---|---|
| 6 | Sistema de Compressão de Ar / Vaso de Pressão (29) | Encontra-se em bom estado de conservação. | NADA CONSTA | - | |

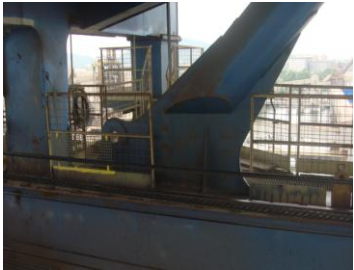
| Nº | LOCAL | SITUAÇÃO ENCONTRADA | RECOMENDAÇÃO | PRIORIDADE | FOTO |
|---|---|---|---|---|---|
| 8 | Estrutura (1) | Guarda corpos com corrosão superficial GRAU B. | Necessário tratamento e pintura a fim de sanar o processo corrosivo. | P2 | |

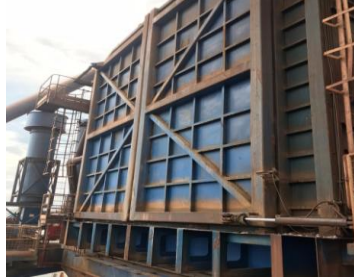
| Nº | LOCAL | SITUAÇÃO ENCONTRADA | RECOMENDAÇÃO | PRIORIDADE | FOTO |
|---|---|---|---|---|---|
| 9 | Sistema de Descarga / Costado e Silo (17) | Encontra-se com corrosão superficial GRAU B. | Necessário tratamento e pintura a fim de sanar o processo corrosivo. | P2 | |

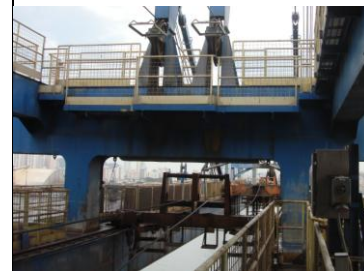
| Nº | LOCAL | SITUAÇÃO ENCONTRADA | RECOMENDAÇÃO | PRIORIDADE | FOTO |
|---|---|---|---|---|---|
| 10 | Sistema Elétrico (33) | Luminárias encontram-se em bom estado de conservação. | NADA CONSTA | - | |

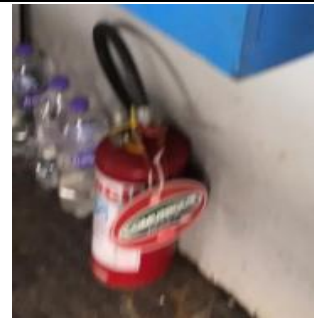
| Nº | LOCAL | SITUAÇÃO ENCONTRADA | RECOMENDAÇÃO | PRIORIDADE | FOTO |
|---|---|---|---|---|---|
| 11 | Cabine (4) | Extintor da cabine do carregador de navios encontra-se em bom estado de conservação. | NADA CONSTA | - | |

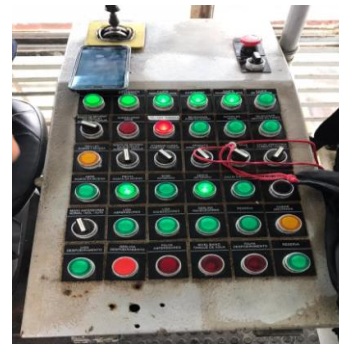
| Nº | LOCAL | SITUAÇÃO ENCONTRADA | RECOMENDAÇÃO | PRIORIDADE | FOTO |
|---|---|---|---|---|---|
| 12 | Cabine (4) | Painel de operação do descarregador de navios encontra-se em boas condições operacionais. | NADA CONSTA | - | |

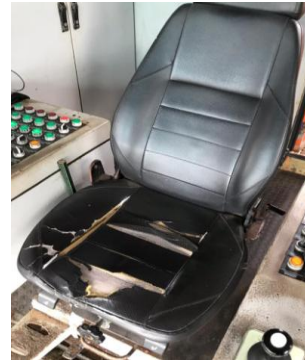
| Nº | LOCAL | SITUAÇÃO ENCONTRADA | RECOMENDAÇÃO | PRIORIDADE | FOTO |
|---|---|---|---|---|---|
| 13 | Cabine (4) | Assento da Cabine de operação do descarregador de navios encontra-se, sem ajuste de altura, apoio para os braços e com estofado em más condições de trabalho. | Providenciar manutenção ou substituição do assento da cabine de operação que encontra-se danificada e sem os apoios dos braços. | P2 | |

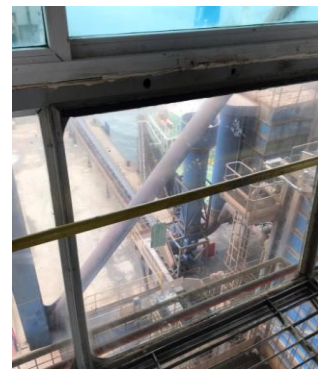
| Nº | LOCAL | SITUAÇÃO ENCONTRADA | RECOMENDAÇÃO | PRIORIDADE | FOTO |
|---|---|---|---|---|---|
| 14 | Cabine (4) | Vidro da cabine de operação encontra-se em bom estado de conservação. | NADA CONSTA | - | |

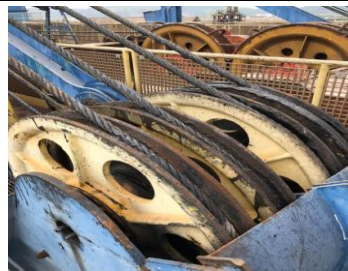
| Nº | LOCAL | SITUAÇÃO ENCONTRADA | RECOMENDAÇÃO | PRIORIDADE | FOTO |
|---|---|---|---|---|---|
| 17 | Sistema do Carrinho Principal / Trilho do Carrinho da Lança / Roldanas (3) | Apresenta início de corrosão superficial. GRAU B | Necessário providenciar tratamento nas roldanas de modo a proteger contra processos corrosivos. | P2 | |

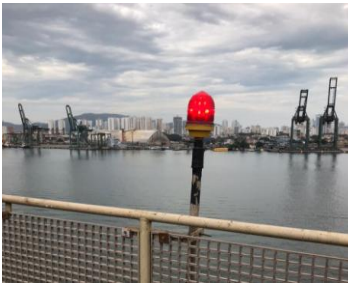
| Nº | LOCAL | SITUAÇÃO ENCONTRADA | RECOMENDAÇÃO | PRIORIDADE | FOTO |
|---|---|---|---|---|---|
| 18 | Estrutura (1) | Sinalizador aéreo encontra-se em boas condições operacionais. | NADA CONSTA | - | |

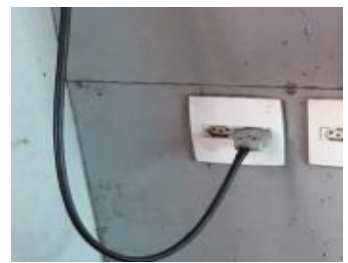
| Nº | LOCAL | SITUAÇÃO ENCONTRADA | RECOMENDAÇÃO | PRIORIDADE | FOTO |
|---|---|---|---|---|---|
| 19 | Cabine (4) | Foi evidenciado que a tomada da cabine de operação do descarregador de navios não possui sinalização da tensão. | Necessário sinalizar a tensão da tomada da cabine do descarregador de navios. | P2 | |

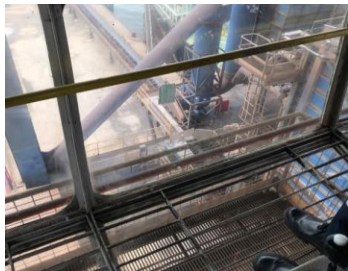
| Nº | LOCAL | SITUAÇÃO ENCONTRADA | RECOMENDAÇÃO | PRIORIDADE | FOTO |
|---|---|---|---|---|---|
| 20 | Cabine (4) | Encontra-se com base de apoio dos pés em bom estado de conservação. | NADA CONSTA | - | |

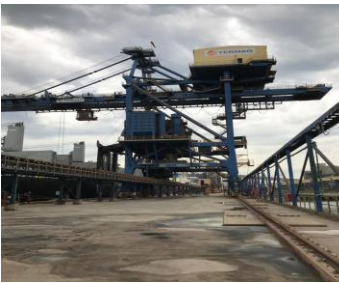
| Nº | LOCAL | SITUAÇÃO ENCONTRADA | RECOMENDAÇÃO | PRIORIDADE | FOTO |
|---|---|---|---|---|---|
| 2 | Estrutura (1) | Estrutura de sustentação do descarregador possui evidência de cálculo estrutural com ART. | NADA CONSTA | - | |

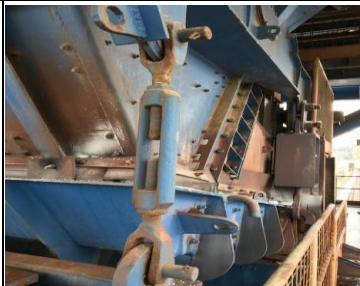
| Nº | LOCAL | SITUAÇÃO ENCONTRADA | RECOMENDAÇÃO | PRIORIDADE | FOTO |
|---|---|---|---|---|---|
| 3 | Estrutura (1) | Estrutura metálica com processo corrosivo. | Necessário tratamento e pintura a fim de proteger contra processo corrosivo. | P2 | |

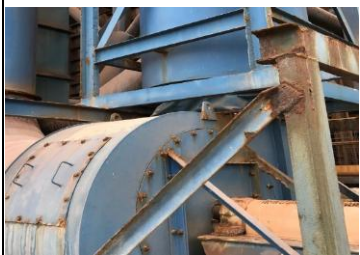
| Nº | LOCAL | SITUAÇÃO ENCONTRADA | RECOMENDAÇÃO | PRIORIDADE | FOTO |
|---|---|---|---|---|---|
| 4 | Estrutura (1) | Estrutura metálica com processo corrosivo. | Necessário tratamento e pintura a fim de proteger contra processo corrosivo. | P2 | |

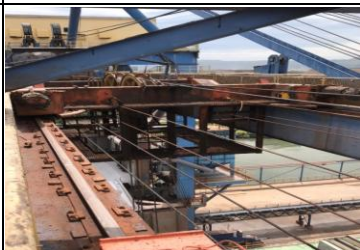
| Nº | LOCAL | SITUAÇÃO ENCONTRADA | RECOMENDAÇÃO | PRIORIDADE | FOTO |
|---|---|---|---|---|---|
| 8 | Estrutura (1) | Foi evidenciado que a batentes anticolisão apresentam boas condições. | NADA CONSTA | - | |

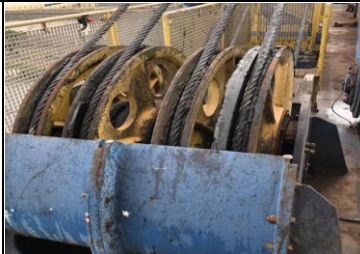
| Nº | LOCAL | SITUAÇÃO ENCONTRADA | RECOMENDAÇÃO | PRIORIDADE | FOTO |
|---|---|---|---|---|---|
| 9 | Sistema do Carrinho Principal / Trilho do Carrinho da Lança / Roldanas (3) | Roldanas apresentam corrosão superficial. | Necessário tratamento e pintura a fim de sanar o processo corrosivo. | P3 | |

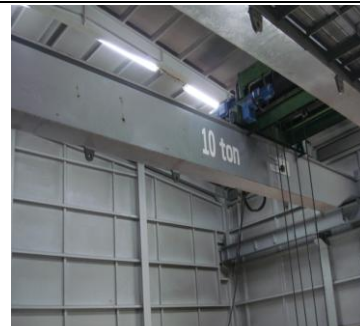
| Nº | SITUAÇÃO ENCONTRADA | RECOMENDAÇÃO | PRIORIDADE | FOTO |
|---|---|---|---|---|
| 2 | Foi evidenciado que a ponte rolante possui identificação da carga máxima de trabalho. | NADA CONSTA | - | |

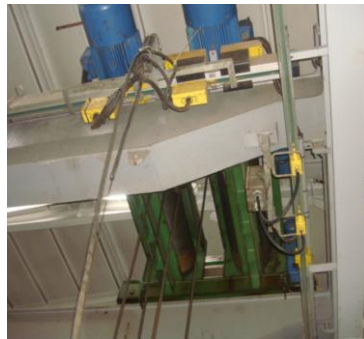
| Nº | SITUAÇÃO ENCONTRADA | RECOMENDAÇÃO | PRIORIDADE | FOTO |
|---|---|---|---|---|
| 3 | Tambor de carga apresenta bom estado de conservação e lubrificação estando em conformidade com o subitem 11.1.3 da NR-11 | NADA CONSTA | - | |

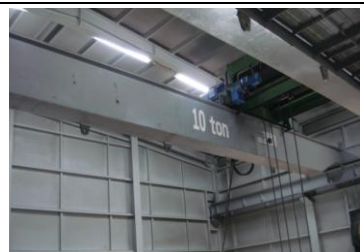
| Nº | SITUAÇÃO ENCONTRADA | RECOMENDAÇÃO | PRIORIDADE | FOTO |
|---|---|---|---|---|
| 5 | Foi evidenciado que a estrutura não possui torque nos parafusos. | Necessário realizar torque em todos os parafusos da estrutura metálica. Durante a manutenção preventiva. | P1 | |

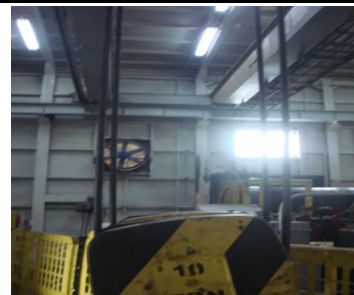
| Nº | SITUAÇÃO ENCONTRADA | RECOMENDAÇÃO | PRIORIDADE | FOTO |
|---|---|---|---|---|
| 6 | Cabo de aço encontra-se em bom estado de conservação. | NADA CONSTA | - | |

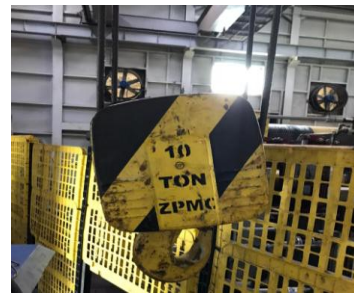
| Nº | SITUAÇÃO ENCONTRADA | RECOMENDAÇÃO | PRIORIDADE | FOTO |
|---|---|---|---|---|
| 7 | Gancho da ponte rolante apresenta boas condições físicas e está em conformidade com a norma. | NADA CONSTA | - | |

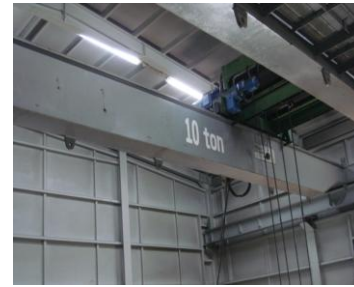
| Nº | SITUAÇÃO ENCONTRADA | RECOMENDAÇÃO | PRIORIDADE | FOTO |
|---|---|---|---|---|
| 8 | O equipamento possui identificação de carga máxima de trabalho permitida. | NADA CONSTA | - | |

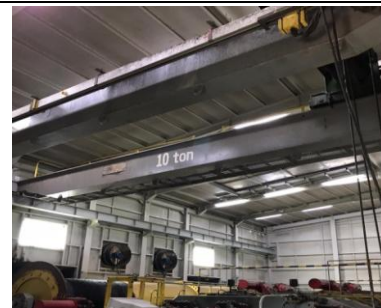
| Nº | SITUAÇÃO ENCONTRADA | RECOMENDAÇÃO | PRIORIDADE | FOTO |
|---|---|---|---|---|
| 10 | Sistema sonoro de advertência e visual encontram-se em perfeito estado de conservação | NADA CONSTA | - | |
