# **RELATÓRIO DE INSPEÇÃO DE DESCARREGADOR DE NAVIO E MONOVIA**

## **TERMAG**

**TAG: D.N. / MONOVIA**

## **DESCARREGADOR DE NAVIOS / PONTE ROLANTE**

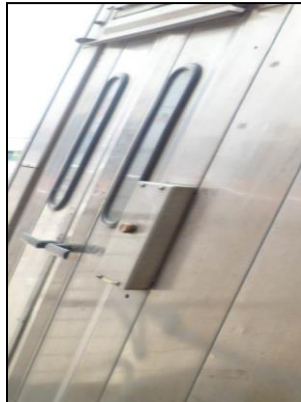
| <div><div><div><div>CONERGE</div><div>Inspeção &amp; Engenharia</div></div></div><div>AUDITORIA NR 11 – DESCARREGADOR DE NAVIOS</div></div> | | | | | | | <div></div> LEGENDA DE INFRAÇÕES E PRIORIDADES<br>I-1=P3, I-2=P2, I-3=P1, I-4=P0 | | |
|---|---|---|---|---|---|---|---|---|---|
| 2 | 11.1.2 | - | X | | | Cabine do elevador do D.N possui portas de acesso nos pavimentos com dispositivo automatico de proteção, garantindo a abertura somente ao nível do pavimento. | - | | - |

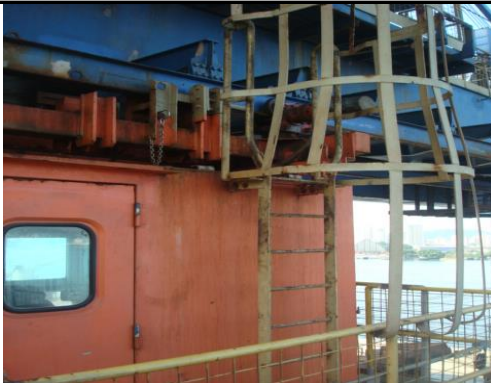
| <div><div><div><div>CONERGE</div><div>Inspeção &amp; Engenharia</div></div></div><div>AUDITORIA NR 11 – DESCARREGADOR DE NAVIOS</div></div> | | | | | | | <div></div> LEGENDA DE INFRAÇÕES E PRIORIDADES<br>I-1=P3, I-2=P2, I-3=P1, I-4=P0 | | |
|---|---|---|---|---|---|---|---|---|---|
| 3 | 11.1.3 | - | X | | | Estrutura de sustentação do descarregador possui evidência de cálculo estrutural com ART. | - | | - |

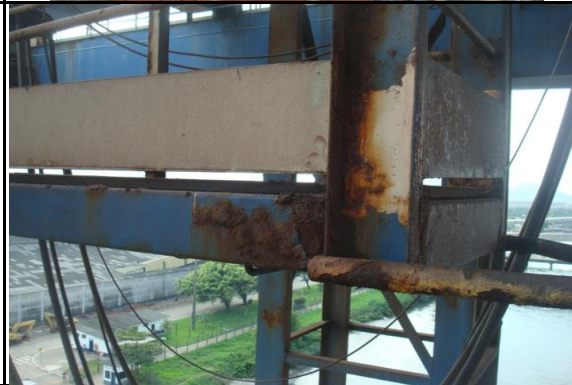
| <div><div><div><div>CONERGE</div><div>Inspeção &amp; Engenharia</div></div></div><div>AUDITORIA NR 11 – DESCARREGADOR DE NAVIOS</div></div> | | | | | | | <div></div> LEGENDA DE INFRAÇÕES E PRIORIDADES<br>I-1=P3, I-2=P2, I-3=P1, I-4=P0 | | |
|---|---|---|---|---|---|---|---|---|---|
| 4 | 11.1.3 | - | | X | | Parafusos com processo corrosivo. | Necessário substituição dos parafusos, tratamento da pintura a fim de proteger contra processo corrosivo. | | I-4 |

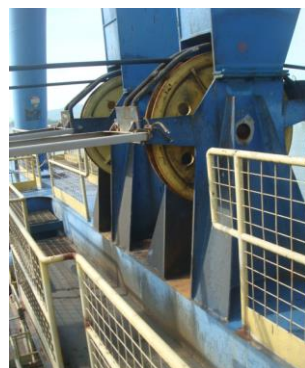
| <div><div><div><div>CONERGE</div><div>Inspeção &amp; Engenharia</div></div></div><div>AUDITORIA NR 11 – DESCARREGADOR DE NAVIOS</div></div> | | | | | | | <div></div> LEGENDA DE INFRAÇÕES E PRIORIDADES<br>I-1=P3, I-2=P2, I-3=P1, I-4=P0 | | |
|---|---|---|---|---|---|---|---|---|---|
| 5 | 11.1.3.1 | - | X | | | Cabos de aço apresentam condições físicas satisfatórias para operação. | - | | - |

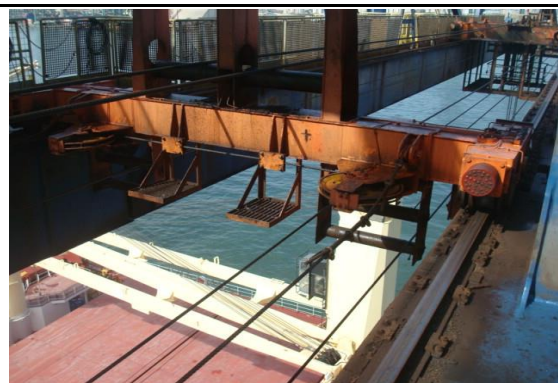
| <div><div><div><div>CONERGE</div><div>Inspeção &amp; Engenharia</div></div></div><div>AUDITORIA NR 11 – DESCARREGADOR DE NAVIOS</div></div> | | | | | | | <div></div> LEGENDA DE INFRAÇÕES E PRIORIDADES<br>I-1=P3, I-2=P2, I-3=P1, I-4=P0 | | |
|---|---|---|---|---|---|---|---|---|---|
| 6 | 11.1.3.1 | - | X | | | Foi observado que a batentes anti colisão apresentam boas condições. | - | | - |

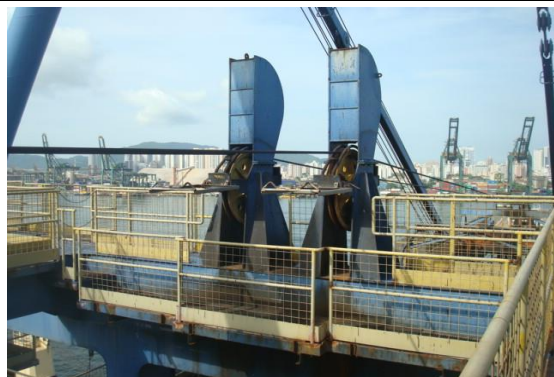
| <div><div><div><div>CONERGE</div><div>Inspeção &amp; Engenharia</div></div></div><div>AUDITORIA NR 11 – DESCARREGADOR DE NAVIOS</div></div> | | | | | | | <div></div> <div>LEGENDA DE INFRAÇÕES E PRIORIDADES</div> <div>I-1=P3, I-2=P2, I-3=P1, I-4=P0</div> | | |
|---|---|---|---|---|---|---|---|---|---|
| 7 | 11.1.3.1 | - | X | | | Roldanas em bom estado operacional. | - | | - |

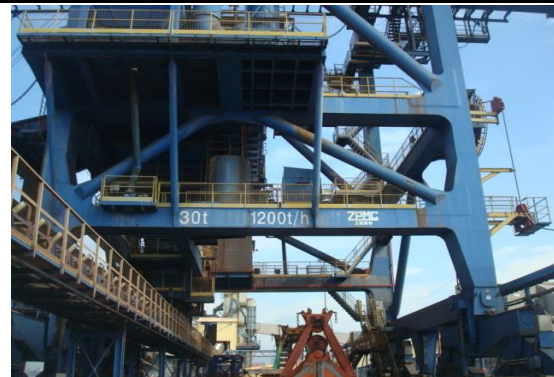
| <div><div><div><div>CONERGE</div><div>Inspeção &amp; Engenharia</div></div></div><div>AUDITORIA NR 11 – DESCARREGADOR DE NAVIOS</div></div> | | | | | | | <div></div> <div>LEGENDA DE INFRAÇÕES E PRIORIDADES</div> <div>I-1=P3, I-2=P2, I-3=P1, I-4=P0</div> | | |
|---|---|---|---|---|---|---|---|---|---|
| 8 | 11.1.3.2 | - | X | | | Durante esta intervenção foi verificado que o descarregador possui indicação de carga máxima permitida em local visível. | - | | - |

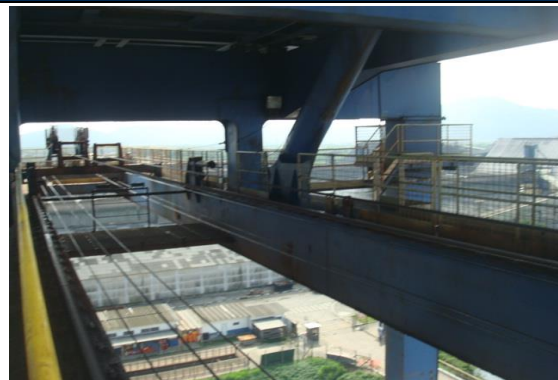
| <div><div><div>CONERGE</div><div>Inspeção &amp; Engenharia</div></div><div>AUDITORIA NR 11 – DESCARREGADOR DE NAVIOS</div></div> | | | | | | | <div>LEGENDA DE INFRAÇÕES E PRIORIDADES</div> <div>I-1=P3, I-2=P2, I-3=P1, I-4=P0</div> | | |
|---|---|---|---|---|---|---|---|---|---|
| 15 | 11.1.8 | - | X | | | Durante esta intervenção foi verificado que as soldas dos trilhos encontram-se em perfeito estado de conservação. | - | | I-3 |

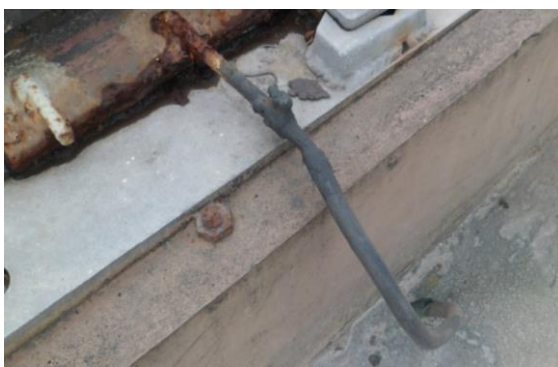
| <div><div><div>CONERGE</div><div>Inspeção &amp; Engenharia</div></div><div>AUDITORIA NR 11 – DESCARREGADOR DE NAVIOS</div></div> | | | | | | | <div>LEGENDA DE INFRAÇÕES E PRIORIDADES</div> <div>I-1=P3, I-2=P2, I-3=P1, I-4=P0</div> | | |
|---|---|---|---|---|---|---|---|---|---|
| 16 | 11.1.8 | - | X | | | Sistema de aterramento elétrico do trilho encontra-se em bom estado de conservação | Providenciar inspeção periodica nos sistemas de aterramento elétrico dos trilhos do Descarregador de Navio. | | I-3 |

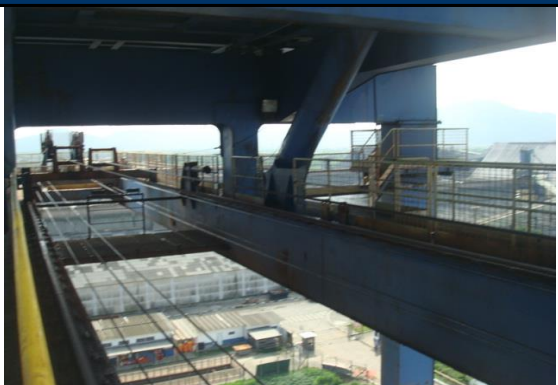
| <div>CONERGE</div> <div>Inspeção &amp; Engenharia</div> | | | AUDITORIA NR 29 – DESCARREGADOR DE NAVIOS | | | | <div>LEGENDA DE INFRAÇÕES E PRIORIDADES</div> <div>I-1=P3, I-2=P2, I-3=P1, I-4=P0</div> | | |
|---|---|---|---|---|---|---|---|---|---|
| 1 | 29.1.4.1 | b | X | | | Não foi evidenciado descontinuidades nos trilhos, porém é de boa pratica efetuar periodicamente serviços de topografia, nivelamento, alinhamento, ensaios nas soldas do trilho da lança e ensaios não destrutivos garantindo estabilidade, confiabilidade e segurança aos colaboradores durante o uso. | - | | - |

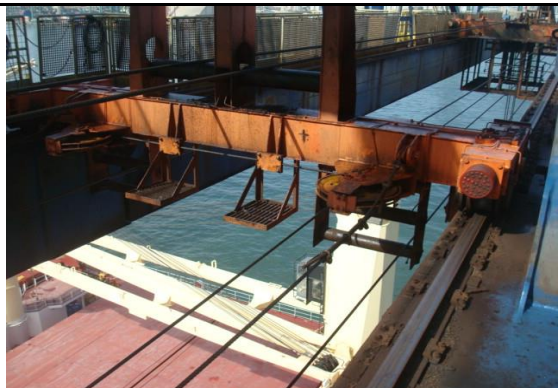
| <div>CONERGE</div> <div>Inspeção &amp; Engenharia</div> | | | AUDITORIA NR 29 – DESCARREGADOR DE NAVIOS | | | | <div>LEGENDA DE INFRAÇÕES E PRIORIDADES</div> <div>I-1=P3, I-2=P2, I-3=P1, I-4=P0</div> | | |
|---|---|---|---|---|---|---|---|---|---|
| 2 | 29.1.4.1 | b | X | | | Batentes do carro guia ante colisão em boas condições em ambos os lados. | - | | - |

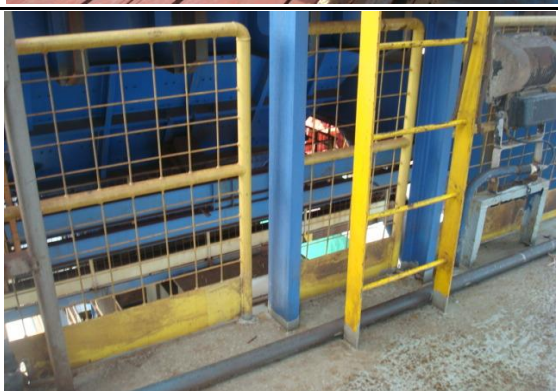
| <div>CONERGE</div> <div>Inspeção &amp; Engenharia</div> | | | AUDITORIA NR 29 – DESCARREGADOR DE NAVIOS | | | | <div>LEGENDA DE INFRAÇÕES E PRIORIDADES</div> <div>I-1=P3, I-2=P2, I-3=P1, I-4=P0</div> | | |
|---|---|---|---|---|---|---|---|---|---|
| 3 | 29.1.4.1 | b | X | | | Escada de acesso aos equipamentos em bom estado de conservação. | - | | - |

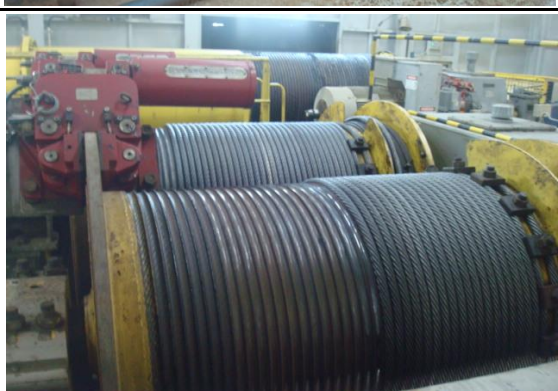
| <div>CONERGE</div> <div>Inspeção &amp; Engenharia</div> | | | AUDITORIA NR 29 – DESCARREGADOR DE NAVIOS | | | | <div>LEGENDA DE INFRAÇÕES E PRIORIDADES</div> <div>I-1=P3, I-2=P2, I-3=P1, I-4=P0</div> | | |
|---|---|---|---|---|---|---|---|---|---|
| 4 | 29.1.4.1 | b | X | | | Roldanas do dromo da sala de máquinas em bom estado de conservação e operação. | - | | - |

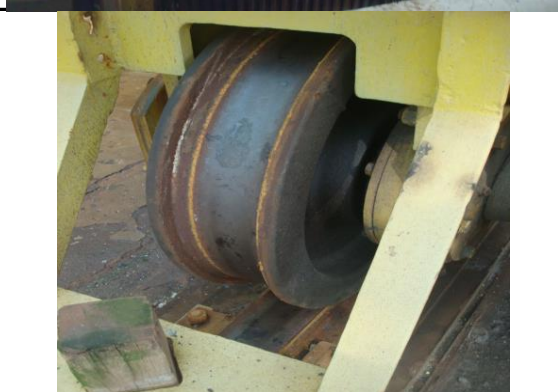
| <div>CONERGE</div> <div>Inspeção &amp; Engenharia</div> | | | AUDITORIA NR 29 – DESCARREGADOR DE NAVIOS | | | | <div>LEGENDA DE INFRAÇÕES E PRIORIDADES</div> <div>I-1=P3, I-2=P2, I-3=P1, I-4=P0</div> | | |
|---|---|---|---|---|---|---|---|---|---|
| 5 | 29.1.4.1 | b | X | | | Rodas dos Trucks de translação do Descarregador de Navios em condições físicas satisfatórias. | - | | - |

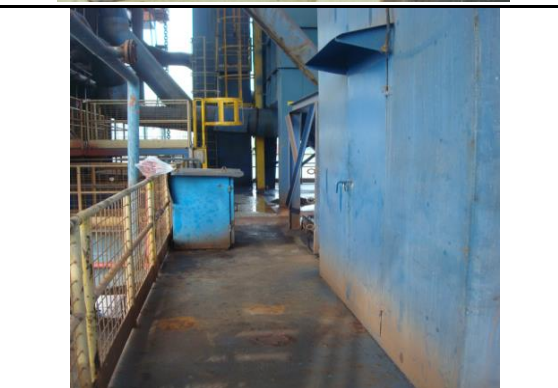
| <div>CONERGE</div> <div>Inspeção &amp; Engenharia</div> | | | AUDITORIA NR 29 – DESCARREGADOR DE NAVIOS | | | | <div>LEGENDA DE INFRAÇÕES E PRIORIDADES</div> <div>I-1=P3, I-2=P2, I-3=P1, I-4=P0</div> | | |
|---|---|---|---|---|---|---|---|---|---|
| 6 | 29.1.4.1 | b | X | | | Durante esta inspeção foi verificado que o vaso de pressão instalado no Descarregador de Navio foi removido de seu local de istalação, cortado e sucateado conforme informado pelo contratante. | - | | I-4 |

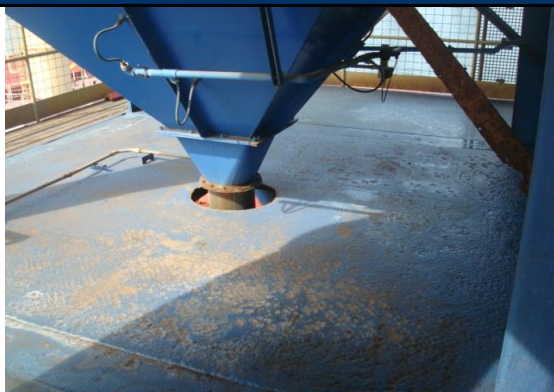
| <div><div><div>CONERGE</div><div>Inspeção &amp; Engenharia</div></div></div> AUDITORIA NR 29 – DESCARREGADOR DE NAVIOS <div></div> | | | | | | | LEGENDA DE INFRAÇÕES E PRIORIDADES<br>I-1=P3, I-2=P2, I-3=P1, I-4=P0 | | |
|---|---|---|---|---|---|---|---|---|---|
| 7 | 29.1.4.1 | b | X | | | Durante esta inspeção foi observado que a plataforma de acesso ao descarregador foi pintada conforme solicitação do relatório anterior. | - | | I-4 |

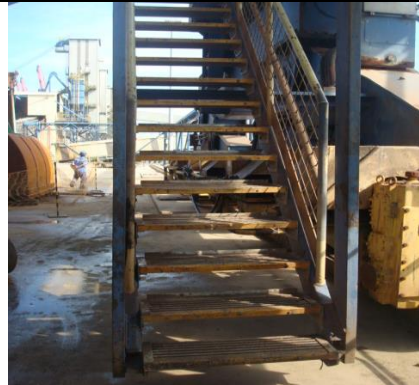
| <div><div><div>CONERGE</div><div>Inspeção &amp; Engenharia</div></div></div> AUDITORIA NR 29 – DESCARREGADOR DE NAVIOS <div></div> | | | | | | | LEGENDA DE INFRAÇÕES E PRIORIDADES<br>I-1=P3, I-2=P2, I-3=P1, I-4=P0 | | |
|---|---|---|---|---|---|---|---|---|---|
| 8 | 29.1.4.1 | b | | X | | Escada de acesso ao descarregador de navios encontra-se com as estruturas de sustentação com processo de corrosão. | Providenciar tratamento e pintura das escadas e estruturas de sustentação das escadas de acesso ao descarregador de navios e efetuar a pintura de modo a propiciar condições segura aos colaboradores durante o acesso e a fim de proteger o processo corrosivo. | | I-4 |

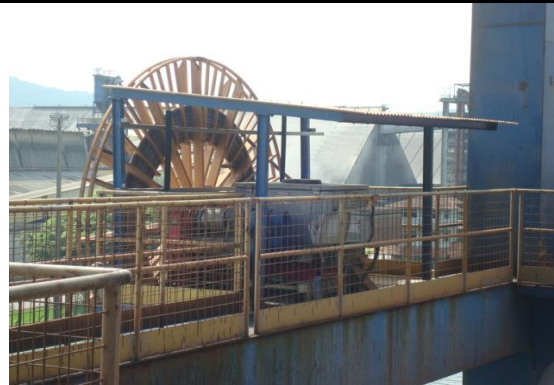
| <div><div><div>CONERGE</div><div>Inspeção &amp; Engenharia</div></div></div> AUDITORIA NR 29 – DESCARREGADOR DE NAVIOS <div></div> | | | | | | | LEGENDA DE INFRAÇÕES E PRIORIDADES<br>I-1=P3, I-2=P2, I-3=P1, I-4=P0 | | |
|---|---|---|---|---|---|---|---|---|---|
| 9 | 29.1.4.1 | b | X | | | Durante esta inspeção foi verificado que os guarda corpos encontra-se em bom estado de conservação. | - | | I-4 |

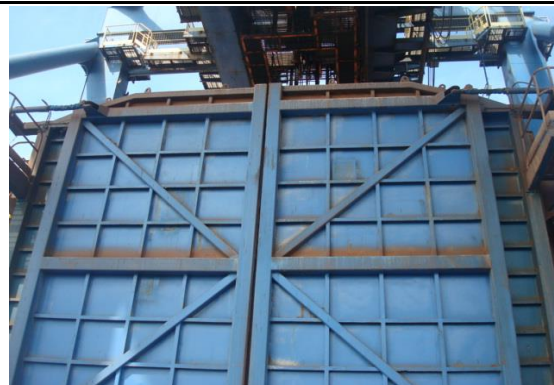
| <div><div><div>CONERGE</div><div>Inspeção &amp; Engenharia</div></div></div> AUDITORIA NR 29 – DESCARREGADOR DE NAVIOS <div></div> | | | | | | | LEGENDA DE INFRAÇÕES E PRIORIDADES<br>I-1=P3, I-2=P2, I-3=P1, I-4=P0 | | |
|---|---|---|---|---|---|---|---|---|---|
| 10 | 29.1.4.1 | b | X | | | Costado do silo encontra-se em bom estado de conservação. | - | | I-4 |

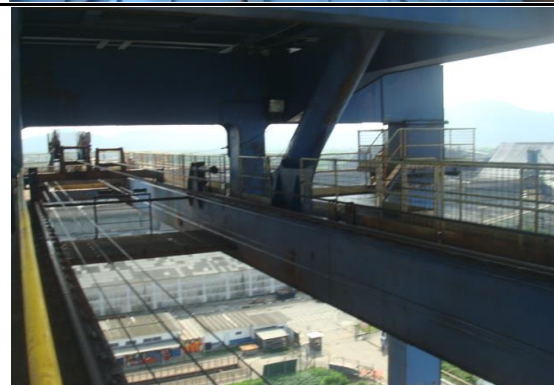
| <div><div><div>CONERGE</div><div>Inspeção &amp; Engenharia</div></div></div> AUDITORIA NR 29 – DESCARREGADOR DE NAVIOS <div></div> | | | | | | | LEGENDA DE INFRAÇÕES E PRIORIDADES<br>I-1=P3, I-2=P2, I-3=P1, I-4=P0 | | |
|---|---|---|---|---|---|---|---|---|---|
| 11 | 29.1.4.1 | b | X | | | Luminarias encontram-se em bom estado de conservação. | Necessário inspeção periodica junto a equipe da elétrica para verificar possiveis falhas nas luminarias e limpeza das mesmas periodicamente. | | I-4 |

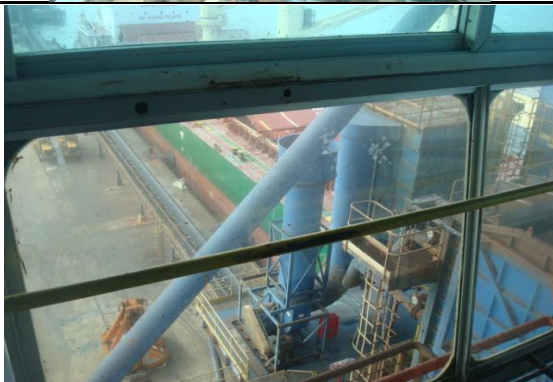
| <div><div><div>CONERGE</div><div>Inspeção &amp; Engenharia</div></div></div> AUDITORIA NR 29 – DESCARREGADOR DE NAVIOS <div></div> | | | | | | | LEGENDA DE INFRAÇÕES E PRIORIDADES<br>I-1=P3, I-2=P2, I-3=P1, I-4=P0 | | |
|---|---|---|---|---|---|---|---|---|---|
| 15 | 29.1.4.1 | a,b,c,d | X | | | Vidro da cabine de operação encontra-se em bom estado de conservação. | Necessario limpeza periodica do vidro da cabine de operação. | | I-4 |

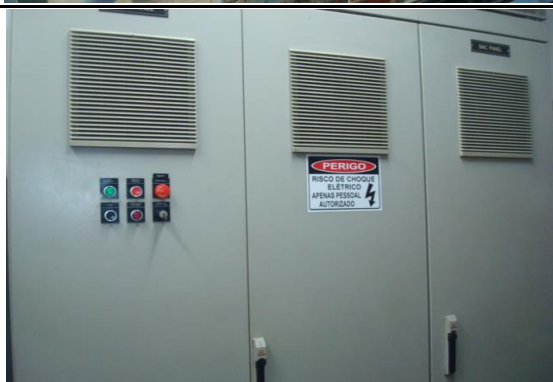
| <div><div><div>CONERGE</div><div>Inspeção &amp; Engenharia</div></div></div> AUDITORIA NR 29 – DESCARREGADOR DE NAVIOS <div></div> | | | | | | | LEGENDA DE INFRAÇÕES E PRIORIDADES<br>I-1=P3, I-2=P2, I-3=P1, I-4=P0 | | |
|---|---|---|---|---|---|---|---|---|---|
| 16 | 29.1.4.1 | b | X | | | Paínel da sala elétrica possui sinalização sobre os riscos a que estão expostos os trabalhadores. | - | | - |

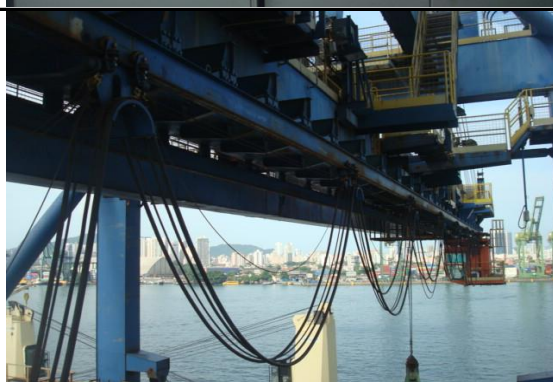
| <div><div><div>CONERGE</div><div>Inspeção &amp; Engenharia</div></div></div> AUDITORIA NR 29 – DESCARREGADOR DE NAVIOS <div></div> | | | | | | | LEGENDA DE INFRAÇÕES E PRIORIDADES<br>I-1=P3, I-2=P2, I-3=P1, I-4=P0 | | |
|---|---|---|---|---|---|---|---|---|---|
| 17 | 29.1.4.1 | b | X | | | Estrutura do descarregador em condições físicas satisfatórias. | - | | - |

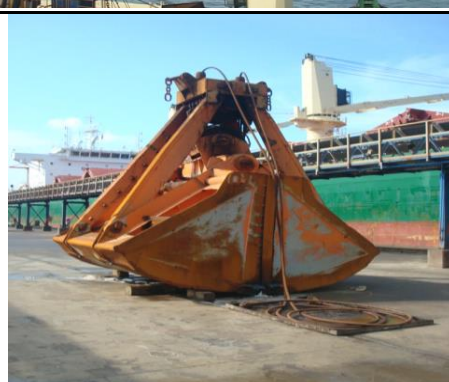
| <div><div><div>CONERGE</div><div>Inspeção &amp; Engenharia</div></div></div> AUDITORIA NR 29 – DESCARREGADOR DE NAVIOS <div></div> | | | | | | | LEGENDA DE INFRAÇÕES E PRIORIDADES<br>I-1=P3, I-2=P2, I-3=P1, I-4=P0 | | |
|---|---|---|---|---|---|---|---|---|---|
| 18 | 29.1.4.1 | b | | X | | Grabs encontram-se com processo corrosivo. | Providenciar tratamento, pintura e manutenção das correntes, cabos de aço, roldanas, olhais, parafusos de todos os Grabs que são usados pelo Descarregador de Navio. | | I-4 |

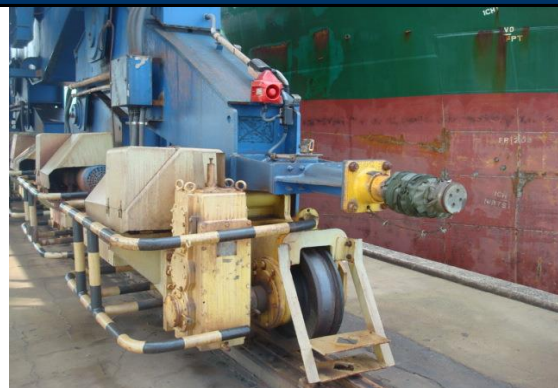
| <div><div><div>CONERGE</div><div>Inspeção &amp; Engenharia</div></div><div>AUDITORIA NR 29 – DESCARREGADOR DE NAVIOS</div></div> | | | | | | | <div>LEGENDA DE INFRAÇÕES E PRIORIDADES</div> <div>I-1=P3, I-2=P2, I-3=P1, I-4=P0</div> | | |
|---|---|---|---|---|---|---|---|---|---|
| 19 | 29.1.4.1 | b | | X | | Carro de translação do truck apresenta trechos com processo de corrosão devido destacamento na pintura. | Necessário efetuar tratamento e pintura nos trechos dos trucks das rodas do descarregador de navios em ambos os lados de modo a proteger contra processo corrosivo. | | I-4 |

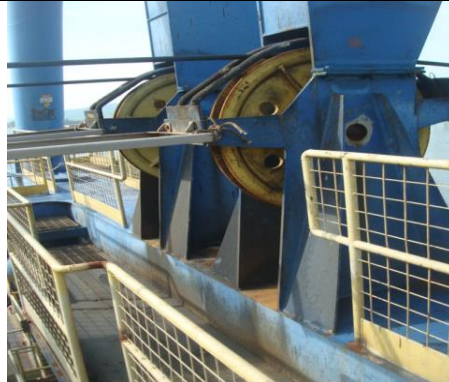
| <div><div><div>CONERGE</div><div>Inspeção &amp; Engenharia</div></div><div>AUDITORIA NR 29 – DESCARREGADOR DE NAVIOS</div></div> | | | | | | | <div>LEGENDA DE INFRAÇÕES E PRIORIDADES</div> <div>I-1=P3, I-2=P2, I-3=P1, I-4=P0</div> | | |
|---|---|---|---|---|---|---|---|---|---|
| 20 | 29.1.4.1 | b | X | | | Roldanas em bom estado de conservação e lubrificação. | Necessário manter as roldanas em bom estado de conservação e lubrificação constante antes e durante a operação. | | I-4 |

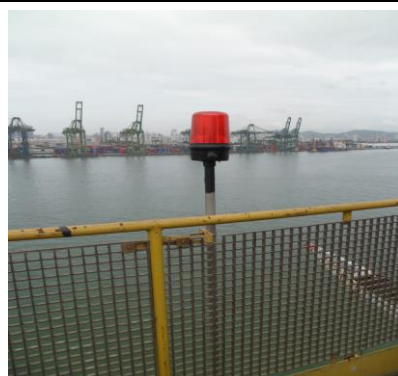
| <div><div><div>CONERGE</div><div>Inspeção &amp; Engenharia</div></div><div>AUDITORIA NR 29 – DESCARREGADOR DE NAVIOS</div></div> | | | | | | | <div>LEGENDA DE INFRAÇÕES E PRIORIDADES</div> <div>I-1=P3, I-2=P2, I-3=P1, I-4=P0</div> | | |
|---|---|---|---|---|---|---|---|---|---|
| 21 | 29.1.4.1 | b | X | | | Sinalizador aéreo encontra-se em boas condições operacionais. | - | | - |

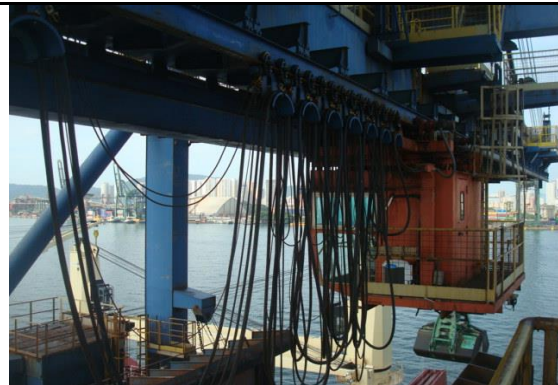
| <div><div><div>CONERGE</div><div>Inspeção &amp; Engenharia</div></div><div>AUDITORIA NR 29 – DESCARREGADOR DE NAVIOS</div></div> | | | | | | | <div>LEGENDA DE INFRAÇÕES E PRIORIDADES</div> <div>I-1=P3, I-2=P2, I-3=P1, I-4=P0</div> | | |
|---|---|---|---|---|---|---|---|---|---|
| 24 | 29.1.4.1 | b | X | | | Descarregador de navios possui cabine de comando em boas condições operacionais. | - | | - |

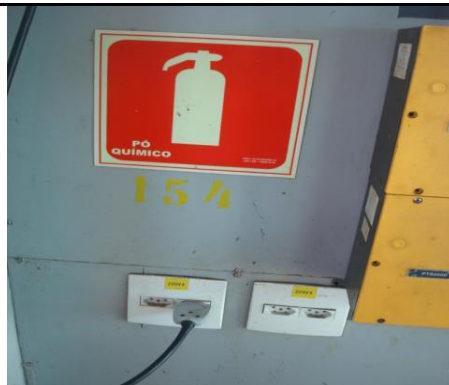
| <div><div><div>CONERGE</div><div>Inspeção &amp; Engenharia</div></div></div> AUDITORIA NR 29 – DESCARREGADOR DE NAVIOS <div></div> | | | | | | | LEGENDA DE INFRAÇÕES E PRIORIDADES<br>I-1=P3, I-2=P2, I-3=P1, I-4=P0 | | |
|---|---|---|---|---|---|---|---|---|---|
| 26 | 29.1.4.1 | b | X | | | Cabine do descarregador de navios possui tomadas com a devida identificação de sinalização de tensão. | - | | - |

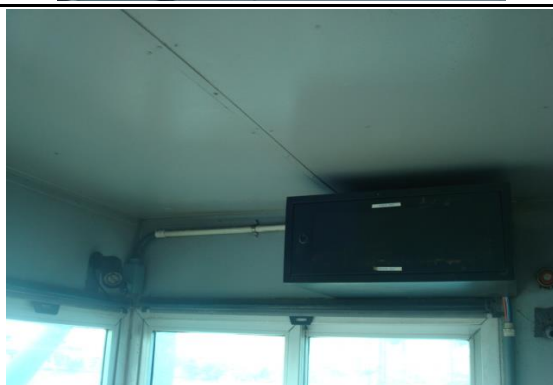
| <div><div><div>CONERGE</div><div>Inspeção &amp; Engenharia</div></div></div> AUDITORIA NR 29 – DESCARREGADOR DE NAVIOS <div></div> | | | | | | | LEGENDA DE INFRAÇÕES E PRIORIDADES<br>I-1=P3, I-2=P2, I-3=P1, I-4=P0 | | |
|---|---|---|---|---|---|---|---|---|---|
| 27 | 29.1.4.1 | b | X | | | Cabine do descarregador de navios possui painel elétrico em bom estado de conservação. | - | | - |

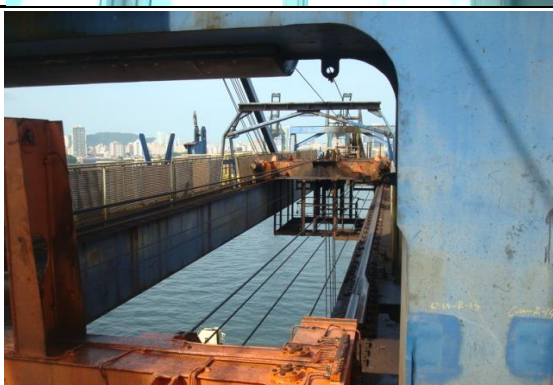
| <div><div><div>CONERGE</div><div>Inspeção &amp; Engenharia</div></div></div> AUDITORIA NR 29 – DESCARREGADOR DE NAVIOS <div></div> | | | | | | | LEGENDA DE INFRAÇÕES E PRIORIDADES<br>I-1=P3, I-2=P2, I-3=P1, I-4=P0 | | |
|---|---|---|---|---|---|---|---|---|---|
| 28 | 29.1.4.1 | b | | X | | Estrutura horizontal de sustentação e parafusos do descarregador de navios encontra-se com corrosão. | Necessário efetuar periodicamente tratamento e pintura da estrutura horizontal e substituir parafusos de sustentação do descarregador de navios de modo a garantir a segurança e saúde dos colaboradores portuários. | | I-4 |

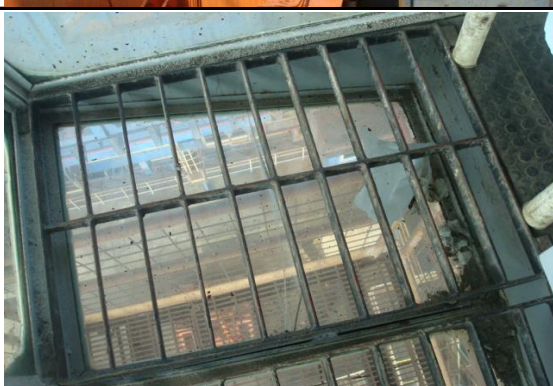
| <div><div><div>CONERGE</div><div>Inspeção &amp; Engenharia</div></div></div> AUDITORIA NR 29 – DESCARREGADOR DE NAVIOS <div></div> | | | | | | | LEGENDA DE INFRAÇÕES E PRIORIDADES<br>I-1=P3, I-2=P2, I-3=P1, I-4=P0 | | |
|---|---|---|---|---|---|---|---|---|---|
| 29 | 29.1.4.1 | b | X | | | Cabine do descarregador de navios encontra-se com base de apoio dos pés em bom estado de conservação.. | - | | - |

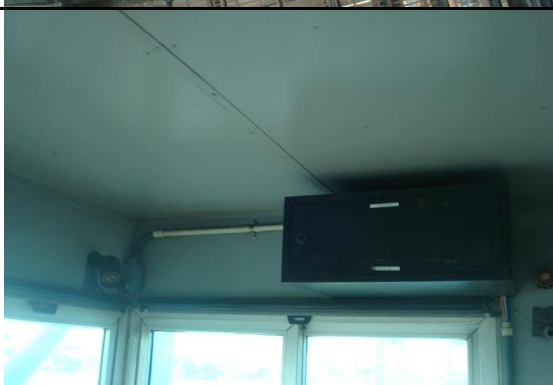
| <div><div><div>CONERGE</div><div>Inspeção &amp; Engenharia</div></div></div> AUDITORIA NR 29 – DESCARREGADOR DE NAVIOS <div></div> | | | | | | | LEGENDA DE INFRAÇÕES E PRIORIDADES<br>I-1=P3, I-2=P2, I-3=P1, I-4=P0 | | |
|---|---|---|---|---|---|---|---|---|---|
| 30 | 29.1.4.1 | b | X | | | Cabine do descarregador de navios encontra-se com sistema de monitoramento atraves de cameras em boas condições operacionais. | - | | |

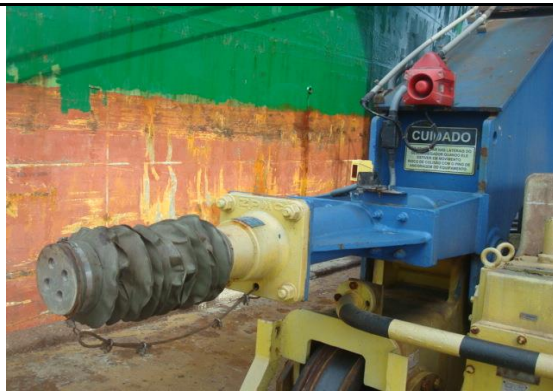
| <div><div><div><div>CONERGE</div><div>Inspeção &amp; Engenharia</div></div></div><div>AUDITORIA NR 29 – DESCARREGADOR DE NAVIOS</div><div></div></div> | | | | | | | LEGENDA DE INFRAÇÕES E PRIORIDADES<br>I-1=P3, I-2=P2, I-3=P1, I-4=P0 | | |
|---|---|---|---|---|---|---|---|---|---|
| 32 | 29.1.4.1 | b | X | | | Descarregador de navios encontra-se com sistema de sinal sonoro e luminoso em ambos os lados em boas condições operacionais. | - | | - |

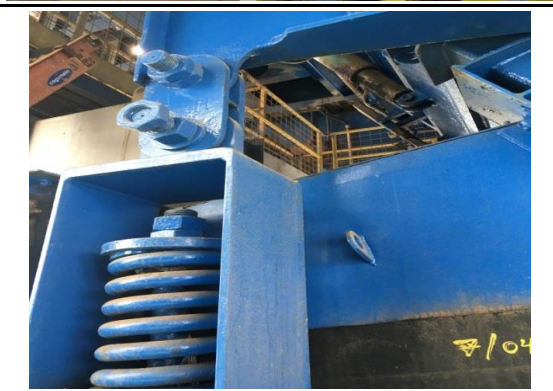
| <div><div><div><div>CONERGE</div><div>Inspeção &amp; Engenharia</div></div></div><div>AUDITORIA NR 29 – DESCARREGADOR DE NAVIOS</div><div></div></div> | | | | | | | LEGENDA DE INFRAÇÕES E PRIORIDADES<br>I-1=P3, I-2=P2, I-3=P1, I-4=P0 | | |
|---|---|---|---|---|---|---|---|---|---|
| 33 | 29.1.4.1 | b | X | | | Parafusos e porcas de fixação da moega encontra-se em bom estado de conservação. | - | | - |

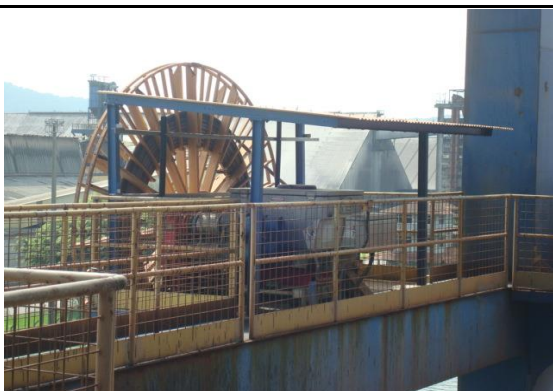
| <div><div><div><div>CONERGE</div><div>Inspeção &amp; Engenharia</div></div></div><div>AUDITORIA NR 29 – DESCARREGADOR DE NAVIOS</div><div></div></div> | | | | | | | LEGENDA DE INFRAÇÕES E PRIORIDADES<br>I-1=P3, I-2=P2, I-3=P1, I-4=P0 | | |
|---|---|---|---|---|---|---|---|---|---|
| 34 | 29.1.4.1 | b | | X | | Enrolador de cabos não possui proteção fixa em ambos os lados. | Necessário instalar tela de proteção fixa integral e resistente sobre o travessão superior e rodapé do guarda corpo e instalar montantes entre 1,10m a 1,20m de altura de modo a impedir o acesso ao enrolador de cabos em ambos os lados. | | I-4 |

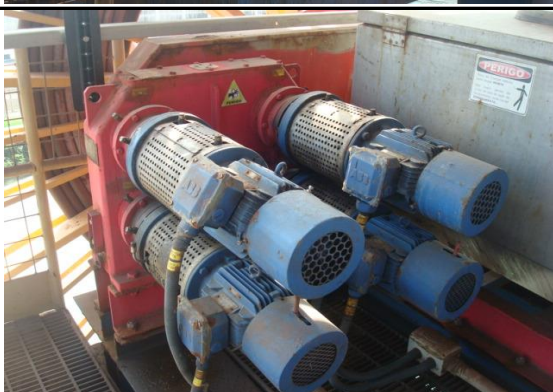
| <div><div><div><div>CONERGE</div><div>Inspeção &amp; Engenharia</div></div></div><div>AUDITORIA NR 29 – DESCARREGADOR DE NAVIOS</div><div></div></div> | | | | | | | LEGENDA DE INFRAÇÕES E PRIORIDADES<br>I-1=P3, I-2=P2, I-3=P1, I-4=P0 | | |
|---|---|---|---|---|---|---|---|---|---|
| 35 | 29.1.4.1 | b | X | | | Tampa de proteção da ventoinha encontra-se em bom estado de conservação. | - | | - |

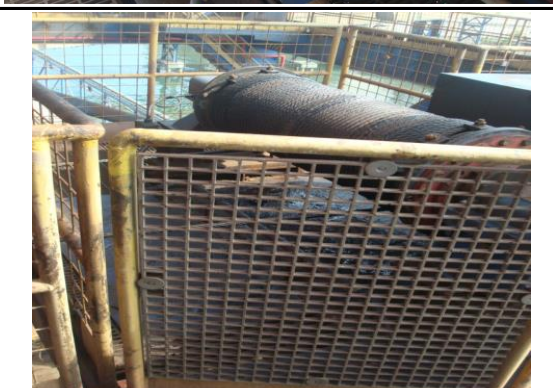
| <div><div><div><div>CONERGE</div><div>Inspeção &amp; Engenharia</div></div></div><div>AUDITORIA NR 29 – DESCARREGADOR DE NAVIOS</div><div></div></div> | | | | | | | LEGENDA DE INFRAÇÕES E PRIORIDADES<br>I-1=P3, I-2=P2, I-3=P1, I-4=P0 | | |
|---|---|---|---|---|---|---|---|---|---|
| 36 | 29.1.4.1 | b | X | | | Dromo do cabo de aço das portas da moega do descarregador de navios com proteção fixa em ambos os lados. | - | | - |

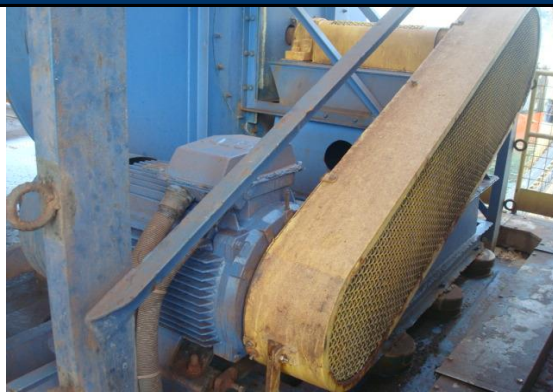
| <div><div><div>CONERGE</div><div>Inspeção &amp; Engenharia</div></div></div> AUDITORIA NR 29 – DESCARREGADOR DE NAVIOS <div></div> | | | | | | | LEGENDA DE INFRAÇÕES E PRIORIDADES<br>I-1=P3, I-2=P2, I-3=P1, I-4=P0 | | |
|---|---|---|---|---|---|---|---|---|---|
| 37 | 29.1.4.1 | b | X | | | Proteção do acionamento da polia do motor do despoeiramento em bom estado de conservação. | - | | - |

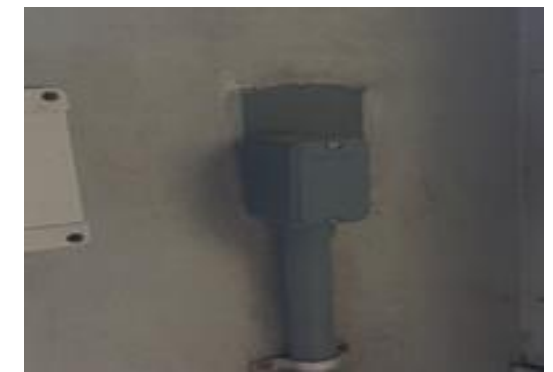
| <div><div><div>CONERGE</div><div>Inspeção &amp; Engenharia</div></div></div> AUDITORIA NR 29 – DESCARREGADOR DE NAVIOS <div></div> | | | | | | | LEGENDA DE INFRAÇÕES E PRIORIDADES<br>I-1=P3, I-2=P2, I-3=P1, I-4=P0 | | |
|---|---|---|---|---|---|---|---|---|---|
| 38 | 29.1.4.1 | b | X | | | Caixa de passagem em bom estado de conservação. | - | | - |

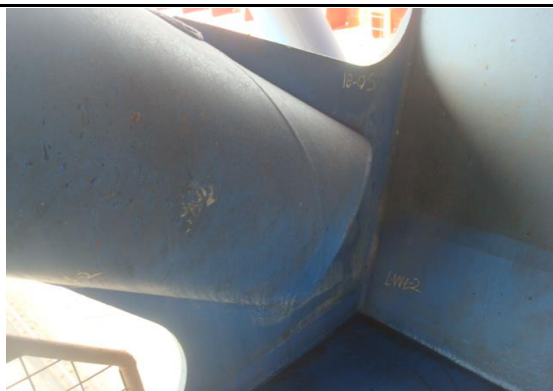
| <div><div><div>CONERGE</div><div>Inspeção &amp; Engenharia</div></div></div> AUDITORIA NR 29 – DESCARREGADOR DE NAVIOS <div></div> | | | | | | | LEGENDA DE INFRAÇÕES E PRIORIDADES<br>I-1=P3, I-2=P2, I-3=P1, I-4=P0 | | |
|---|---|---|---|---|---|---|---|---|---|
| 39 | 29.1.4.1 | b | X | | | Vigas de sustentação do descarregador de navios encontra-se em bom estado de conservação. | Providenciar inspeção por empresa especializada de toda a estrutura do descarregador de navio quanto a pintura do mesmo. | | I-4 |

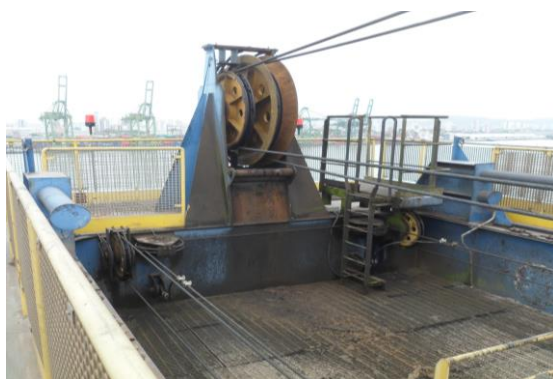
| <div><div><div>CONERGE</div><div>Inspeção &amp; Engenharia</div></div></div> AUDITORIA NR 29 – DESCARREGADOR DE NAVIOS <div></div> | | | | | | | LEGENDA DE INFRAÇÕES E PRIORIDADES<br>I-1=P3, I-2=P2, I-3=P1, I-4=P0 | | |
|---|---|---|---|---|---|---|---|---|---|
| 40 | 29.1.4.1 | b | X | | | Sistema de acionamento da roldana do cabo de aço da lança encontra-se com impregnação de material e sem lubrificação. | Necessário efetuar limpeza e lubrificação da roldana do cabo de aço da lança principal do Ship Loader de modo a garantir a segurança, saúde e integridade física dos colaboradores portuários durante o acesso. | | I-4 |

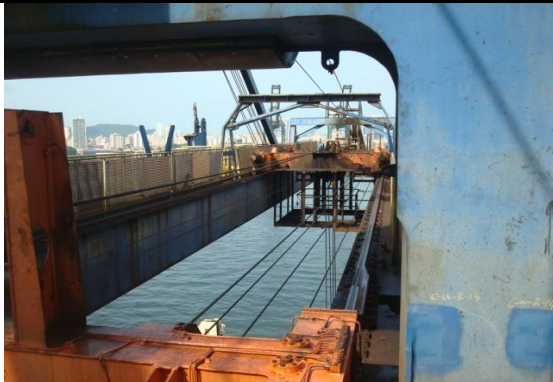
| <div><div><div>CONERGE</div><div>Inspeção &amp; Engenharia</div></div></div> AUDITORIA NR 29 – DESCARREGADOR DE NAVIOS <div></div> | | | | | | | LEGENDA DE INFRAÇÕES E PRIORIDADES<br>I-1=P3, I-2=P2, I-3=P1, I-4=P0 | | |
|---|---|---|---|---|---|---|---|---|---|
| 41 | 29.1.4.1 | b | X | | | Sistema de acionamento da roldana do cabo de aço da lança encontra-se com impregnação de material e sem lubrificação. | Necessário efetuar limpeza e lubrificação da roldana do cabo de aço da lança principal do Ship Loader de modo a garantir a segurança, saúde e integridade física dos colaboradores portuários durante o acesso. | | I-4 |

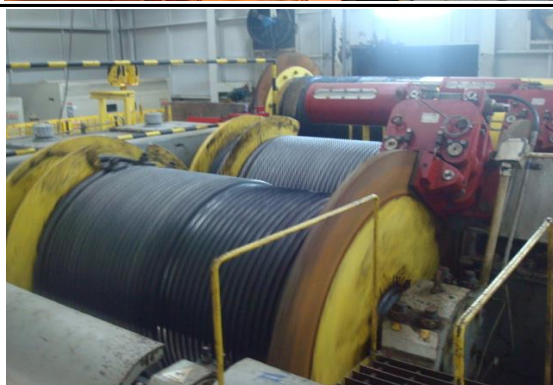
| <div><div><div>CONERGE</div><div>Inspeção &amp; Engenharia</div></div></div> AUDITORIA NR 29 – DESCARREGADOR DE NAVIOS <div></div> | | | | | | | LEGENDA DE INFRAÇÕES E PRIORIDADES<br>I-1=P3, I-2=P2, I-3=P1, I-4=P0 | | |
|---|---|---|---|---|---|---|---|---|---|
| 42 | 29.1.4.1 | b | X | | | Sala do acionamento dos dromos possuem grades de proteção e sistema de iluminação em boas condições operacionais. | - | | - |

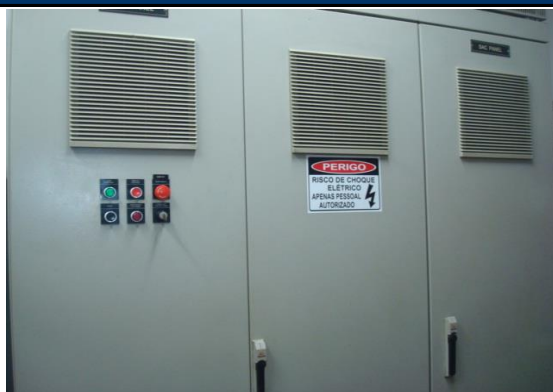
| <div><div><div>CONERGE</div><div>Inspeção &amp; Engenharia</div></div></div> AUDITORIA NR 29 – DESCARREGADOR DE NAVIOS <div></div> | | | | | | | LEGENDA DE INFRAÇÕES E PRIORIDADES<br>I-1=P3, I-2=P2, I-3=P1, I-4=P0 | | |
|---|---|---|---|---|---|---|---|---|---|
| 43 | 29.1.4.1 | b | X | | | Painéis da sala de maquinas possui sinalização de identificação sobre os riscos ao que estão expostos. | - | | - |

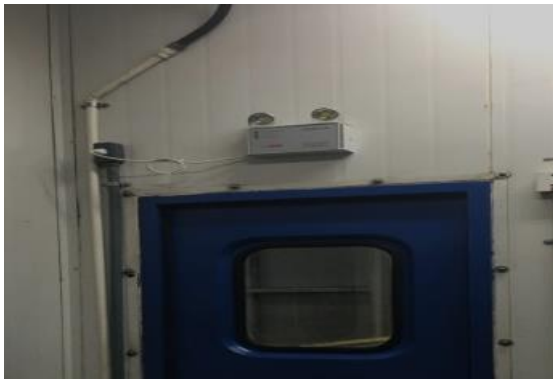
| <div><div><div>CONERGE</div><div>Inspeção &amp; Engenharia</div></div></div> AUDITORIA NR 29 – DESCARREGADOR DE NAVIOS <div></div> | | | | | | | LEGENDA DE INFRAÇÕES E PRIORIDADES<br>I-1=P3, I-2=P2, I-3=P1, I-4=P0 | | |
|---|---|---|---|---|---|---|---|---|---|
| 44 | 29.1.4.1 | b | X | | | Sala elétrica possui sistema de luz de emergência. | - | | - |

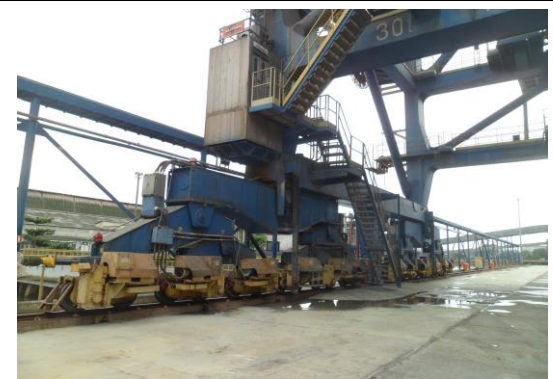
| <div><div><div>CONERGE</div><div>Inspeção &amp; Engenharia</div></div></div> AUDITORIA NR 29 – DESCARREGADOR DE NAVIOS <div></div> | | | | | | | LEGENDA DE INFRAÇÕES E PRIORIDADES<br>I-1=P3, I-2=P2, I-3=P1, I-4=P0 | | |
|---|---|---|---|---|---|---|---|---|---|
| 45 | 29.3.5.18.1 | | X | | | Descarregador de navio possui sistema de frenagem e ancoragem em boas condições operacionais. | - | | - |

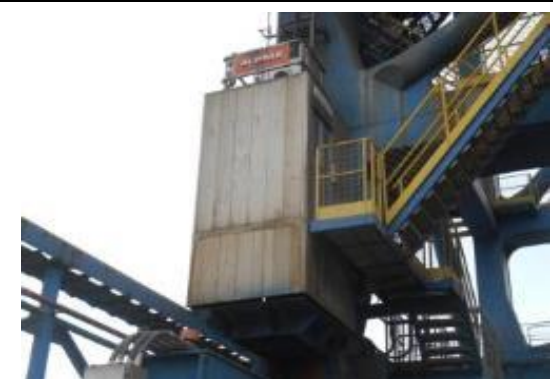
| <div><div><div>CONERGE</div><div>Inspeção &amp; Engenharia</div></div></div> AUDITORIA NR 29 – DESCARREGADOR DE NAVIOS <div></div> | | | | | | | LEGENDA DE INFRAÇÕES E PRIORIDADES<br>I-1=P3, I-2=P2, I-3=P1, I-4=P0 | | |
|---|---|---|---|---|---|---|---|---|---|
| 46 | 29.1.4.1 | b | X | | | Descarregador de navio possui elevador em boas condições operacionais. | - | | - |

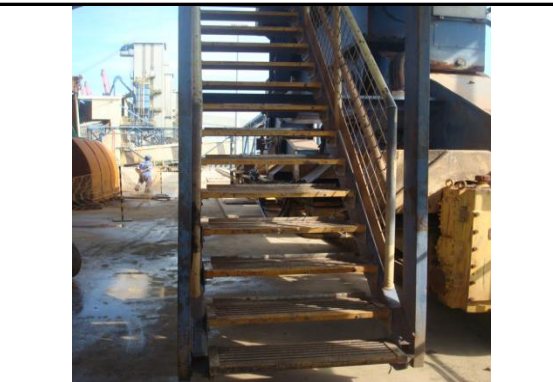
| <div><div><div>CONERGE</div><div>Inspeção &amp; Engenharia</div></div></div> AUDITORIA NR 29 – DESCARREGADOR DE NAVIOS <div></div> | | | | | | | LEGENDA DE INFRAÇÕES E PRIORIDADES<br>I-1=P3, I-2=P2, I-3=P1, I-4=P0 | | |
|---|---|---|---|---|---|---|---|---|---|
| 47 | 29.3.2.1 | - | X | | | Guarda corpo da escada de acesso ao Descarregador encontra-se em bom estado de pintura e conservação. | - | | - |

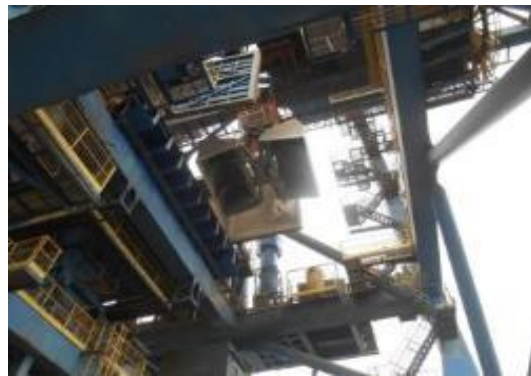
| CONERGE<br>Inspeção & Engenharia | | | | | | | AUDITORIA NR 29 – DESCARREGADOR DE NAVIOS | | | | | LEGENDA DE INFRAÇÕES E PRIORIDADES<br>I-1=P3, I-2=P2, I-3=P1, I-4=P0 | |
|---|---|---|---|---|---|---|---|---|---|---|--|---|--|
| 69 | 29.3.5.17 | - | X | | | Sinal sonoro do Descarregador de navio encontram-se em perfeito estado de funcionamento. | - | | - | | | | |

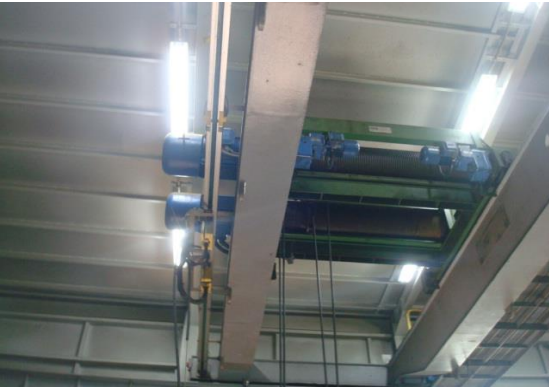
| <div> <div> <b>AUDITORIA NR 11 – MONOVIA 10t</b> </div> </div> | | | | | | <div> <b>LEGENDA DE INFRAÇÕES E PRIORIDADES</b><br/> I-1=P3, I-2=P2, I-3=P1, I-4=P0 </div> | | | |
|---|---|---|---|---|---|---|---|---|---|
| 3 | 11.1.3 | - | X | | | Estruturas de sustentação da monovia possuem evidências de cálculo estrutural com ART. | - | | - |

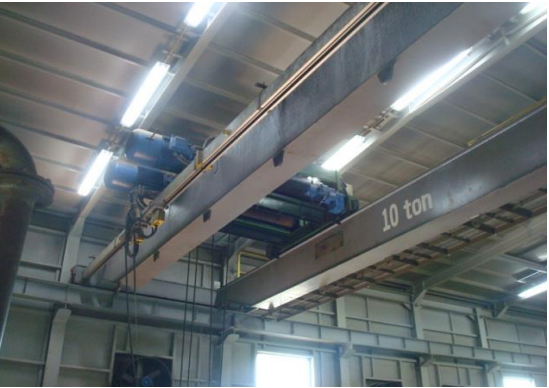
| <div> <div> <b>AUDITORIA NR 11 – MONOVIA 10t</b> </div> </div> | | | | | | <div> <b>LEGENDA DE INFRAÇÕES E PRIORIDADES</b><br/> I-1=P3, I-2=P2, I-3=P1, I-4=P0 </div> | | | |
|---|---|---|---|---|---|---|---|---|---|
| 4 | 11.1.3 | - | X | | | Detalhe da estrutura em bom estado de conservação, porem com acumulo de poeira. | Providenciar limpeza periodica em toda estrutura do equipamento. | | I-4 |

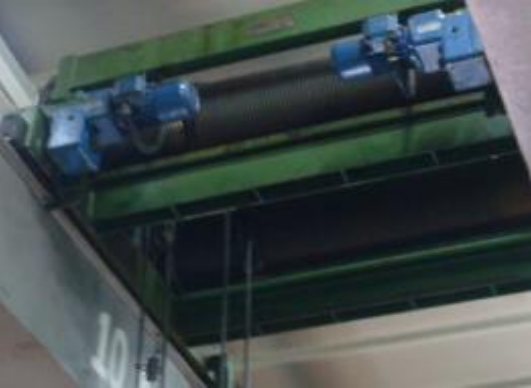
| <div> <div> <b>AUDITORIA NR 11 – MONOVIA 10t</b> </div> </div> | | | | | | <div> <b>LEGENDA DE INFRAÇÕES E PRIORIDADES</b><br/> I-1=P3, I-2=P2, I-3=P1, I-4=P0 </div> | | | |
|---|---|---|---|---|---|---|---|---|---|
| 6 | 11.1.3.1 | - | X | | | Tambor de içamento dos cabos do carro principal apresentam boas condições. | - | | - |

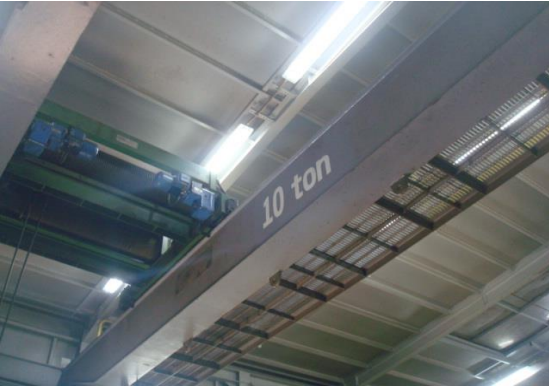
| <div> <div>AUDITORIA NR 11 – MONOVIA 10t</div> </div> | | | | | | | | | |
|---|---|---|---|---|---|---|---|---|---|
| 7 | 11.1.3.2 | - | X | | | Durante esta intervenção foi verificado que a monovia possui indicação de carga máxima permitida em local visível. | - | | - |

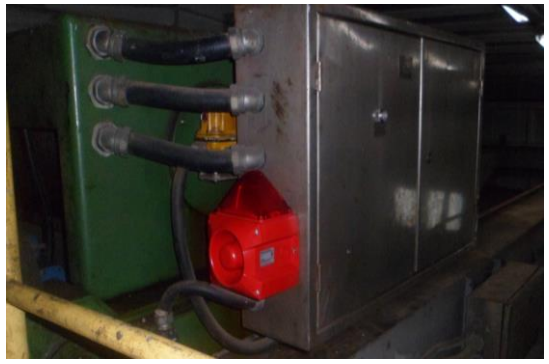
| <div> <div>AUDITORIA NR 11 – MONOVIA 10t</div> </div> | | | | | | | | | |
|---|---|---|---|---|---|---|---|---|---|
| 13 | 11.1.7 | - | X | | | Durante os testes de translação foi verificado que o sistema sonoro de advertência e visual encontram-se em perfeito estado de conservação e funcionando perfeitamente. | - | | - |

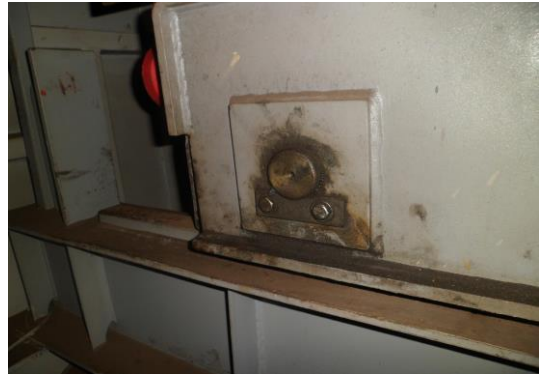
| <div> <div>AUDITORIA NR 11 – MONOVIA 10t</div> </div> | | | | | | | | | |
|---|---|---|---|---|---|---|---|---|---|
| 14 | 11.1.8 | - | X | | | Sensor de fim de curso em bom estado de conservação. Durante os testes realizados foram evidenciados que os sensores de fim de curso apresentam resultados satisfatórios. | - | | - |

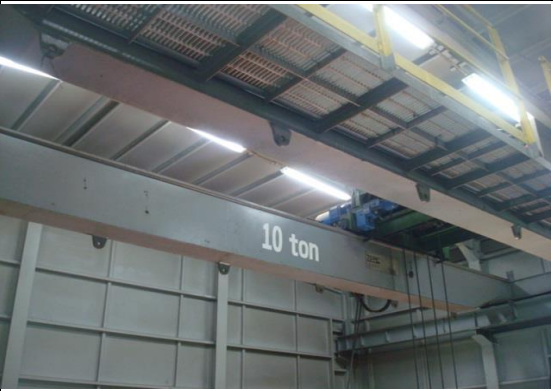
| <div> <div> <b>AUDITORIA NR 11 – MONOVIA 10t</b> </div> </div> | | | | | | <div> <b>LEGENDA DE INFRAÇÕES E PRIORIDADES</b><br/> I-1=P3, I-2=P2, I-3=P1, I-4=P0 </div> | | | |
|---|---|---|---|---|---|---|---|---|---|
| 15 | 11.1.8 | - | X | | | Durante a inspeção foram realizados testes de translação, onde foi evidenciado que o equipamento apresenta condições físicas satisfatórias. | - | | - |
