## **INSPEÇÃO E LAUDO EM LINHA DE VIDA NR-35**

**TR-601**

**TERMAG**

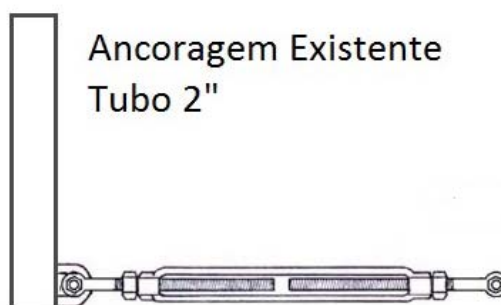
## Extremidade 1

Esticador

Absorvedor de Energia

Indicador de Tensão

Em uma das extremidades iniciar com a montagem do esticador no ponto de ancoragem, na sequencia montar o indicador de tensão e logo após o absorvedor de energia. No absorvedor fazer a ligação do cabo com 01 sapatilha e 03 grampos, ligando ao outro ponto de ancoragem com 01 sapatilha e 03 grampos.

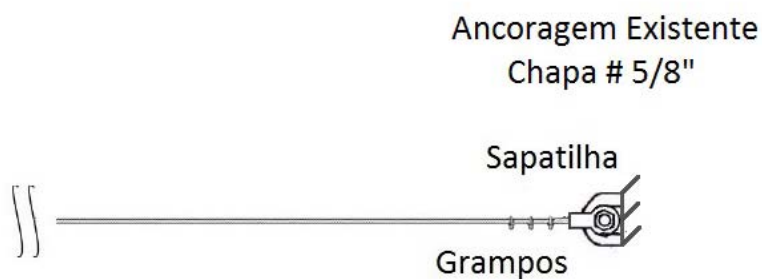
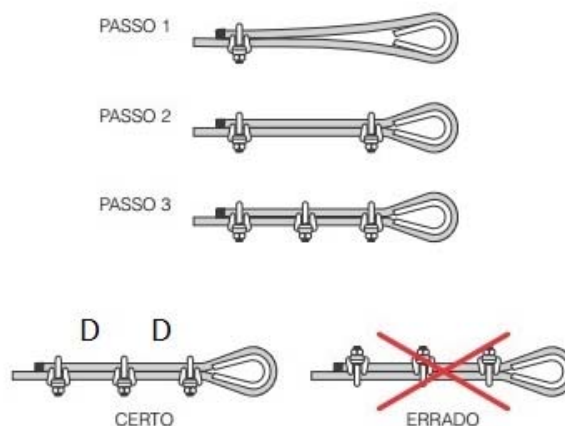
## Extremidade 2

D = Distancia entre grampos 6 vezes  
o diametro do cabo
