## **INSPEÇÃO E LAUDO EM LINHA DE VIDA NR-35**

**TR-701**

**TERMAG**

Executar Inspeções e Laudos em 14 Linhas de Vida para fins de certificação das atuais condições de segurança.

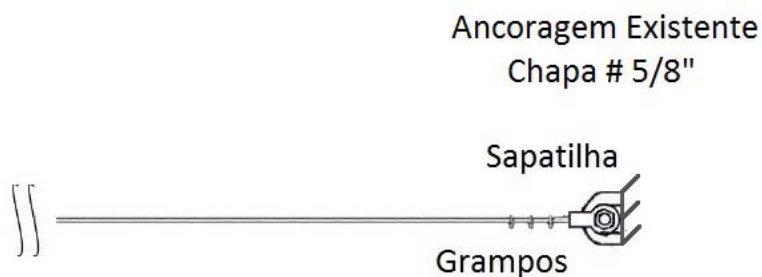
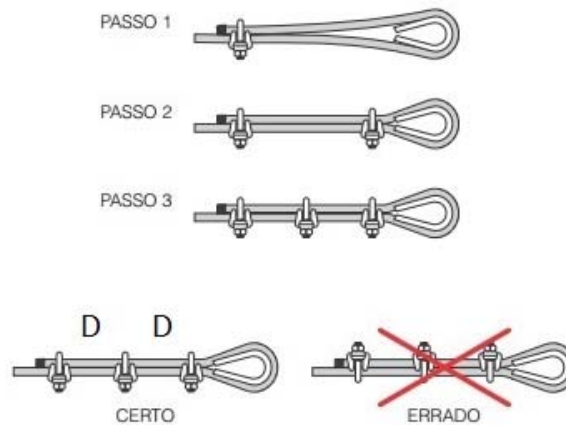
## Extremidade 2

D = Distancia entre grampos 6 vezes  
o diametro do cabo
