## **INSPEÇÃO E LAUDO EM LINHA DE VIDA NR-35**

**TF-801**

**TERMAG**

Executar Inspeções e Laudos das linhas de vida do Terminal ferroviário 801, para fins de certificação das atuais condições de segurança.

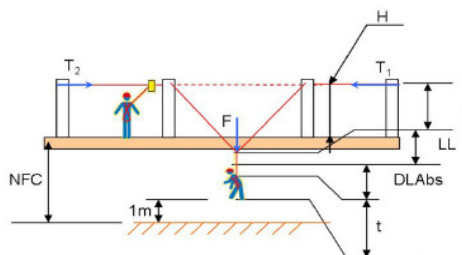
Tensão na extremidade 1 : 8 kN  
para uma queda no vãos 1

Tensão na extremidade 2 : 8.3 kN  
para uma queda no vãos 3

Flecha :

Vão 1 : 1.97 m

Vão 2 : 1.89 m

Vão 3 : 1.89 m

Fator de segurança do cabo : 4.4
