## **INSPEÇÃO E LAUDO EM LINHA DE VIDA NR-35**

**TF-901**

**TERMAG**

Executar Inspeções e Laudos das linhas de vida do Terminal ferroviário 901, para fins de certificação das atuais condições de segurança.

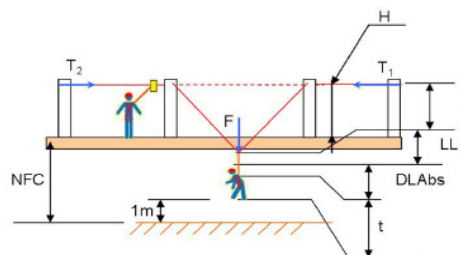
Tensão na extremidade 1 : 8 kN  
para uma queda no vãos 1

Tensão na extremidade 2 : 8.3 kN  
para uma queda no vãos 3

Flecha :

Vão 1 : 1.97 m

Vão 2 : 1.89 m

Vão 3 : 1.89 m

Fator de segurança do cabo : 4.4

- H : Altura da linha de vida  
f : Flecha  
F : Esforço aplicado ao ponto onde houve queda  
1m : 1m de segurança  
LL : Comprimento do talabarte  
DLabs : Elongação do absorvedor de energia do talabarte  
t : Altura do usuário  
T1 : Tensão na extremidade 1  
T2 : Tensão na extremidade 2  
NFC : Zona livre de queda necessária. Deve ser calculada, conforme realidade de cada local de instalação.
