NR 18 – REALIZAR INSPEÇÃO ESTRUTURAL EM EDIFICAÇÕES E INSPEÇÃO POR DRONE NOS TELHADOS DE COBERTURA.

RELÁTÓRIO DE INSPEÇÃO ESTRUTURAL POR DRONE NR-18

BUNGE ALIMENTOS S/A SANTOS/ SP

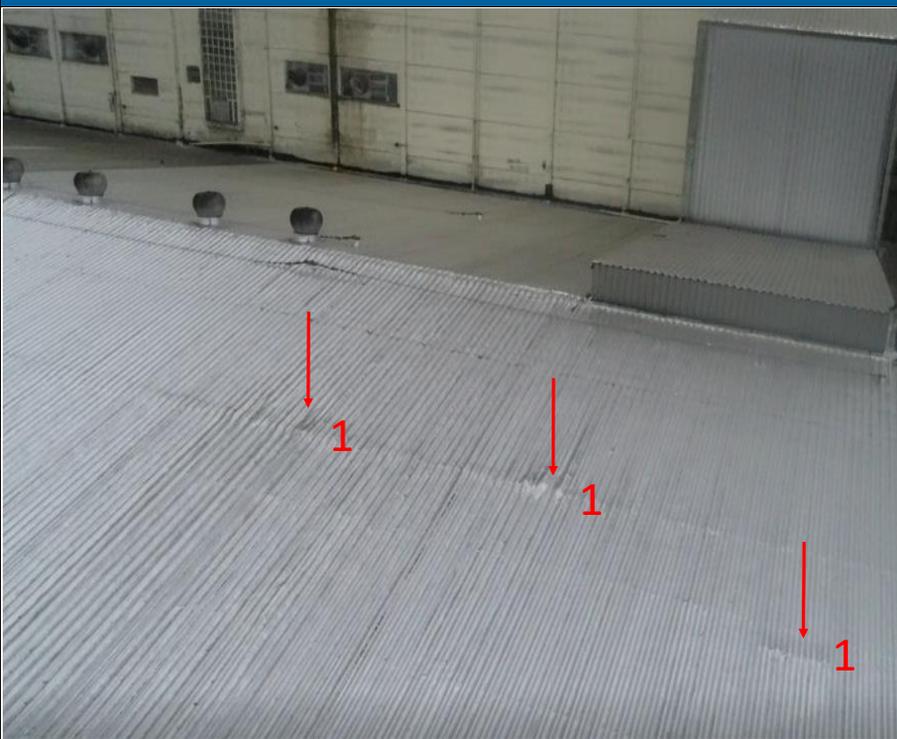
EVIDÊNCIA			DESCRİÇÃO
1. Evidências de deformação em Manta térmica	RECOMENDAÇÃO	CATEGORIA DE CONDIÇÃO: 5	
RESULTADOS	1. Deformação da manta térmica no telhado podendo ocorrer futuras rachaduras e infiltrações, a penetração constante da água em sua estrutura causa desgaste, reduzindo a eficácia da telha e permitindo a passagem da água.	Normalizar a manta térmica no telhado, mantendo o telhado nivelado em relação ao ângulo de caimento.	
PRIORIDADE: 2 CATEGORIA DA CONDIÇÃO: 1

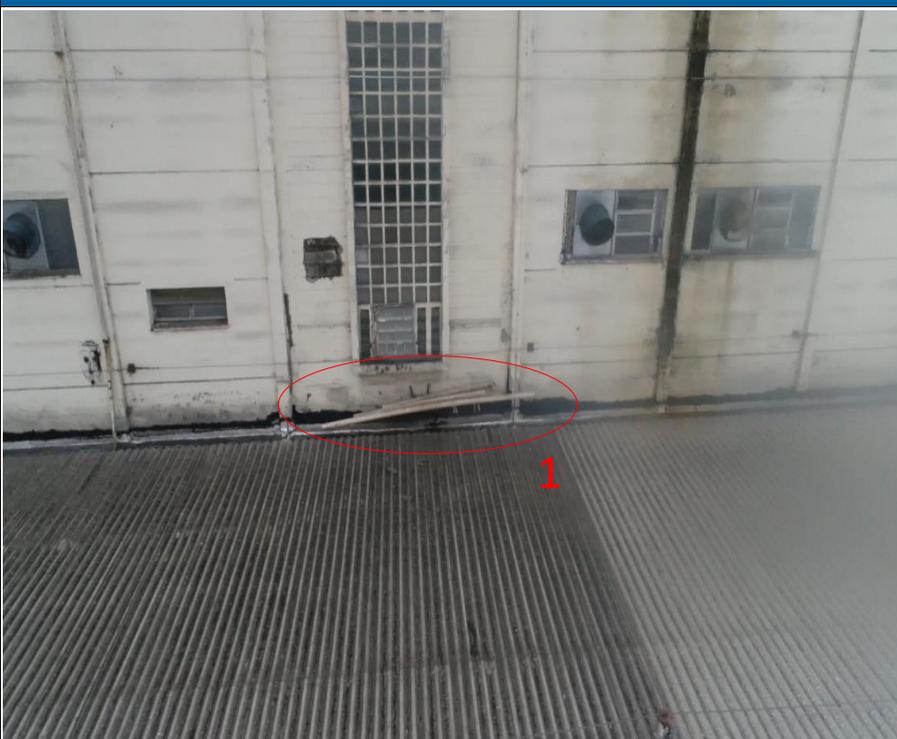
TELHADO	EVIDÊNCIA	
RESULTADOS	1. Material obsoleto no telhado	
PRIORIDADE: 2 CATEGORIA DA CONDIÇÃO: 2		
DESCRIÇÃO	RECOMENDAÇÃO

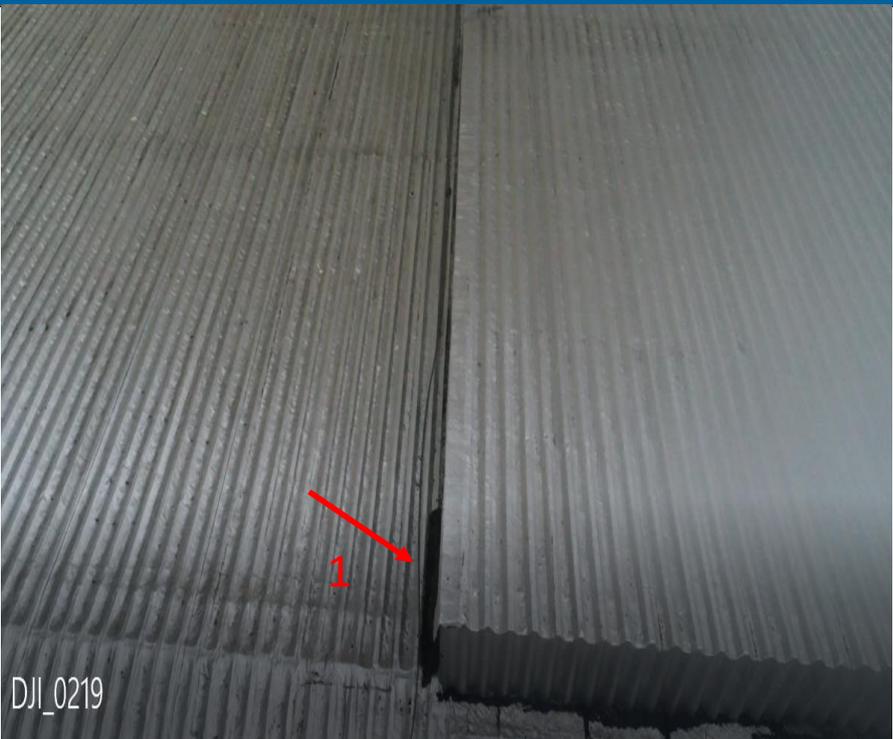
EVIDÊNCIA			DESCRİÇÃO
1. Abertura no telhado	RECOMENDAÇÃO	CATEGORIA DE CONDIÇÃO: 5	
RESULTADOS	1. Telha danificada, podendo ocasionar vazamentos, infiltrações que gera umidade na laje ou na parede.	Realizar o reparo das telhas danificadas.	
PRIORIDADE: 1 CATEGORIA DA CONDIÇÃO: 3

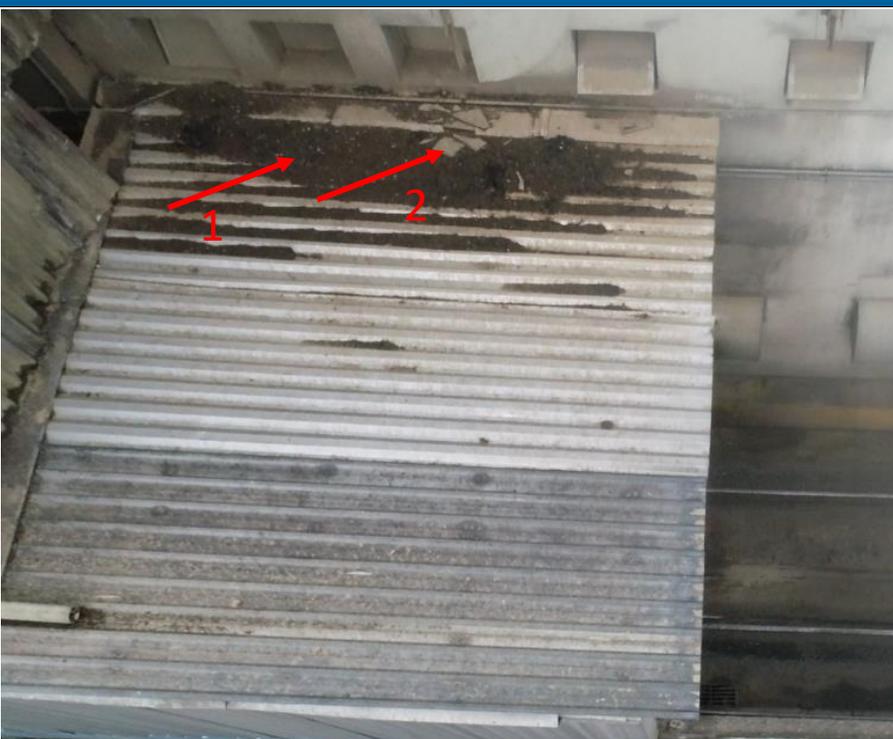
EVIDÊNCIA	DESCRİÇÃO		RECOMENDAÇÃO
1 e 2 Evidências de sujidade e detritos.	1 e 2. Sujidade e detritos no telhado poderá ocasionar o entupimento de calhas, que podem causar alagamentos e infiltrações.		Realizar a limpeza do telhado.
RESULTADOS	DESCRİÇÃO		RECOMENDAÇÃO
PRIORIDADE: 1 CATEGORIA DA CONDIÇÃO: 3	DESCRİÇÃO		RECOMENDAÇÃO

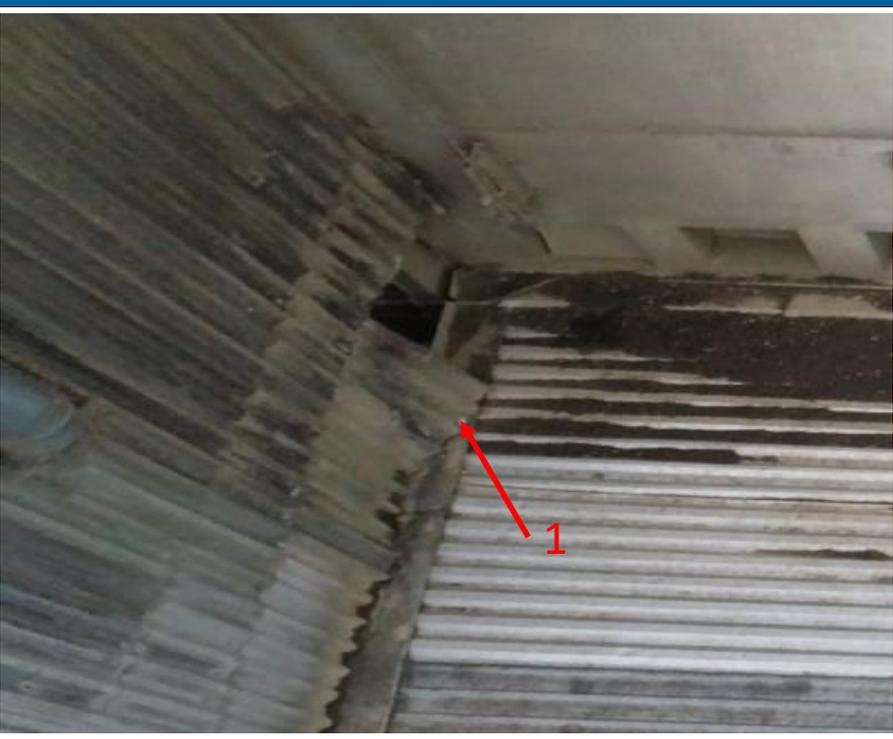
RESULTADOS		
PRIORIDADE: 1		
CATEGORIA DA CONDIÇÃO: 3		
DESCRIÇÃO	RECOMENDAÇÃO	
1. Telha desnivelada podendo ocasionar projeção em caso de ventos fortes.	Retirar telha e normalizar telhas que estiverem danificadas.

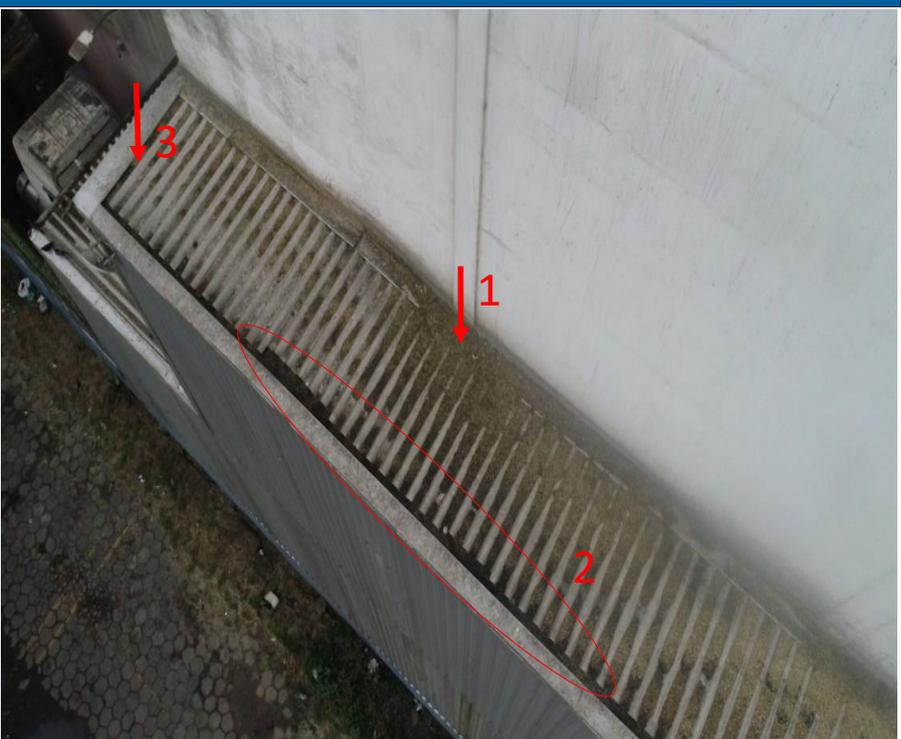
EVIDÊNCIA	<ol style="list-style-type: none"> Sujidade no telhado; Telhas danificadas; Acumulo de sujeira 			PROVIDENCIAR A LIMPEZA E TROCA DE TELHAS.
RESULTADOS	PRIORIDADE: 0 CATEGORIA DA CONDIÇÃO: 5			
DESCRIÇÃO	<ol style="list-style-type: none"> Telhas com sujidade podendo ocasionar o entupimento de calhas, que podem causar alagamentos e infiltrações. Telhas danificadas que podem causar alagamentos Acumulo de sujidade nas calhas podendo ocasionar entupimento causando alagamentos e infiltrações

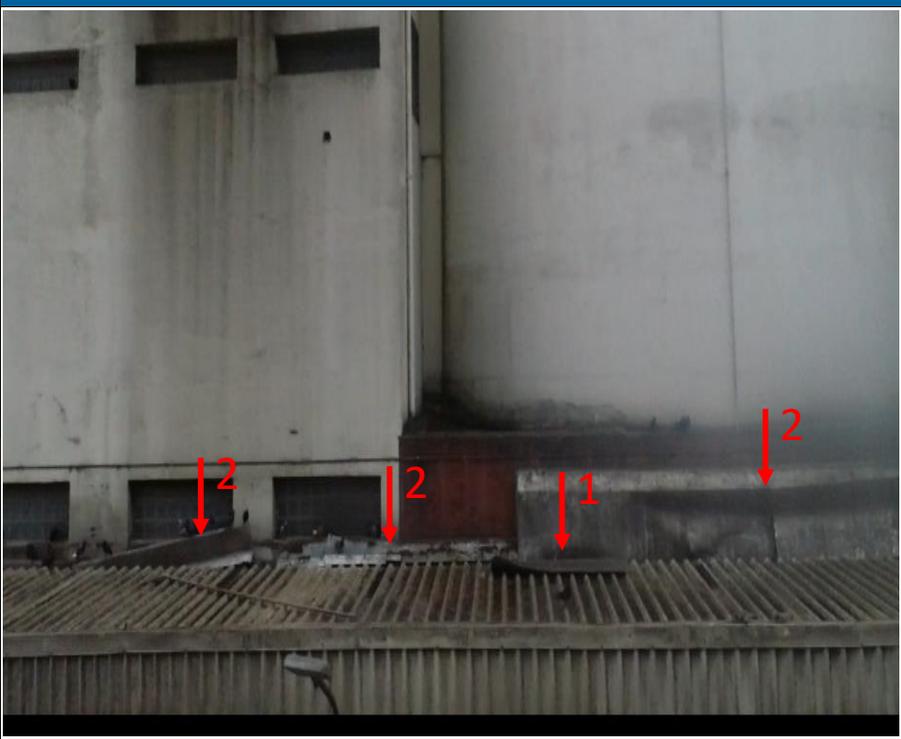
DESCRÇÃO
RESULTADOS PRIORIDADE: 0 CATEGORIA DA CONDIÇÃO: 4	RECOMENDAÇÃO 1. Peça solta em cima do telhado, podendo ocasionar risco de acidente em caso de quebra dos telhado, ou projeção em caso de ventos. 2. Rufos danificados podendo ocasionar alagamentos		RECOMENDAÇÃO Providenciar a remoção da peça solta e troca dos Rufos

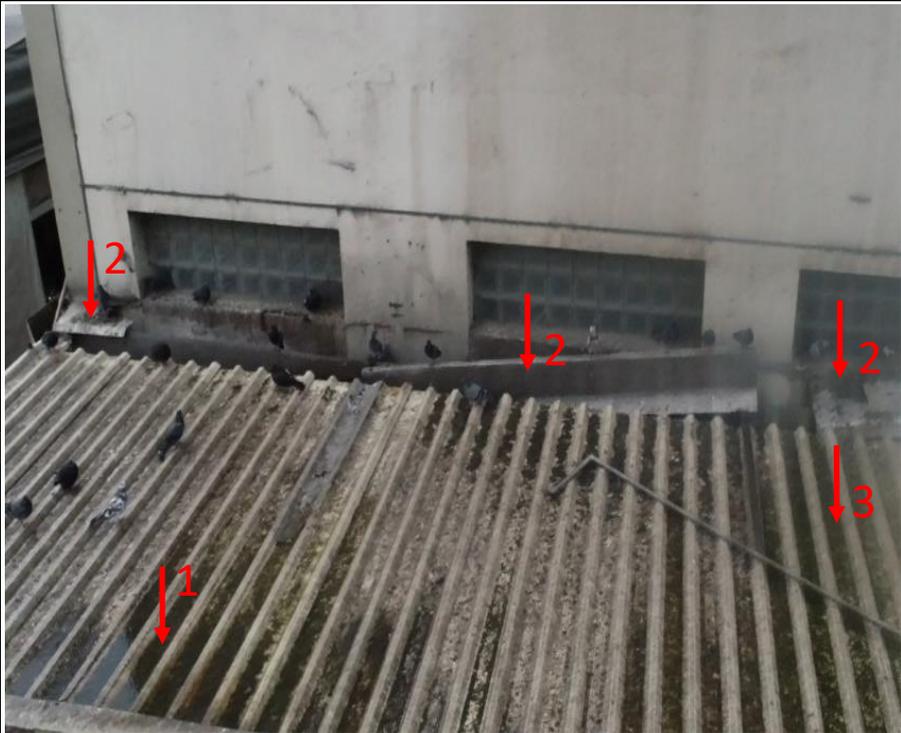
TRATATIVA	RESULTADOS		CATEGORIA DE CONDIÇÃO: 5
TELHADO	PRIORIDADE: 0 CATEGORIA DA CONDIÇÃO: 5	DESCRIÇÃO	RECOMENDAÇÃO
TELHADO	<ol style="list-style-type: none"> 1. Foi evidenciado acúmulo de água nos telhados sem drenagem possibilitando infiltração. 2. Rufos danificados podendo ocasionar alagamentos na localização. 3. Evidenciado no telhado sujidade 	Providenciar a troca e reparo dos rufos, limpeza e drenagem da água nos telhados.	TELHADO EM CONDIÇÕES EXTREMAMENTE RUINS, EXIGINDO AÇÃO IMEDIATA. TELHAS FALTANDO, DANIFICADAS OU COMPLETAMENTE DETERIORADAS. VAZAMENTOS GRAVES E INFILTRAÇÕES, COM DANOS SIGNIFICATIVOS. ESTRUTURA DO TELHADO COMPROMETIDA, COM CAIBROS OU TERÇAS SEVERAMENTE DANIFICADOS. ACÚMULO EXCESSIVO DE DETRITOS, MUSGO OU ALGAS, PREJUDICANDO GRAVEMENTE A INTEGRIDADE DO TELHADO. CALHAS E RUFOS DANIFICADOS OU AUSENTES.

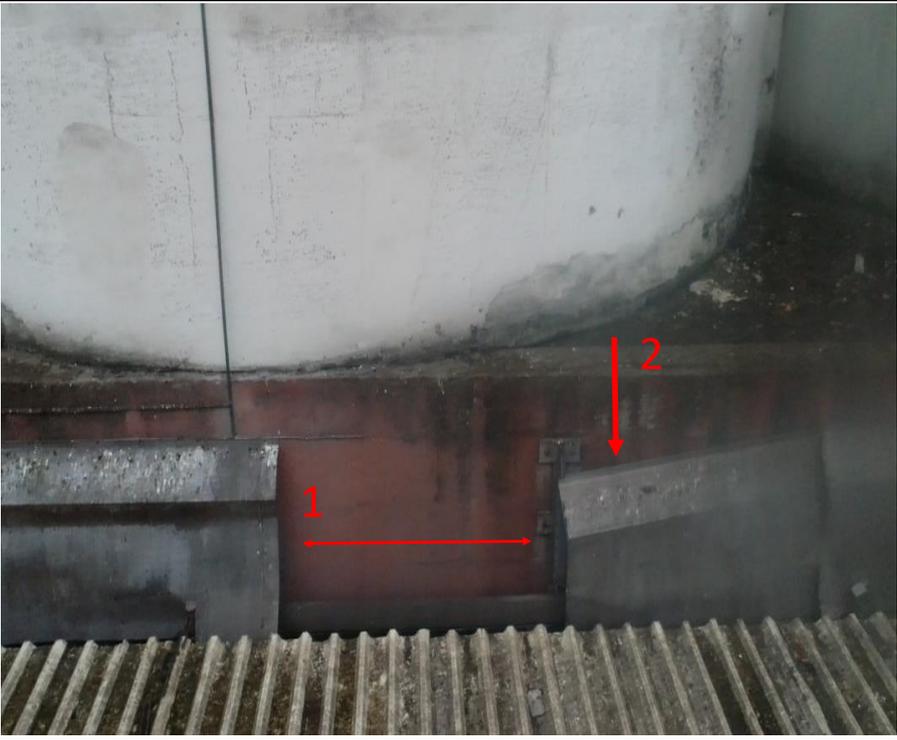
RESULTADOS PRIORIDADE: 0 CATEGORIA DA CONDIÇÃO: 5	DESCRIÇÃO 1. Ausência de Rufo podendo ocasionar infiltrações e alagamento na localização. 2. Rufo danificados podendo ocasionar infiltrações e alagamento na localização.	RECOMENDAÇÃO Providenciar a troca e reparo dos rufos

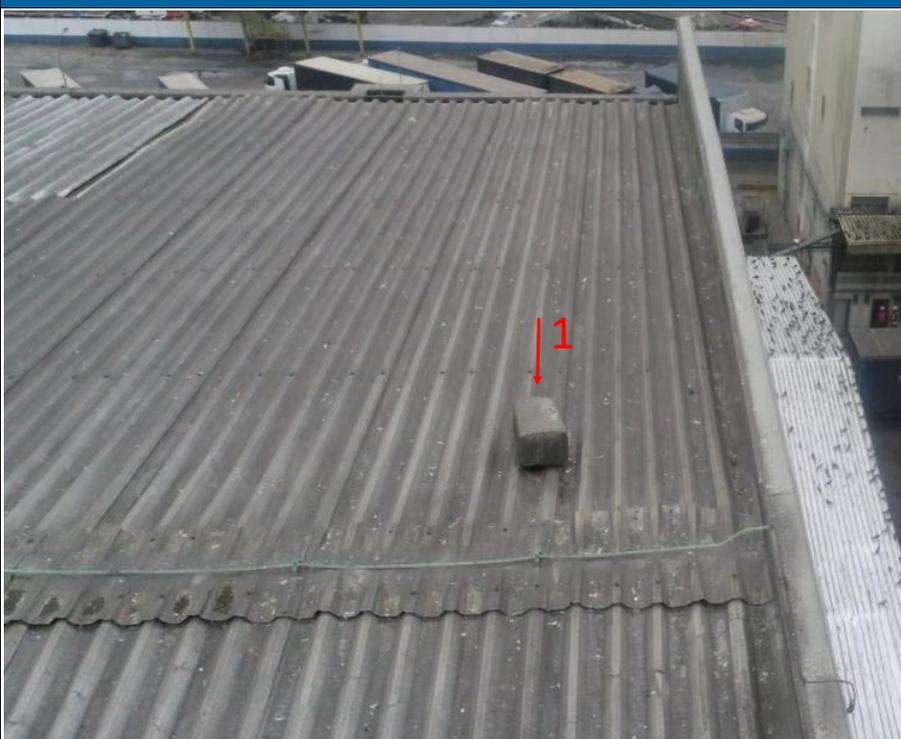
1. Objeto solto em cima do telhado podendo ocasionar a queda no interior do galpão em caso de queda e a projeção em caso de ventos fortes.		1. Retirar objeto solto em cima do telhado.		<p>TELHADO EM CONDIÇÕES EXTREMAMENTE RUINS, EXIGINDO AÇÃO IMEDIATA. TELHAS FALTANDO, DANIFICADAS OU COMPLETAMENTE DETERIORADAS. VAZAMENTOS GRAVES E INFILTRAÇÕES, COM DANOS SIGNIFICATIVOS. ESTRUTURA DO TELHADO COMPROMETIDA, COM CAIBROS OU TERÇAS SEVERAMENTE DANIFICADOS. ACÚMULO EXCESSIVO DE DETRITOS, MUSGO OU ALGAS, PREJUDICANDO GRAVEMENTE A INTEGRIDADE DO TELHADO. CALHAS E RUFOS DANIFICADOS OU AUSENTES.</p>
PRIORIDADE:	0	CATEGORIA DE CONDIÇÃO:	4

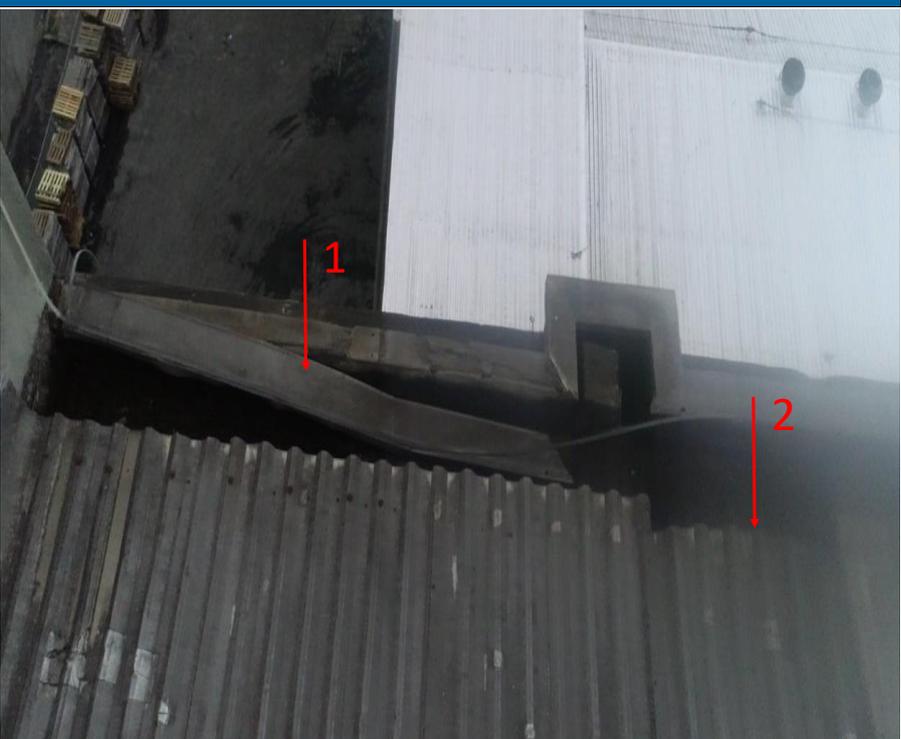
1. Calha solta e desnivelada 2. Telha danificada.	1. Calha solta e desnivelada podendo ocorrer acumulo de água na emenda da calha e infiltração. 2. Telha danificada, podendo ocasionar alagamento da área.	1. Normalizar calha , mantendo a calha nivelada em relação ao ângulo de caimento. 2. Substituição da telha danificada.	
RESULTADOS			
PRIORIDADE: 0 CATEGORIA DA CONDIÇÃO: 5

1. Normalizar calha , mantendo a calha nivelada 2. Substituição de telha.			TELHADO EM CONDIÇÕES EXTREMAMENTE RUINS, EXIGINDO AÇÃO IMEDIATA. TELHAS FALTANDO, DANIFICADAS OU COMPLETAMENTE DETERIORADAS. VAZAMENTOS GRAVES E INFILTRAÇÕES, COM DANOS SIGNIFICATIVOS. ESTRUTURA DO TELHADO COMPROMETIDA, COM CAIBROS OU TERÇAS SEVERAMENTE DANIFICADOS. ACÚMULO EXCESSIVO DE DETRITOS, MUSGO OU ALGAS, PREJUDICANDO GRAVEMENTE A INTEGRIDADE DO TELHADO. CALHAS E RUFOS DANIFICADOS OU AUSENTES.
EVIDÊNCIA	DESCRİÇÃO	RECOMENDAÇÃO

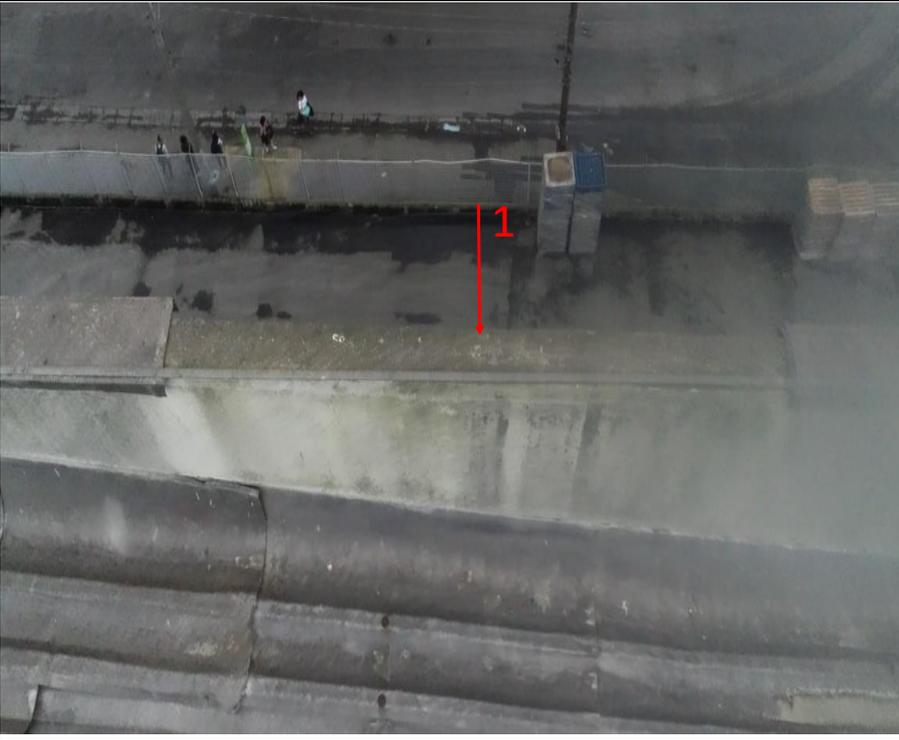
1. Normalizar calha.	1. Calha de beiral faltante.	1. Calha de beiral de parede faltante, podendo ocorrer infiltrações ocasionando danos materias.	<p>TELHADO EM CONDIÇÕES EXTREMAMENTE RUINS, EXIGINDO AÇÃO IMEDIATA. TELHAS FALTANDO, DANIFICADAS OU COMPLETAMENTE DETERIORADAS. VAZAMENTOS GRAVES E INFILTRAÇÕES, COM DANOS SIGNIFICATIVOS. ESTRUTURA DO TELHADO COMPROMETIDA, COM CAIBROS OU TERÇAS SEVERAMENTE DANIFICADOS. ACÚMULO EXCESSIVO DE DETRITOS, MUSGO OU ALGAS, PREJUDICANDO GRAVEMENTE A INTEGRIDADE DO TELHADO. CALHAS E RUFOS DANIFICADOS OU AUSENTES.</p>
EVIDÊNCIA
