RELATÓRIO DE INSPEÇÃO DE VASO DE PRESSÃO

BUNGE – SANTOS / SP

TAG: VP-09

RESERVATÓRIO DE AR

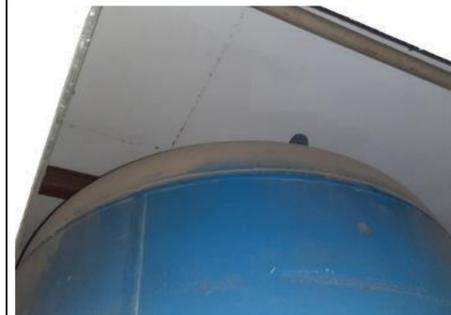
Nº	TIPO	ITEM	SITUAÇÃO ENCONTRADA	RECOMENDAÇÃO	PRIORIDADE	FOTO
1	INSPEÇÃO	EXTERNA	Foi evidenciado que o tampo superior do equipamento encontra-se em bom estado de conservação.	NADA CONSTA.	-

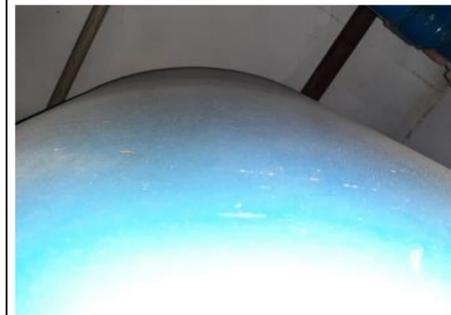
2	INSPEÇÃO	EXTERNA	Foi constatado que o costado do equipamento encontra-se em bom estado de conservação.	NADA CONSTA.	-

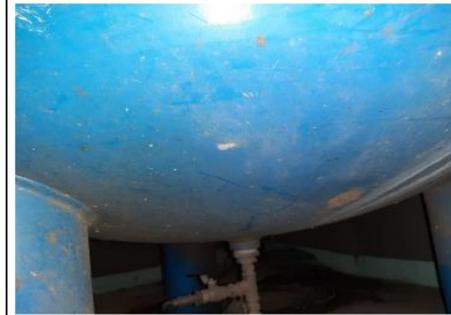
3	INSPEÇÃO	EXTERNA	Foi evidenciado que o tampo inferior do equipamento encontra-se em bom estado de conservação.	NADA CONSTA.	-

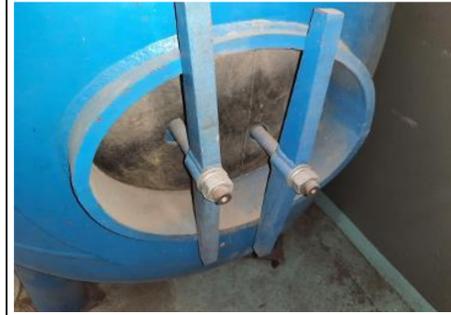
4	INSPEÇÃO	EXTERNA	Durante a inspeção que a Boca de Inspeção encontra-se em bom estado de conservação.	NADA CONSTA.	-

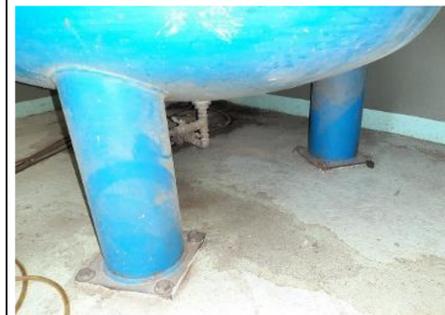
Nº	TIPO	ITEM	SITUAÇÃO ENCONTRADA	RECOMENDAÇÃO	PRIORIDADE	FOTO
5	INSPEÇÃO	EXTERNA	Na presente inspeção foi constatado que a base de sustentação encontra-se em bom estado de conservação.	NADA CONSTA.	-

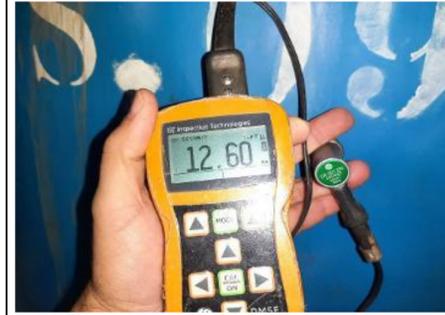
7	INSPEÇÃO	EXTERNA	Foi realizado ensaio de Medição de Espessura no equipamento.	NADA CONSTA.	-

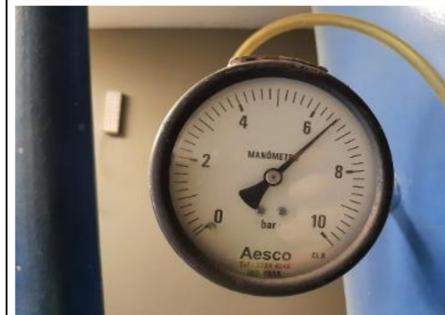
8	INSPEÇÃO	EXTERNA	Foi verificado que o manômetro encontra-se em bom estado de conservação.	NADA CONSTA.	-

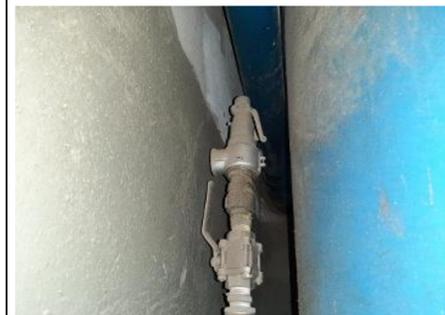
Nº	TIPO	ITEM	SITUAÇÃO ENCONTRADA	RECOMENDAÇÃO	PRIORIDADE	FOTO
9	INSPEÇÃO	EXTERNA	Foi verificado que a válvula de segurança encontra-se em bom estado de conservação.	NADA CONSTA.	-

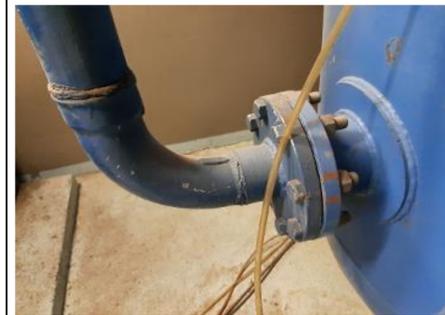
10	INSPEÇÃO	EXTERNA	Foi verificado que as conexões do equipamento encontram-se em bom estado de conservação.	NADA CONSTA.	-

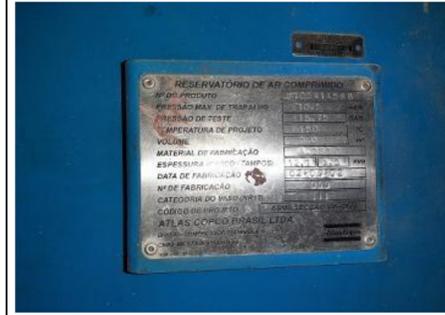
11	REQUISITO LEGAL	13.5.1.4	Foi verificado que o equipamento possui fixado em seu corpo a plaqueta de identificação.	NADA CONSTA.	-

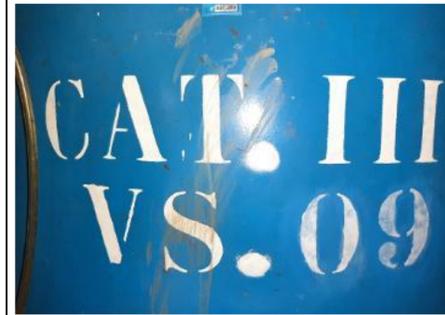
12	REQUISITO LEGAL	13.5.1.5	Na presente inspeção foi verificado que o equipamento possui sua categoria (CAT) em TAG em local visível.	NADA CONSTA.	-

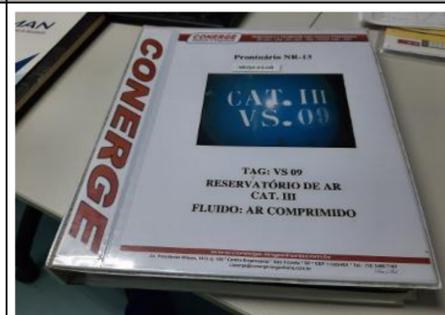
Nº	TIPO	ITEM	SITUAÇÃO ENCONTRADA	RECOMENDAÇÃO	PRIORIDADE	FOTO
13	REQUISITO LEGAL	13.5.1.7	Foi evidenciado que o equipamento possui prontuário.	NADA CONSTA.	-

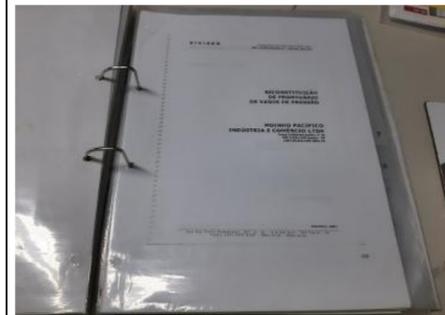
14	REQUISITO LEGAL	13.5.1.7	Foi constatado que o equipamento possui memória de cálculo da PMTA.	NADA CONSTA.	-

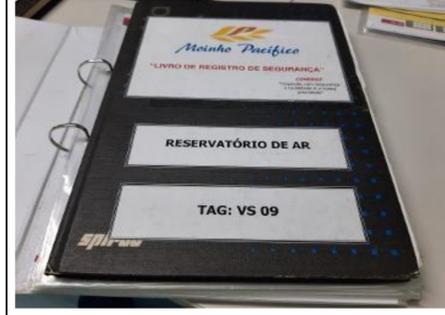
15	REQUISITO LEGAL	13.5.1.8	Foi constatado que o equipamento possui livro de registro de segurança.	NADA CONSTA.	-

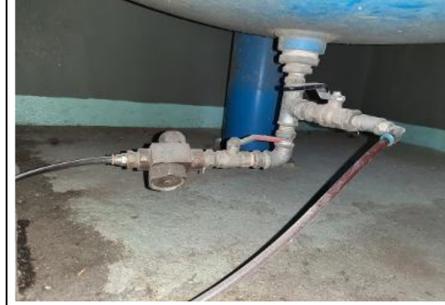
16	REQUISITO LEGAL	13.5.2.1	Foi evidenciado que o equipamento está instalado de modo que todos os drenos, respiros, bocas de visita e indicadores de nível, pressão e temperatura estejam facilmente acessíveis.	NADA CONSTA.	-

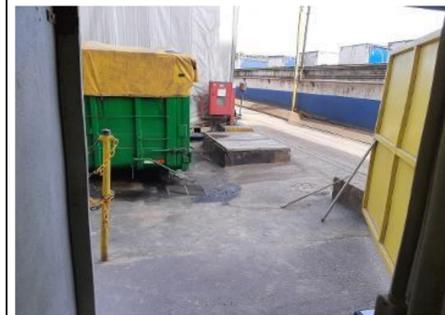
Nº	TIPO	ITEM	SITUAÇÃO ENCONTRADA	RECOMENDAÇÃO	PRIORIDADE	FOTO
17	REQUISITO LEGAL	13.5.2.2	Foi evidenciado que o ambiente de instalação do equipamento não possui 2 (duas) saídas amplas, permanentemente desobstruídas, sinalizadas e dispostas em direções distintas.	Necessário providenciar de uma segunda saída, sendo a mesma sinalizada e instalada em direção distinta da outra saída.	P-0

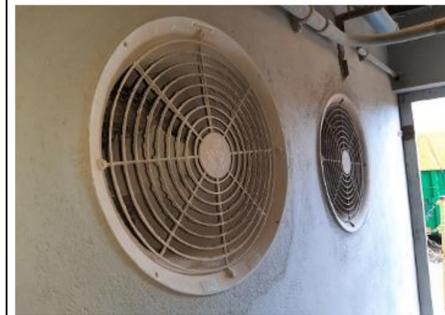
18	REQUISITO LEGAL	13.5.2.2	Durante a inspeção foi evidenciado que o ambiente de instalação do equipamento possui ventilação.	NADA CONSTA.	-

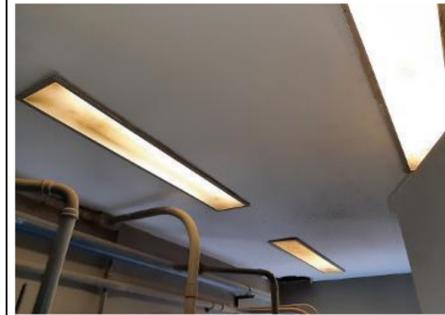
19	REQUISITO LEGAL	13.5.2.2	Na presente inspeção foi constatado que o local de instalação do equipamento possui sistema de iluminação conforme normas oficiais vigentes.	NADA CONSTA.	-

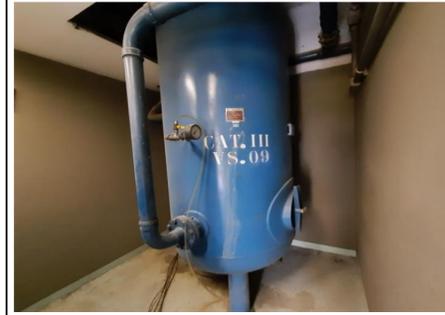
20	REQUISITO LEGAL	13.5.2.2	Foi evidenciado que o local de instalação do equipamento encontra-se sem sistema de iluminação de emergência.	Necessário providenciar instalação de sistema de emergência conforme normas oficiais vigentes.	P-0

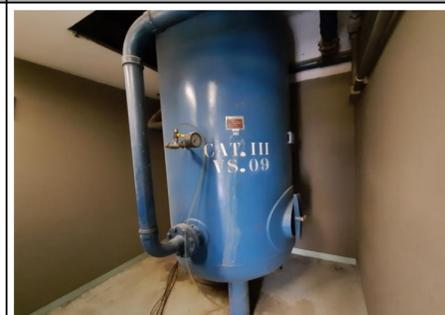
Nº	TIPO	ITEM	SITUAÇÃO ENCONTRADA	RECOMENDAÇÃO	PRIORIDADE	FOTO
21	REQUISITO LEGAL	13.5.2.4	Foi evidenciado que a instalação do equipamento obedece aos aspectos de segurança, saúde e meio ambiente previstos nas Normas Regulamentadoras, convenções e disposições legais aplicáveis.	NADA CONSTA.	-

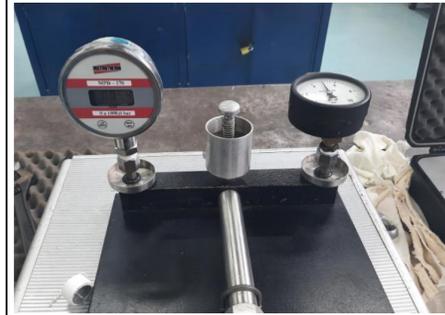
22	REQUISITO LEGAL	13.5.3.2	Durante a presente inspeção foi realizado calibração do manômetro.	NADA CONSTA.	-

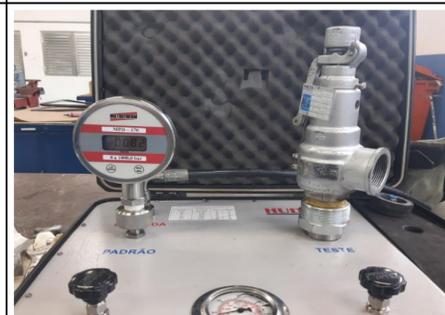
23	REQUISITO LEGAL	13.5.4.3	Durante a inspeção foi evidenciado que o equipamento não possui comprovação documental de que o Teste Hidrostático tenha sido realizado na fase de fabricação, ficando a critério do PH a sua realização que na ocasião optou-se em não realizar o ensaio.	NADA CONSTA.	-	DOCUMENTAÇÃO
24	REQUISITO LEGAL	13.5.4.10	Durante a presente inspeção foi realizado calibração da válvula de segurança.	NADA CONSTA.	-

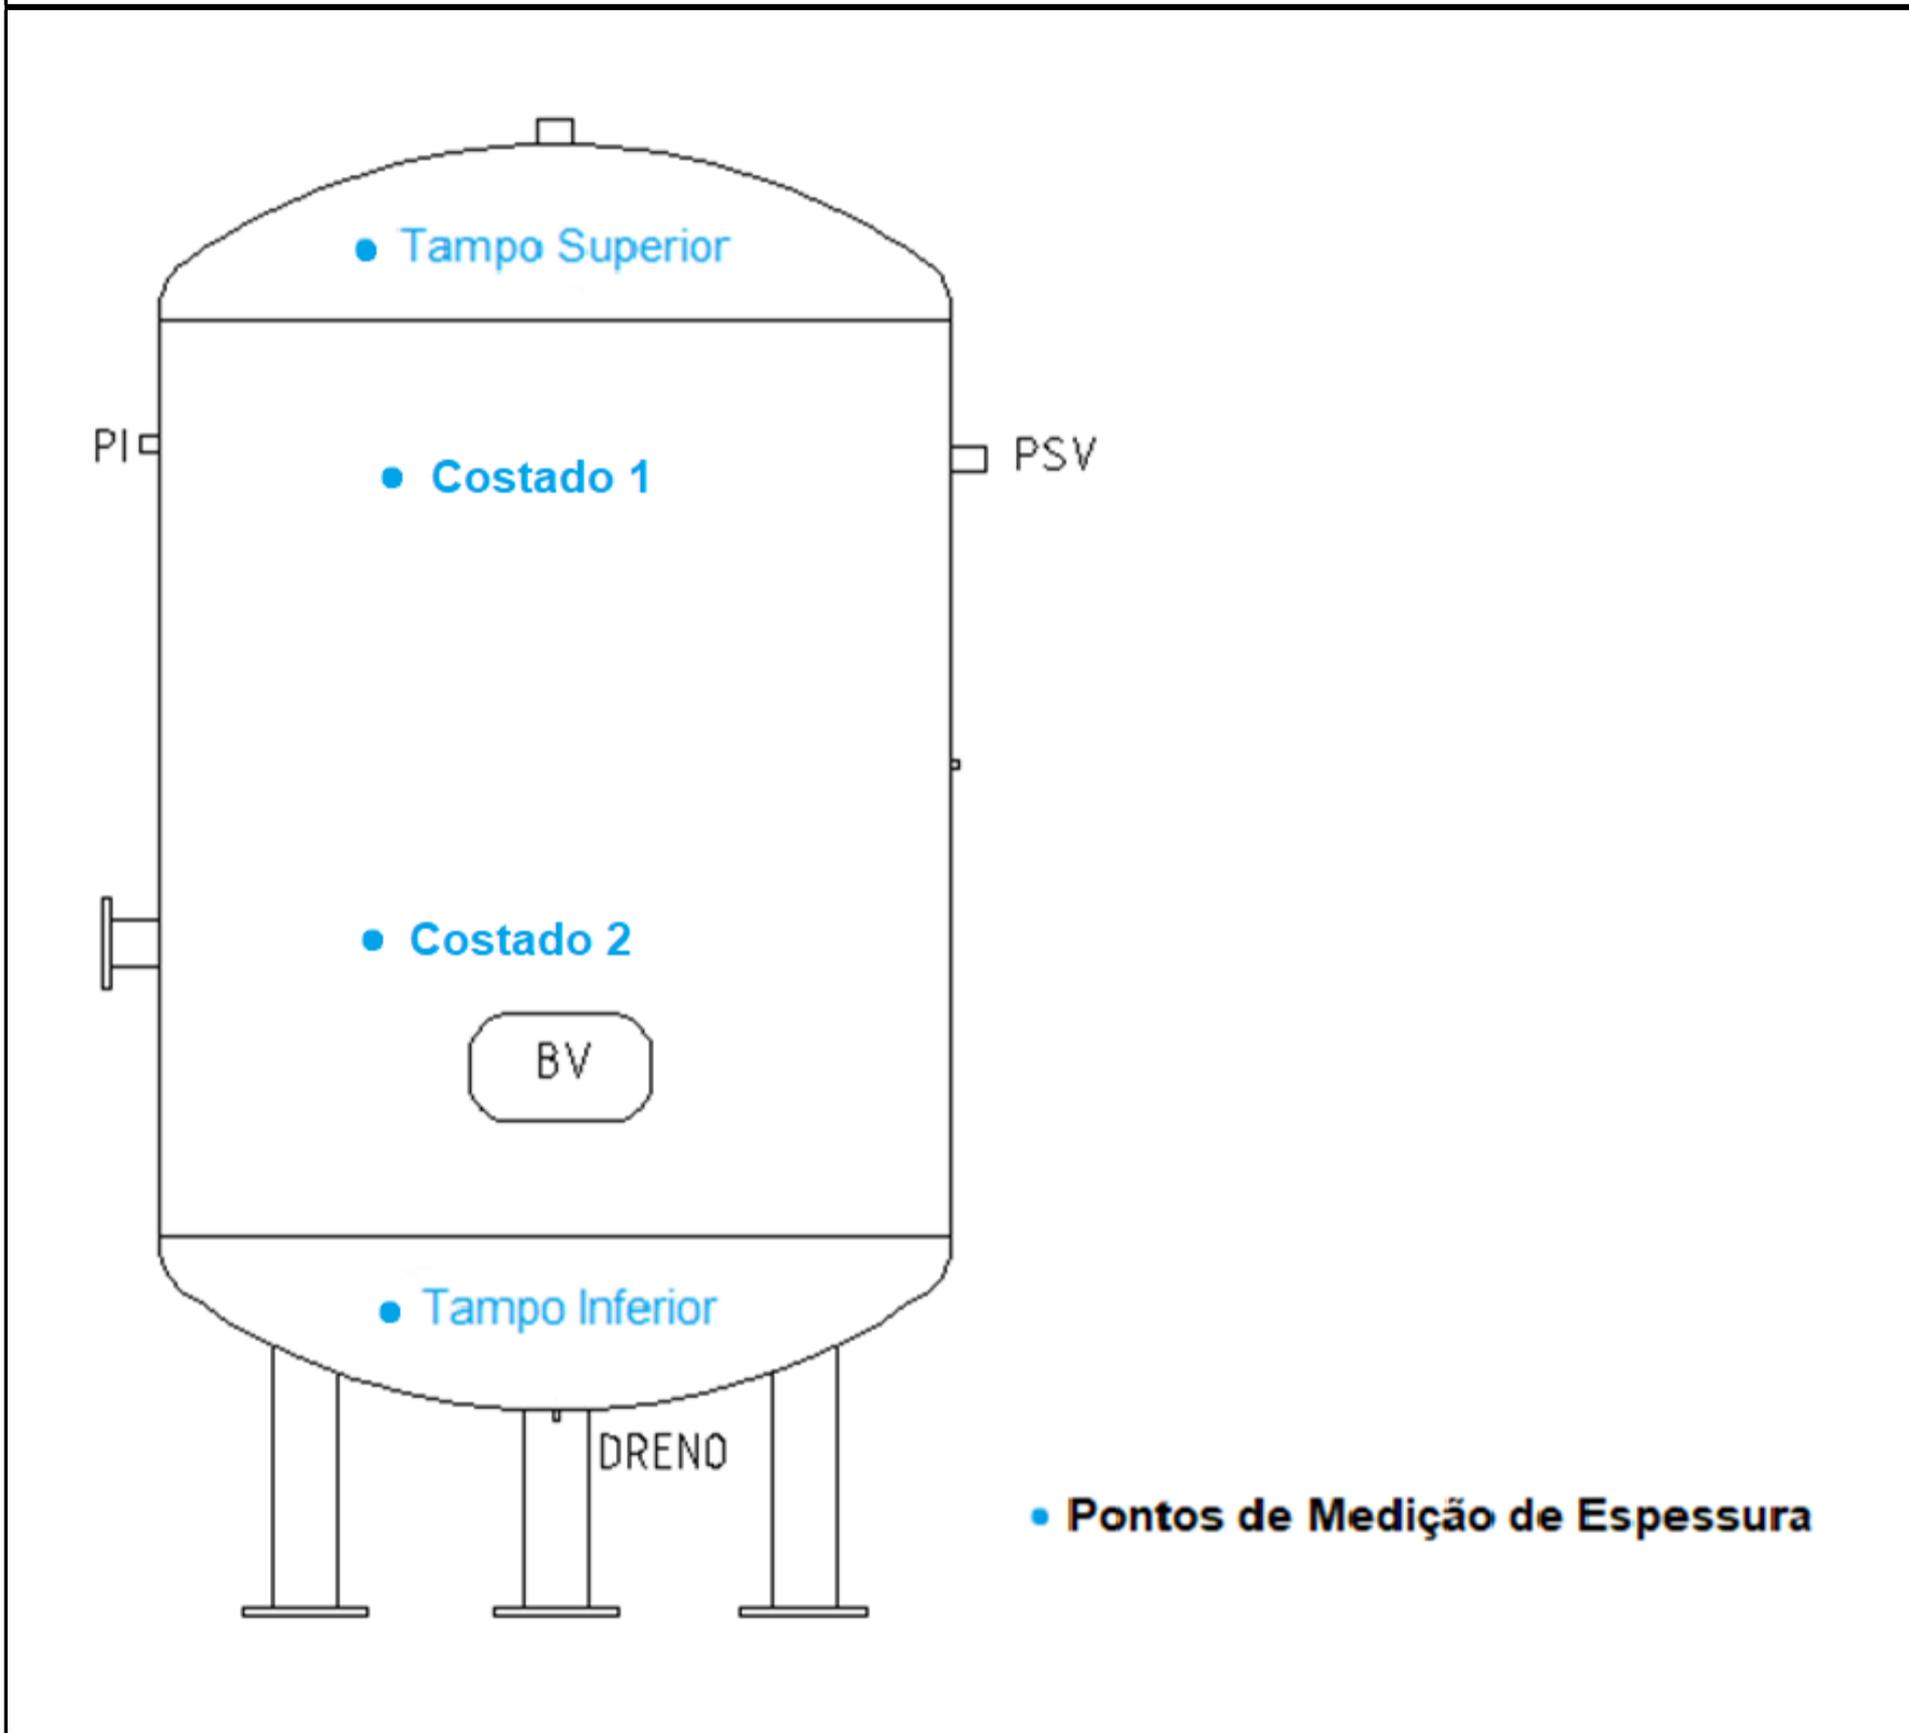
CROQUI DO ENSAIO

PONTO MEDIDO	POSIÇÃO					ESPESSURA DE CALIBRAÇÃO (mm)	ESPESSURA ATUAL (mm)	ESPESSURA NOMINAL (mm)	ESPESSURA MÍNIMA (mm)	REDUÇÃO (mm)
	0°	90°	180°	270°	CENTRO					
TAMPO SUPERIOR	11,40	11,50	11,80	12,00	12,10	20,00	11,40	9,51	8,77	-
COSTADO 01	12,65	12,60	12,58	12,59	-	20,00	12,58	11,10	9,96	-
COSTADO 02	12,69	12,55	12,59	12,62	-	20,00	12,55	11,10	9,96	-
TAMPO INFERIOR	9,00	9,25	9,30	9,23	8,98	20,00	8,98	9,51	8,77	0,53
