| CLIENTE:<br><b>Yara Brasil Fertilizantes S/A</b> | LOCAL:<br><b>BARCARENA/PA</b> |
| PROPOSTA:<br><b>Pr. 3.549/15 Rev. 3</b> | OBRA:<br><b>1.827/15</b> |

○ **INSPEÇÃO ESTRUTURAL - NR-18 - MADEIRA, CONCRETO E METÁLICO**

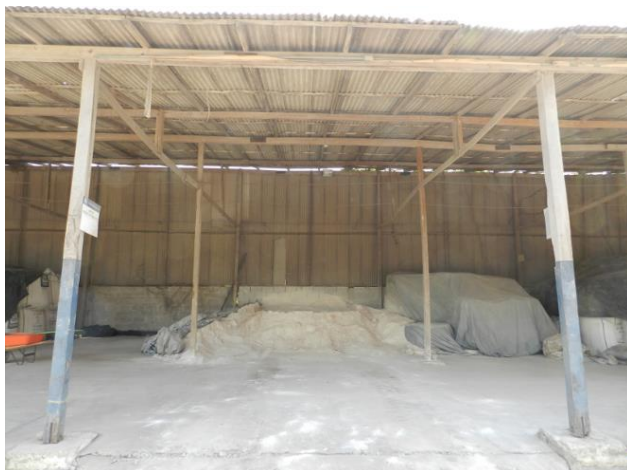
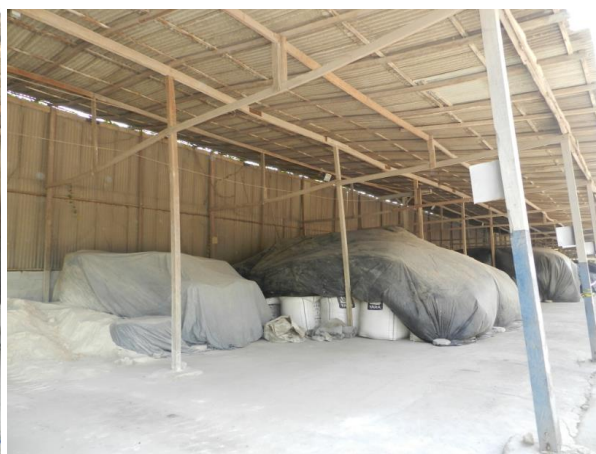
Conforme podemos observar nas fotos abaixo, que a estrutura está completamente comprometida devido as flechas e umidade. A causa é o uso de madeira de qualidade muito baixa.

- Recomenda-se a interdição do local e substituição de todo o madeiramento da cobertura e pilares, inclusive nas áreas onde foram feitos reparos após o incêndio.

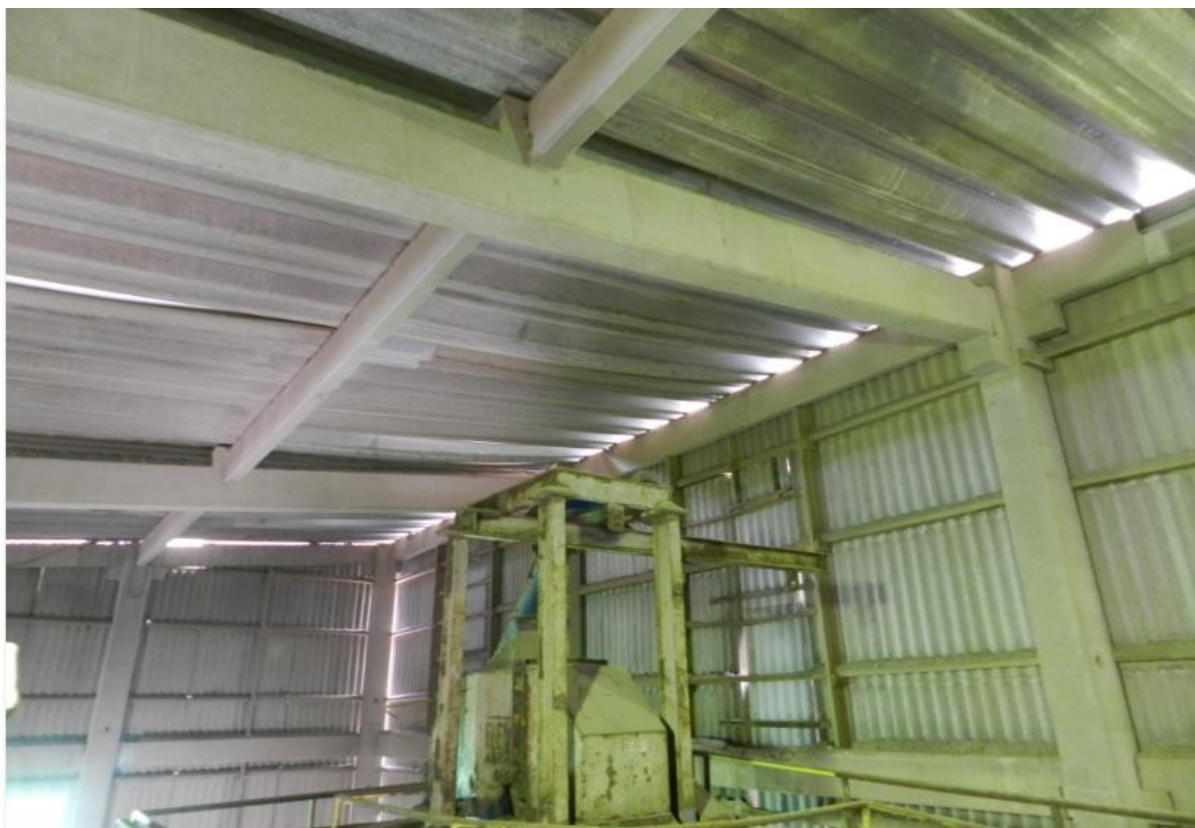
Conforme podemos observar na foto abaixo as vigas estão fissurando na junção desta como apoio e a viga do meio movimentou de tal forma que deslocou consideravelmente do encaixe.

No segundo caso somente com a inspeção visual não foi avaliar detalhadamente o que houve, porém é nítido o deslocamento excessivo da viga, neste caso será necessária uma análise estrutural detalhada considerando flambagem, análise de cargas de vento e análise de vibração para indicação de um repotenciamento estrutural.

No primeiro caso deverá ser feito um reparo e a viga deverá ser engastada no pilar tendo entre eles uma película que permita a aderência e movimentação sem que haja deslocamento.
