**RELATÓRIO DE INTEGRIDADE ESTRUTURAL
ESTRUTURAS DE MADEIRA, CONCRETO E METÁLICA**
Planta I e II, Retank, Armazém de Micronutrientes, Mistura, Descarga e Armazém.

YARA BRASIL - Barcarena – PA
Novembro de 2015

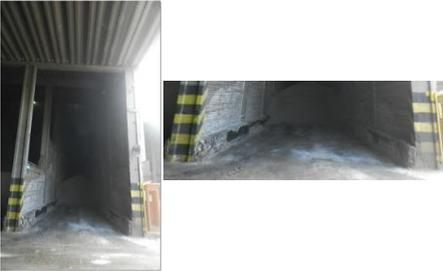
P1
2	C 3/4 - BOX 1	ARMAZÉM	Desagregação do concreto, com armadura exposta na base das paredes americanas.	Recuperação do concreto desagregado, delimitação da área de recuperação, remoção do concreto desagregado, remoção substrato de concreto contaminado, remoção cuidadosa do material contaminado, Limpeza e passivação das armaduras, construção da ponte de aderência, reconstituição do local e cura da peça estrutural recuperada. apicoamento da superfície e reconstituição da sessão a ser recuperada com argamassa polimérica /grout ou microconcreto.

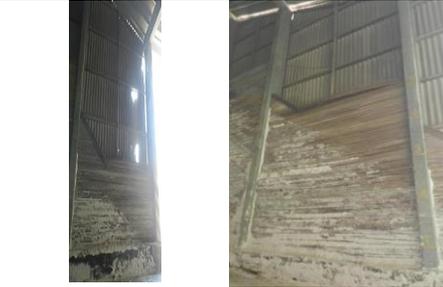
P1
3	CE 3 - BOX 1	ARMAZÉM	Incrustação de material na parede americana. Desagregação do concreto na base da parede americana, com armadura exposta e umidade no madeiramento do fechamento lateral.	Limpeza do material incrustado e aplicação de produto para proteção do madeiramento e concreto em contato com o material agressivo. Recuperação do concreto desagregado, delimitação da área de recuperação, remoção do concreto desagregado, remoção substrato de concreto contaminado, remoção cuidadosa do material contaminado, Limpeza e passivação das armaduras, construção da ponte de aderência, reconstituição do local e cura da peça estrutural recuperada. apicoamento da superfície e reconstituição da sessão a ser recuperada com argamassa polimérica /grout ou microconcreto. Substituição do madeiramento úmido.

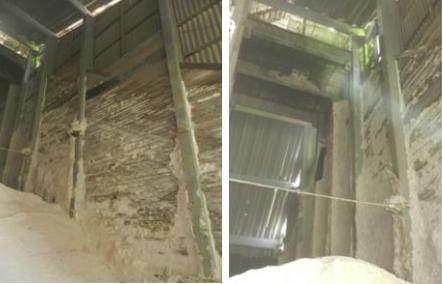
4	CE 3 - BOX 1	ARMAZÉM	Incrustação de material na parede americana. Desagregação do concreto na base da parede americana, com armadura exposta e umidade no madeiramento do fechamento lateral e piso da passarela.	Limpeza do material incrustado e aplicação de produto para proteção do madeiramento e concreto em contato com o material agressivo. Recuperação do concreto desagregado, delimitação da área de recuperação, remoção do concreto desagregado, remoção substrato de concreto contaminado, remoção cuidadosa do material contaminado, Limpeza e passivação das armaduras, construção da ponte de aderência, reconstituição do local e cura da peça estrutural recuperada. apicoamento da superfície e reconstituição da sessão a ser recuperada com argamassa polimérica /grout ou microconcreto. Substituição do madeiramento úmido.

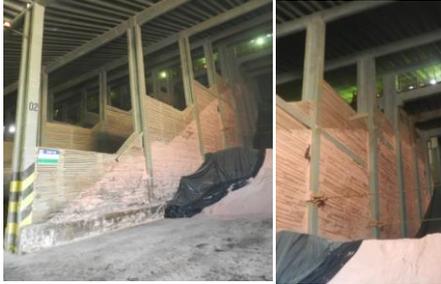
Nº	EIXO	LOCAL	SITUAÇÃO ENCONTRADA	RECOMENDAÇÃO	FOTO	PRIORIDADES
9	CE 5 - BOX 2	ARMAZÉM	Incrustação de material nas paredes americanas. Desagregação do concreto, com armadura exposta na base da parede americana.	Limpeza do material incrustado e aplicação de produto para proteção do madeiramento e concreto em contato com o material agressivo. Recuperação do concreto desagregado, delimitação da área de recuperação, remoção do concreto desagregado, remoção substrato de concreto contaminado, remoção cuidadosa do material contaminado, Limpeza e passivação das armaduras, construção da ponte de aderência, reconstituição do local e cura da peça estrutural recuperada. apicoamento da superfície e reconstituição da sessão a ser recuperada com argamassa polimérica /grout ou microconcreto.

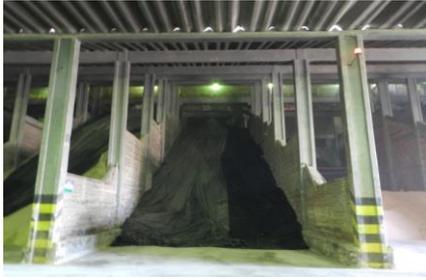
P1
12	C 6/7 - BOX 3	ARMAZÉM	Incrustação de material nas paredes americanas. Desagregação do concreto, com armadura exposta na base das paredes americanas.	Limpeza do material incrustado e aplicação de produto para proteção do madeiramento e concreto em contato com o material agressivo. Recuperação do concreto desagregado, delimitação da área de recuperação, remoção do concreto desagregado, remoção substrato de concreto contaminado, remoção cuidadosa do material contaminado, Limpeza e passivação das armaduras, construção da ponte de aderência, reconstituição do local e cura da peça estrutural recuperada. apicoamento da superfície e reconstituição da sessão a ser recuperada com argamassa polimérica /grout ou microconcreto.

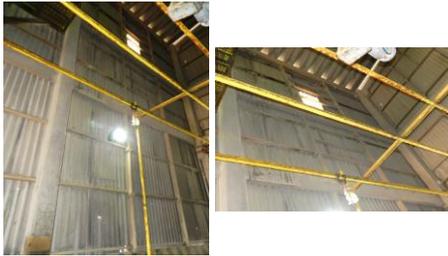
Nº	EIXO	LOCAL	SITUAÇÃO ENCONTRADA	RECOMENDAÇÃO	FOTO	PRIORIDADES
69	LATERAL ESQUERDA	PLANTA I / MISTURA	Corrosão atmosférica de média intensidade nas estruturas metálicas e umidade em todo o madeiramento do fechamento lateral.	Tratamento, jateamento e pintura das estruturas metálicas e Aplicação de produto para proteção do madeiramento.

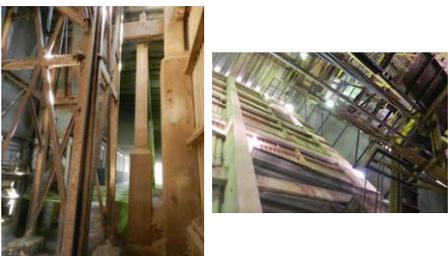
P1
70	LATERAL DIREITA	PLANTA I / MISTURA	Corrosão atmosférica de alta intensidade nas estruturas metálicas e umidade nos madeiramentos do fechamento lateral.	Tratamento, jateamento e pintura das estruturas metálicas, substituição das chapas de piso que apresentam corrosão e limpeza do material acumulado acima das terças do fechamento lateral, com aplicação de produto para proteção.

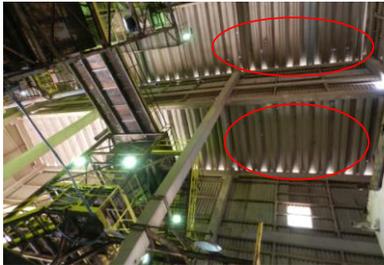
P2
75	COBERTURA - CORREDOR	PLANTA I / MISTURA	Telhas danificadas.	Preencher com espuma expansiva as telhas danificadas.

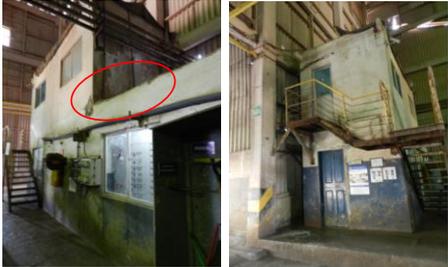
P2
76	SALA DE DOSAGEM	PLANTA I / MISTURA	Desagregação do concreto no local indicado e corrosão atmosférica de alta intensidade nas estruturas metálicas.	Recuperação do concreto desagregado, delimitação da área de recuperação, remoção do concreto desagregado, limpeza do substrato, apicoamento da superfície e reconstrução da sessão a ser recuperada com argamassa polimérica /grout ou microconcreto e Tratamento, jateamento e pintura das estruturas metálicas. Substituição das chapas de piso.

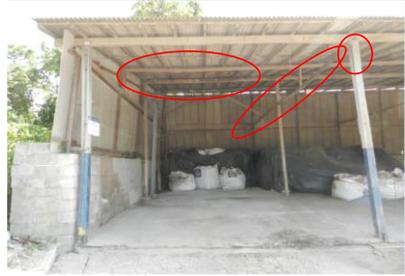
P2
83	AM 22	ARMAZÉM DE MICRONUTRIENTES	Umidade em todos os madeiramentos da cobertura, fechamento lateral e parede posterior, Flambagem nos madeiramentos indicados e 1º pilar da lateral esquerda. Pilar indicado danificado.	Substituição de todos os madeiramentos da cobertura, fletidos e pilar danificado. Nos demais madeiramentos é necessário aplicação de produto para proteção do madeiramento.

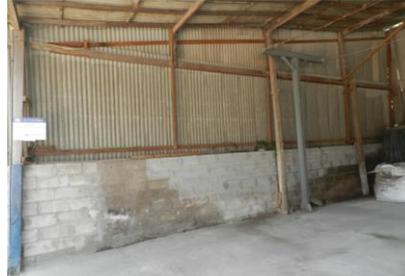
P0
84	AM 22 - LATERAL ESQUERDA	ARMAZÉM DE MICRONUTRIENTES	Fissuras na parede e umidade nos madeiramentos do fechamento lateral.	Recuperação do concreto desagregado, delimitação da área de recuperação, remoção do concreto desagregado, limpeza do substrato, apicoamento da superfície e reconstituição da sessão a ser recuperada com argamassa polimérica /grout ou microconcreto e Aplicação de produto para proteção do madeiramento.

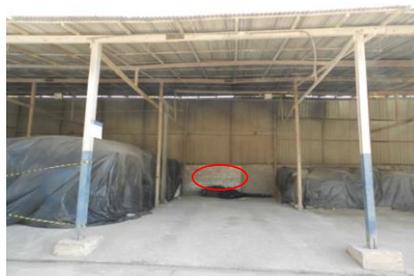
P0
131	AM 11	ARMAZÉM DE MICRONUTRIENTES	Umidade e Flambagem em todos os madeiramentos da cobertura. Fissuras na parede posterior.	Substituição de todo o madeiramento da cobertura e Recuperação do concreto desagregado, delimitação da área de recuperação, remoção do concreto desagregado, limpeza do substrato, apicoamento da superfície e reconstituição da sessão a ser recuperada com argamassa polimérica /grout ou microconcreto.

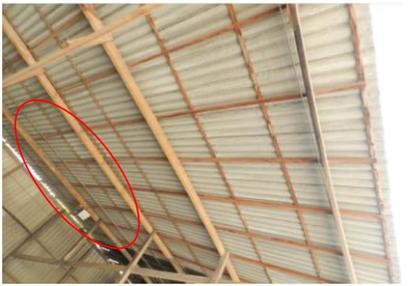
P0
154	AM 7 - COBERTURA	ARMAZÉM DE MICRONUTRIENTES	Umidade em todos os madeiramentos da cobertura e madeiramentos indicados fletiram.	Substituição de todos os madeiramentos da cobertura.

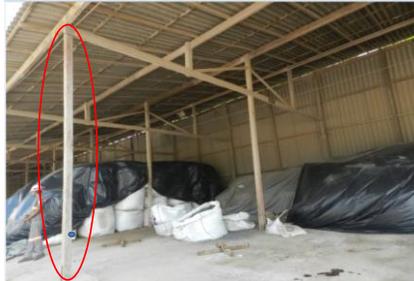
P0
172	AM 3 - LATERAL ESQUERDA	ARMAZÉM DE MICRONUTRIENTES	Umidade em todo o madeiramento da cobertura, Flambagem no pilar central e fendilhamento no pilar indicado.	Substituição de todo o madeiramento da cobertura e dos pilares citados.

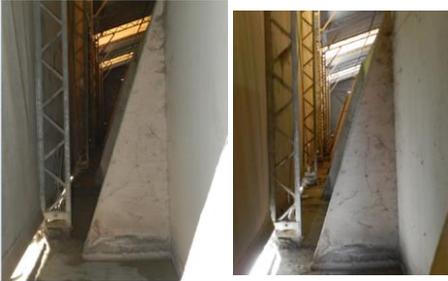
Nº	EIXO	LOCAL	SITUAÇÃO ENCONTRADA	RECOMENDAÇÃO	FOTO	PRIORIDADES
193	A10/A19	RETANK	Fissuras no concreto da baía de sustentação e corrosão atmosférica de média intensidade nos pilares.	Recuperação do concreto desagregado, delimitação da área de recuperação, remoção do concreto desagregado, limpeza do substrato, apicoamento da superfície e reconstrução da sessão a ser recuperada com argamassa polimérica /grout ou microconcreto e tratamento, jateamento e pintura dos pilares metálicos.

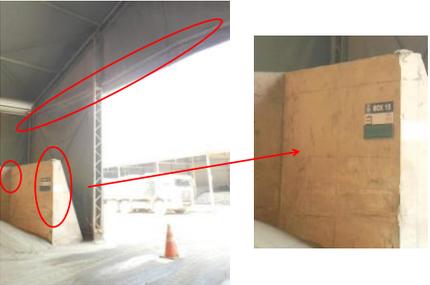
P1
199	A-B 19	RETANK	Fissuras e desagregação na parede, danificações nos locais indicados.	Recuperação do concreto desagregado, delimitação da área de recuperação, remoção do concreto desagregado, limpeza do substrato, apicoamento da superfície e reconstrução da sessão a ser recuperada com argamassa polimérica /grout ou microconcreto e Substituição das estruturas metálicas indicadas.

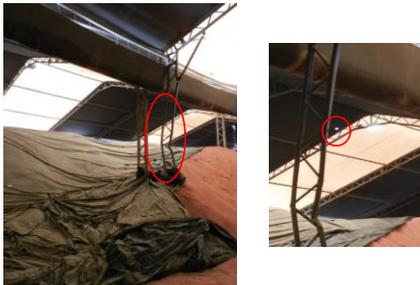
P2
206	D-E 6	RETANK	Corrosão atmosférica de leve intensidade nos pilares, danificação no pilar e lona indicada. Não foi possível inspecionar a base dos pilares metálicos, pois o Retank estava com material armazenado nesta região.	Tratamento, jateamento e pintura dos pilares metálicos, Substituição do pilar danificado e reparos na lona indicada.

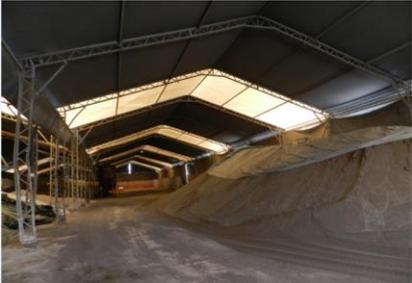
P1
220	D-E 1 à 16	RETANK	Corrosão atmosférica de leve intensidade nas estruturas metálicas da cobertura e de alta intensidade nos pilares metálicos, danificações em todos os pilares metálicos.	Tratamento, jateamento e pintura das estruturas metálicas da cobertura e substituição de todos os pilares metálicos do eixo D.

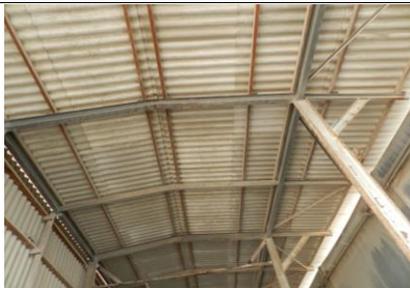
P1
250	A-B 9 e 8 - COBERTURA	PLANTA II	Corrosão atmosférica de alta intensidade nos pilares e de média intensidade nas vigas metálicas. Baixa umidade em todo o madeiramento da cobertura.	Tratamento, jateamento e pintura do pilar e vigas metálicas e aplicação de produto para proteção do madeiramento

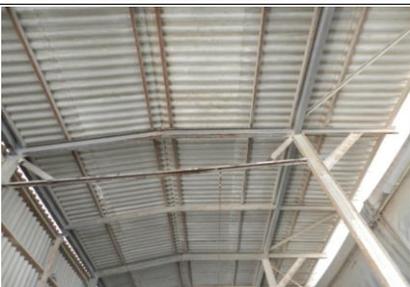
P1
251	A-B 8 e 7 - COBERTURA	PLANTA II	Corrosão atmosférica de média intensidade nas vigas e pilares metálicos. Baixa umidade em todo o madeiramento da cobertura.	Tratamento, jateamento e pintura do pilar e vigas metálicas e aplicação de produto para proteção do madeiramento

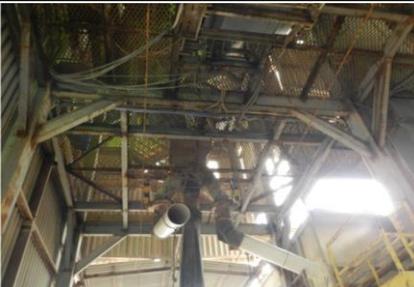
P1
254	A-B 5 e 4 - COBERTURA	PLANTA II	Corrosão atmosférica de média intensidade nos pilares e viga, e de alta intensidade nas demais estruturas metálicas.	Tratamento, jateamento e pintura dos pilares e viga metálica. Substituição das chapas de piso.

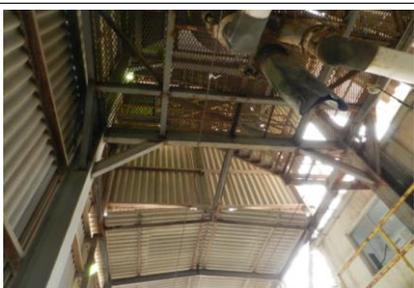
P0
255	A-B 4 e 3 - COBERTURA	PLANTA II	Corrosão atmosférica de média intensidade nos pilares e viga, e de alta intensidade nas demais estruturas metálicas.	Tratamento, jateamento e pintura dos pilares e viga metálica. Substituição das chapas de piso.

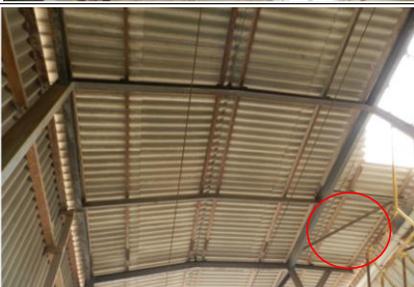
P0
256	A-B 3 e 2 - COBERTURA	PLANTA II	Corrosão atmosférica de leve intensidade nos pilares e vigas metálicas. Baixa umidade em todo o madeiramento da cobertura.	Tratamento, jateamento e pintura dos pilares e vigas metálicas e aplicação de produto para proteção do madeiramento. Substituição da diagonal indicada.

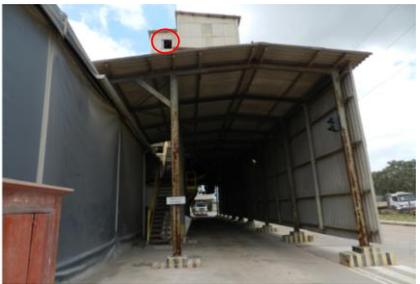
P1
258	A-B 1 - POSTERIOR	PLANTA II	Corrosão atmosférica de alta intensidade nos pilares e de média intensidade na viga. Falta de telha no local indicado.	Tratamento, jateamento e pintura dos pilares e vigas metálicas e colocação de telha no local indicado.

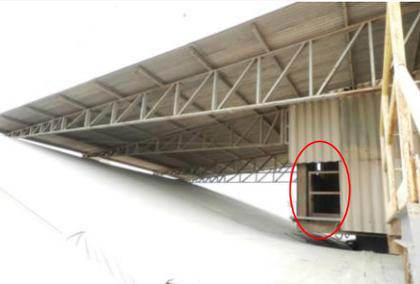
P0
259	TESOURA - RETANK	PLANTA II	Corrosão atmosférica de média intensidade nas tesouras e estruturas metálicas da cobertura. Falta de telha no local indicado.	Tratamento, jateamento e pintura das tesouras e estruturas metálicas da cobertura e colocação de telha no local indicado.

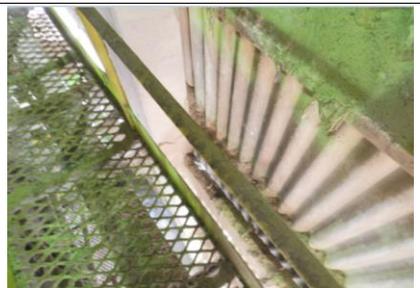
P0
267	FRONTAL - INTERNO	PLANTA I	Fissuras e desagregação do concreto no pilar, acúmulo de material e incrustações na viga e corrosão atmosférica de alta intensidade nas estruturas metálicas.	Recuperação do concreto desagregado, delimitação da área de recuperação, remoção do concreto desagregado, limpeza do substrato, apicoamento da superfície e reconstrução da sessão a ser recuperada com argamassa polimérica /grout ou microconcreto, limpeza do material acumulado e tratamento, jateamento e pintura das estruturas metálicas. Substituição das chapas de piso.

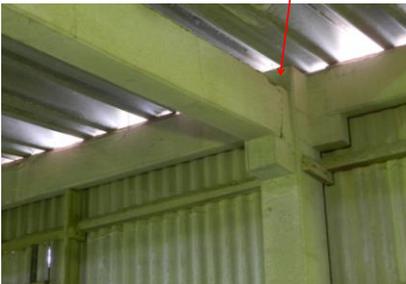
Na Planta I as vigas de concreto estão fissurando acima dos apoios, apresentando assim risco de queda iminente, neste caso deverá ser feito um reparo e a viga deverá ser engastada no pilar tendo entre eles uma película que permita a aderência e movimentação sem que haja deslocamento. Há também um deslocamento excessivo da viga em relação ao encaixe e neste caso somente com a inspeção visual não foi avaliar detalhadamente o que houve, porém é nítido o deslocamento excessivo da viga, neste caso será necessária uma análise estrutural detalhada considerando flambagem, análise de cargas de vento e análise de vibração para indicação de um repotenciamento estrutural.

P0
274	COBERTURA	PLANTA I	Fissuras na viga de concreto, principalmente acima do apoio.	Recuperação do concreto desagregado, delimitação da área de recuperação, remoção do concreto desagregado, limpeza do substrato, apicoamento da superfície e reconstituição da sessão a ser recuperada com argamassa polimérica /grout ou microconcreto. A viga deverá ser engastada no pilar a fim de evitar o colapso.

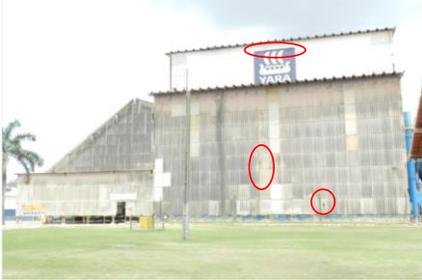
P0
275	-	FRONTAL	Desplacamento no concreto da parede e danificações nas telhas danificadas.	Recuperação do concreto desagregado, delimitação da área de recuperação, remoção do concreto desagregado, limpeza do substrato, apicoamento da superfície e reconstituição da sessão a ser recuperada com argamassa polimérica /grout ou microconcreto e preencher as telhas danificadas com espuma expansiva.
