YARA BARCARENA/PA – BCA1

ANÁLISE DE RISCO - HAZARD RATING NUMBER

(conforme exigência do subitem 12.39 alínea "a" da NR-12)

Tipo de serviço: Análise de Risco - HRN

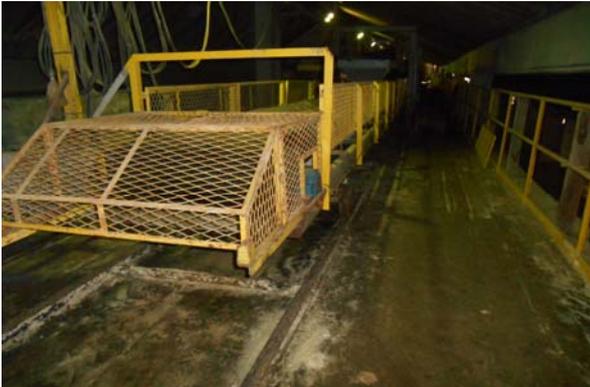
I-2	12.9 "c"	Piso de acesso ao equipamento encontra-se desnivelado causando risco de acidente.
	I-4	12.38	Acionamento de corrente da CT não possui proteção que garanta a saúde e a integridade física dos trabalhadores.
	I-3	12.49 "i"	Equipamento possui proteção da ventoinha danificada com acesso à zona de perigo do equipamento.
	I-3	12.49 "i"	Equipamento possui proteção do acoplamento com acesso à zona de perigo do equipamento.
	I-4	12.56	Equipamento não possui dispositivo de parada de emergência.
	I-3	12.70 "e"	Rodapé do sistema de proteção contra quedas do equipamento não possui altura conforme a Norma.
	I-4	12.85	Transportador contínuo de materiais possui proteção fixa com acesso as partes móveis em ambos os lados.
	I-3	12.92 "a,b"	CT não possui sensor de desalinhamento.
	I-2	12.103	Iluminação do equipamento não está em conformidade com a Norma Técnica.

I-2	12.116 12.117 12.119.1	Falta sinalização sobre os riscos existentes na operação do equipamento.

Estimativa e avaliação do risco:			
Probabilidade da Exposição:	2	Frequência de Exposição:	2,5
Grau de Severidade:	4	Número de Pessoas Expostas ao Risco:	2
Hazard Rating Number - HRN (PExFExGSxNP)	40	Classificação do Risco:	BAIXO, PORÉM SIGNIFICATIVO
Categoria de Segurança NBR-14153:1998	1	Infrações NR-28:	() I-1 (X) I-2 (X) I-3 (X) I-4

Estimativa e avaliação do risco após recomendações de segurança:			
Probabilidade da Exposição:	0,033	Frequência de Exposição:	2,5
Grau de Severidade:	4	Número de Pessoas Expostas ao Risco:	2
Hazard Rating Number - HRN (PExFExGSxNP)	0,66	Classificação do Risco:	DESPREZÍVEL

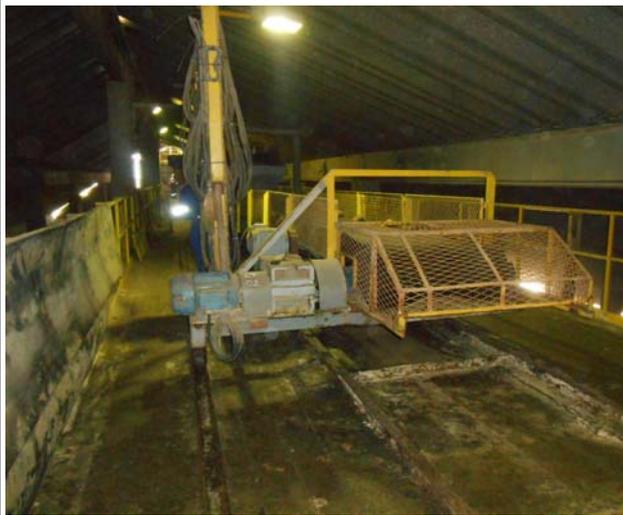
I-2	12.9 "c"	Piso de acesso ao equipamento encontra-se desnivelado causando risco de acidente.
	I-3	12.49 "i"	Equipamento possui proteção do acoplamento com acesso à zona de perigo do equipamento.
	I-4	12.56	Equipamento não possui dispositivo de parada de emergência .
	I-3	12.70 "e"	Rodapé do sistema de proteção contra quedas do equipamento não possui altura conforme a Norma.
	I-2	12.74 "c"	Escada com degraus desnivelados e desuniformes.
	I-4	12.85	Transportador contínuo de materiais possui proteção fixa com acesso as partes móveis em ambos os lados.
	I-3	12.92 "a,b"	CT não possui sensor de desalinhamento.
	I-2	12.116 12.117 12.119.1	Falta sinalização sobre os riscos existentes na operação do equipamento.

Estimativa e avaliação do risco:			
Probabilidade da Exposição:	2	Frequência de Exposição:	2,5
Grau de Severidade:	4	Número de Pessoas Expostas ao Risco	2
Hazard Rating Number - HRN (PEXFEeGSxNP)	40	Classificação do Risco:	BAIXO, PORÉM SIGNIFICATIVO
Categoria de Segurança NBR-14153:1998	1	Infrações NR-28:	() I-1 (X) I-2 (X) I-3 (X) I-4

Estimativa e avaliação do risco após recomendações de segurança:			
Probabilidade da Exposição:	0,033	Frequência de Exposição:	2,5
Grau de Severidade:	4	Número de Pessoas Expostas ao Risco:	2
Hazard Rating Number - HRN (PEXFEeGSxNP)	0,66	Classificação do Risco:	DESPREZÍVEL

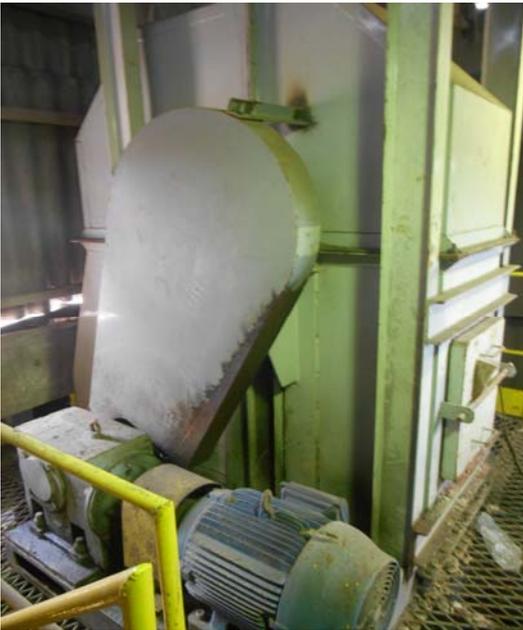
-	12.41 "a"	Tampa da BV não possui elementos de fixação adequados.	
I-3	12.49 "i"	Equipamento possui proteção do acoplamento com acesso à zona de perigo do equipamento.	
I-3	12.49 "i"	Equipamento possui proteção do acionamento da corrente com acesso à zona de perigo do equipamento.	
I-4	12.56	Equipamento não possui dispositivo de parada de emergência .	
I-2	12.68 "a"	Meio de acesso não está dimensionado em conformidade com a Norma Técnica.	
I-3	12.70 "a,b,e"	Guarda corpo encontra-se não conforme.	
I-2	12.103	Iluminação do equipamento não está em conformidade com a Norma Técnica.	
I-2	12.116 12.117 12.119.1	Falta sinalização sobre os riscos existentes na operação do equipamento.

Estimativa e avaliação do risco:			
Probabilidade da Exposição:	2	Frequência de Exposição:	2,5
Grau de Severidade:	4	Número de Pessoas Expostas ao Risco:	2
Hazard Rating Number - HRN (PExFExGSxNP)	40	Classificação do Risco:	BAIXO, PORÉM SIGNIFICATIVO
Categoria de Segurança NBR-14153:1998	1	Infrações NR-28:	() I-1 (X) I-2 (X) I-3 (X) I-4

Recomendações de segurança para redução do risco:	Referência Normativas:
Eliminar desnível de forma que os pisos dos locais de trabalho e áreas de circulação permaneçam nivelados e resistentes às cargas a que estão sujeitos. Fixar prensa cabo na caixa de passagem acomodando o eletroduto. Instalar sinalização de identificação dos riscos do equipamento, nível de tensão e restrição de acesso por pessoas não autorizadas. Instalar proteção fixa sobre o eixo lateral ao mancal. Instalar parafusos na tampa frontal do elevador. Fechar a proteção do acoplamento existente. Fechar a proteção do acionamento da corrente. Instalar dispositivo de parada de emergência no equipamento. Necessário que passarelas, plataformas, rampas e escadas propiciem condições seguras de trabalho, circulação, movimentação e manuseio de materiais. Necessário adotar sistema de proteção contra quedas dimensionados, construídos e fixados de modo seguro e resistente, de forma a suportar os esforços solicitantes. Adotar iluminação permanente que possibilite boa visibilidade dos detalhes do trabalho nos locais de trabalho das máquinas e equipamentos. Adequar sinalização sobre os riscos existentes na operação do equipamento.	NBR ISO 12.100:2013 NBR NM ISO 13.852:2003 NBR NM ISO 13.853:2003 NBR NM ISO 13.854:2003

Estimativa e avaliação do risco após recomendações de segurança:			
Probabilidade da Exposição:	0,033	Frequência de Exposição:	2,5
Grau de Severidade:	4	Número de Pessoas Expostas ao Risco:	2
Hazard Rating Number - HRN (PExFExGSxNP)	0,66	Classificação do Risco:	DESPREZÍVEL

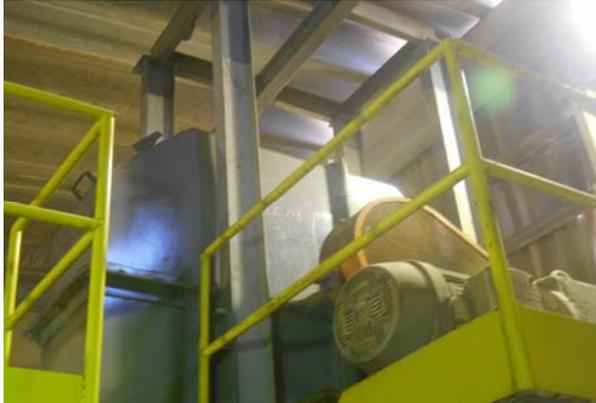
I-4	12.38	Ponta de eixo lateral ao mancal do equipamento não possui proteção fixa.
	I-4	12.38	Elevador de canecas não possui proteção fixa sobre o eixo do acionamento lateral ao mancal.

-	12.41 "a"	Tampa da BV da descarga do elevador não possui elementos de fixação adequados.
	-	12.41 "a"	Tampa da BV da base do elevador não possui elementos de fixação adequados.
	I-3	12.49 "i"	Equipamento possui proteção do acionamento da corrente com acesso à zona de perigo.
	I-3	12.70 "c,d,e"	Guarda corpo encontra-se não conforme.
	I-3	12.71	Vão do guarda corpo não possui proteção integral contra queda de objetos e materiais.
	I-2	12.74 "c"	Escada de degraus sem espelho com degraus e lances desuniformes e desnivelados.
	I-2	12.99	Superfície contendo canto vivo acrescentando riscos à operação.
	I-2	12.116 12.117 12.119.1	Falta sinalização sobre os riscos existentes na operação do equipamento.

Estimativa e avaliação do risco:			
Probabilidade da Exposição:	2	Frequência de Exposição:	2,5
Grau de Severidade:	4	Número de Pessoas Expostas ao Risco	2
Hazard Rating Number - HRN (PEXFEExGSxNP)	40	Classificação do Risco:	BAIXO, PORÉM SIGNIFICATIVO
Categoria de Segurança NBR-14153:1998	1	Infrações NR-28:	() I-1 (X) I-2 (X) I-3 (X) I-4

Estimativa e avaliação do risco após recomendações de segurança:			
Probabilidade da Exposição:	0,033	Frequência de Exposição:	2,5
Grau de Severidade:	4	Número de Pessoas Expostas ao Risco:	2
Hazard Rating Number - HRN (PEXFEExGSxNP)	0,66	Classificação do Risco:	DESPREZÍVEL

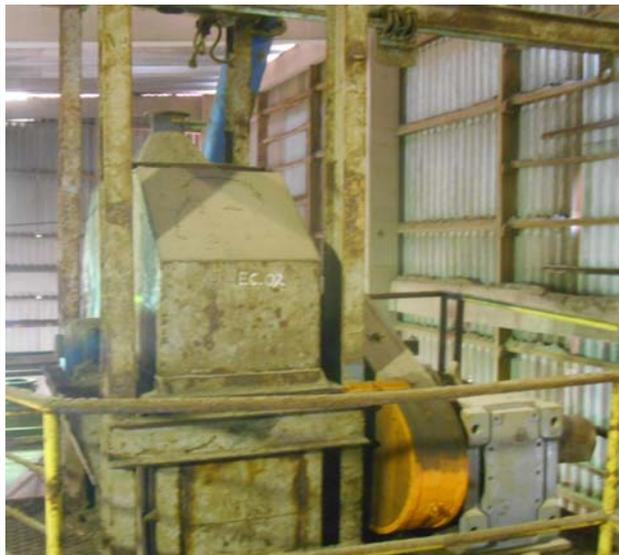
-	12.41 "a"	Tampa da BV da base do elevador não possui elementos de fixação adequados.
I-3	12.50	Tela de proteção fixa da ventoinha possui abertura com acesso a zona de perigo.
I-4	12.56	Equipamento não possui dispositivo de parada de emergência.
I-3	12.70 "e"	Falta rodapé adequado no sistema de proteção do meio de acesso.
I-3	12.71	Vão do guarda corpo não possui proteção integral contra queda de objetos e materiais.
I-2	12.99	Superfície contendo canto vivo acrescentando riscos à operação.
I-2	12.116 12.117 12.119.1	Falta sinalização sobre os riscos existentes na operação do equipamento.

Estimativa e avaliação do risco:			
Probabilidade da Exposição:	2	Frequência de Exposição:	2,5
Grau de Severidade:	4	Número de Pessoas Expostas ao Risco:	2
Hazard Rating Number - HRN (PEXFEeGSxNP)	40	Classificação do Risco:	BAIXO, PORÉM SIGNIFICATIVO
Categoria de Segurança NBR-14153:1998	1	Infrações NR-28:	() I-1 (X) I-2 (X) I-3 (X) I-4

Recomendações de segurança para redução do risco:	Referência Normativas:
<p>Eliminar desnível de forma que os pisos dos locais de trabalho e áreas de circulação permaneçam nivelados e resistentes às cargas a que estão sujeitos.</p> <p>Instalar proteção fixa sobre o eixo lateral ao mancal.</p> <p>Instalar proteção fixa sobre o eixo lateral ao mancal lado acionamento do elevador de canecas garantindo a proteção à saúde e à integridade física dos colaboradores.</p> <p>Instalar parafusos na tampa da BV do elevador.</p> <p>Adequar tela de proteção fixa na tampa da ventoinha.</p> <p>Instalar dispositivo de parada de emergência no equipamento.</p> <p>Necessário que sistema de proteção dos meios de acesso possua rodapé com, no mínimo, 0,20m de altura em relação ao piso.</p> <p>Adotar proteção integral no vão entre o rodapé e o travessão superior do guarda corpo quando houver risco de queda de objetos e materiais.</p> <p>Eliminar cantos vivos, superfícies ásperas, cortantes e quinas em ângulos agudos ou rebarbas nos pontos de contato com segmentos do corpo do operador.</p> <p>Adequar sinalização sobre os riscos existentes na operação do equipamento.</p>	<p>NBR ISO 12.100:2013</p> <p>NBR NM ISO 13.852:2003</p> <p>NBR NM ISO 13.853:2003</p> <p>NBR NM ISO 13.854:2003</p>

Estimativa e avaliação do risco após recomendações de segurança:			
Probabilidade da Exposição:	0,033	Frequência de Exposição:	2,5
Grau de Severidade:	4	Número de Pessoas Expostas ao Risco:	2
Hazard Rating Number - HRN (PEXFEeGSxNP)	0,66	Classificação do Risco:	DESPREZÍVEL

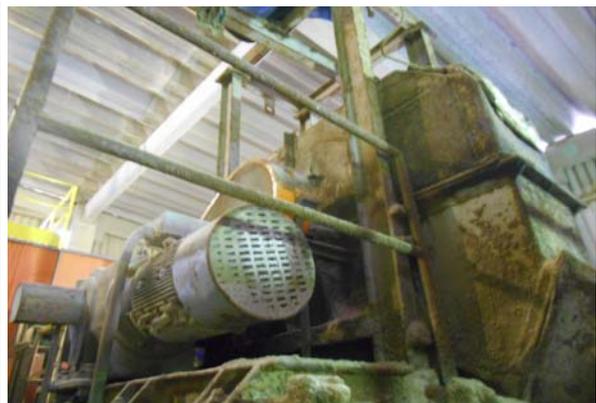
Infração	Subitem	Situação Atual:
		Descrição
I-2	12.9 "c"	Piso desnivelado na plataforma da PN causando risco de acidente.
I-2	12.18 "b"	Quadro não possui sinalização quanto aos riscos elétrico.
I-4	12.38	Ponta de eixo lateral ao mancal do equipamento não possui proteção fixa.
I-3	12.49 "i"	Proteção sobre o eixo lateral ao mancal com acesso à zona de perigo do equipamento.
I-3	12.49 "j"	Proteção lateral da peneira possui acesso à zona de perigo do equipamento.
I-4	12.56	Equipamento não possui dispositivo de parada de emergência.
I-2	12.64.3	Meio de acesso instalado em local inadequado.
I-3	12.70 "e"	Falta rodapé adequado no sistema de proteção do meio de acesso.
I-3	12.71	Vão do guarda corpo não possui proteção integral contra queda de objetos e materiais.
I-2	12.74 "d"	Falta proteção no acesso à escada do tipo marinheiro.
I-2	12.116 12.117 12.119.1	Falta sinalização sobre os riscos existentes na operação do equipamento.

Estimativa e avaliação do risco:			
Probabilidade da Exposição:	2	Frequência de Exposição:	2,5
Grau de Severidade:	4	Número de Pessoas Expostas ao Risco	2
Hazard Rating Number - HRN (PEXFEExGSxNP)	40	Classificação do Risco:	BAIXO, PORÉM SIGNIFICATIVO
Categoria de Segurança NBR-14153:1998	1	Infrações NR-28:	() I-1 (X) I-2 (X) I-3 (X) I-4

Recomendações de segurança para redução do risco:	Referências Normativas:
<p>Eliminar desnível de forma que os pisos dos locais de trabalho e áreas de circulação permaneçam nivelados e resistentes às cargas a que estão sujeitos.</p> <p>Necessário instalar sinalização de identificação dos riscos do equipamento, nível de tensão e restrição de acesso por pessoas não autorizadas.</p> <p>Instalar proteção fixa sobre o eixo lateral ao mancal garantindo a proteção à saúde e à integridade física dos colaboradores.</p> <p>Prolongar proteção fixa sobre o eixo do mancal de modo a impedir o acesso à zona de perigo do equipamento.</p> <p>Necessário fechar proteção fixa da peneira de modo a impedir o acesso à zona de perigo do equipamento.</p> <p>Necessária a instalação de dispositivo de parada de emergência no equipamento.</p> <p>Adequar os meios de acesso das máquinas e equipamentos sejam localizados, sinalizado e instalados.</p> <p>Necessário que sistema de proteção dos meios de acesso possua rodapé com, no mínimo, 0,20m de altura em relação ao piso.</p> <p>Adotar proteção integral no vão entre o rodapé e o travessão superior do guarda corpo quando houver risco de queda de objetos e materiais.</p> <p>Estender o corrimão ou aumentar a gaiola de proteção para 1,10 m de altura em relação ao travessão superior.</p> <p>Adequar sinalização sobre os riscos existentes na operação do equipamento.</p>	<p>NBR ISO 12.100:2013</p> <p>NBR NM ISO 13.852:2003</p> <p>NBR NM ISO 13.853:2003</p> <p>NBR NM ISO 13.854:2003</p>

Estimativa e avaliação do risco após recomendações de segurança:			
Probabilidade da Exposição:	0,033	Frequência de Exposição:	2,5
Grau de Severidade:	4	Número de Pessoas Expostas ao Risco:	2
Hazard Rating Number - HRN (PEXFEExGSxNP)	0,66	Classificação do Risco:	DESPREZÍVEL

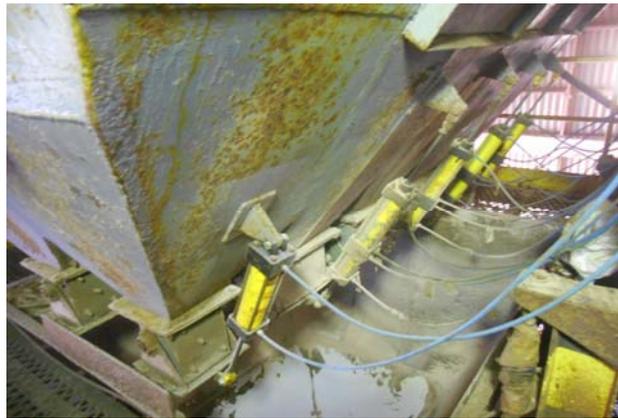
I-4	12.38	Região dos atuadores do equipamento não possui proteção que garanta a saúde e a integridade física dos trabalhadores.
	-	12.41 "a"	Tampa da BV do Silo não possui elementos de fixação adequados.
	I-3	12.70 "e"	Falta rodapé adequado no sistema de proteção do meio de acesso.
	I-2	12.116 12.117 12.119.1	Falta sinalização sobre os riscos existentes na operação do equipamento.

Estimativa e avaliação do risco:			
Probabilidade da Exposição:	2	Frequência de Exposição:	2,5
Grau de Severidade:	4	Número de Pessoas Expostas ao Risco:	2
Hazard Rating Number - HRN (PEXFE_xGSxNP)	40	Classificação do Risco:	BAIXO, PORÉM SIGNIFICATIVO
Categoria de Segurança NBR-14153:1998	1	Infrações NR-28:	() I-1 (X) I-2 (X) I-3 (X) I-4

Estimativa e avaliação do risco após recomendações de segurança:			
Probabilidade da Exposição:	0,033	Frequência de Exposição:	2,5
Grau de Severidade:	4	Número de Pessoas Expostas ao Risco:	2
Hazard Rating Number - HRN (PEXFE_xGSxNP)	0,66	Classificação do Risco:	DESPREZÍVEL

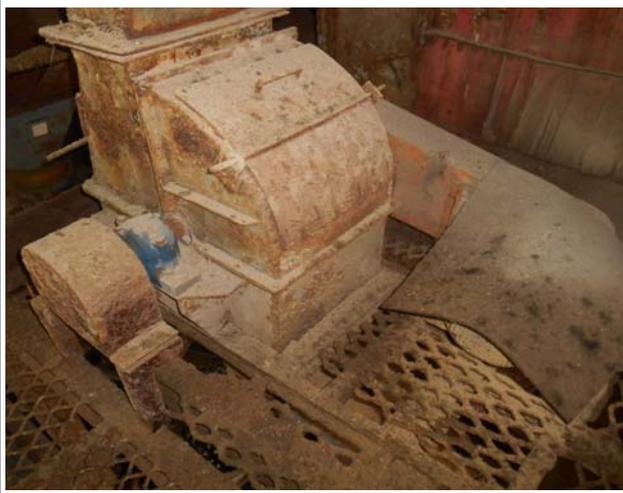
-	12.41 "a"	Proteção do Moinho não possui elementos de fixação adequados.
	I-3	12.49 "j"	Equipamento não possui proteção sobre o eixo lateral ao mancal com acesso à zona de perigo do equipamento.
	I-3	12.49 "i"	Equipamento não possui proteção sobre o acoplamento com acesso à zona de perigo do equipamento.
	I-4	12.56	Equipamento não possui dispositivo de parada de emergência .
	I-2	12.64.3	Meio de acesso instalado em local inadequado.
	I-3	12.71	Vão do guarda corpo não possui proteção integral contra queda de objetos e materiais.
	I-2	12.99	Superfície contendo canto vivo acrescentando riscos à operação.
	I-2	12.116 12.117 12.119.1	Falta sinalização sobre os riscos existentes na operação do equipamento.

Estimativa e avaliação do risco:			
Probabilidade da Exposição:	2	Frequência de Exposição:	2,5
Grau de Severidade:	4	Número de Pessoas Expostas ao Risco:	2
Hazard Rating Number - HRN (PExFExGSxNP)	40	Classificação do Risco:	BAIXO, PORÉM SIGNIFICATIVO
Categoria de Segurança NBR-14153:1998	1	Infrações NR-28:	() I-1 (X) I-2 (X) I-3 (X) I-4

Estimativa e avaliação do risco após recomendações de segurança:			
Probabilidade da Exposição:	0,033	Frequência de Exposição:	2,5
Grau de Severidade:	4	Número de Pessoas Expostas ao Risco:	2
Hazard Rating Number - HRN (PExFExGSxNP)	0,66	Classificação do Risco:	DESPREZÍVEL

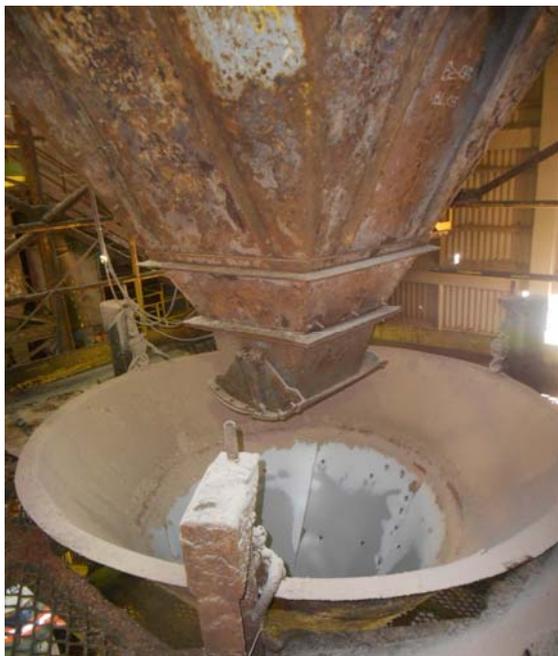
Infração	Subitem	Situação Atual:
		Descrição
I-2	12.18 "b"	Quadro não possui sinalização quanto aos riscos elétrico.
I-4	12.38	Balança não possui proteção fixa em torno da guilhotina do damper.
I-3	12.49 "b"	Balança não possui proteção superior de contenção de projeção de peças, materiais e partículas.
I-4	12.56	Equipamento não possui dispositivo de parada de emergência.
I-2	12.64.3	Meio de acesso instalado em local inadequado.
I-3	12.70	Plataforma da balança com vão sem guarda corpo.
I-2	12.74 "c"	Escada de degraus sem espelho com degraus e lances desuniformes e desnivelados.
I-1	12.97	Cadeira do operador não está oferecendo condições necessárias de conforto ao operador.
I-2	12.99	Superfície contendo canto vivo acrescentando riscos à operação.
I-2	12.116 12.117 12.119.1	Falta sinalização sobre os riscos existentes na operação do equipamento.

Estimativa e avaliação do risco:			
Probabilidade da Exposição:	2	Frequência de Exposição:	2,5
Grau de Severidade:	4	Número de Pessoas Expostas ao Risco:	2
Hazard Rating Number - HRN (PEXExGSxNP)	40	Classificação do Risco:	BAIXO, PORÉM SIGNIFICATIVO
Categoria de Segurança NBR-14153:1998	1	Infrações NR-28:	(X) I-1 (X) I-2 () I-3 (X) I-4

Recomendações de segurança para redução do risco:	Referência Normativas:
<p>Necessário instalar sinalização de identificação dos riscos do equipamento, nível de tensão e restrição de acesso por pessoas não autorizadas.</p> <p>Instalar proteção fixa em torno da guilhotina do damper garantindo a proteção à saúde e à integridade física dos colaboradores.</p> <p>Instalar na balança proteção superior de modo à contenção de peças, materiais e partículas sobre os colaboradores.</p> <p>Necessária a instalação de dispositivo de parada de emergência no equipamento.</p> <p>Adequar os meios de acesso das máquinas e equipamentos sejam localizados, sinalizado e instalados de modo a prevenir riscos de acidente facilitando o acesso aos colaboradores.</p> <p>Instalar guarda corpo dimensionado, construídos e fixados de modo seguro e resistente em toda a extremidade da plataforma, de forma a suportar os esforços solicitantes.</p> <p>Adotar escada de degraus sem espelho com degraus e lances uniformes, nivelados e sem saliências.</p> <p>Adotar assentos ajustáveis à natureza do trabalho executado e com estofamento para utilização na operação de máquinas.</p> <p>Necessário eliminar cantos vivos, superfícies ásperas, cortantes e quinas em ângulos agudos ou rebarbas nos pontos de contato com segmentos do corpo do operador.</p> <p>Adequar sinalização sobre os riscos existentes na operação do equipamento.</p>	<p>NBR ISO 12.100:2013 NBR NM ISO 13.852:2003 NBR NM ISO 13.853:2003 NBR NM ISO 13.854:2003</p>

Estimativa e avaliação do risco após recomendações de segurança:			
Probabilidade da Exposição:	0,033	Frequência de Exposição:	2,5
Grau de Severidade:	4	Número de Pessoas Expostas ao Risco:	2
Hazard Rating Number - HRN (PEXExGSxNP)	0,66	Classificação do Risco:	DESPREZÍVEL

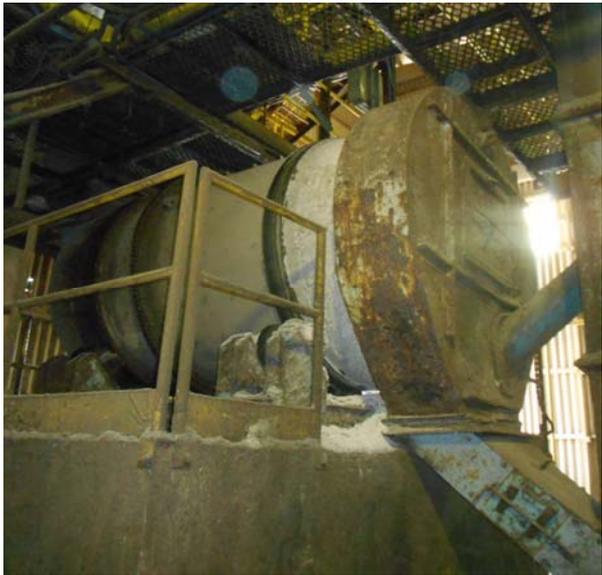
Situação Atual:		
	Infração	Subitem	Descrição
	I-4	12.38	Misturador de produto não possui proteção fixa na pista de acionamento.
	-	12.41 "a"	Tampa da BV 's não possuem elementos de fixação adequados.
	I-4	12.56	Equipamento não possui dispositivo de parada de emergência .
	I-2	12.64	Acesso ao equipamento não possui fixação e segurança adequadas.
	I-2	12.68 "a"	Meio de acesso não está dimensionado em conformidade com a Norma Técnica.
	I-2	12.76 "a"	Escada não está fixada adequadamente.
I-2	12.116 12.117 12.119.1	Falta sinalização sobre os riscos existentes na operação do equipamento.

Estimativa e avaliação do risco:			
Probabilidade da Exposição:	2	Frequência de Exposição:	2,5
Grau de Severidade:	4	Número de Pessoas Expostas ao Risco:	2
Hazard Rating Number - HRN (PEXFE_xGSxNP)	40	Classificação do Risco:	BAIXO, PORÉM SIGNIFICATIVO
Categoria de Segurança NBR-14153:1998	1	Infrações NR-28:	() I-1 (X) I-2 () I-3 (X) I-4

Estimativa e avaliação do risco após recomendações de segurança:			
Probabilidade da Exposição:	0,033	Frequência de Exposição:	2,5
Grau de Severidade:	4	Número de Pessoas Expostas ao Risco:	2
Hazard Rating Number - HRN (PEXFE_xGSxNP)	0,66	Classificação do Risco:	DESPREZÍVEL

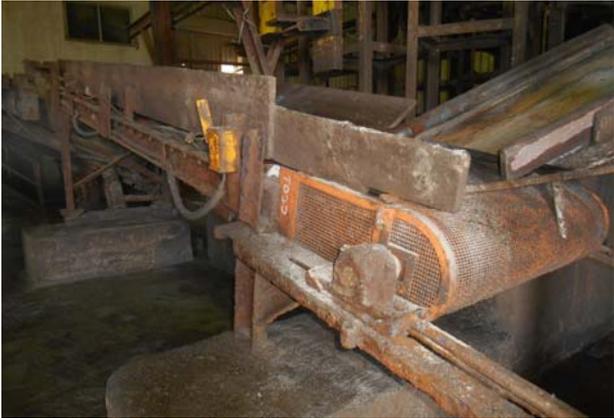
I-4	12.38	Redutor não possui tampa de proteção.
	I-3	12.49 "I"	Proteção da CT possui acesso à zona de perigo do equipamento.
	I-4	12.56	Equipamento não possui dispositivo de parada de emergência.
	I-4	12.85	Transportador contínuo de materiais não possui proteção na lateral dos roletes de retorno.
	I-2	12.99	Superfície contendo canto vivo acrescentando riscos à operação.
	I-2	12.116 12.117 12.119.1	Falta sinalização sobre os riscos existentes na operação do equipamento.

Estimativa e avaliação do risco:			
Probabilidade da Exposição:	2	Frequência de Exposição:	2,5
Grau de Severidade:	4	Número de Pessoas Expostas ao Risco:	2
Hazard Rating Number - HRN (PEXFEeGSxNP)	40	Classificação do Risco:	BAIXO, PORÉM SIGNIFICATIVO
Categoria de Segurança NBR-14153:1998	1	Infrações NR-28:	() I-1 (X) I-2 (X) I-3 (X) I-4

Estimativa e avaliação do risco após recomendações de segurança:			
Probabilidade da Exposição:	0,033	Frequência de Exposição:	2,5
Grau de Severidade:	4	Número de Pessoas Expostas ao Risco:	2
Hazard Rating Number - HRN (PEXFEeGSxNP)	0,66	Classificação do Risco:	DESPREZÍVEL

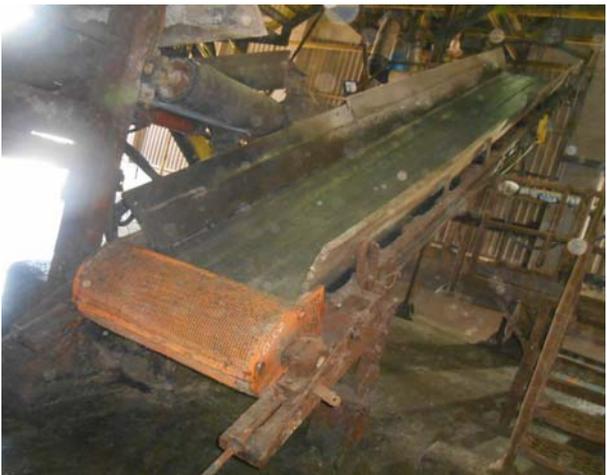
Situação Atual:		
	Infração	Subitem	Descrição
	I-4	12.56	Equipamento não possui dispositivo de parada de emergência.
	I-4	12.85	Transportador contínuo de materiais não possui proteção na lateral dos roletes de retorno.
	I-2	12.99	Superfície contendo canto vivo acrescentando riscos à operação.
	I-2	12.116 12.117 12.119.1	Falta sinalização sobre os riscos existentes na operação do equipamento.

Estimativa e avaliação do risco:			
Probabilidade da Exposição:	2	Frequência de Exposição:	2,5
Grau de Severidade:	4	Número de Pessoas Expostas ao Risco:	2
Hazard Rating Number - HRN (PEXFEeGSxNP)	40	Classificação do Risco:	BAIXO, PORÉM SIGNIFICATIVO
Categoria de Segurança NBR-14153:1998	1	Infrações NR-28:	() I-1 (X) I-2 () I-3 (X) I-4

Estimativa e avaliação do risco após recomendações de segurança:			
Probabilidade da Exposição:	0,033	Frequência de Exposição:	2,5
Grau de Severidade:	4	Número de Pessoas Expostas ao Risco:	2
Hazard Rating Number - HRN (PEXFEeGSxNP)	0,66	Classificação do Risco:	DESPREZÍVEL

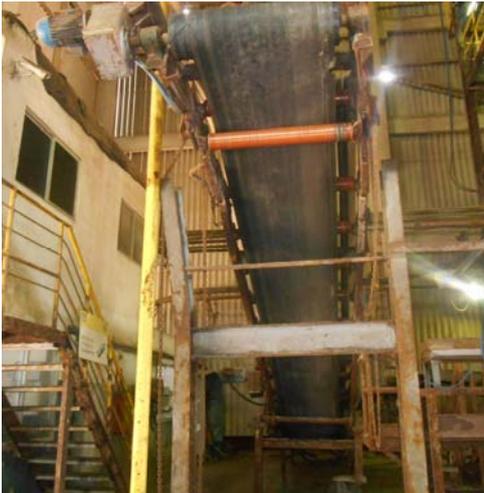
Situação Atual:		
	Infração	Subitem	Descrição
	I-4	12.38	Redutor não possui tampa de proteção.
	I-4	12.56	Equipamento não possui dispositivo de parada de emergência.
	I-4	12.85	Transportador contínuo de materiais não possui proteção na lateral dos roletes de retorno.
	I-2	12.99	Superfície contendo canto vivo acrescentando riscos à operação.
	I-2	12.116 12.117 12.119.1	Falta sinalização sobre os riscos existentes na operação do equipamento.

Estimativa e avaliação do risco:			
Probabilidade da Exposição:	2	Frequência de Exposição:	2,5
Grau de Severidade:	4	Número de Pessoas Expostas ao Risco:	2
Hazard Rating Number - HRN (PEXFE_xGS_xNP)	40	Classificação do Risco:	BAIXO, PORÉM SIGNIFICATIVO
Categoria de Segurança NBR-14153:1998	1	Infrações NR-28:	() I-1 (X) I-2 () I-3 (X) I-4

Estimativa e avaliação do risco após recomendações de segurança:			
Probabilidade da Exposição:	0,033	Frequência de Exposição:	2,5
Grau de Severidade:	4	Número de Pessoas Expostas ao Risco:	2
Hazard Rating Number - HRN (PEXFE_xGS_xNP)	0,66	Classificação do Risco:	DESPREZÍVEL

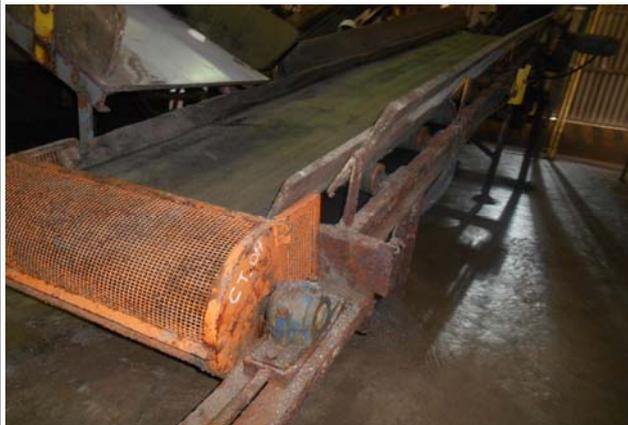
I-2	12.18 "b"	Quadro não possui sinalização quanto aos riscos elétrico.
	I-4	12.38	Redutor não possui tampa de proteção.
	I-4	12.56	Equipamento não possui dispositivo de parada de emergência.
	I-4	12.85	Transportador contínuo de materiais não possui proteção na lateral dos roletes de retorno.
	I-2	12.99	Superfície contendo canto vivo acrescentando riscos à operação.
	I-2	12.116 12.117 12.119.1	Falta sinalização sobre os riscos existentes na operação do equipamento.

Estimativa e avaliação do risco:			
Probabilidade da Exposição:	2	Frequência de Exposição:	2,5
Grau de Severidade:	4	Número de Pessoas Expostas ao Risco:	2
Hazard Rating Number - HRN (PEXFEExGSxNP)	40	Classificação do Risco:	BAIXO, PORÉM SIGNIFICATIVO
Categoria de Segurança NBR-14153:1998	1	Infrações NR-28:	() I-1 (X) I-2 () I-3 (X) I-4

Estimativa e avaliação do risco após recomendações de segurança:			
Probabilidade da Exposição:	0,033	Frequência de Exposição:	2,5
Grau de Severidade:	4	Número de Pessoas Expostas ao Risco:	2
Hazard Rating Number - HRN (PEXFEExGSxNP)	0,66	Classificação do Risco:	DESPREZÍVEL

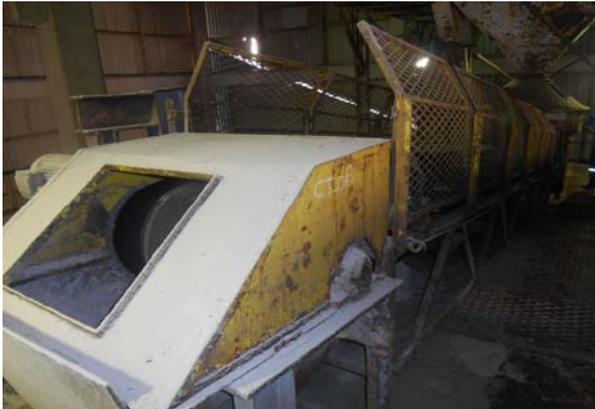
I-2	12.18 "b"	Quadro não possui sinalização quanto aos riscos elétrico.
	I-4	12.38	Redutor não possui tampa de proteção.
	I-4	12.38	Ponta de eixo lateral ao mancal do equipamento não possui proteção fixa.
	-	12.41 "a"	Tampa da BV do acionamento da CT não possui elementos de fixação adequados.
	I-4	12.56	Equipamento não possui dispositivo de parada de emergência.
	I-3	12.70 "c"	Travessão superior do guarda corpo encontra-se com altura fora do padrão desta Norma.
	I-3	12.71	Vão do guarda corpo não possui proteção integral contra queda de objetos e materiais.
	I-4	12.85	Transportador contínuo de materiais possui proteção fixa com acesso as partes móveis em ambos os lados.
	I-3	12.92 "a,b"	CT não possui sensor de desalinhamento.
	I-2	12.116 12.117 12.119.1	Falta sinalização sobre os riscos existentes na operação do equipamento.

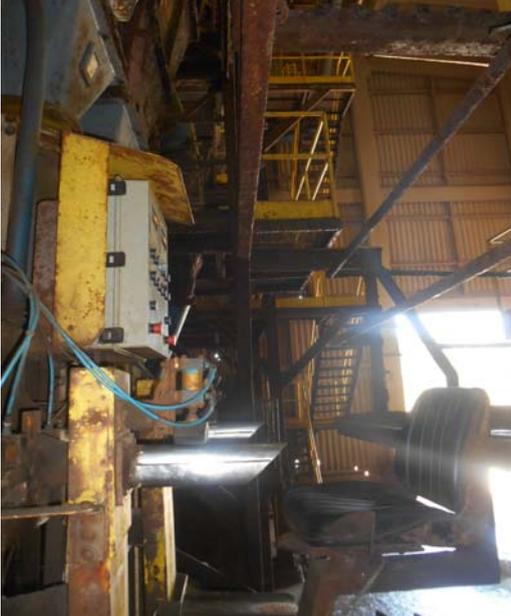
Situação Atual:		
	Infração	Subitem	Descrição
	I-2	12.18 "b"	Quadro não possui sinalização quanto aos riscos elétrico.
	-	12.41 "a"	Tampa da BV do alimentador da Ensacadeira não possui elementos de fixação adequados.
	I-3	12.49 "b"	Ensacadeiras não possui proteção superior de contenção de projeção de peças, materiais e partículas.
	I-4	12.56.1	Dispositivo de parada de emergência utilizado como chave de partida/acionamento.
	I-2	12.64	Acesso ao equipamento não possui fixação e segurança adequadas.
	I-2	12.79	Falta indicação de pressão máxima de trabalho admissível na mangueira utilizada no sistema pressurizado.
	I-1	12.97	Assento da máquina não possui estofamento.
I-2	12.116 12.117 12.119.1	Falta sinalização sobre os riscos existentes na operação do equipamento.

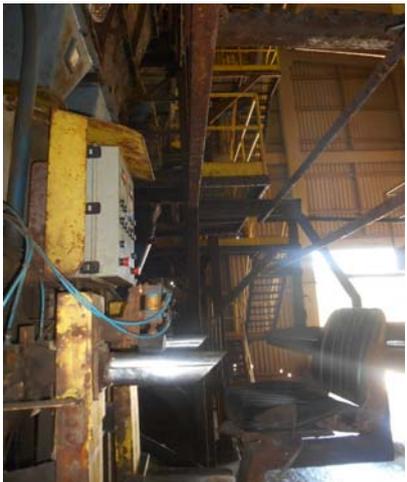
Situação Atual:		
	Infração	Subitem	Descrição
	I-2	12.18 "b"	Quadro não possui sinalização quanto aos riscos elétrico.
	-	12.41 "a"	Tampa da BV do alimentador da Ensacadeira não possui elementos de fixação adequados.
	I-4	12.56.1	Dispositivo de parada de emergência utilizado como chave de partida/acionamento.
	I-2	12.79	Falta indicação de pressão máxima de trabalho admissível na mangueira utilizada no sistema pressurizado.
	I-1	12.97	Assento da máquina não possui estofamento.
I-2	12.116 12.117 12.119.1	Falta sinalização sobre os riscos existentes na operação do equipamento.

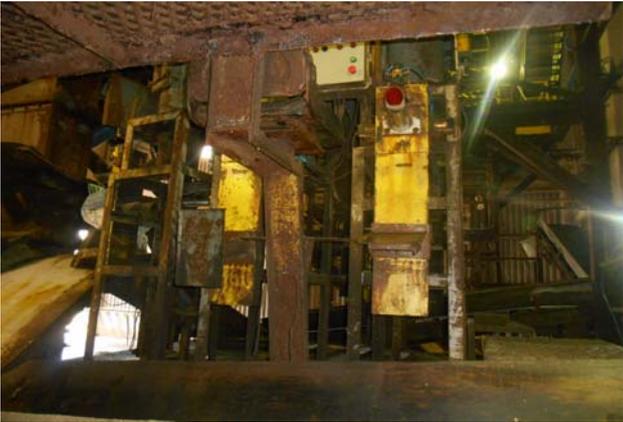
I-2	12.18 "b"	Quadro não possui sinalização quanto aos riscos elétrico.
	-	12.41 "a"	Tampa da BV do alimentador da Ensacadeira não possui elementos de fixação adequados.
	I-4	12.56.1	Dispositivo de parada de emergência utilizado como chave de partida/acionamento.
	I-2	12.64	Acesso ao equipamento não possui fixação e segurança adequadas.
	I-2	12.79	Falta indicação de pressão máxima de trabalho admissível na mangueira utilizada no sistema pressurizado.
	I-1	12.97	Assento da máquina não possui estofamento.
	I-2	12.116 12.117 12.119.1	Falta sinalização sobre os riscos existentes na operação do equipamento.

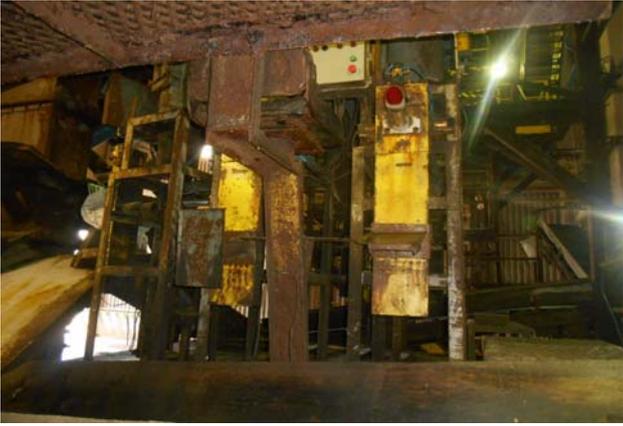
I-2	12.18 "b"	Quadro não possui sinalização quanto aos riscos elétrico.
	I-4	12.56.1	Dispositivo de parada de emergência utilizado como chave de partida/acionamento.
	I-2	12.79	Falta indicação de pressão máxima de trabalho admissível na mangueira utilizada no sistema pressurizado.
	I-1	12.97	Assento da máquina não possui estofamento.
	I-2	12.116 12.117 12.119.1	Falta sinalização sobre os riscos existentes na operação do equipamento.

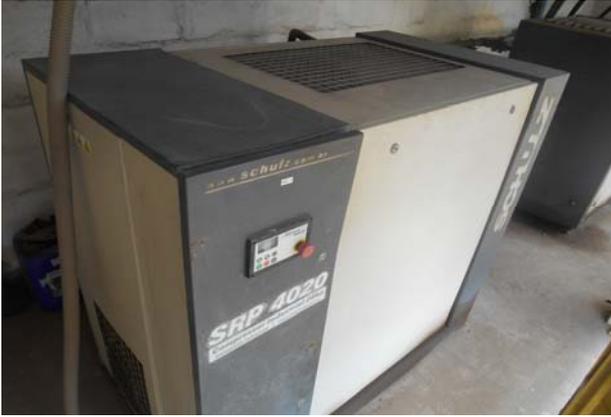
Situação Atual:		
	Infração	Subitem	Descrição
	I-2	12.78	Componentes pressurizados encontram-se desprotegidos.
	I-2	12.116 12.117 12.119.1	Falta sinalização sobre os riscos existentes na operação do equipamento.

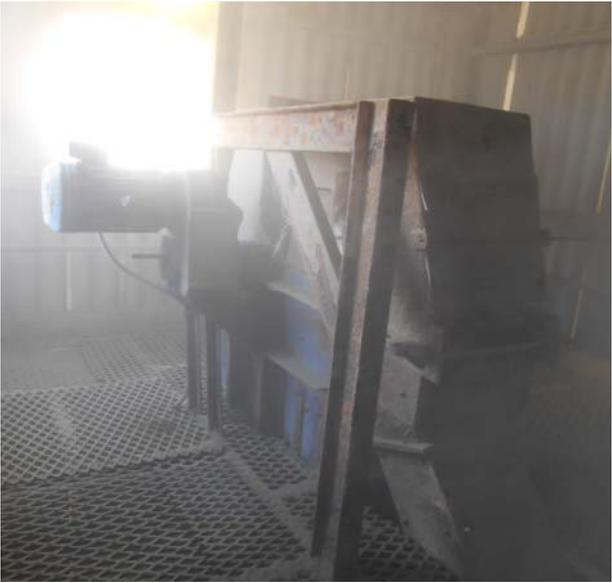
I-4	12.38
I-4		12.38	Redutor possui ponta de eixo sem a devida proteção.
I-4		12.38	Elevador de canecas não possui proteção fixa sobre o eixo do acionamento lateral ao mancal.
-		12.41 "a"	Tampa das BV's do elevador não possuem elementos de fixação adequados.
I-3		12.50	Tela de proteção fixa da ventoinha possui abertura com acesso a zona de perigo.
I-4		12.56	Equipamento não possui dispositivo de parada de emergência .
I-2		12.68 "d"	Plataforma com risco de tropeçamento.
I-3		12.70 "d"	Guarda corpo encontra-se corroído por oxidação.
I-3		12.71	Vão entre o rodapé e o travessão superior do guarda corpo do equipamento não possui proteção integral.
I-2		12.99	Superfície contendo canto vivo acrescentando riscos à operação.
I-2		12.116 12.117 12.119.1	Falta sinalização sobre os riscos existentes na operação do equipamento.

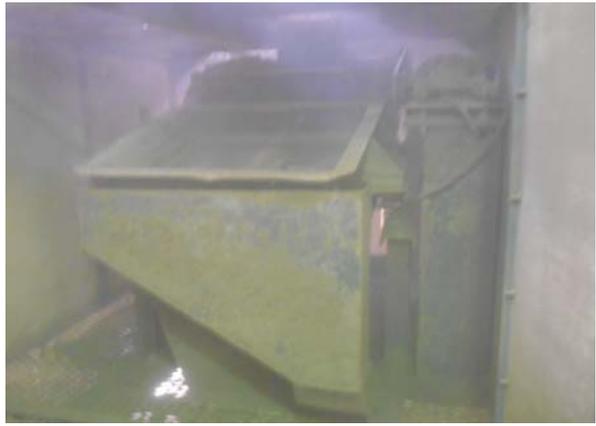
Situação Atual:		
	Infração	Subitem	Descrição
	I-4	12.38	Acionamento da polia não possui proteção fixa que garanta a saúde e a integridade física dos trabalhadores.
	I-4	12.56	Equipamento não possui dispositivo de parada de emergência .
	I-2	12.116 12.117 12.119.1	Falta sinalização sobre os riscos existentes na operação do equipamento.

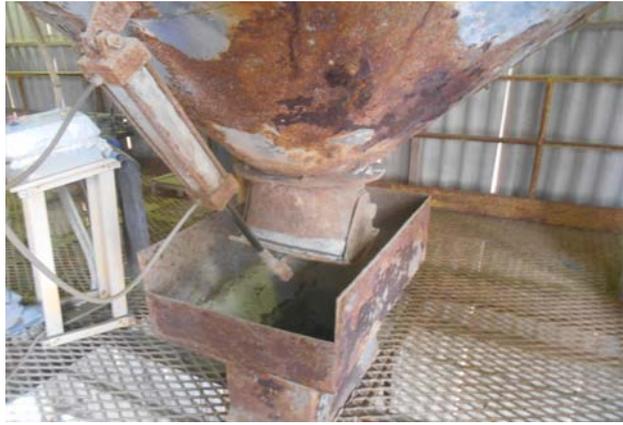
I-2	12.11
I-4		12.38	Balança não possui proteção fixa em torno da guilhotina do damper.
I-2		12.97	Operador não possui cadeira com condições necessárias de conforto durante o processo.
I-2		12.116 12.117 12.119.1	Falta sinalização sobre os riscos existentes na operação do equipamento.

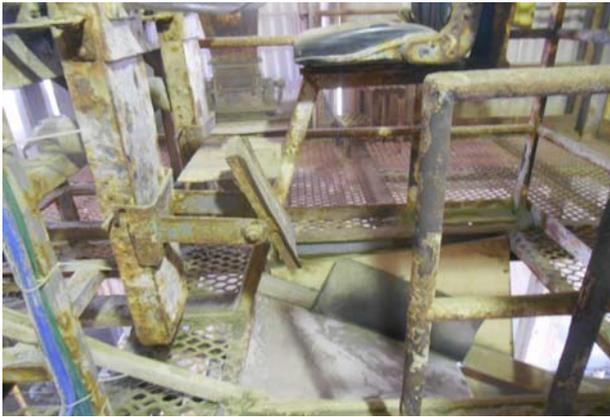
Infração	Subitem	Situação Atual:
		Descrição
I-4	12.56	Equipamento não possui dispositivo de parada de emergência .
I-2	12.64.3	Meio de acesso do operador instalado em local inadequado.
I-2	12.103	Sala do ensaue não possui sistema de iluminação.
I-2	12.116 12.117 12.119.1	Falta sinalização sobre os riscos existentes na operação do equipamento.

Estimativa e avaliação do risco:			
Probabilidade da Exposição:	2	Frequência de Exposição:	1
Grau de Severidade:	4	Número de Pessoas Expostas ao Risco:	2
Hazard Rating Number - HRN (PExFExGSxNP)	16	Classificação do Risco:	BAIXO, PORÉM SIGNIFICATIVO
Categoria de Segurança NBR-14153:1998	1	Infrações NR-28:	() I-1 (X) I-2 () I-3 (X) I-4

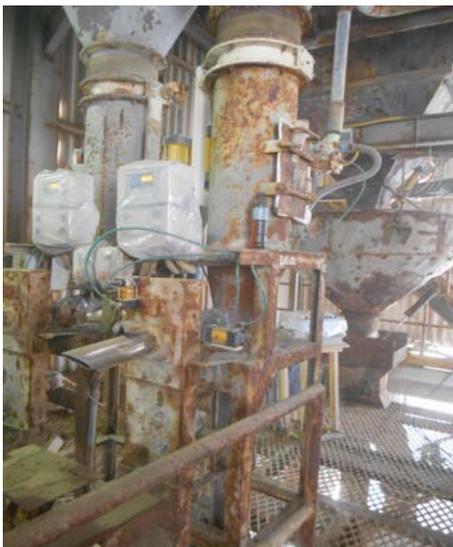
Situação Atual:		
	Infração	Subitem	Descrição
	I-4	12.38	Prensas pneumáticas da ensacadeira causando risco de esmagamento.
	-	12.41 "a"	Tampa da BV do alimentador da Ensacadeira não possui elementos de fixação adequados.
	I-4	12.56	Equipamento não possui dispositivo de parada de emergência .
	I-2	12.64.3	Meio de acesso do operador instalado em local inadequado.
	I-2	12.97	Plataforma móvel está instável, gerando risco de acidente.
	I-2	12.103	Sala do ensaque não possui sistema de iluminação.
I-2	12.116 12.117 12.119.1	Falta sinalização sobre os riscos existentes na operação do equipamento.

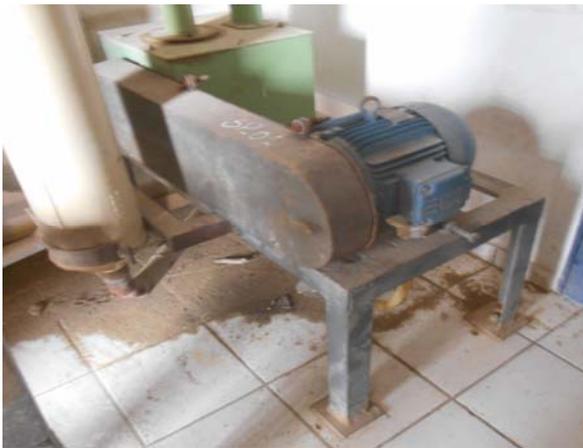
Situação Atual:		
	Infração	Subitem	Descrição
	I-3	12.14	Instalação elétrica com cabos expostos.
	I-2	12.17 "b"	Cabos expostos não possuem proteção contra contatos abrasivos podendo haver rompimento
	I-2	12.18 "b"	Quadro não possui sinalização quanto aos riscos elétrico.
	I-3	12.49 "i"	Transmissão do equipamento não possui proteção que garanta a saúde e a integridade física dos trabalhadores.
	I-2	12.103	Equipamento com iluminação inadequada.
I-2	12.116 12.117 12.119.1	Falta sinalização sobre os riscos existentes na operação do equipamento.

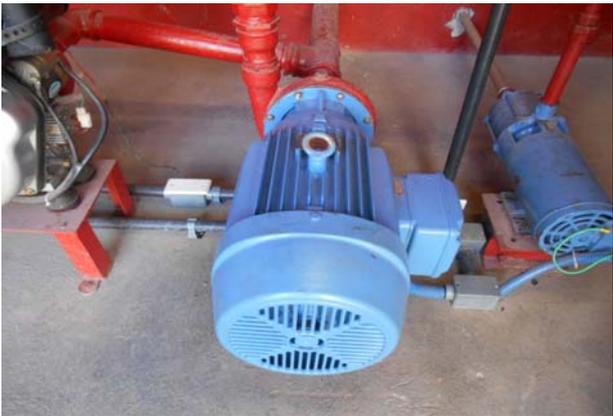
Infração	Subitem	Situação Atual:	
		Descrição	
I-4	12.38	Eixo de selagem não possui proteção fixa impedindo o acesso a zona de perigo.	
I-2	12.116 12.117 12.119.1	Falta sinalização sobre os riscos existentes na operação do equipamento.

Estimativa e avaliação do risco:			
Probabilidade da Exposição:	2	Frequência de Exposição:	2,5
Grau de Severidade:	4	Número de Pessoas Expostas ao Risco:	2
Hazard Rating Number - HRN (PEXFEeGSxNP)	40	Classificação do Risco:	BAIXO, PORÉM SIGNIFICATIVO
Categoria de Segurança NBR-14153:1998	1	Infrações NR-28:	() I-1 (X) I-2 () I-3 (X) I-4
