RELATÓRIO DE INSPEÇÃO DE INTEGRIDADE EM TALHAS

TALHA MANUAL ALAVANCA 02

YARA FERTILIZANTES – CAMBÉ/PR

Número do Relatório: 2336

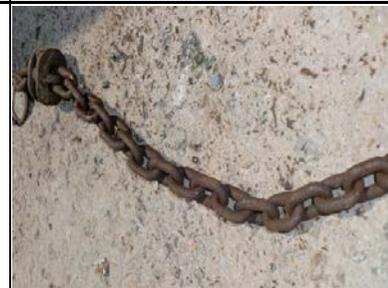
Nº	Inspeção	Recomendação	Prioridade	Item da Norma	Foto
1	Correntes encontram-se com processo corrosivo avançado.	Providenciar substituição das correntes atendendo o subitem 11.1.3.1	P0	11.1.3.1

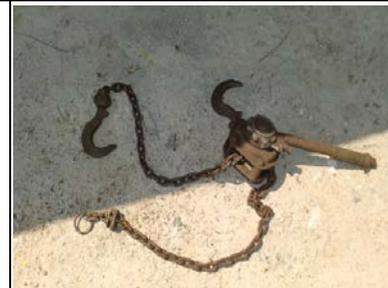
2	Talha encontra-se com corrosão severa devido a falta de pintura.	Providenciar substituição da talha a fim de atender o subitem 11.1.3.	P0	11.1.3

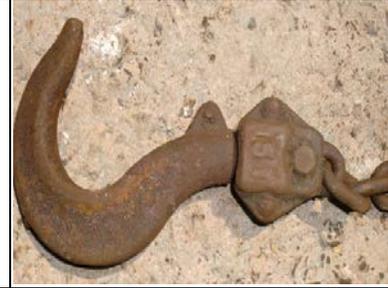
3	Gancho de carga encontra-se com processo corrosivo severo e não possui trava de segurança.	Providenciar substituição imediata do gancho de carga conforme subitem 11.1.8. " Todos os transportadores industriais serão permanentemente inspecionados e as peças defeituosas, ou que apresentam deficiências, deverão ser imediatamente substituídas".	P0	11.1.8

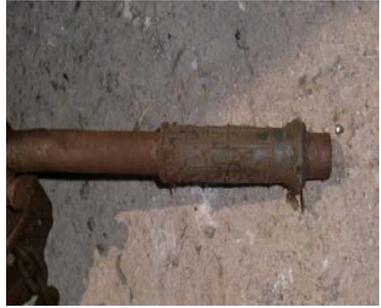
5	Alavanca de acionamento apresenta estado de processo corrosivo.	Providenciar substituição da alavanca de acionamento conforme subitem 11.1.8. " Todos os transportadores industriais serão permanentemente inspecionados e as peças defeituosas, ou que apresentam deficiências, deverão ser imediatamente substituídas".	P0	11.1.8

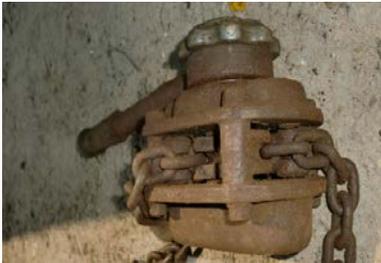
6	Carcaça apresenta processo corrosivo severo.	Providenciar substituição imediata da carcaça conforme subitem 11.1.8. " Todos os transportadores industriais serão permanentemente inspecionados e as peças defeituosas, ou que apresentam deficiências, deverão ser imediatamente substituídas".	P3	11.1.8
