## RELATÓRIO DE INSPEÇÃO DE INTEGRIDADE EM TALHAS

### TALHA DOS BAGS

### YARA FERTILIZANTES – CAMBÉ/PR

| <b>Tipo de inspeção:</b> | Inspeção de Integridade NR-11 da Talha dos Bags |

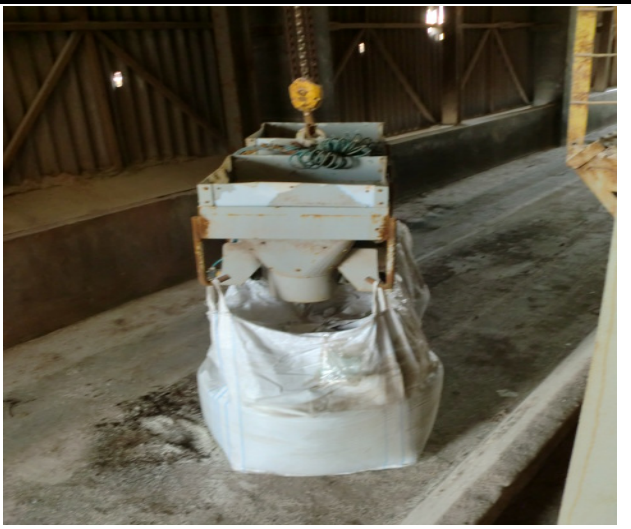
| | | <b>RELATÓRIO DE INSPEÇÃO POR ENSAIO VISUAL</b> | | | | |
|---|---|---|---|---|---|--|
| 1 | Durante esta intervenção foi realizado Teste de carga com duas toneladas. | ..... | ..... | ..... | | |

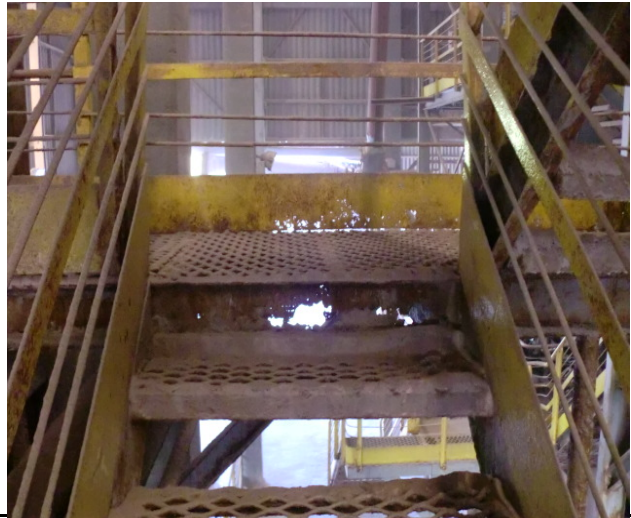
| | | <b>RELATÓRIO DE INSPEÇÃO POR ENSAIO VISUAL</b> | | | | |
|---|---|---|---|---|---|--|
| 2 | Foi observado que a viga de sustentação do piso de acesso encontra-se danificada devido a processo corrosivo. | Necessário reparo na viga de sustentação do piso de acesso a talha. | P0 | ..... | | |

| | | <b>RELATÓRIO DE RECOMENDAÇÕES</b> | | | | | |
|---|---|---|---|---|---|---|---|
| 3 | Necessário reparo na viga de sustentação do piso de acesso a talha. | --- | P0 | | | | |

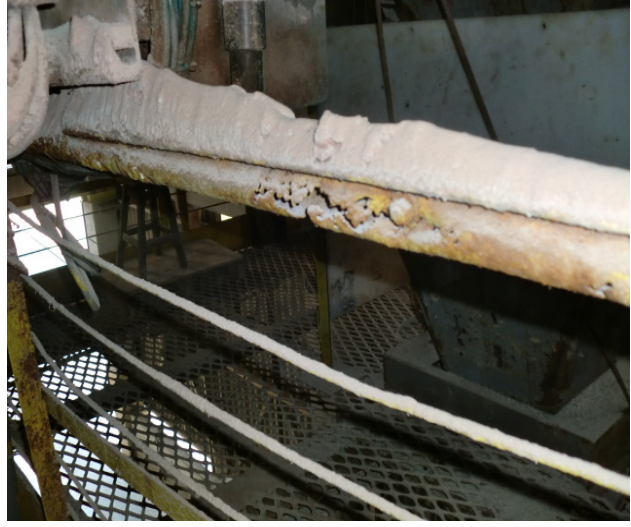
| | | <b>RELATÓRIO DE INSPEÇÃO POR ENSAIO VISUAL</b> | | | | |
|---|---|---|---|---|---|--|
| 3 | Guarda-corpo encontra-se danificado devido ao grau de corrosão avançado. | Providenciar substituição do guarda-corpo. | P0 | ..... | | |

| | | <b>RELATÓRIO DE RECOMENDAÇÕES</b> | | | | | |
|---|---|---|---|---|---|---|---|
| 4 | Providenciar substituição do guarda-corpo. | --- | P0 | | | | |

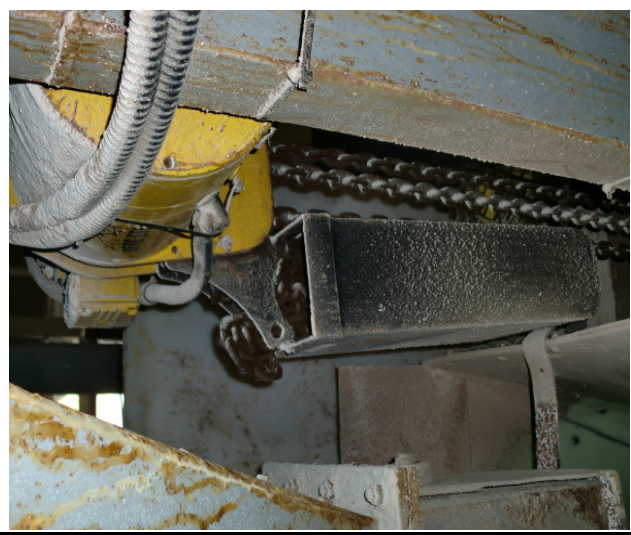
| | | <b>RELATÓRIO DE INSPEÇÃO POR ENSAIO VISUAL</b> | | | | |
|---|---|---|---|---|---|--|
| 4 | Talha encontra-se com acúmulo de produto em desconformidade com o subitem 11.1.3 da NR-11. | Providenciar limpeza periódica na talha a fim de atender o subitem 11.1.3 da NR-11. | P3 | ..... | | |

| | | <b>RELATÓRIO DE RECOMENDAÇÕES</b> | | | | | |
|---|---|---|---|---|---|---|---|
| 5 | Providenciar limpeza periódica na talha a fim de atender o subitem 11.1.3 da NR-11. | --- | P3 | | | | |

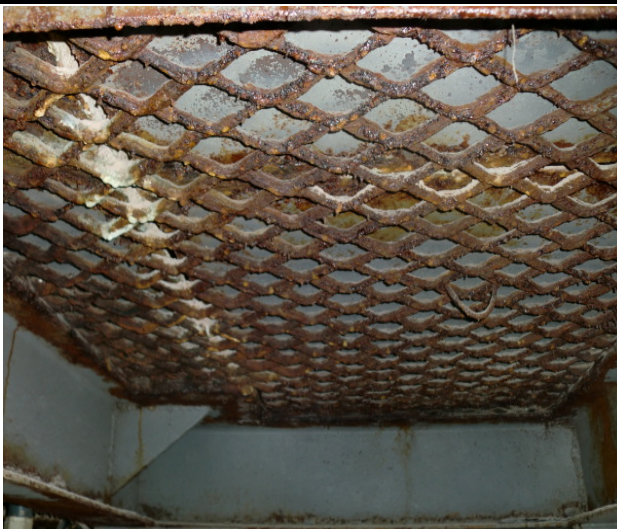
| | | <b>RELATÓRIO DE INSPEÇÃO POR ENSAIO VISUAL</b> | | | |
|---|---|---|---|---|---|
| 5 | Piso de acesso encontra-se com processo corrosivo atmosférico. | Providenciar substituição do piso de acesso da talha. | P1 | ..... | |

| | | <b>RELATÓRIO DE RECOMENDAÇÕES</b> | | | | | |
|---|---|---|---|---|---|---|---|
| | Providenciar substituição do piso de acesso da talha. | --- | P1 | | | | |

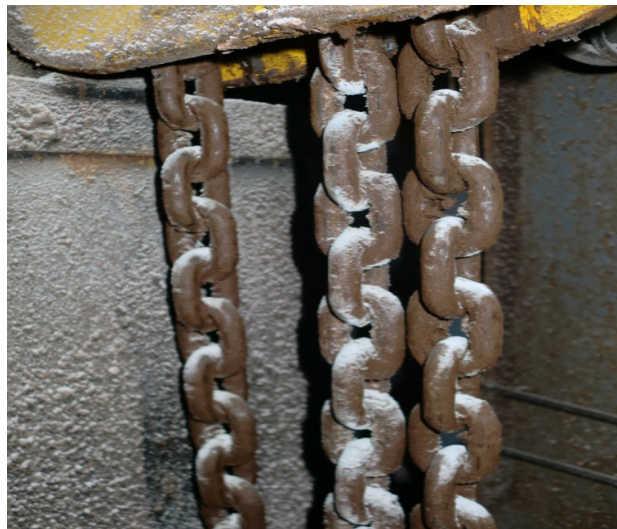
Essa vistoria para a talha 3 t localizada na área do carregamento da empresa Yara do Brasil – Cambé/PR identificada como TALHA DOS BAGS inspecionada conforme NR-11 encontra-se **IMPEDIDA** para operação, pois o cabo de aço, correntes, manilhas e outros componentes apresentam processo corrosivo severo estando em desacordo com o subitem 11.1.8 da NR-11.

| | | <b>RELATÓRIO DE INSPEÇÃO POR ENSAIO VISUAL</b> | | | |
|---|---|---|---|---|---|
| 6 | Correntes apresentam corrosão estando em desconformidade com o subitem 11.1.3.1 da NR-11. | Faz-se necessária a substituição das correntes conforme subitem 11.1.3.1. "Especial atenção será dada aos cabos de aço, cordas, correntes, roldanas e ganchos que deverão ser inspecionados, permanentemente, substituindo-se as suas partes defeituosas. | P0 | 11.1.3.1 | |

| | | <b>RELATÓRIO DE RECOMENDAÇÕES</b> | | | | | |
|---|---|---|---|---|---|---|---|
| | Faz-se necessária a substituição das correntes conforme subitem 11.1.3.1. "Especial atenção será dada aos cabos de aço, cordas, correntes, roldanas e ganchos que deverão ser inspecionados, permanentemente, substituindo-se as suas partes defeituosas. | 11.1.3.1 | P0 | | | | |

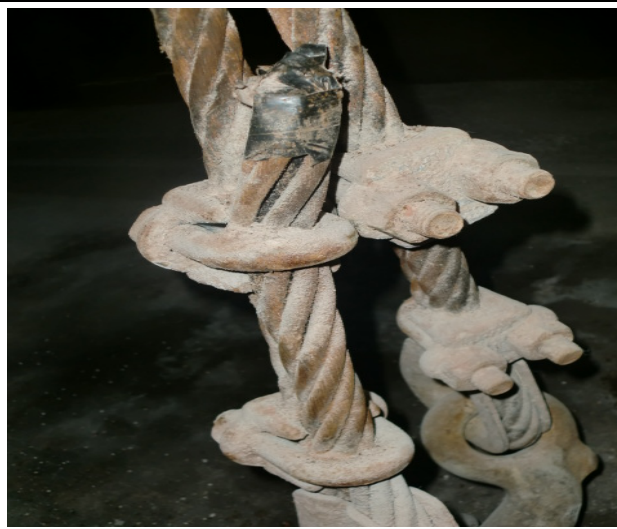
| | | <b>RELATÓRIO DE INSPEÇÃO POR ENSAIO VISUAL</b> | | | |
|---|---|---|---|---|---|
| 7 | Foi verificado que o cabo de aço encontra-se com amassamento em desconformidade com o subitem 11.1.3.1 da NR-11. | Faz-se necessária a substituição do cabo de aço conforme subitem 11.1.3.1. "Especial atenção será dada aos cabos de aço, cordas, correntes, roldanas e ganchos que deverão ser inspecionados, permanentemente, substituindo-se as suas partes defeituosas. | P0 | 11.1.3.1 | |

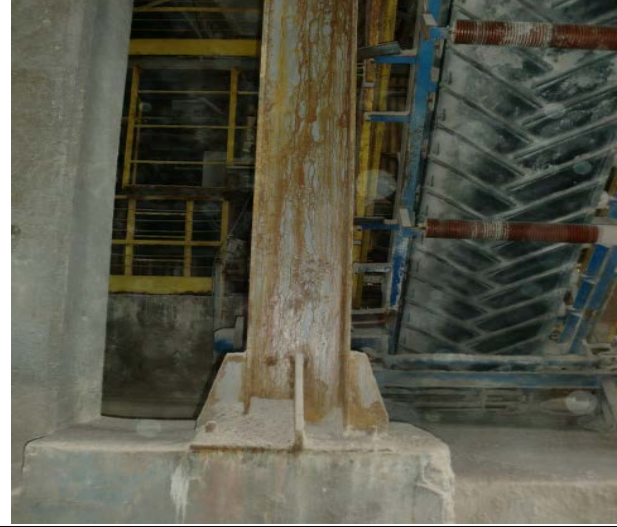
| | | <b>RELATÓRIO DE INSPEÇÃO POR ENSAIO VISUAL</b> | | | |
|---|---|---|---|---|---|
| 8 | Estrutura metálica encontra-se com corrosão de leve intensidade. | Providenciar tratamento e pintura na estrutura metálica do equipamento. | P3 | ..... | |

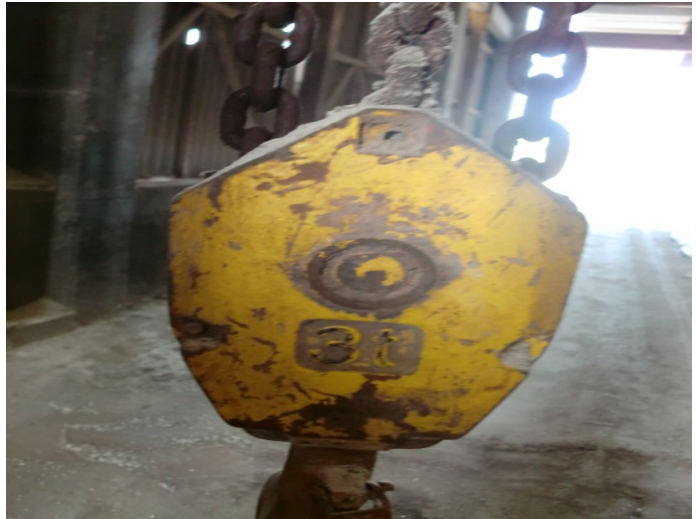
| 9 | Carcaça apresenta corrosão de leve intensidade em desconformidade com o subitem 11.1.3 da NR-11. | Providenciar tratamento e pintura na carcaça a fim de mante-la em bom estado de conservação conforme subitem 11.1.3 da NR-11. | P3 | 11.1.3 | |

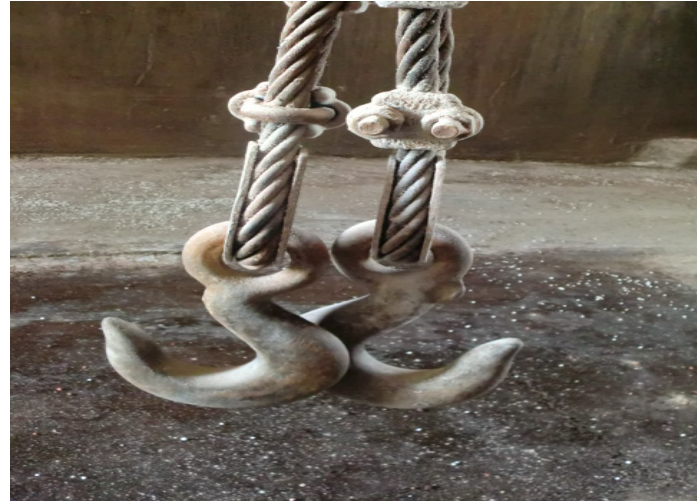
| 10 | Gancho de carga não encontra-se com a trava de segurança. | Providenciar substituição do gancho atendendo o subitem 11.1.3.1 da NR-11. | P0 | 11.1.3.1 | |

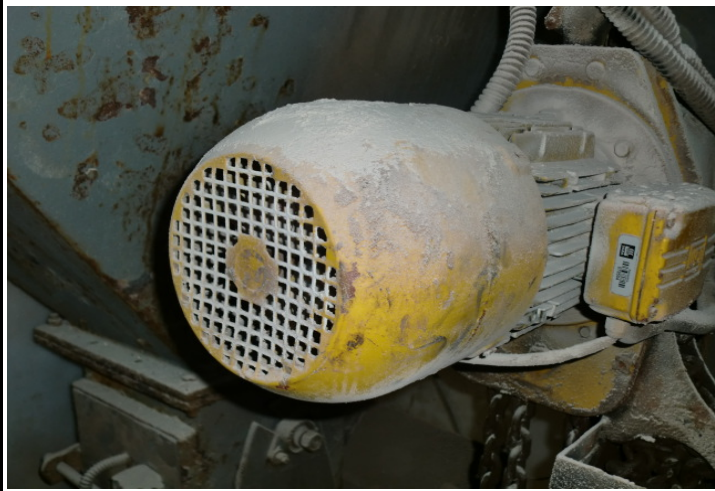
| 11 | Motor apresenta condições físicas satisfatórias. | ..... | ..... | ..... | |

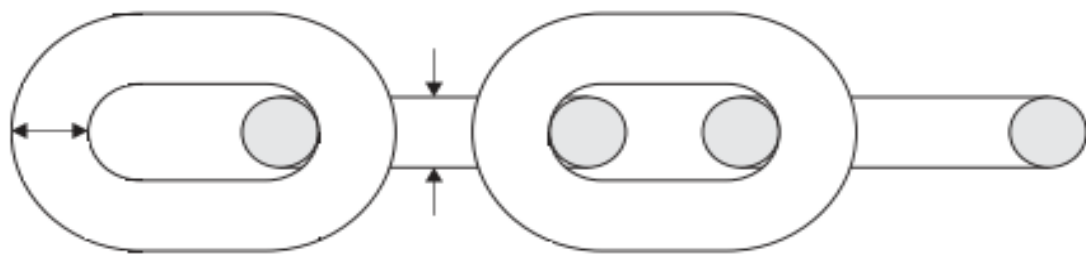
Locais onde foram coletadas as medidas.

| Foi realizado a medição do diâmetro do elo da corrente através de paquímetro conforme norma NR-11, e as mesmas constam na tabela abaixo. |
| <b>LAUDO: REPROVADO</b> |
