YARA CAMBÉ – CAM1

ANÁLISE DE RISCO - HAZARD RATING NUMBER

(conforme exigência do subitem 12.39 alínea "a" da NR-12)

Contratante: YARA DO BRASIL FERTILIZANTES S/A
CAMBÉ / PR (CAM1)

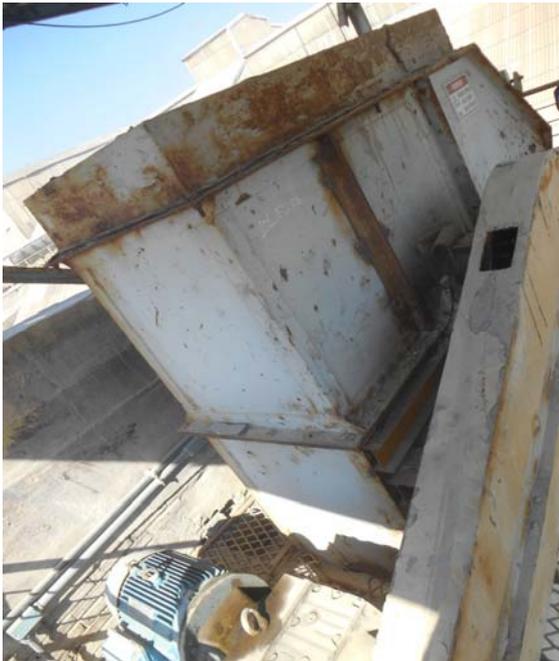
EMPRESA: Yara Cambé - CAM - 01	DATA: 05/02/2016
EQUIPAMENTO: 101-EC-01 (Descarga Ferroviária)	AUDITOR: João D. / Fernando W. / Ronaldo J.
DESCRIÇÃO: Elevador de canecos

Situação Atual:		
	Infração	Subitem	Descrição
	I-3	12.14	Reator da lâmpada junto a escada de acesso ao topo do EC está danificado com a base estourada podendo causar risco de choque elétrico.
	I-4	12.38	Eixo do mancal está desprotegido.
	I-3	12.49 "i"	Proteção da corrente possui aberturas que permitem acesso à zona de perigo do equipamento.
	I-3	12.49 "j"	Proteção da ventoinha do motor possui aberturas que permitem acesso à zona de perigo do equipamento.
	I-4	12.56	Equipamento não possui dispositivo de parada de emergência para acionamento em situações de riscos e acidentes.
	I-3	12.70 "b"	Guarda corpo não possui resistência mecânica adequada devido corrosão.
	I-3	12.70 "e"	Guarda corpo não possui rodapé conforme a Norma.
	I-2	12.76 "i"	Barras horizontais da escada não possuem meios para prevenir deslizamento.
I-2	12.116 12.117 12.119 12.119.1	Falta sinalização sobre os riscos existentes na operação do equipamento.

Estimativa e avaliação do risco:			
Probabilidade da Exposição:	2	Frequência de Exposição:	2,5
Grau de Severidade:	4	Número de Pessoas Expostas ao Risco:	2
Hazard Rating Number - HRN (PExFExGSxNP)	40	Classificação do Risco:	BAIXO, PORÉM SIGNIFICATIVO
Categoria de Segurança NBR-14153:1998	1	Infrações NR-28:	() I-1 (X) I-2 (X) I-3 (X) I-4

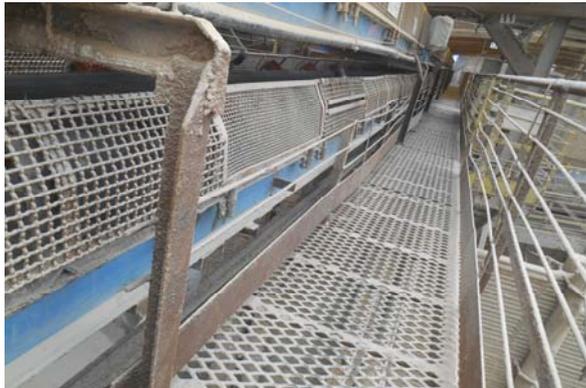
I-3	12.50	Tela de proteção do mancal da TC não está atendendo as dimensões normalizadas.
	I-4	12.56	Equipamento não possui dispositivo de parada de emergência para acionamento em situações de riscos e acidentes.
	I-2	12.64.3	Plataforma encontra-se com vigas em altura baixa e sem sinalização de segurança.
	I-3	12.70 "b"	Guarda corpo não possui resistência mecânica adequada devido corrosão.
	I-3	12.70 "e"	Guarda corpo não possui rodapé conforme a Norma.
	I-2	12.78	Componentes pressurizados encontram-se desprotegidos causando risco de acidentes.
	I-4	12.85	Laterais da correia desprotegidas.
	I-3	12.92 "a", "b"	Equipamento não possui dispositivo de proteção de desalinhamento e de indicação de sobrecarga.
	I-2	12.116 12.117 12.119 12.119.1	Falta sinalização sobre os riscos existentes na operação do equipamento.

Estimativa e avaliação do risco:			
Probabilidade da Exposição:	2	Frequência de Exposição:	2,5
Grau de Severidade:	4	Número de Pessoas Expostas ao Risco:	2
Hazard Rating Number - HRN (PExFExGSxNP)	40	Classificação do Risco:	BAIXO, PORÉM SIGNIFICATIVO
Categoria de Segurança NBR-14153:1998	1	Infrações NR-28:	() I-1 (X) I-2 (X) I-3 (X) I-4

Recomendações de segurança para redução do risco:	Referência Normativas:
<p>Adotar tela de proteção conforme o item A do Anexo I da NR-12.</p> <p>Instalar dispositivo de parada de emergência que possa interromper de imediato a energização do equipamento em caso de acidente.</p> <p>Sinalizar através de pintura zebra de segurança os locais onde as vigas são rebaixadas oferecendo risco de impacto de membros superiores na plataforma de instalação da máquina.</p> <p>Necessário substituir guarda corpo corroído.</p> <p>Necessário instalar rodapé com, no mínimo, 0,20 m de altura em relação ao piso no guarda corpo dos meios de acesso.</p> <p>Proteger mangueiras, tubulações e demais componentes pressurizados de forma a não ocasionar acidentes de trabalho em caso de ruptura e vazamentos de fluidos.</p> <p>Necessário instalar proteção fixa integral que impeça o acesso por todos os lados à zona de perigo do equipamento.</p> <p>Instalar nos transportadores contínuos de correntes de desalinhamento e de sobrecarga de materiais, de modo que interrompam seu funcionamento quando forem atingidos os limites de segurança.</p> <p>Adequar sinalização sobre os riscos existentes na operação do equipamento.</p>	<p>NBR ISO 12.100:2013 NBR NM ISO 13.852:2003 NBR NM ISO 13.853:2003 NBR NM ISO 13.854:2003</p>

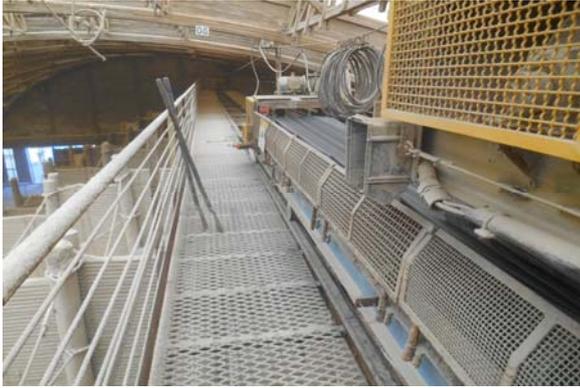
Situação Atual:		
	Infração	Subitem	Descrição
	I-3	12.50	Tela de proteção do mancal da TC não está atendendo as dimensões normalizadas.
	I-4	12.56	Equipamento não possui dispositivo de parada de emergência para acionamento em situações de riscos e acidentes.
	I-4	12.85	Laterais da correia desprotegidas.
	I-3	12.92 "a","b"	Equipamento não possui dispositivo de proteção de desalinhamento e de indicação de sobrecarga.
I-2	12.116 12.117 12.119 12.119.1	Falta sinalização sobre os riscos existentes na operação do equipamento.

Estimativa e avaliação do risco:			
Probabilidade da Exposição:	2	Frequência de Exposição:	2,5
Grau de Severidade:	4	Número de Pessoas Expostas ao Risco:	2
Hazard Rating Number - HRN (PExFExGSxNP)	40	Classificação do Risco:	BAIXO, PORÉM SIGNIFICATIVO
Categoria de Segurança NBR-14153:1998	1	Infrações NR-28:	() I-1 (X) I-2 (X) I-3 (X) I-4

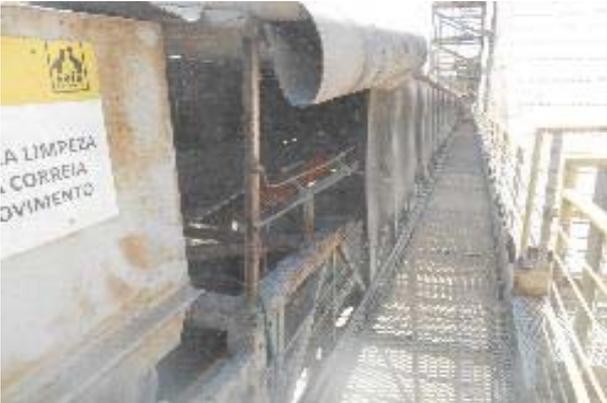
I-4	12.38	Mancal do redutor desprotegido.
	I-4	12.38	Tampa da BV do acionamento da TC não possui elementos de fixação adequados.
	I-3	12.70 "b"	Guarda corpo não possui resistência mecânica adequada devido corrosão.
	I-4	12.85	Proteção lateral permitindo acesso à correia.
	I-3	12.90.3	Área de circulação de pessoas sob o transportador de correia não está protegida.
	I-3	12.92 "a", "b"	Equipamento não possui dispositivo de proteção de desalinhamento e de indicação de sobrecarga.
	I-2	12.99	Superfície contendo canto vivo acrescentando riscos à operação.
	I-2	12.116 12.117 12.119 12.119.1	Falta sinalização sobre os riscos existentes na operação do equipamento.

Estimativa e avaliação do risco:			
Probabilidade da Exposição:	2	Frequência de Exposição:	2,5
Grau de Severidade:	4	Número de Pessoas Expostas ao Risco	2
Hazard Rating Number - HRN (PExFExGSxNP)	40	Classificação do Risco:	BAIXO, PORÉM SIGNIFICATIVO
Categoria de Segurança NBR-14153:1998	1	Infrações NR-28:	() I-1 (X) I-2 (X) I-3 (X) I-4

Recomendações de segurança para redução do risco:	Referência Normativas:
<p>Instalar proteção fixa que impeça acesso por todos os lados às zonas de perigo do equipamento.</p> <p>Necessário substituir guarda corpo corroído.</p> <p>Necessário instalar proteção fixa integral que impeça o acesso por todos os lados à zona de perigo do equipamento.</p> <p>Necessário instalar proteção contra quedas de materiais sob a correia do transportador nos locais de permanência e circulação de pessoas.</p> <p>Necessário instalar nos transportadores contínuos de correntes de desalinhamento e de sobrecarga de materiais, de modo que interrompam seu funcionamento quando forem atingidos os limites de segurança.</p> <p>Necessário eliminar cantos vivos, superfícies ásperas, cortantes e quinas em ângulos agudos ou rebarbas nos pontos de contato com segmentos do corpo do operador.</p> <p>Adequar sinalização sobre os riscos existentes na operação do equipamento.</p>	<p>NBR ISO 12.100:2013 NBR NM ISO 13.852:2003 NBR NM ISO 13.853:2003 NBR NM ISO 13.854:2003</p>

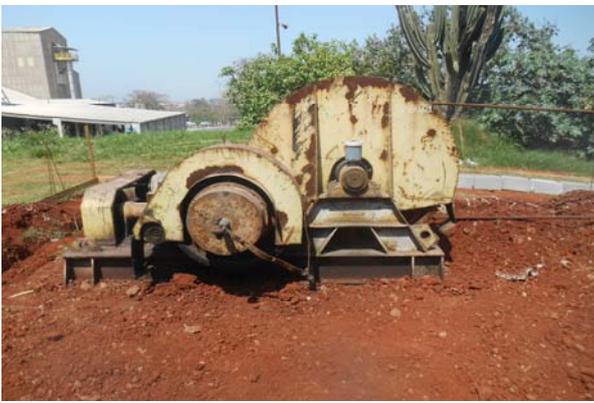
Situação Atual:		
	Infração	Subitem	Descrição
	I-4	12..38	Região do acionamento e enrolamento do cabo encontra-se exposta.
	I-3	12.49 "i"	Região do retorno do cabo encontra-se desprotegida.
	I-3	12.49 "i"	Proteção da engrenagem possui aberturas que permitem acesso à zona de perigo do equipamento.
	I-4	12.51	Região de operação perigosa não possui restrição de acesso.
	I-4	12.88	Não foi evidenciado projeto e dimensionamento do cabo de aço do equipamento.
	I-2	12.95 "a"	Falta acessibilidade, visibilidade, identificação e sinalização adequadas nos comandos do equipamento.
I-2	12.116 12.117 12.119 12.119.1	Falta sinalização sobre os riscos existentes na operação do equipamento.

Estimativa e avaliação do risco:			
Probabilidade da Exposição:	2	Frequência de Exposição:	2,5
Grau de Severidade:	4	Número de Pessoas Expostas ao Risco:	2
Hazard Rating Number - HRN (PEXFEExGSxNP)	40	Classificação do Risco:	BAIXO, PORÉM SIGNIFICATIVO
Categoria de Segurança NBR-14153:1998	1	Infrações NR-28:	() I-1 (X) I-2 (X) I-3 (X) I-4

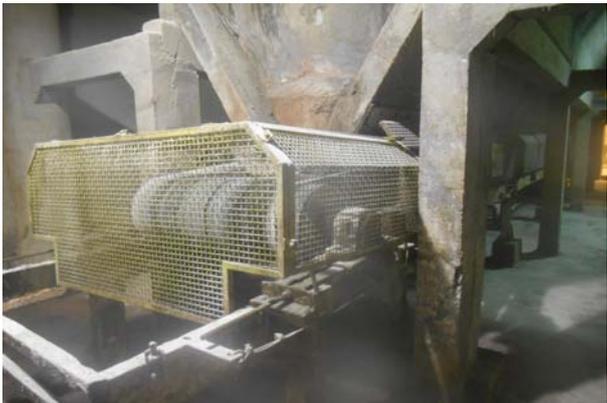
I-4	12.38	Eixo do mancal desprotegido.
	I-4	12.38	Mancal do redutor desprotegido.
	I-4	12.38	Tampa da BV do acionamento da TC não possui elementos de fixação adequados.
	I-3	12.70 "e"	Guarda corpo não possui rodapé conforme a Norma.
	I-4	12.85	Retorno da correia encontra-se desprotegido.
	I-3	12.92 "a", "b"	Equipamento não possui dispositivo de proteção de desalinhamento e de indicação de sobrecarga.
	I-2	12.116 12.117 12.119 12.119.1	Falta sinalização sobre os riscos existentes na operação do equipamento.

Estimativa e avaliação do risco:			
Probabilidade da Exposição:	2	Frequência de Exposição:	2,5
Grau de Severidade:	4	Número de Pessoas Expostas ao Risco:	2
Hazard Rating Number - HRN (PExFExGSxNP)	40	Classificação do Risco:	BAIXO, PORÉM SIGNIFICATIVO
Categoria de Segurança NBR-14153:1998	1	Infrações NR-28:	() I-1 (X) I-2 (X) I-3 (X) I-4

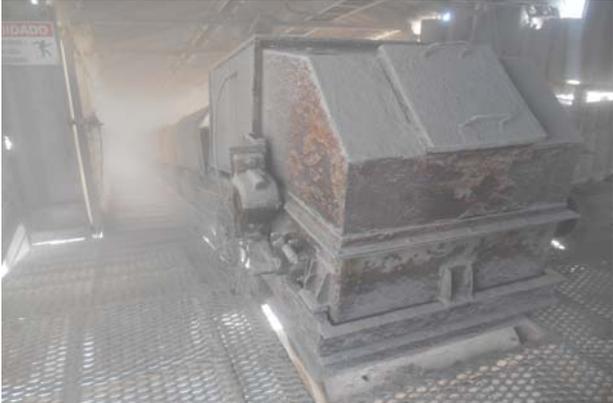
I-4	12.38	Eixo do mancal desprotegido.
	I-4	12.38	Mancal do redutor desprotegido.
	I-4	12.38	Tampa da BV do rolo movido da TC não possui elementos de fixação adequados.
	I-2	12.69	Trecho da rampa sem barras transversais anti-escorregamento.
	I-4	12.85	Correia não possui proteções conforme Norma.
	I-3	12.90.3	Área de circulação de pessoas sob o transportador de correia não está protegida.
	I-3	12.92 "a", "b"	Equipamento não possui dispositivo de proteção de desalinhamento e de indicação de sobrecarga.
	I-2	12.103	Iluminação insuficiente.
	I-2	12.116 12.117 12.119 12.119.1	Falta sinalização sobre os riscos existentes na operação do equipamento.

Estimativa e avaliação do risco:			
Probabilidade da Exposição:	2	Frequência de Exposição:	2,5
Grau de Severidade:	4	Número de Pessoas Expostas ao Risco:	2
Hazard Rating Number - HRN (PExFExGSxNP)	40	Classificação do Risco:	BAIXO, PORÉM SIGNIFICATIVO
Categoria de Segurança NBR-14153:1998	1	Infrações NR-28:	() I-1 (X) I-2 (X) I-3 (X) I-4

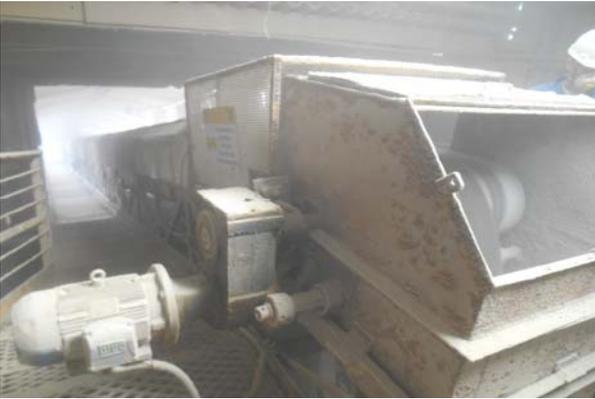
I-4	12.38	Eixo do mancal desprotegido.
	I-4	12.38	Mancal do redutor desprotegido.
	I-4	12.38	Tampa da BV do rolo movido da TC não possui elementos de fixação adequados.
	I-2	12.64.3	Plataforma encontra-se com vigas em altura baixa e sem sinalização de segurança.
	I-4	12.85	Proteção lateral permitindo acesso à correia.
	I-3	12.92 "a", "b"	Equipamento não possui dispositivo de proteção de desalinhamento e de indicação de sobrecarga.
	I-2	12.116 12.117 12.119 12.119.1	Falta sinalização sobre os riscos existentes na operação do equipamento.

Estimativa e avaliação do risco:			
Probabilidade da Exposição:	2	Frequência de Exposição:	2,5
Grau de Severidade:	4	Número de Pessoas Expostas ao Risco:	2
Hazard Rating Number - HRN (PExFExGSxNP)	40	Classificação do Risco:	BAIXO, PORÉM SIGNIFICATIVO
Categoria de Segurança NBR-14153:1998	1	Infrações NR-28:	() I-1 (X) I-2 (X) I-3 (X) I-4

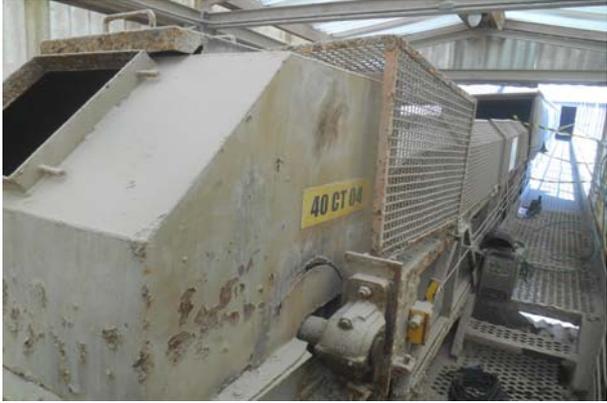
I-4	12.38	Eixo do mancal desprotegido.
	I-4	12.38	Mancal do redutor desprotegido.
	I-4	12.38	Tampa da BV do rolo movido da TC não possui elementos de fixação adequados.
	I-3	12.70 "b"	Guarda corpo não possui resistência mecânica adequada devido corrosão.
	I-3	12.71	Vão entre o rodapé e o travessão superior do guarda corpo do equipamento não possui proteção integral.
	I-4	12.85	Proteção lateral permitindo acesso à correia.
	I-3	12.92 "a","b"	Equipamento não possui dispositivo de proteção de desalinhamento e de indicação de sobrecarga.
	I-2	12.116 12.117 12.119 12.119.1	Falta sinalização sobre os riscos existentes na operação do equipamento.

Estimativa e avaliação do risco:			
Probabilidade da Exposição:	2	Frequência de Exposição:	2,5
Grau de Severidade:	4	Número de Pessoas Expostas ao Risco:	2
Hazard Rating Number - HRN (PExFExGSxNP)	40	Classificação do Risco:	BAIXO, PORÉM SIGNIFICATIVO
Categoria de Segurança NBR-14153:1998	1	Infrações NR-28:	() I-1 (X) I-2 (X) I-3 (X) I-4

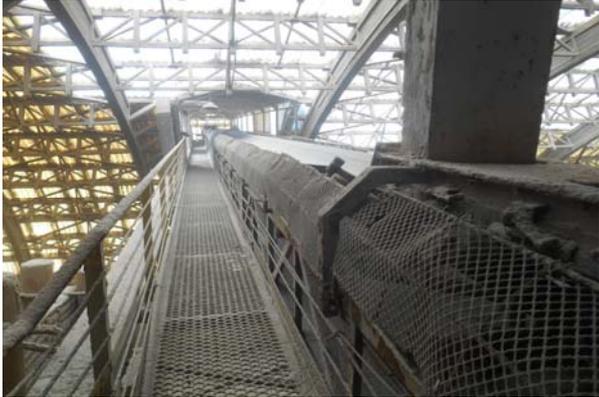
I-4	12.38	Eixo do mancal desprotegido.
	I-4	12.38	Mancal do redutor desprotegido.
	I-4	12.38	Tampa da BV do rolo movido da TC não possui elementos de fixação adequados.
	I-3	12.70 "b"	Guarda corpo não possui resistência mecânica adequada devido corrosão.
	I-4	12.85	Proteção lateral permitindo acesso à correia.
	I-3	12.92 "a", "b"	Equipamento não possui dispositivo de proteção de desalinhamento e de indicação de sobrecarga.
	I-2	12.103	Local de trabalho com luminária danificada não possuindo iluminação permanente que possibilite a visibilidade dos detalhes do trabalho.
	I-2	12.116 12.117 12.119 12.119.1	Falta sinalização sobre os riscos existentes na operação do equipamento.

Estimativa e avaliação do risco:			
Probabilidade da Exposição:	2	Frequência de Exposição:	2,5
Grau de Severidade:	4	Número de Pessoas Expostas ao Risco:	2
Hazard Rating Number - HRN (PExFExGSxNP)	40	Classificação do Risco:	BAIXO, PORÉM SIGNIFICATIVO
Categoria de Segurança NBR-14153:1998	1	Infrações NR-28:	() I-1 (X) I-2 (X) I-3 (X) I-4

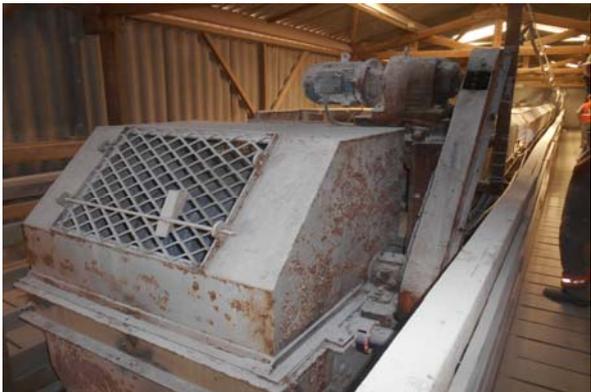
I-3	12.14	Dispositivo nas instalações elétricas desativados e danificados com partes expostas podendo causar acidentes.
	I-4	12.38	Eixo do mancal desprotegido.
	I-4	12.38	Tampa da BV do acionamento da TC não possui elementos de fixação adequados.
	I-3	12.49 "f"	Proteção da corrente possui aberturas que permitem acesso à zona de perigo do equipamento.
	I-3	12.70 "d"	Guarda corpo com superfície plana no travessão superior.
	I-4	12.85	Proteção lateral permitindo acesso à correia.
	I-3	12.92 "a", "b"	Equipamento não possui dispositivo de proteção de desalinhamento e de indicação de sobrecarga.
	I-2	12.95 "c"	Falta identificação e sinalização distinguíveis entre si nos comandos do equipamento.
	I-2	12.116 12.117 12.119 12.119.1	Falta sinalização sobre os riscos existentes na operação do equipamento.

Estimativa e avaliação do risco:			
Probabilidade da Exposição:	2	Frequência de Exposição:	2,5
Grau de Severidade:	4	Número de Pessoas Expostas ao Risco:	2
Hazard Rating Number - HRN (PExFExGSxNP)	40	Classificação do Risco:	BAIXO, PORÉM SIGNIFICATIVO
Categoria de Segurança NBR-14153:1998	1	Infrações NR-28:	() I-1 (X) I-2 (X) I-3 (X) I-4

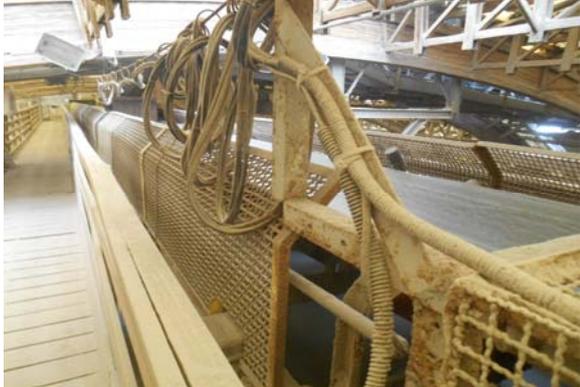
I-3	12.14	Tomada não possui sinalização do nível de tensão de modo a evitar riscos de choque elétrico e acidentes com os colaboradores.
	I-4	12.38	Tampa da BV do acionamento da TC não possui elementos de fixação adequados.
	I-3	12.49 "I"	Necessário instalar proteção fixa integral que impeça o acesso por todos os lados à zona de perigo do equipamento.
	I-2	12.64.3	Plataforma encontra-se com vigas em altura baixa e sem sinalização de segurança.
	I-3	12.70 "a", "c", "d"	Guarda corpo encontra-se com dimensões inadequadas.
	I-2	12.74 "d"	Degrau com altura acima do limite normal.
	I-4	12.85	Proteção lateral permitindo acesso à correia.
	I-3	12.92 "a", "b"	Equipamento não possui dispositivo de proteção de desalinhamento e de indicação de sobrecarga.
	I-2	12.116 12.117 12.119 12.119.1	Falta sinalização sobre os riscos existentes na operação do equipamento.

Estimativa e avaliação do risco:			
Probabilidade da Exposição:	2	Frequência de Exposição:	2,5
Grau de Severidade:	4	Número de Pessoas Expostas ao Risco:	2
Hazard Rating Number - HRN (PExFExGSxNP)	40	Classificação do Risco:	BAIXO, PORÉM SIGNIFICATIVO
Categoria de Segurança NBR-14153:1998	1	Infrações NR-28:	() I-1 (X) I-2 (X) I-3 (X) I-4

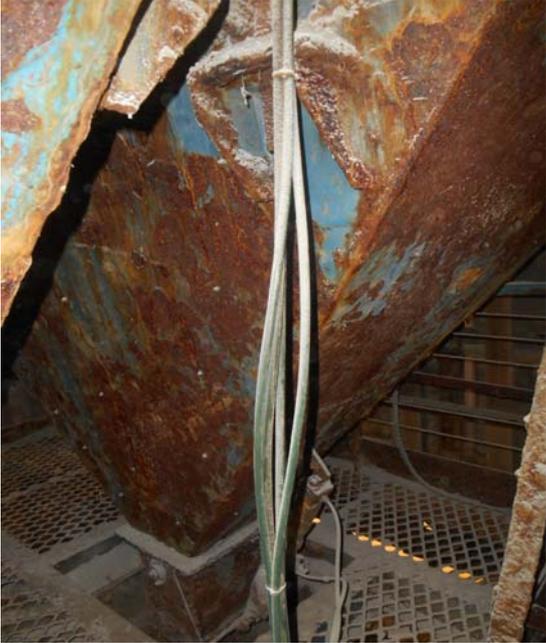
Situação Atual:		
	Infração	Subitem	Descrição
	I-2	12.17 "b"	Eletroduto rompido e com condutor exposto com risco de rompimento mecânico ou por contato abrasivo.
	I-2	12.18 "d", "b"	Quadro não possui identificação do circuito alimentador e equipamento.
	I-4	12.38	Atuador está sem proteção.
	I-4	12.48	Falta proteção contra a projeção de materiais sobre o operador das balanças.
	I-3	12.70 "todas"	Meio de acesso ao equipamento com vão sem guarda corpo.
	I-2	12.74 "c"	Escada com degraus desnivelados e desuniformes.
	I-3	12.92 "c"	Falta identificação e sinalização que sejam distinguíveis entre si nos comandos do Equipamento.
I-2	12.116 12.117 12.119 12.119.1	Falta sinalização sobre os riscos existentes na operação do equipamento.

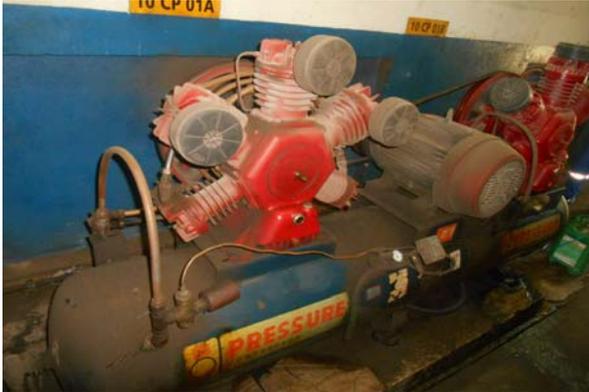
Situação Atual:		
	Infração	Subitem	Descrição
	I-2	12.09 "b"	Piso do local de trabalho em torno do equipamento encontra-se escorregadio devido acúmulo de material.
	I-3	12.14	Tomada não possui sinalização do nível de tensão de modo a evitar riscos de choque elétrico e acidentes com os colaboradores.
	I-2	12.18 "b"	Quadro não possui sinalização quanto aos riscos elétrico.
	I-4	12.47	Transmissão de força do equipamento encontra-se acessível causando risco de acidentes.
I-2	12.116 12.117 12.119 12.119.1	Falta sinalização sobre os riscos existentes na operação do equipamento.

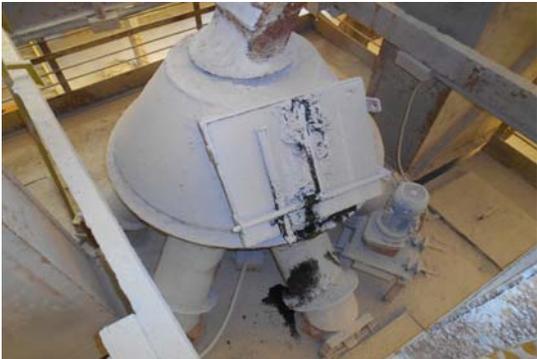
Situação Atual:		
	Infração	Subitem	Descrição
	I-2	12.17	Condutor exposto com risco de rompimento mecânico ou por contato abrasivo.
	I-3	12.49 "i"	Proteção do designador possui aberturas que permitem acesso à corrente.
	I-4	12.56	Equipamento não possui dispositivo de parada de emergência.
	I-2	12.95 "c"	Falta identificação e sinalização distinguíveis entre si nos comandos do equipamento.
I-2	12.116 12.117 12.119 12.119.1	Falta sinalização sobre os riscos existentes na operação do equipamento.

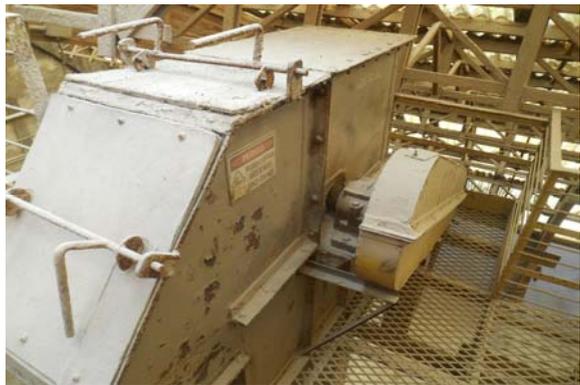
I-4	12.38	Eixo exposto próximo ao mancal.
	I-4	12.38	Tampa da BV do topo do EC não possui elementos de fixação adequados.
	I-4	12.56	Equipamento não possui dispositivo de parada de emergência conforme recomendação do item desta norma
	I-2	12.64.3	Plataforma encontra-se com vigas em altura baixa e sem sinalização de segurança.
	I-2	12.68 "a"	Escada de acesso inadequada.
	I-3	12.70 "todas"	Meio de acesso ao equipamento com vão sem guarda corpo.
	I-3	12.71	Vão entre o rodapé e o travessão superior do guarda corpo do equipamento não possui proteção integral.
	I-2	12.116 12.117 12.119 12.119.1	Falta sinalização sobre os riscos existentes na operação do equipamento.

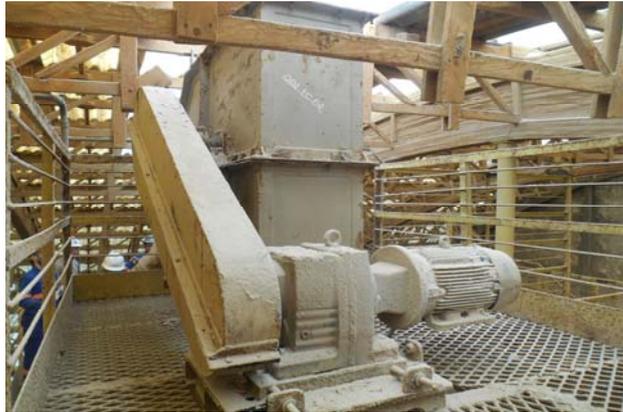
I-4	12.38	Eixo exposto próximo ao mancal.
	I-4	12.38	Tampa da BV do topo do EC não possui elementos de fixação adequados.
	I-4	12.56	Equipamento não possui dispositivo de parada de emergência conforme recomendação do item desta norma
	I-2	12.64.3	Plataforma encontra-se com vigas em altura baixa e sem sinalização de segurança.
	I-2	12.68 "a"	Escada de acesso inadequada.
	I-3	12.70 "todas"	Meio de acesso ao equipamento com vão sem guarda corpo.
	I-2	12.116 12.117 12.119 12.119.1	Falta sinalização sobre os riscos existentes na operação do equipamento.

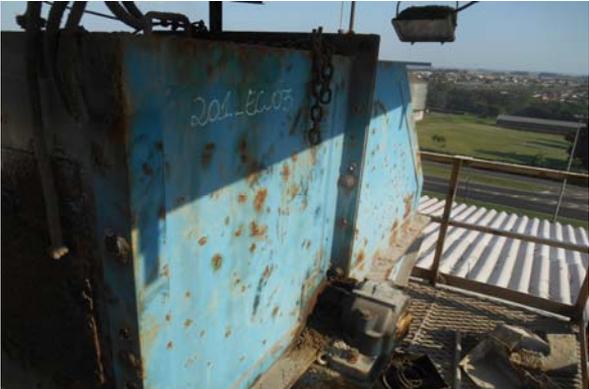
Situação Atual:		
	Infração	Subitem	Descrição
	I-4	12.38	Eixo exposto próximo ao mancal.
	I-3	12.70 "d", "e"	Guarda corpo não possui rodapé conforme a Norma.
	I-2	12.76 "b"	Vão entre arcos da gaiola de proteção não está conforme Norma.
	I-2	12.76 "l"	Barras horizontais da escada não possuem meios para prevenir deslizamento.
	I-2	12.116 12.117 12.119 12.119.1	Falta sinalização sobre os riscos existentes na operação do equipamento.

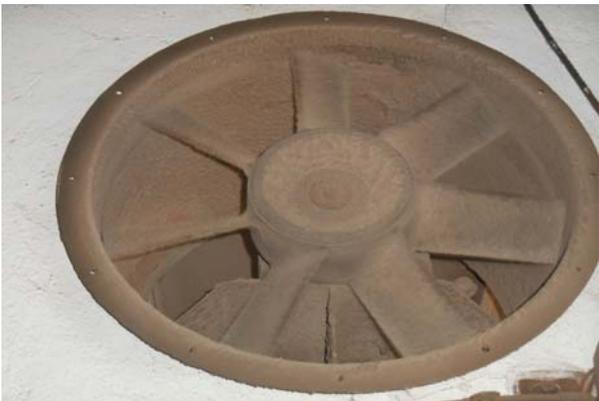
Situação Atual:		
	Infração	Subitem	Descrição
	I-4	12.38	Hélice do exaustor não possui proteção.
	I-2	12.95 "c"	Falta identificação e sinalização distinguíveis entre si nos comandos do equipamento.
	I-2	12.116 12.117 12.119 12.119.1	Falta sinalização sobre os riscos existentes na operação do equipamento.

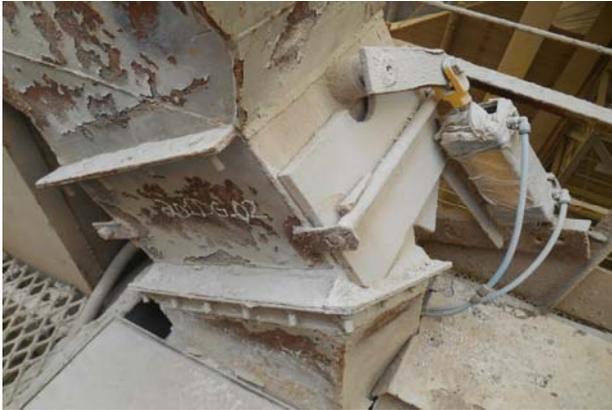
Situação Atual:		
	Infração	Subitem	Descrição
	I-4	12.38	Atuador está sem proteção.
	I-3	12.70 "d"	Guarda corpo com superfície plana no travessão superior.
	I-2	12.76 "d"	Vão entre arcos da gaiola de proteção não está conforme Norma.
	I-2	12.116 12.117 12.119 12.119.1	Falta sinalização sobre os riscos existentes na operação do equipamento.

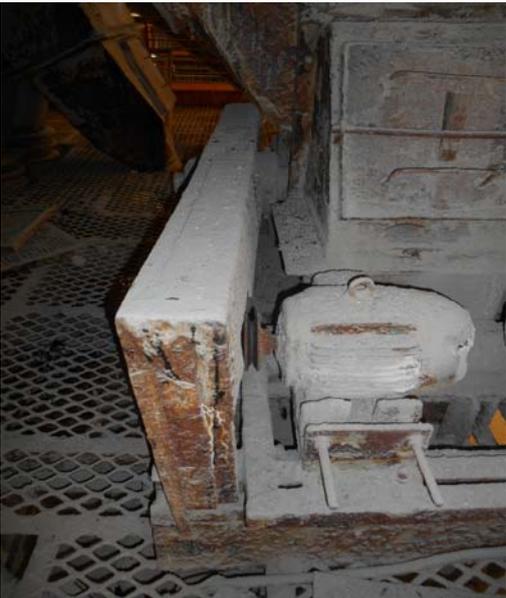
Situação Atual:		
	Infração	Subitem	Descrição
	I-4	12.38	Tampa da BV do MO não possui elementos de fixação adequados.
	I-3	12.49 "i"	Proteção da transmissão possui abertura lateral que permite acesso à zona de perigo do equipamento.
	I-3	12.50	Tela de proteção do MO não está atendendo as dimensões normalizadas.
	I-2	12.64.3	Plataforma encontra-se com vigas em altura baixa e sem sinalização de segurança.
	I-2	12.116 12.117 12.119 12.119.1	Falta sinalização sobre os riscos existentes na operação do equipamento.

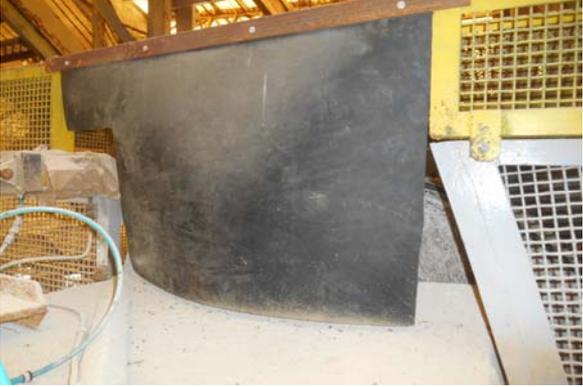
I-4	12.38	Algumas proteções do MP não encontram-se fixadas adequadamente.
	I-3	12.49 "i"	Algumas proteções do MP não encontram-se com vão.
	I-2	12.68 "a"	Escada de acesso inadequada.
	I-3	12.70 "e"	Guarda corpo não possui rodapé conforme a Norma.
	I-3	12.71	Vão entre o rodapé e o travessão superior do guarda corpo do equipamento não possui proteção integral.
	I-2	12.116 12.117 12.119 12.119.1	Falta sinalização sobre os riscos existentes na operação do equipamento.

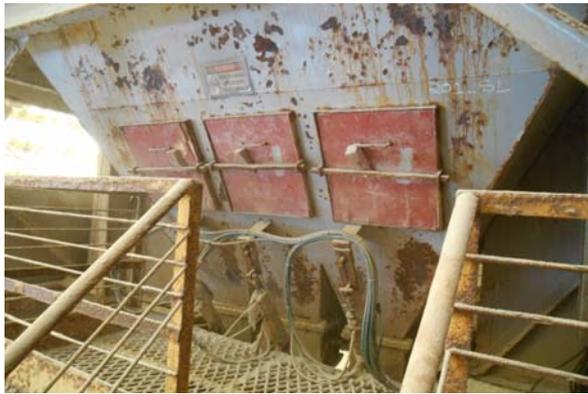
Situação Atual:		
	Infração	Subitem	Descrição
	I-4	12.38	Atuadores estão sem proteção.
	I-2	12.116 12.117 12.119 12.119.1	Falta sinalização sobre os riscos existentes na operação do equipamento.

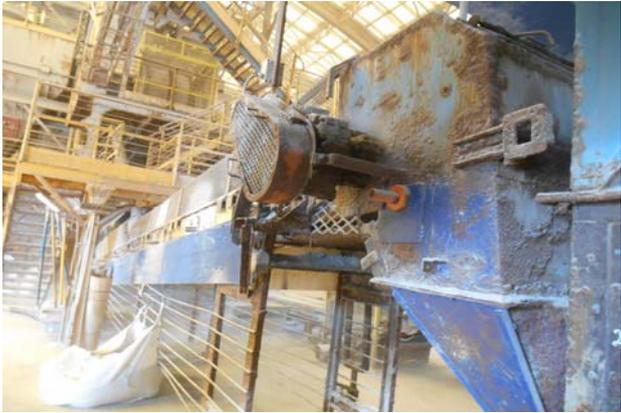
I-4	12.38	Eixo do redutor está desprotegido.
	I-4	12.38	Tampa da BV do TC não possui elementos de fixação adequados.
	I-4	12.48	Falta proteção contra projeção de materiais na parte inferior da correia.
	I-3	12.50	Tela de proteção da transmissão da TC não está atendendo as dimensões normalizadas.
	I-4	12.56	Equipamento não possui botoeira de parada de emergência conforme recomendação do item desta norma
	I-4	12.85	Algumas partes da TC encontram-se expostas
	I-3	12.92 "a", "b"	Equipamento não possui dispositivo de proteção de desalinhamento e de indicação de sobrecarga
	I-2	12.116 12.117 12.119 12.119.1	Falta sinalização sobre os riscos existentes na operação do equipamento.

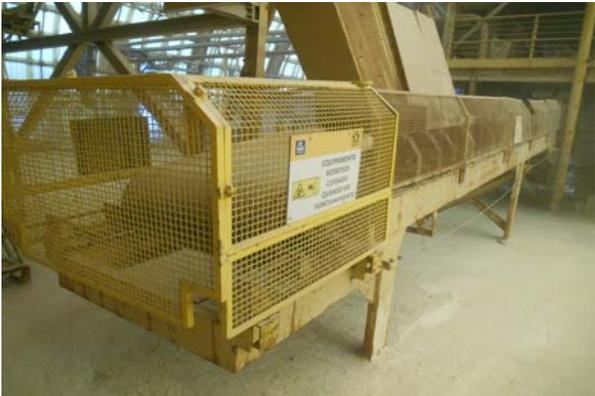
Situação Atual:		
	Infração	Subitem	Descrição
	I-3	12.14	Tomada não possui tampa de proteção podendo causar acidentes em seus colaboradores.
	I-4	12.85	Retorno da correia está desprotegido.
	I-3	12.92 "a","b"	Equipamento não possui dispositivo de proteção de desalinhamento e de indicação de sobrecarga.
	I-2	12.116 12.117 12.119 12.119.1	Falta sinalização sobre os riscos existentes na operação do equipamento.

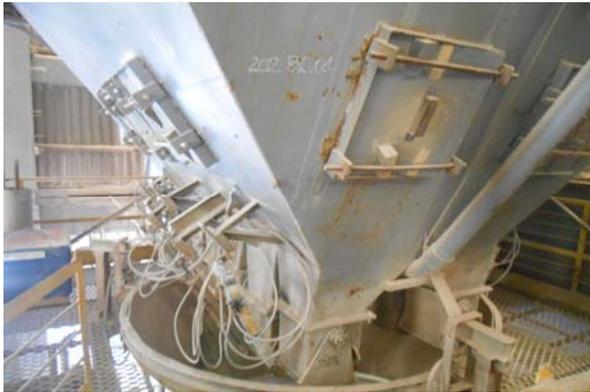
I-3	12.14	Instalação elétrica da balança com cabos emendados e expostos.
	I-2	12.17 "b"	Condutores expostos em eletrocalha sem tampa com risco de rompimento mecânico ou por contato abrasivo.
	I-2	12.18 "b"	Quadro não possui sinalização quanto aos riscos e perigos para os trabalhadores.
	I-4	12.38	Zona de risco da máquina encontra-se exposta.
	I-3	12.70 "e"	Guarda corpo não possui rodapé conforme a Norma.
	I-3	12.71	Vão entre o rodapé e o travessão superior do guarda corpo do equipamento não possui proteção integral.
	I-2	12.116 12.117 12.119 12.119.1	Falta sinalização sobre os riscos existentes na operação do equipamento.

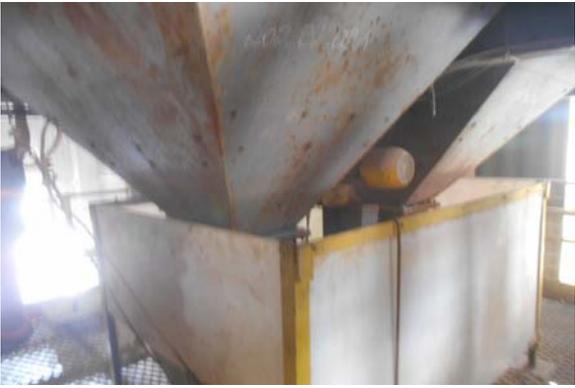
I-2	12.18 "b"	Quadro não possui identificação do circuito alimentador e equipamento.
	I-4	12.38	Proteção móvel não possui elementos de fixação adequados.
	I-2	12.116 12.117 12.119 12.119.1	Falta sinalização sobre os riscos existentes na operação do equipamento.

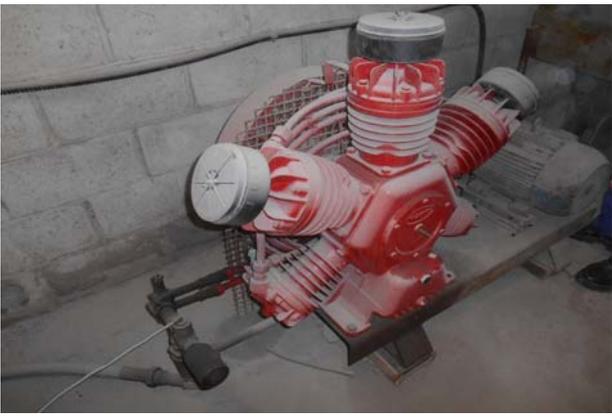
Situação Atual:		
	Infração	Subitem	Descrição
	I-3	12.14	Condutor de energia exposto da caixa de interruptor podendo causar choque elétrico e curto-circuito.
	I-3	12.49 "i"	Proteção da transmissão possui abertura lateral que permite acesso à zona de perigo do equipamento.
	I-3	12.50	Tela de proteção da transmissão do CP não está atendendo as dimensões normalizadas.
	I-2	12.95 "c"	Falta identificação e sinalização distinguíveis entre si nos comandos do equipamento.
I-2	12.116 12.117 12.119 12.119.1	Falta sinalização sobre os riscos existentes na operação do equipamento.

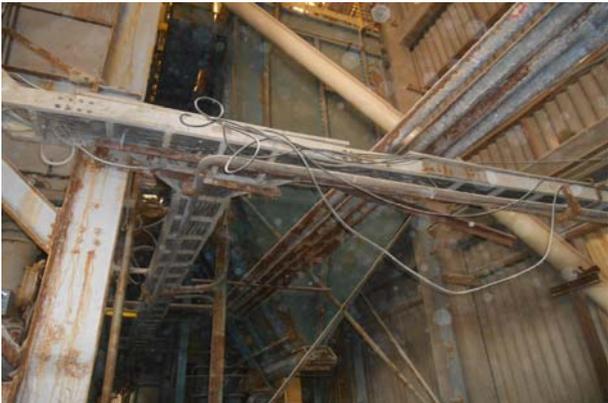
Situação Atual:		
	Infração	Subitem	Descrição
	I-3	12.14	Tomada não possui Sinalização quanto aos riscos choque elétrico e de orientação aos seus colaboradores.
	I-4	12.56	Equipamento não possui dispositivo de parada de emergência conforme recomendação do item desta norma.
	I-2	12.116 12.117 12.119 12.119.1	Falta sinalização sobre os riscos existentes na operação do equipamento.

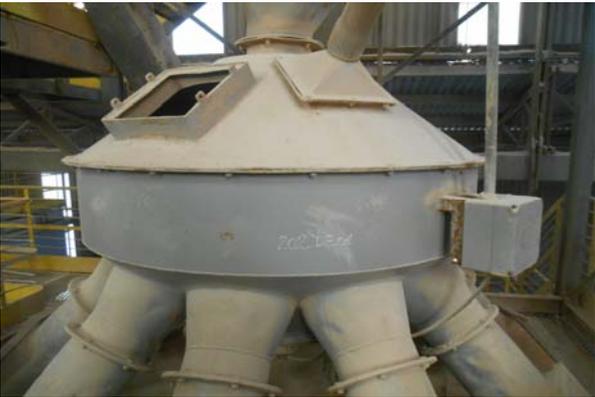
Situação Atual:		
	Infração	Subitem	Descrição
	I-4	12.38	Tampa da BV do DG não possui elementos de fixação adequados.
	I-4	12.38	Atuador está sem proteção.
	I-3	12.49 "i"	Proteção da transmissão possui abertura lateral que permite acesso à zona de perigo do equipamento.
	I-3	12.71	Vão entre o rodapé e o travessão superior do guarda corpo do equipamento não possui proteção integral.
	I-2	12.95 "c"	Falta identificação e sinalização distinguíveis entre si nos comandos do equipamento.
	I-2	12.116 12.117 12.119 12.119.1	Falta sinalização sobre os riscos existentes na operação do equipamento.

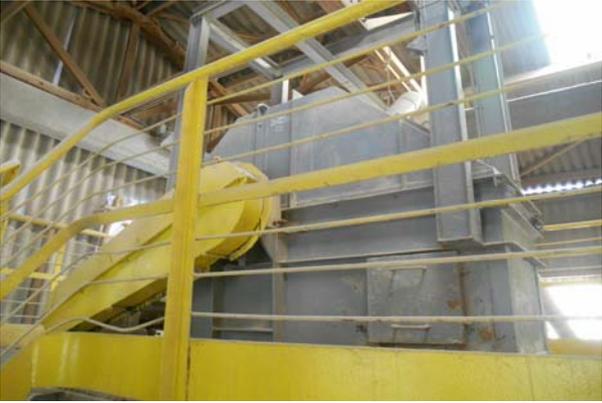
Situação Atual:		
	Infração	Subitem	Descrição
	-	12.38	Tampa da BV do topo EC não possui elementos de fixação adequados.
	I-3	12.49 "i"	Proteção da ventoinha possui abertura lateral que permite acesso à zona de perigo do equipamento.
	I-3	12.71	Vão entre o rodapé e o travessão superior do guarda corpo do equipamento não possui proteção integral.
	I-2	12.116 12.117 12.119 12.119.1	Falta sinalização sobre os riscos existentes na operação do equipamento.

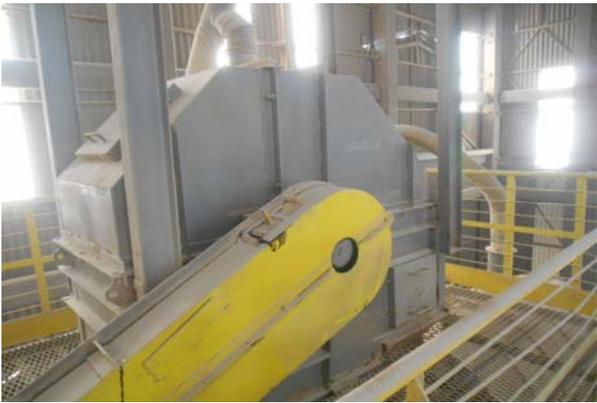
Situação Atual:		
	Infração	Subitem	Descrição
	I-3	12.49 "f"	Proteção da transmissão possui abertura lateral que permite acesso à zona de perigo do equipamento.
	I-3	12.50	Tela de proteção da transmissão do EC não está atendendo as dimensões normalizadas.
	I-3	12.71	Vão entre o rodapé e o travessão superior do guarda corpo do equipamento não possui proteção integral.
	I-2	12.116 12.117 12.119 12.119.1	Falta sinalização sobre os riscos existentes na operação do equipamento.

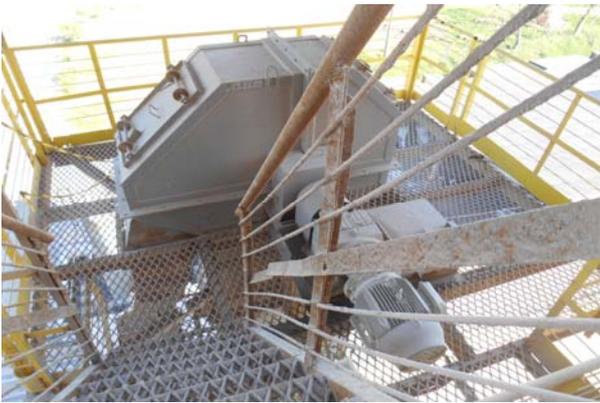
Situação Atual:		
	Infração	Subitem	Descrição
	-	12.14	Quadro de tomada não possui identificação de alimentação de tensão.
	I-2	12.18 "b"	Quadro não possui sinalização quanto aos riscos elétrico
	I-4	12.38	Tampa da BV do topo EC não possui elementos de fixação adequados.
	I-3	12.49 "i"	Proteção do acoplamento possui abertura lateral que permite acesso à zona de perigo do equipamento.
	I-2	12.68 "a"	Escada de acesso inadequada.
	I-3	12.70 "b"	Guarda corpo não possui resistência mecânica adequada devido corrosão.
I-2	12.116 12.117 12.119 12.119.1	Falta sinalização sobre os riscos existentes na operação do equipamento.

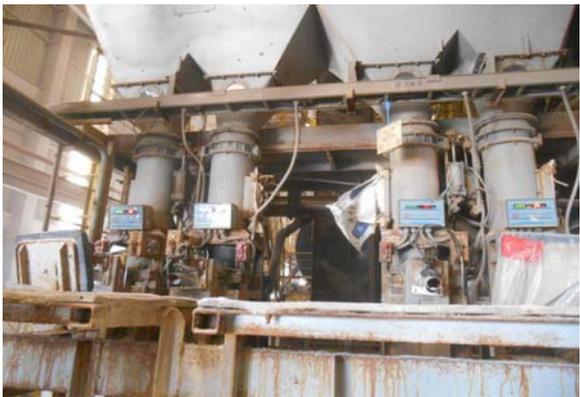
I-2	12.18 "b"	Quadro não possui sinalização quanto aos riscos elétricos.
	I-4	12.56.1	Dispositivo de parada de emergência utilizado como chave de partida/acionamento do equipamento.
	I-2	12.64	Acesso ao equipamento gerando riscos de acidentes.
	I-2	12.64.3	Plataforma encontra-se com vigas em altura baixa e sem sinalização de segurança.
	I-3	12.70 "todas"	Meio de acesso ao equipamento com vão sem guarda corpo.
	I-2	12.74 "c"	Escada com degraus desnivelados e desuniformes.
	I-2	12.79	Falta indicação de pressão máxima de trabalho admissível na mangueira utilizada no sistema pressurizado.
	I-2	12.95 "c"	Falta identificação e sinalização distinguíveis entre si nos comandos do equipamento.
	I-2	12.116 12.117 12.119 12.119.1	Falta sinalização sobre os riscos existentes na operação do equipamento.

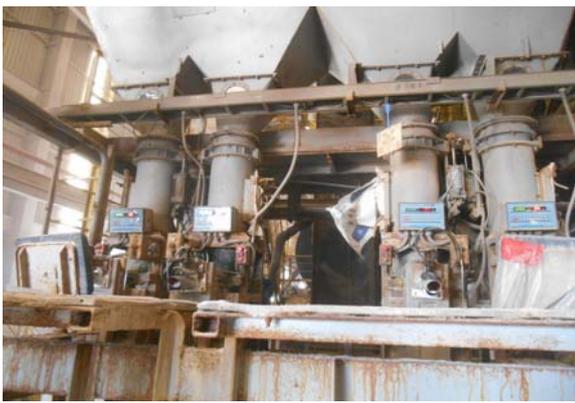
I-2	12.18 "b"	Quadro não possui sinalização quanto aos riscos elétricos.
	I-4	12.56.1	Dispositivo de parada de emergência utilizado como chave de partida/acionamento do equipamento.
	I-2	12.64	Acesso ao equipamento gerando riscos de acidentes.
	I-2	12.64.3	Plataforma encontra-se com vigas em altura baixa e sem sinalização de segurança.
	I-3	12.70 "todas"	Meio de acesso ao equipamento com vão sem guarda corpo.
	I-2	12.74 "c"	Escada com degraus desnivelados e desuniformes.
	I-2	12.79	Falta indicação de pressão máxima de trabalho admissível na mangueira utilizada no sistema pressurizado.
	I-2	12.95 "c"	Falta identificação e sinalização distinguíveis entre si nos comandos do equipamento.
	I-2	12.116 12.117 12.119 12.119.1	Falta sinalização sobre os riscos existentes na operação do equipamento.

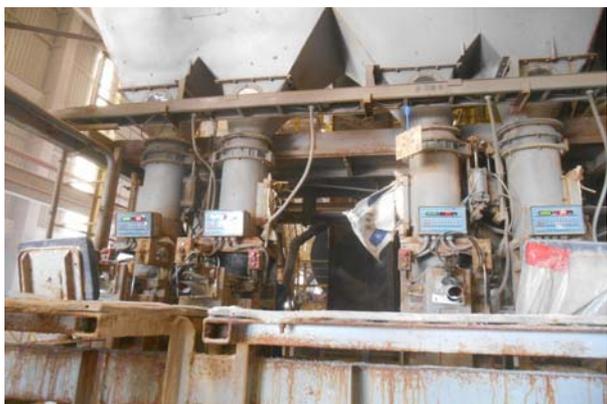
I-2	12.18 "b"	Quadro não possui sinalização quanto aos riscos elétricos.
	I-2	12.79	Falta indicação de pressão máxima de trabalho admissível na mangueira utilizada no sistema pressurizado.
	I-2	12.95 "c"	Falta identificação e sinalização distinguíveis entre si nos comandos do equipamento.
	I-2	12.116 12.117 12.119 12.119.1	Falta sinalização sobre os riscos existentes na operação do equipamento.

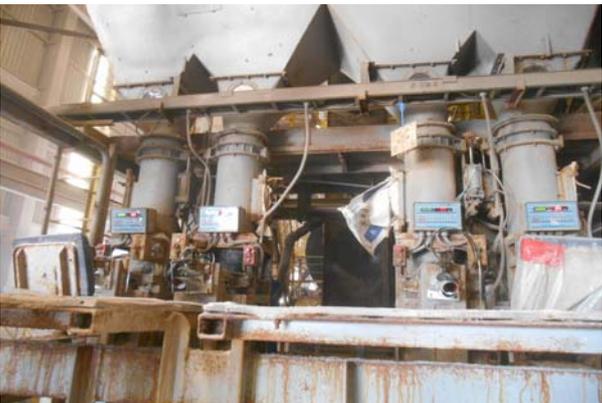
I-2	12.18 "b"	Quadro não possui sinalização quanto aos riscos elétricos.
	I-2	12.79	Falta indicação de pressão máxima de trabalho admissível na mangueira utilizada no sistema pressurizado.
	I-2	12.95 "c"	Falta identificação e sinalização distinguíveis entre si nos comandos do equipamento.
	I-2	12.116 12.117 12.119 12.119.1	Falta sinalização sobre os riscos existentes na operação do equipamento.

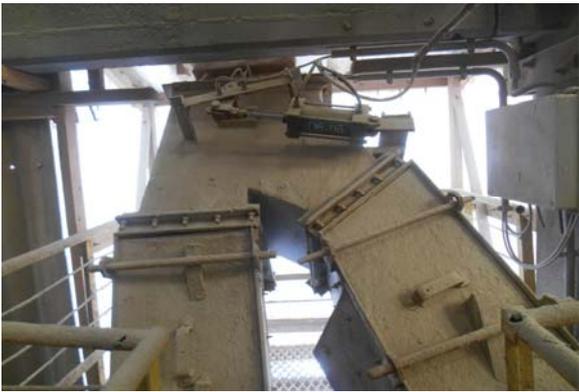
Situação Atual:		
	Infração	Subitem	Descrição
	I-4	12.38	Mancal oposto está desprotegido.
	I-2	12.116 12.117 12.119 12.119.1	Falta sinalização sobre os riscos existentes na operação do equipamento.
