**RELATÓRIO DE INTEGRIDADE ESTRUTURAL
ESTRUTURAS DE MADEIRA, CONCRETO E METÁLICAS**

Armazéns 1, 2, 3 e 4, Mistura 2, Carregamento e Descarga Ferroviária

YARA BRASIL – CAMBÉ - PR
Janeiro de 2016

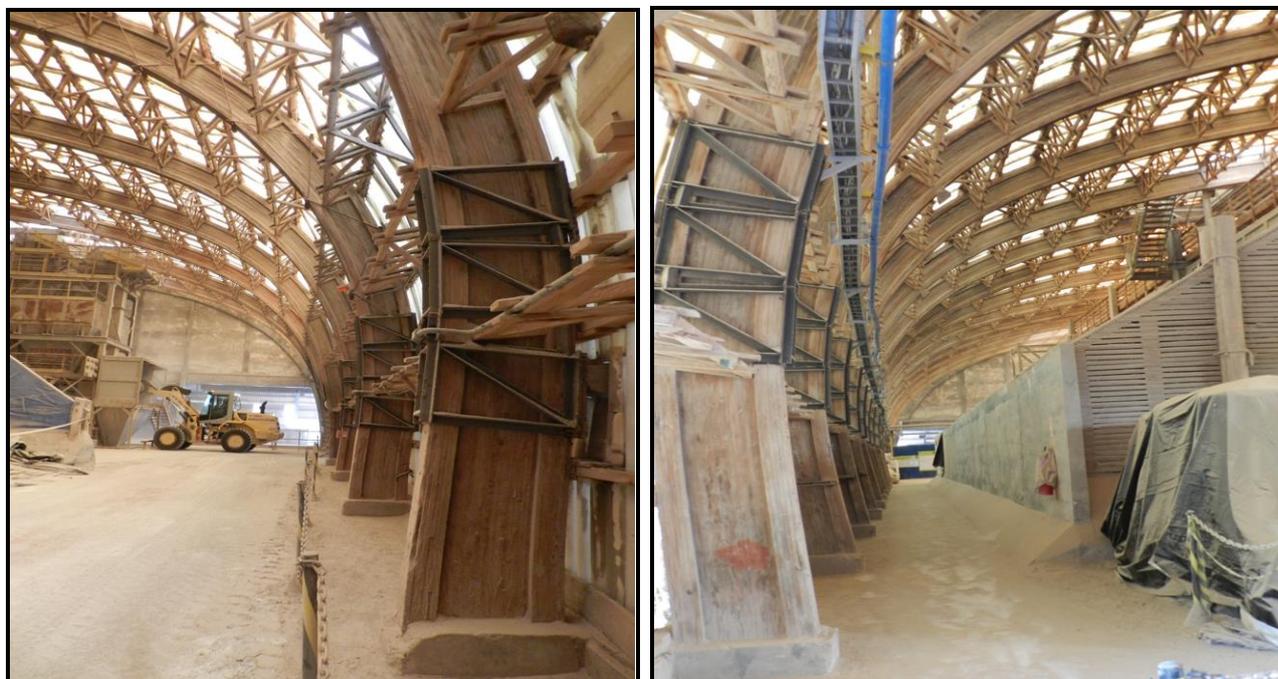
ARMAZÉM 1

Nessas fotos podem ser observados os deslocamentos que ocorreram nos pórticos. Foram medidos deslocamentos de aprox. 25 á 30 cm nos pilares do lado direito e 15 á 21 cm do lado esquerdo.

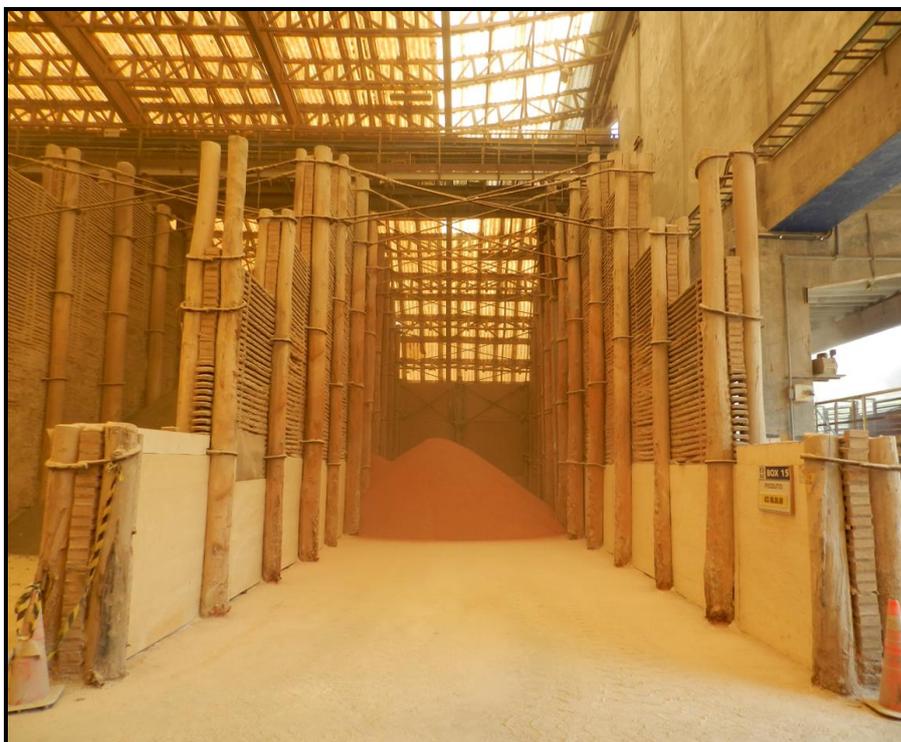
ARMAZÉM 2

Os pórticos da cobertura cederam aprox. 65 á 74 cm.

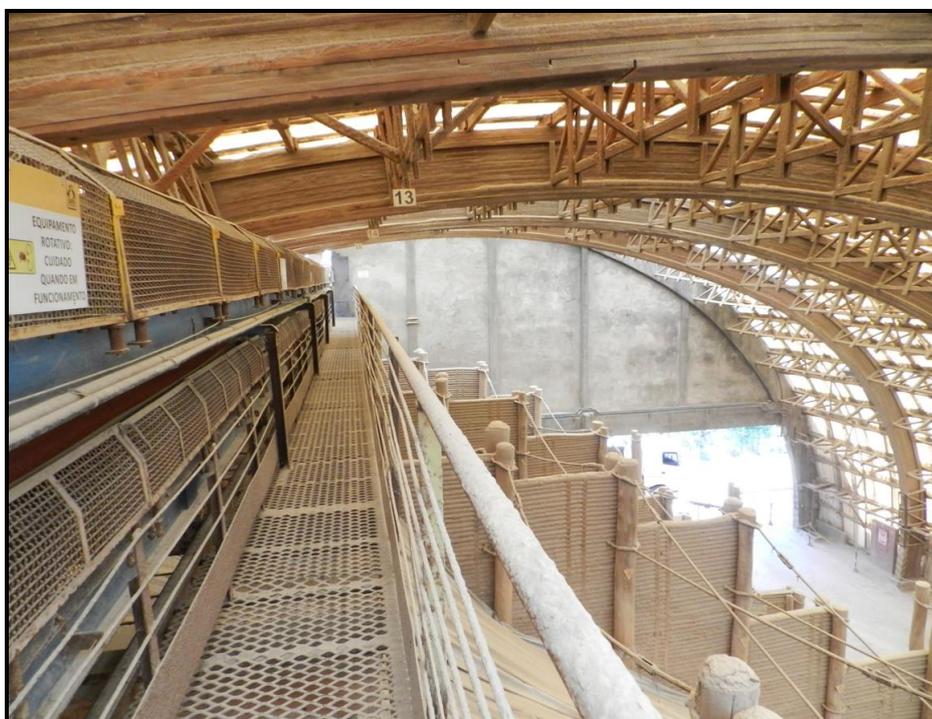
Os pórticos da cobertura fletiram ao ponto de não ser mais possível visualizar o pórtilco de concreto.

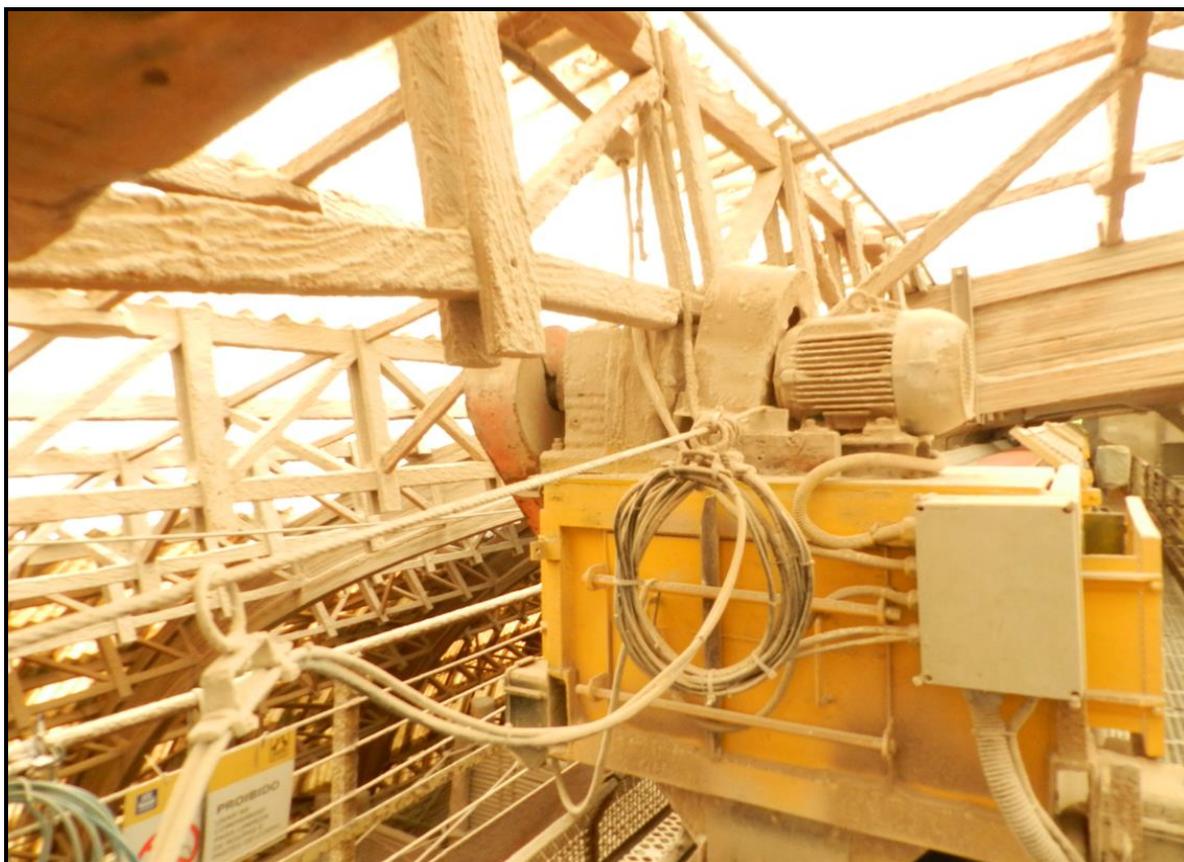
Treliça de madeira da estrutura fletiu e já está apoiada na correia tripper.

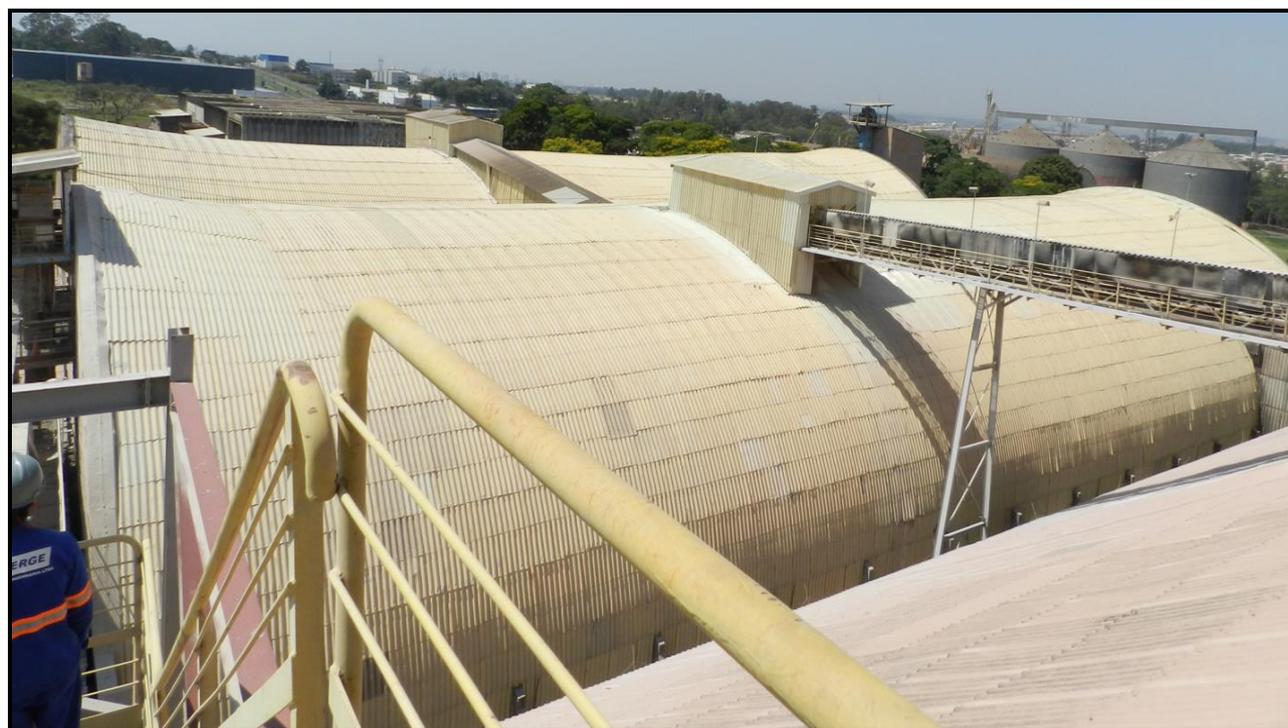
Vista da cobertura fletida.

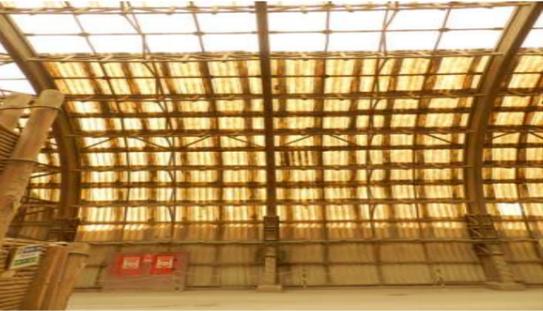
Nº	EIXO	LOCAL	SITUAÇÃO ENCONTRADA	RECOMENDAÇÃO	FOTO	PRIORIDADES
49	D 7/9	ARMAZÉM 2	Umidade em todo o madeiramento da cobertura, pórticos e deformação de toda a estrutura de madeira.	Estrutura da cobertura com risco de colapso iminente, necessitando substituição imediata de todo o madeiramento, pórticos e impermeabilização da cabeça dos parafusos para proteção contra corrosão e evitar infiltração.

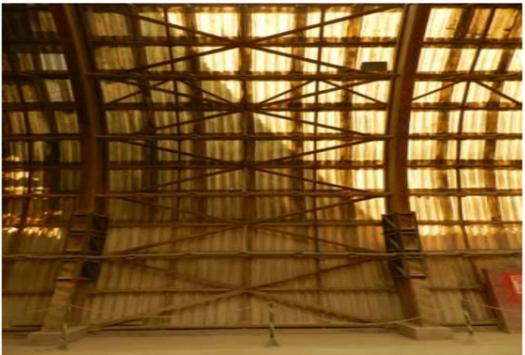
P0
50	D 9/10	ARMAZÉM 2	Umidade em todo o madeiramento da cobertura, pórticos e deformação de toda a estrutura de madeira.	Estrutura da cobertura com risco de colapso iminente, necessitando substituição imediata de todo o madeiramento, pórticos e impermeabilização da cabeça dos parafusos para proteção contra corrosão e evitar infiltração.

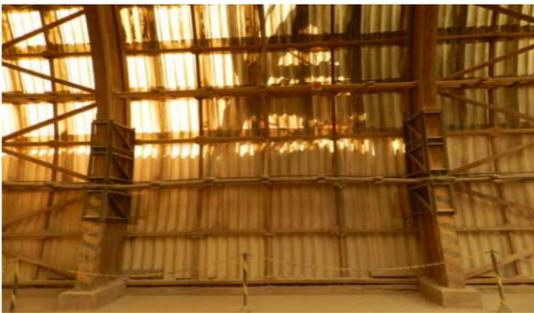
P0
51	D 10/11	ARMAZÉM 2	Umidade em todo o madeiramento da cobertura, pórticos e deformação de toda a estrutura de madeira.	Estrutura da cobertura com risco de colapso iminente, necessitando substituição imediata de todo o madeiramento, pórticos e impermeabilização da cabeça dos parafusos para proteção contra corrosão e evitar infiltração.

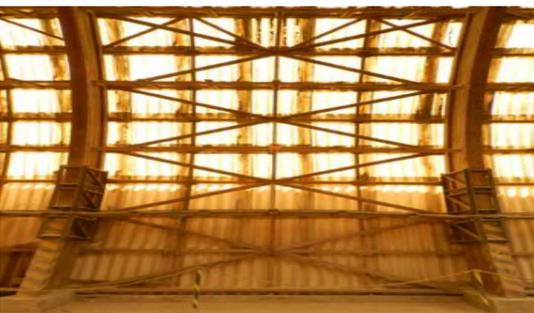
52	D 11/12	ARMAZÉM 2	Umidade em todo o madeiramento da cobertura, pórticos e deformação de toda a estrutura de madeira.	Estrutura da cobertura com risco de colapso iminente, necessitando substituição imediata de todo o madeiramento, pórticos e impermeabilização da cabeça dos parafusos para proteção contra corrosão e evitar infiltração.

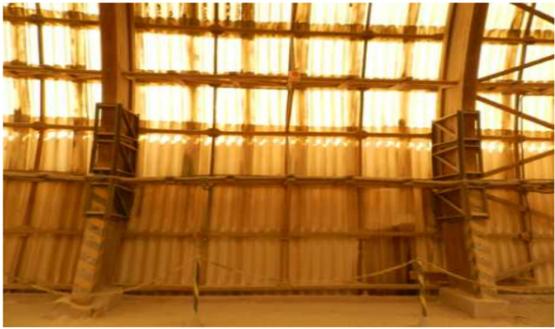
Nº	EIXO	LOCAL	SITUAÇÃO ENCONTRADA	RECOMENDAÇÃO	FOTO	PRIORIDADES
53	D 12/13	ARMAZÉM 2	Umidade em todo o madeiramento da cobertura, pórticos e deformação de toda a estrutura de madeira.	Estrutura da cobertura com risco de colapso iminente, necessitando substituição imediata de todo o madeiramento, pórticos e impermeabilização da cabeça dos parafusos para proteção contra corrosão e evitar infiltração.

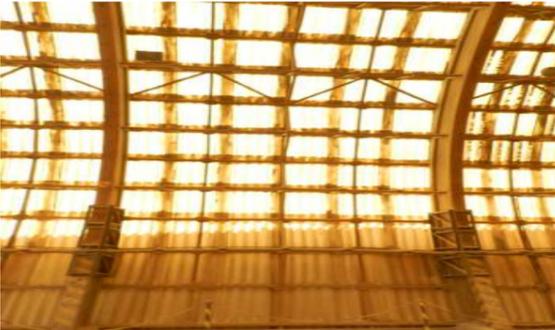
P0
54	D 13/14	ARMAZÉM 2	Umidade em todo o madeiramento da cobertura, pórticos e deformação de toda a estrutura de madeira.	Estrutura da cobertura com risco de colapso iminente, necessitando substituição imediata de todo o madeiramento, pórticos e impermeabilização da cabeça dos parafusos para proteção contra corrosão e evitar infiltração.

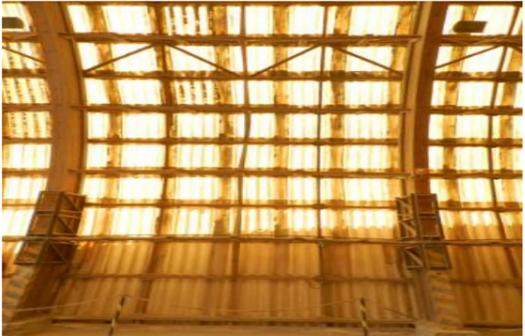
P0
55	D 14/15	ARMAZÉM 2	Umidade em todo o madeiramento da cobertura, pórticos e deformação de toda a estrutura de madeira.	Estrutura da cobertura com risco de colapso iminente, necessitando substituição imediata de todo o madeiramento, pórticos e impermeabilização da cabeça dos parafusos para proteção contra corrosão e evitar infiltração.

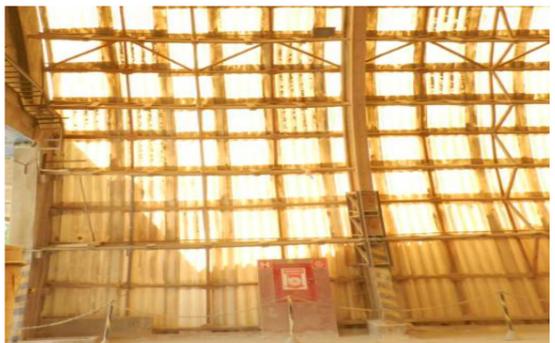
56	D 15/16	ARMAZÉM 2	Umidade em todo o madeiramento da cobertura, pórticos e deformação de toda a estrutura de madeira.	Estrutura da cobertura com risco de colapso iminente, necessitando substituição imediata de todo o madeiramento, pórticos e impermeabilização da cabeça dos parafusos para proteção contra corrosão e evitar infiltração.

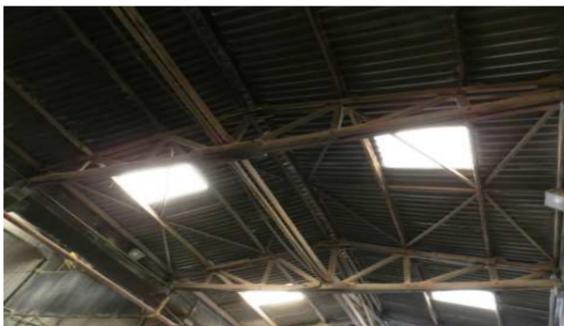
Nº	EIXO	LOCAL	SITUAÇÃO ENCONTRADA	RECOMENDAÇÃO	FOTO	PRIORIDADES
113	NM 1/2 - COBERTURA	ARMAZÉM 3 CORREDOR	Umidade em todo o madeiramento da cobertura, incrustação de material no madeiramento e estrutura danificada. Umidade no concreto. Eflorescência (carbonatação).	Substituição de todo o madeiramento da cobertura e impermeabilização da cabeça dos parafusos para proteção contra corrosão e evitar infiltração. Aplicação de produto para proteção do concreto. Limpeza do concreto que apresentar eflorescência (carbonatação) para aplicação de Aditivo impermeabilizante e redutor de eflorescência "RHEOMIX 790" ou similar.

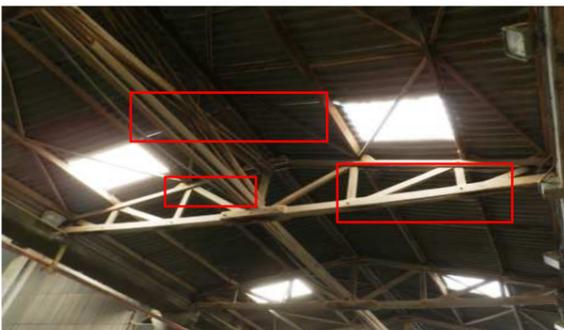
P0
114	MK 1/2 - BOX 16 COBERTURA	ARMAZÉM 3 CORREDOR	Umidade em todo o madeiramento da cobertura, incrustação de material no madeiramento e estrutura danificada. Umidade no concreto. Eflorescência (carbonatação). Telhas danificadas e com falhas na sobreposição (regiões indicadas).	Substituição de todo o madeiramento da cobertura e impermeabilização da cabeça dos parafusos para proteção contra corrosão e evitar infiltração. Aplicação de produto para proteção do concreto. Limpeza do concreto que apresentar eflorescência (carbonatação) para aplicação de Aditivo impermeabilizante e redutor de eflorescência "RHEOMIX 790" ou similar. Substituição das telhas danificadas ou preenchimento com espuma expansiva.

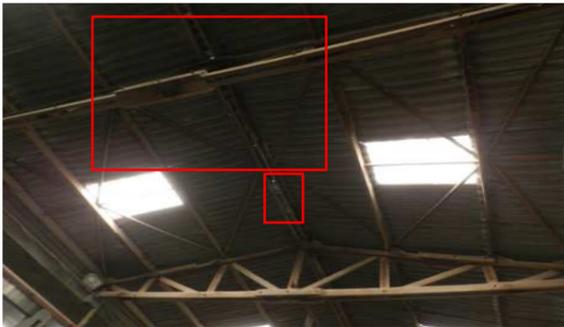
115	KI 1/2 - BOX 17 COBERTURA	ARMAZÉM 3 CORREDOR	Umidade em todo o madeiramento da cobertura, incrustação de material no madeiramento e estrutura danificada. Umidade no concreto. Eflorescência (carbonatação). Telhas danificadas e com falhas na sobreposição (regiões indicadas).	Substituição de todo o madeiramento da cobertura e impermeabilização da cabeça dos parafusos para proteção contra corrosão e evitar infiltração. Aplicação de produto para proteção do concreto. Limpeza do concreto que apresentar eflorescência (carbonatação) para aplicação de Aditivo impermeabilizante e redutor de eflorescência "RHEOMIX 790" ou similar. Substituição das telhas danificadas ou preenchimento com espuma expansiva.

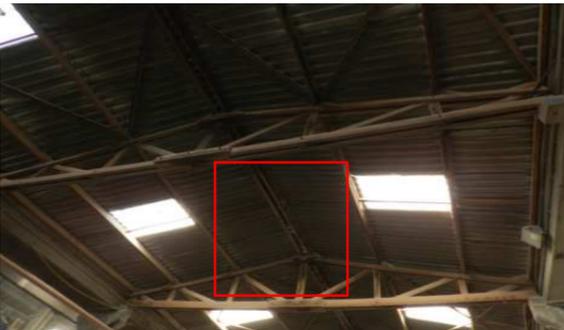
P0
116	IG 1/2 - BOX 18 COBERTURA	ARMAZÉM 3 CORREDOR	Umidade em todo o madeiramento da cobertura, incrustação de material no madeiramento e estrutura danificada. Umidade no concreto. Eflorescência (carbonatação). Telhas danificadas e com falhas na sobreposição (regiões indicadas).	Substituição de todo o madeiramento da cobertura e impermeabilização da cabeça dos parafusos para proteção contra corrosão e evitar infiltração. Aplicação de produto para proteção do concreto. Limpeza do concreto que apresentar eflorescência (carbonatação) para aplicação de Aditivo impermeabilizante e redutor de eflorescência "RHEOMIX 790" ou similar. Substituição das telhas danificadas ou preenchimento com espuma expansiva.

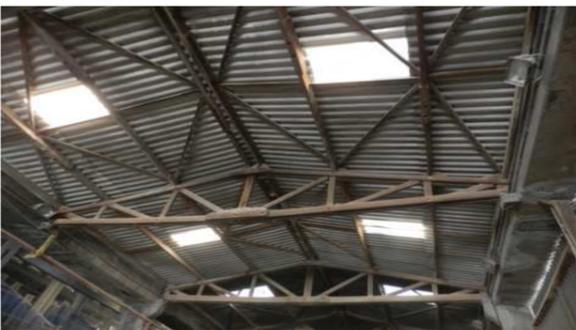
Nº	EIXO	LOCAL	SITUAÇÃO ENCONTRADA	RECOMENDAÇÃO	FOTO	PRIORIDADES
117	GE 1/2 - BOX 19 COBERTURA	ARMAZÉM 3 CORREDOR	Umidade em todo o madeiramento da cobertura, incrustação de material no madeiramento e estrutura danificada. Incrustação de material no concreto. Umidade no concreto. Eflorescência (carbonatação).	Substituição de todo o madeiramento da cobertura e impermeabilização da cabeça dos parafusos para proteção contra corrosão e evitar infiltração. Limpeza do material incrustado no concreto. Aplicação de produto para proteção do concreto em contato com o material agressivo. Limpeza do concreto que apresentar eflorescência (carbonatação) para aplicação de Aditivo impermeabilizante e redutor de eflorescência "RHEOMIX 790" ou similar.

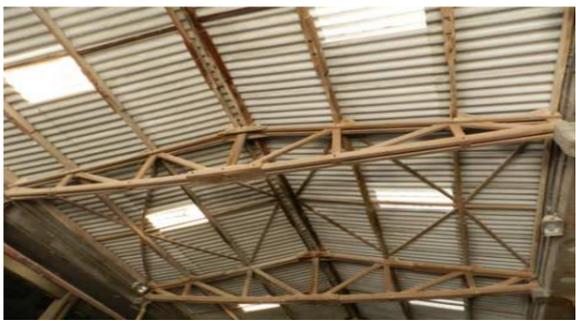
P0
118	EC 1/2 - BOX 20 COBERTURA	ARMAZÉM 3 CORREDOR	Umidade em todo o madeiramento da cobertura, incrustação de material no madeiramento e estrutura danificada. Umidade no concreto. Eflorescência (carbonatação).	Substituição de todo o madeiramento da cobertura e impermeabilização da cabeça dos parafusos para proteção contra corrosão e evitar infiltração. Aplicação de produto para proteção do concreto em contato com o material agressivo. Limpeza do concreto que apresentar eflorescência (carbonatação) para aplicação de Aditivo impermeabilizante e redutor de eflorescência "RHEOMIX 790" ou similar.

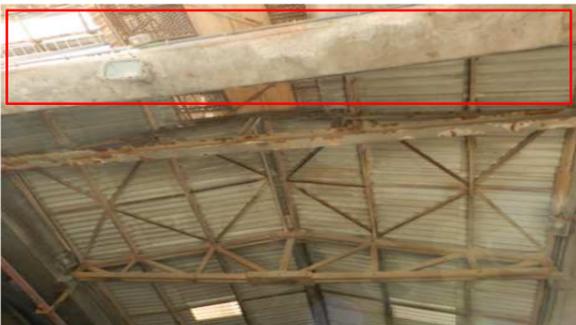
119	CA 1/2 - BOX 21 COBERTURA	ARMAZÉM 3 CORREDOR	Umidade em todo o madeiramento da cobertura, incrustação de material no madeiramento e estrutura danificada. Umidade no concreto. Eflorescência (carbonatação). Oxidação de armadura na viga (região indicada). Oxidação severa na tesoura metálica.	Substituição de todo o madeiramento da cobertura e impermeabilização da cabeça dos parafusos para proteção contra corrosão e evitar infiltração. Aplicação de produto para proteção do concreto em contato com o material agressivo. Limpeza do concreto que apresentar eflorescência (carbonatação) para aplicação de Aditivo impermeabilizante e redutor de eflorescência "RHEOMIX 790" ou similar. Remoção substrato de concreto contaminado, remoção cuidadosa do material contaminado, Limpeza e passivação das armaduras, construção da ponte de aderência, reconstrução do local e cura da peça estrutural recuperada. Substituição da tesoura metálica.

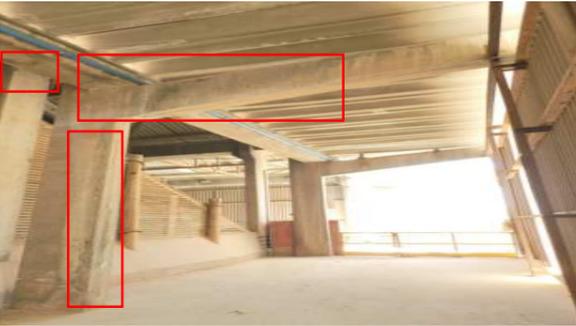
120	BA 2/3 COBERTURA	ARMAZÉM 3 DESCARGA	Umidade em todo o madeiramento do fechamento lateral e incrustação de material. Umidade no concreto. Eflorescência (carbonatação) e manchas. Desagregação do concreto (região indicada). Oxidação de armadura no pilar e viga (regiões indicadas). Incrustação de material no concreto. Oxidação moderada nos suportes do madeiramento do fechamento lateral.	Substituição do madeiramento do fechamento lateral e impermeabilização da cabeça dos parafusos para proteção contra corrosão e evitar infiltração. Aplicação de produto para proteção do concreto em contato com o material agressivo. Limpeza do concreto que apresentar eflorescência (carbonatação) para aplicação de Aditivo impermeabilizante e redutor de eflorescência "RHEOMIX 790" ou similar. Recuperação do concreto desagregado, delimitação da área de recuperação, remoção do concreto desagregado, limpeza do substrato, apicoamento da superfície e reconstrução da sessão a ser recuperada com argamassa polimérica /grout ou microconcreto. Remoção substrato de concreto contaminado, remoção cuidadosa do material contaminado, Limpeza e passivação das armaduras, construção da ponte de aderência, reconstrução do local e cura da peça estrutural recuperada. Limpeza do material incrustado no concreto. Tratamento, jateamento e pintura.

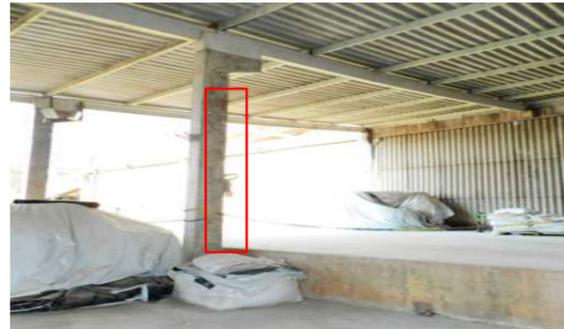
P0
142	AB 4/5	ARMAZÉM 4	Umidade em todo o madeiramento da cobertura e estrutura fletida. Umidade no concreto. Eflorescência (carbonatação). Vigas fletidas. Desagregação do concreto. Não foi possível inspecionar o local por completo pois o mesmo encontrava-se com material armazenado.	Substituição de todo o madeiramento da cobertura e impermeabilização da cabeça dos parafusos para proteção contra corrosão e evitar infiltração. Aplicação de produto para proteção do concreto em contato com o material agressivo. Limpeza do concreto que apresentar eflorescência (carbonatação) para aplicação de Aditivo impermeabilizante e redutor de eflorescência "RHEOMIX 790" ou similar. Substituição de todas as vigas fletidas. Recuperação do concreto desagregado, delimitação da área de recuperação, remoção do concreto desagregado, limpeza do substrato, apicoamento da superfície e reconstituição da sessão a ser recuperada com argamassa polimérica /grout ou microconcreto. Substituição de todas as vigas fletidas.

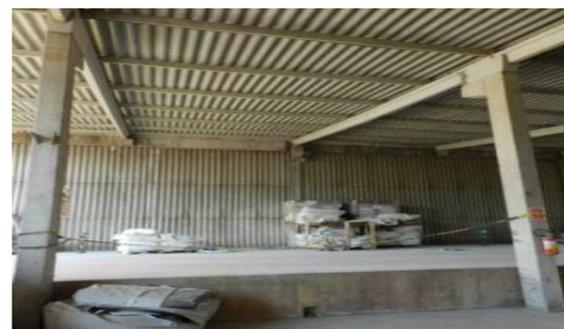
P0
144	AB 5/6	ARMAZÉM 4	Umidade em todo o madeiramento da cobertura e estrutura fletida. Umidade no concreto. Eflorescência (carbonatação). Vigas fletidas. Não foi possível inspecionar o local por completo pois o mesmo encontrava-se com material armazenado.	Substituição de todo o madeiramento da cobertura e impermeabilização da cabeça dos parafusos para proteção contra corrosão e evitar infiltração. Aplicação de produto para proteção do concreto em contato com o material agressivo. Limpeza do concreto que apresentar eflorescência (carbonatação) para aplicação de Aditivo impermeabilizante e redutor de eflorescência "RHEOMIX 790" ou similar. Substituição de todas as vigas fletidas.

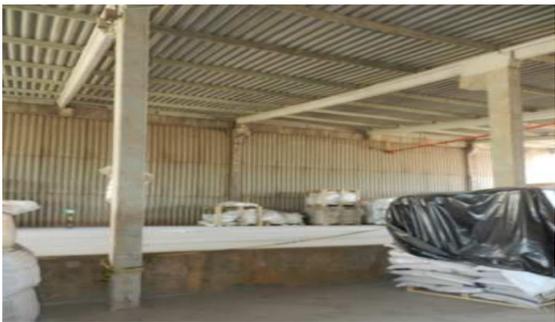
P0
146	AB 7/8	ARMAZÉM 4	Umidade em todo o madeiramento da cobertura e estrutura fletida. Umidade no concreto. Eflorescência (carbonatação). Vigas fletidas. Não foi possível inspecionar o local por completo pois o mesmo encontrava-se com material armazenado.	Substituição de todo o madeiramento da cobertura e impermeabilização da cabeça dos parafusos para proteção contra corrosão e evitar infiltração. Aplicação de produto para proteção do concreto em contato com o material agressivo. Limpeza do concreto que apresentar eflorescência (carbonatação) para aplicação de Aditivo impermeabilizante e redutor de eflorescência "RHEOMIX 790" ou similar. Substituição de todas as vigas fletidas.

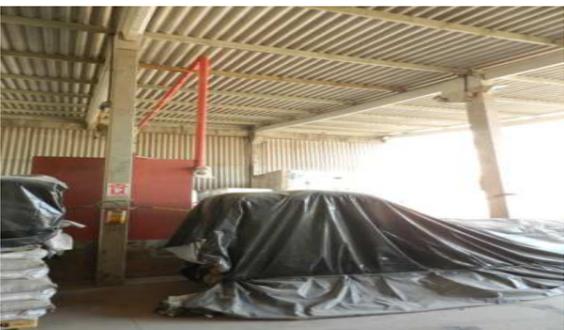
P0
148	AB 9/10	ARMAZÉM 4	Umidade em todo o madeiramento da cobertura, estrutura fletida e terça danificada para passagem de tubulação de sistema de combate a incêndio. Umidade no concreto. Eflorescência (carbonatação). Vigas fletidas. Não foi possível inspecionar o local por completo pois o mesmo encontrava-se com material armazenado.	Substituição de todo o madeiramento da cobertura e impermeabilização da cabeça dos parafusos para proteção contra corrosão e evitar infiltração e reposicionamento do sistema de combate a incêndio de forma que não interfira na estrutura. Aplicação de produto para proteção do concreto em contato com o material agressivo. Limpeza do concreto que apresentar eflorescência (carbonatação) para aplicação de Aditivo impermeabilizante e redutor de eflorescência "RHEOMIX 790" ou similar. Substituição de todas as vigas fletidas.

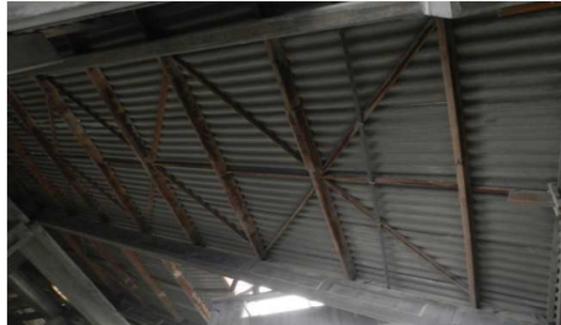
P1
162	DB 1/5	ENTRADA ARMAZÉM 2 - MISTURA	Umidade em todo o madeiramento da cobertura. Umidade no concreto. Eflorescência (carbonatação).	Substituição de todo o madeiramento da cobertura e impermeabilização da cabeça dos parafusos para proteção contra corrosão e evitar infiltração. Aplicação de produto para proteção do concreto. Limpeza do concreto que apresentar eflorescência (carbonatação) para aplicação de Aditivo impermeabilizante e redutor de eflorescência "RHEOMIX 790" ou similar.

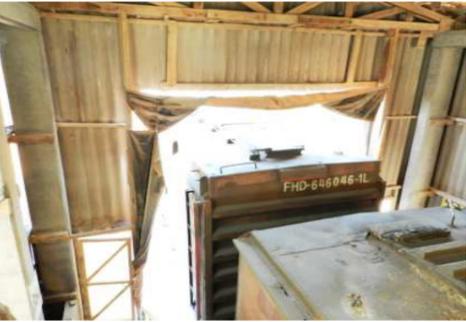
P1
206	AB 7	DESCARGA FERROVIARIA	Umidade em todo o madeiramento do fechamento lateral.	Substituição de todo o madeiramento do fechamento lateral e impermeabilização da cabeça dos parafusos para proteção contra corrosão e evitar infiltração.

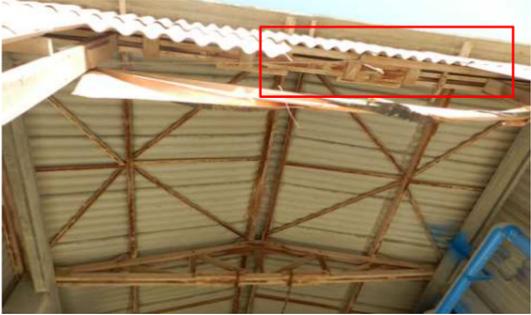
P1
207	AB 1/2	DESCARGA FERROVIARIA	Umidade em todo o madeiramento da cobertura. Telhas danificadas.	Substituição de todo o madeiramento da cobertura e impermeabilização da cabeça dos parafusos para proteção contra corrosão e evitar infiltração. Substituição de telhas danificadas.

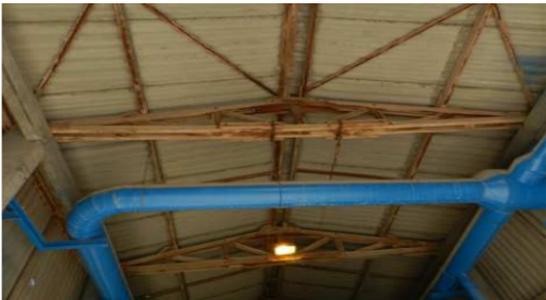
P0
208	AB 2/3	DESCARGA FERROVIARIA	Umidade em todo o madeiramento da cobertura.	Substituição de todo o madeiramento da cobertura e impermeabilização da cabeça dos parafusos para proteção contra corrosão e evitar infiltração. .

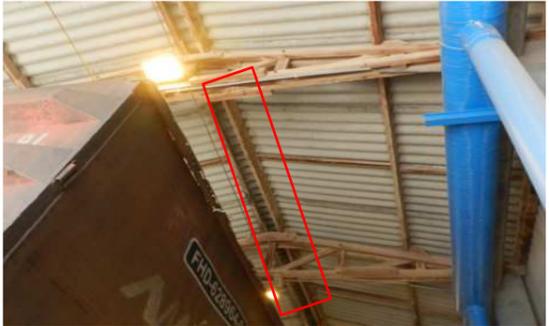
P0
210	AB 3/4	DESCARGA FERROVIARIA	Umidade em todo o madeiramento da cobertura. Telhas com espaçamento (região indicada).	Substituição de todo o madeiramento da cobertura e impermeabilização da cabeça dos parafusos para proteção contra corrosão e evitar infiltração. Preenchimento do espaçamento com espuma expansiva.

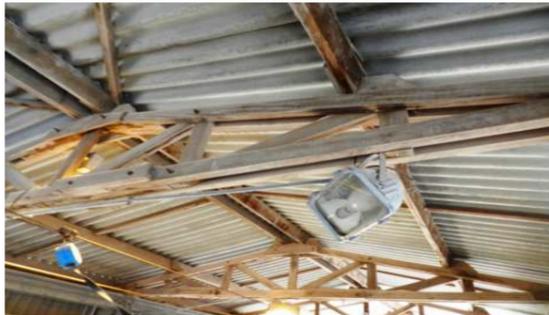
P0
211	AB 4/5	DESCARGA FERROVIARIA	Umidade em todo o madeiramento da cobertura.	Substituição de todo o madeiramento da cobertura e impermeabilização da cabeça dos parafusos para proteção contra corrosão e evitar infiltração.

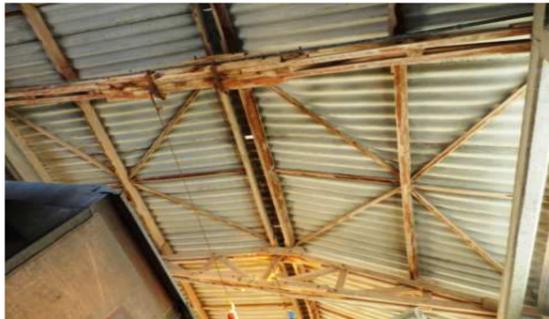
212	AB 5/6	DESCARGA FERROVIARIA	Umidade em todo o madeiramento da cobertura.	Substituição de todo o madeiramento da cobertura e impermeabilização da cabeça dos parafusos para proteção contra corrosão e evitar infiltração.

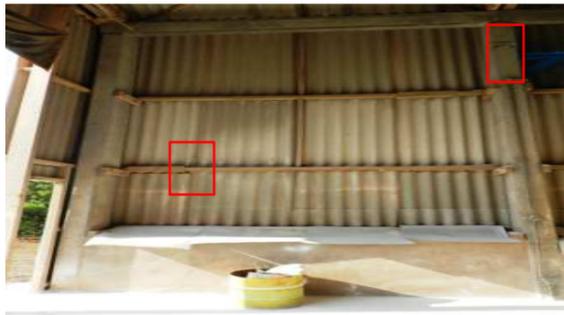
P0
214	B 1/2	DESCARGA FERROVIARIA	Umidade em todo o madeiramento do fechamento lateral e estrutura danificada. Telhas danificadas. Desagregação do concreto no pilar (região indicada).	Substituição de todo o madeiramento do fechamento lateral e impermeabilização da cabeça dos parafusos para proteção contra corrosão e evitar infiltração. Substituição de telhas danificadas. Recuperação do concreto desagregado, delimitação da área de recuperação, remoção do concreto desagregado, limpeza do substrato, apicoamento da superfície e reconstituição da sessão a ser recuperada com argamassa polimérica /grout ou microconcreto.

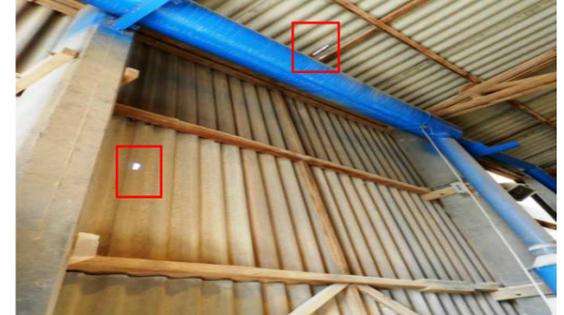
P0
216	B 3/4	DESCARGA FERROVIARIA	Umidade em todo o madeiramento do fechamento lateral e incrustação de material. Telhas danificadas.	Substituição de todo o madeiramento do fechamento lateral e impermeabilização da cabeça dos parafusos para proteção contra corrosão e evitar infiltração. Substituição de telhas danificadas.

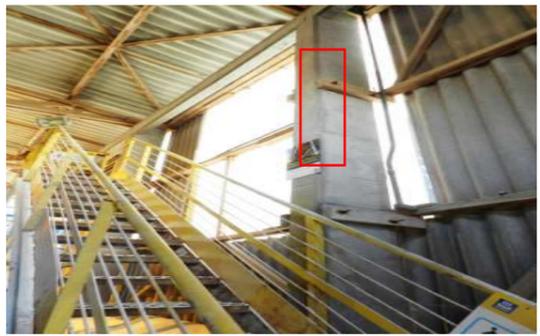
P1
218	B 5/6	DESCARGA FERROVIARIA	Umidade em todo o madeiramento do fechamento lateral e incrustação de material.	Substituição de todo o madeiramento do fechamento lateral e impermeabilização da cabeça dos parafusos para proteção contra corrosão e evitar infiltração.

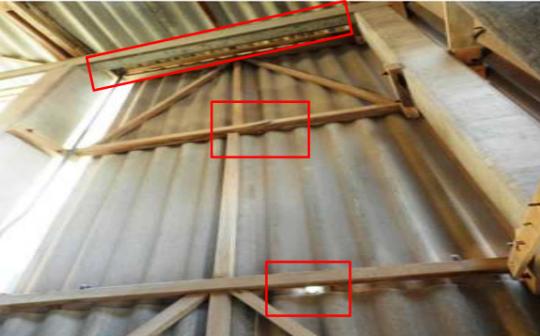
P1
219	B 6/7	DESCARGA FERROVIARIA	Umidade em todo o madeiramento do fechamento lateral e parte da estrutura danificada. Segregação do concreto na viga (região indicada).	Substituição de todo o madeiramento do fechamento lateral e impermeabilização da cabeça dos parafusos para proteção contra corrosão e evitar infiltração. Apicoamento da superfície e reconstituição da sessão a ser recuperada com argamassa polimérica /grout ou microconcreto.

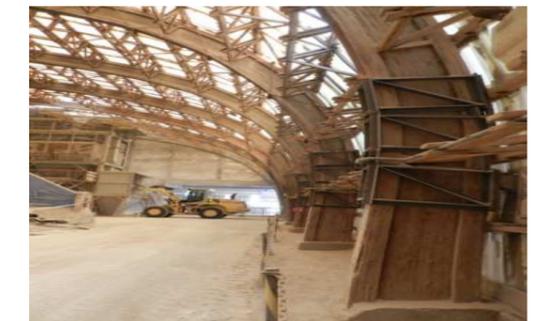
P2
224	C 2/9	ARMAZÉM 1	Umidade em todo o madeiramento da cobertura, pórticos e deformação de toda a estrutura de madeira.	Estrutura da cobertura com risco de colapso iminente, necessitando substituição imediata de todo o madeiramento, pórticos e impermeabilização da cabeça dos parafusos para proteção contra corrosão e evitar infiltração.

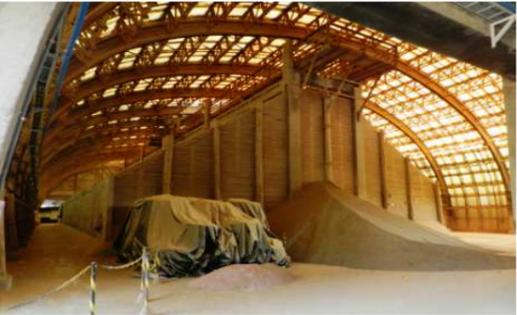
P0
226	LC 17/2	ARMAZÉM 1	Umidade em todo o madeiramento da cobertura, pórticos e deformação de toda a estrutura de madeira. Desagregação do concreto (região indicada). Incrustação de material no madeiramento parede americana. Umidade no madeiramento da parede americana. Não foi possível inspecionar o local por completo pois parte encontrava-se com material armazenado.	Estrutura da cobertura com risco de colapso iminente, necessitando substituição imediata de todo o madeiramento, pórticos e impermeabilização da cabeça dos parafusos para proteção contra corrosão e evitar infiltração. Recuperação do concreto desagregado, delimitação da área de recuperação, remoção do concreto desagregado, limpeza do substrato, apicoamento da superfície e reconstituição da sessão a ser recuperada com argamassa polimérica /grout ou microconcreto. Limpeza do material incrustado no madeiramento da parede americana. Aplicação de produto para proteção do madeiramento da parede americana em contato com o material agressivo e revestimento da parede.

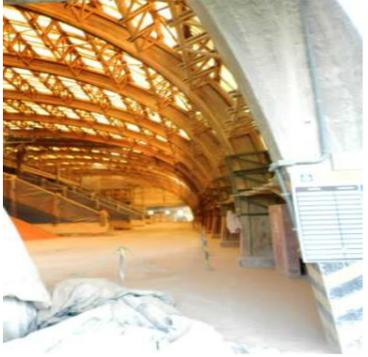
P0
228	C 2/17	ARMAZÉM 1	Umidade em todo o madeiramento da cobertura, pórticos e deformação de toda a estrutura de madeira. Umidade no concreto.	Estrutura da cobertura com risco de colapso iminente, necessitando substituição imediata de todo o madeiramento, pórticos e impermeabilização da cabeça dos parafusos para proteção contra corrosão e evitar infiltração. Aplicação de produto para proteção do concreto.

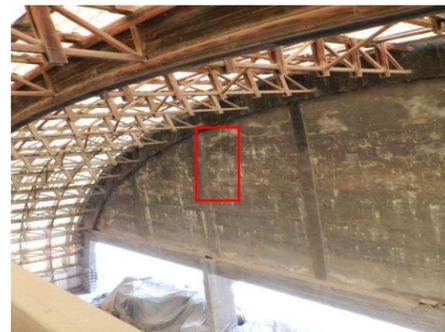
P1
234	L 2/3	ARMAZÉM 1	Umidade em todo o madeiramento da cobertura, pórticos e deformação de toda a estrutura de madeira. Umidade no concreto. Desagregação do concreto (região indicada). Eflorescência (carbonatação).	Estrutura da cobertura com risco de colapso iminente, necessitando substituição imediata de todo o madeiramento, pórticos e impermeabilização da cabeça dos parafusos para proteção contra corrosão e evitar infiltração. Aplicação de produto para proteção do concreto. Recuperação do concreto desagregado, delimitação da área de recuperação, remoção do concreto desagregado, limpeza do substrato, apicoamento da superfície e reconstituição da sessão a ser recuperada com argamassa polimérica /grout ou microconcreto. Limpeza do concreto que apresentar eflorescência (carbonatação) para aplicação de Aditivo impermeabilizante e redutor de eflorescência "RHEOMIX 790" ou similar.

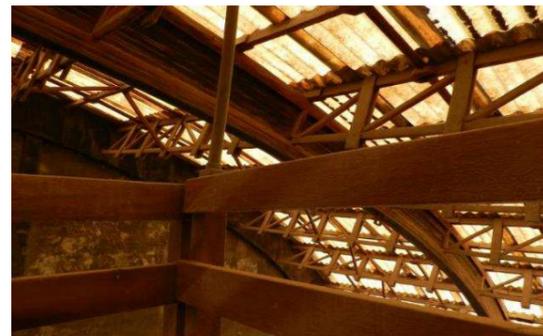
P0
236	L 15/17	ARMAZÉM 1	Umidade em todo o madeiramento da cobertura, pórticos; deformação de toda a estrutura de madeira e incrustação de material no madeiramento da cobertura. Umidade no concreto. Eflorescência (carbonatação).	Estrutura da cobertura com risco de colapso iminente, necessitando substituição imediata de todo o madeiramento, pórticos e impermeabilização da cabeça dos parafusos para proteção contra corrosão e evitar infiltração. Aplicação de produto para proteção do concreto. Limpeza do concreto que apresentar eflorescência (carbonatação) para aplicação de Aditivo impermeabilizante e redutor de eflorescência "RHEOMIX 790" ou similar.

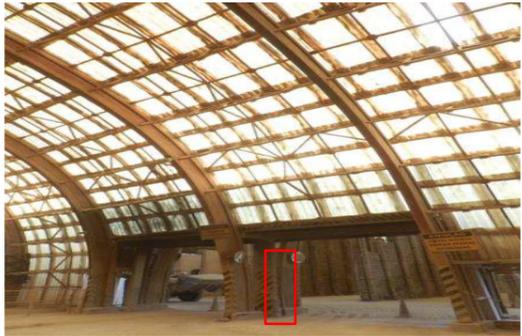
P0
246	C 4/6	ARMAZÉM 1	Umidade em todo o madeiramento da cobertura, pórticos; deformação de toda a estrutura de madeira, base de pórticos rompendo devido ao excesso de carga e incrustação de material no madeiramento da cobertura. Desagregação de concreto.	Estrutura da cobertura com risco de colapso iminente, necessitando substituição imediata de todo o madeiramento, pórticos e impermeabilização da cabeça dos parafusos para proteção contra corrosão e evitar infiltração. Recuperação do concreto desagregado, delimitação da área de recuperação, remoção do concreto desagregado, limpeza do substrato, apicoamento da superfície e reconstituição da sessão a ser recuperada com argamassa polimérica /grout ou microconcreto.

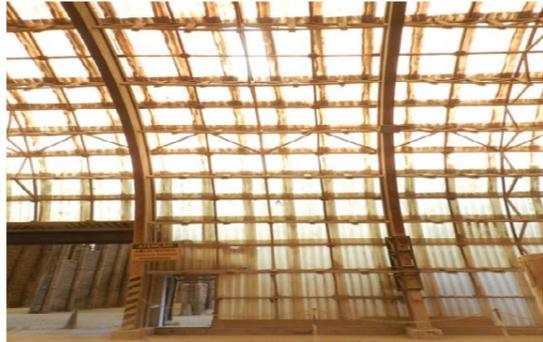
P0
248	C 6/7	ARMAZÉM 1	Umidade em todo o madeiramento da cobertura, pórticos; deformação de toda a estrutura de madeira, base de pórticos rompendo devido ao excesso de carga e incrustação de material no madeiramento da cobertura.	Estrutura da cobertura com risco de colapso iminente, necessitando substituição imediata de todo o madeiramento, pórticos e impermeabilização da cabeça dos parafusos para proteção contra corrosão e evitar infiltração.

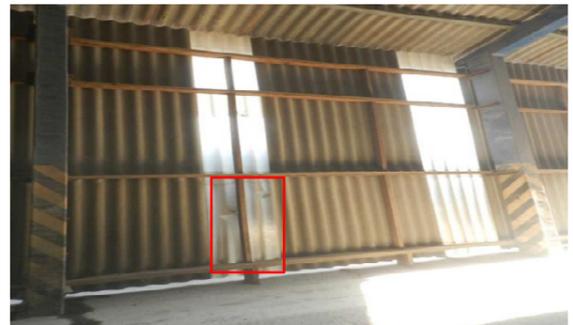
P0
266	DE 1	ARMAZÉM 1 CARREGAMENTO	Umidade em todo o madeiramento do fechamento lateral. Oxidação moderada nos suportes do madeiramento do fechamento lateral. Telhas danificadas (região indicada).	Aplicação de produto para proteção do madeiramento e impermeabilização da cabeça dos parafusos para proteção contra corrosão e evitar infiltração. Tratamento, jateamento e pintura. Substituição de telhas danificadas.

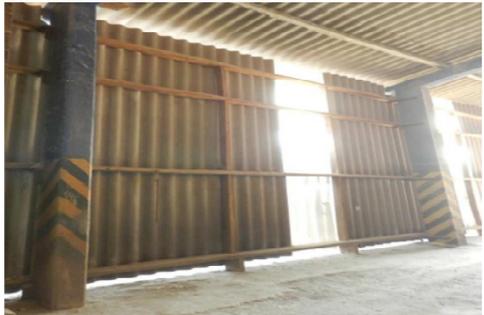
P0
268	EG 1	ARMAZÉM 1 CARREGAMENTO	Umidade em todo o madeiramento do fechamento lateral. Oxidação moderada nos suportes do madeiramento do fechamento lateral.	Aplicação de produto para proteção do madeiramento e impermeabilização da cabeça dos parafusos para proteção contra corrosão e evitar infiltração. Tratamento, jateamento e pintura.
