## YARA CANDEIAS SSA-03

| | <b>ANÁLISE DE RISCO - HAZARD RATING NUMBER</b><br>(conforme exigência do subitem 12.39 alínea "a" da NR-12) | |

**Contratante:** YARA DO BRASIL FERTILIZANTES S/A  
CANDEIAS / BA (SSA-03)

**Tipo de serviço:** Análise de Risco - HRN

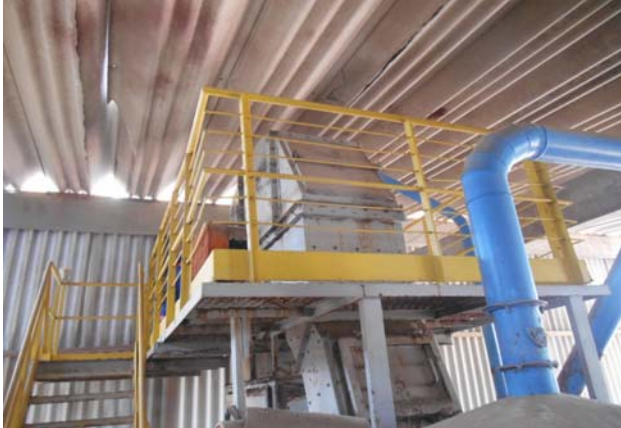
| | Situação Atual: | | |
|---|---|---|---|
| | I-2 | 12.116<br>12.117<br>12.119<br>12.119.1 | Falta sinalização sobre os riscos existentes na operação do equipamento. |
| | I-3 | 12.70 "b" | Trecho da plataforma do elevador possui corrosão severa nas estruturas de sustentação do piso. |

| Estimativa e avaliação do risco: | | | |
|---|---|---|---|
| Hazard Rating Number - HRN (PExFExGSxNP) | 20 | Classificação do Risco: | BAIXO, PORÉM SIGNIFICATIVO |

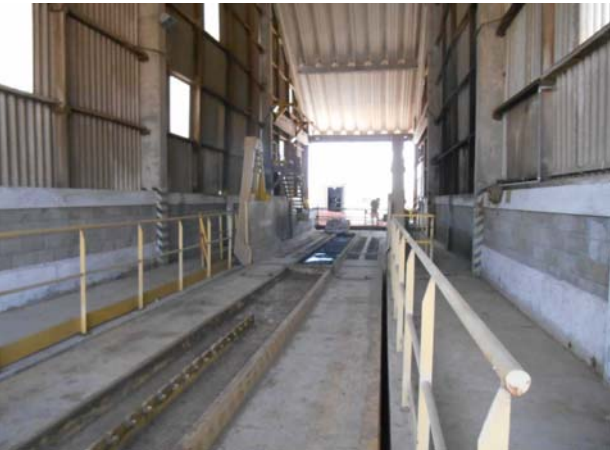
| | Situação Atual: | | |
|---|---|---|---|
| | I-3 | 12.14 | Tomada de uso industrial não possui identificação de tensão. |

| Estimativa e avaliação do risco: | | | |
|---|---|---|---|
| Hazard Rating Number - HRN (PExFExGSxNP) | 20 | Classificação do Risco: | BAIXO, PORÉM SIGNIFICATIVO |

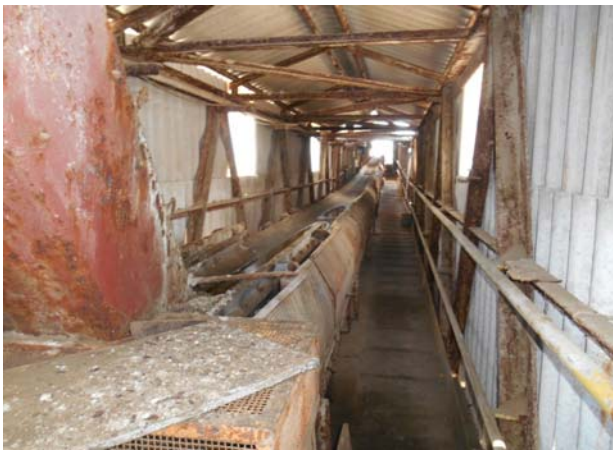
| | Situação Atual: | | |
|---|---|---|---|
| | I-1 | 12.10 | Ferramenta encontra-se fora de seu local de guarda. |

| Estimativa e avaliação do risco: | | | |
|---|---|---|---|
| <b>Hazard Rating Number - HRN (PExFExGSxNP)</b> | <b>40</b> | <b>Classificação do Risco:</b> | <b>BAIXO, PORÉM SIGNIFICATIVO</b> |

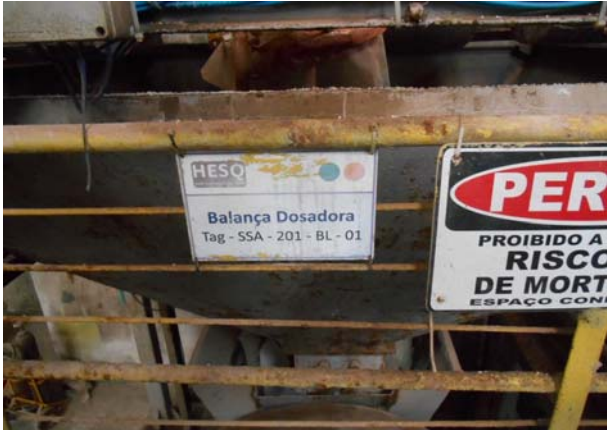
| | Situação Atual: | | |
|---|---|---|---|
| | I-2 | 12.9 "b" | Piso da plataforma da balança encontra-se com material exposto. |

| Estimativa e avaliação do risco: | | | |
|---|---|---|---|
| Hazard Rating Number - HRN (PExFExGSxNP) | 20 | Classificação do Risco: | BAIXO, PORÉM SIGNIFICATIVO |

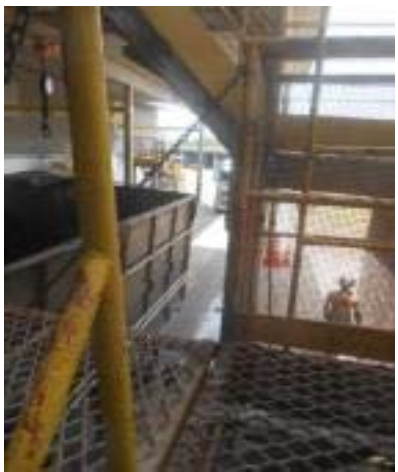
| | Situação Atual: | | |
|---|---|---|---|
| | I-1 | 12.10 | Ferramenta encontra-se fora de seu local de guarda. |

| Estimativa e avaliação do risco: | | | |
|---|---|---|---|
| Hazard Rating Number - HRN (PExFExGSxNP) | 20 | Classificação do Risco: | BAIXO, PORÉM SIGNIFICATIVO |

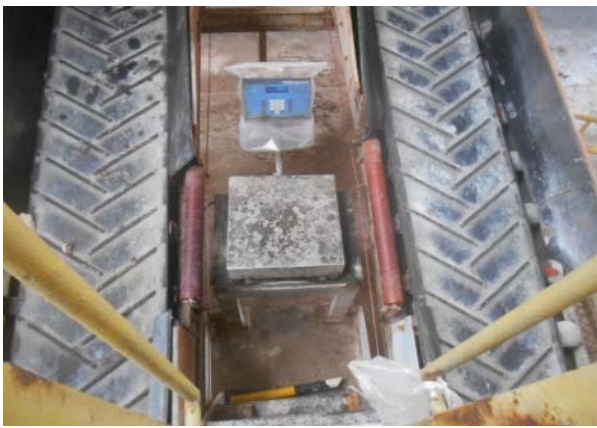
| | Situação Atual: | | |
|---|---|---|---|
| | I-2 | 12.17 "b" | Condutele solto do prensa cabo lateral a eletrocalha. |

| Estimativa e avaliação do risco: | | | |
|---|---|---|---|
| Hazard Rating Number - HRN (PExFExGSxNP) | 20 | Classificação do Risco: | BAIXO, PORÉM SIGNIFICATIVO |

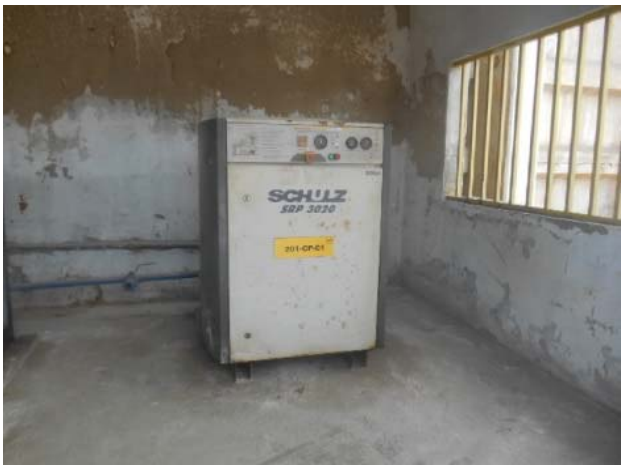
| | Situação Atual: | | |
|---|---|---|---|
| | I-1 | 12.6 | Equipamento não possui as áreas de circulação devidamente demarcada conforme com as normas técnicas oficiais. |

| Estimativa e avaliação do risco: | | | |
|---|---|---|---|
| Hazard Rating Number - HRN (PExFExGSxNP) | 20 | Classificação do Risco: | BAIXO, PORÉM SIGNIFICATIVO |

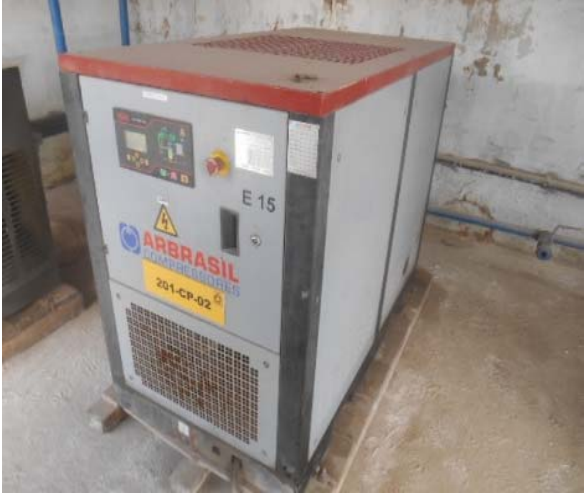
| | Situação Atual: | | |
|---|---|---|---|
| | I-2 | 12.14 | Tomada não possui identificação de tensão. |

| Estimativa e avaliação do risco: | | | |
|---|---|---|---|
| <b>Hazard Rating Number - HRN (PExFExGSxNP)</b> | <b>20</b> | <b>Classificação do Risco:</b> | <b>BAIXO, PORÉM SIGNIFICATIVO</b> |

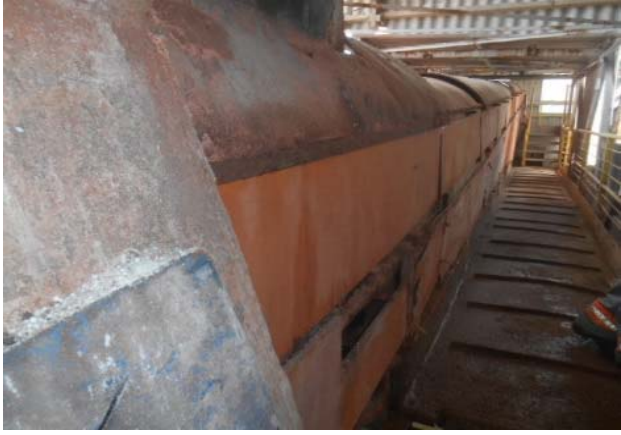
| | Situação Atual: | | |
|---|---|---|---|
| | I-2 | 12.9 "a" | Piso da plataforma encontra-se com materias obstruindo a circulação. |

| Estimativa e avaliação do risco: | | | |
|---|---|---|---|
| Hazard Rating Number - HRN (PExFExGSxNP) | 40 | Classificação do Risco: | BAIXO, PORÉM SIGNIFICATIVO |

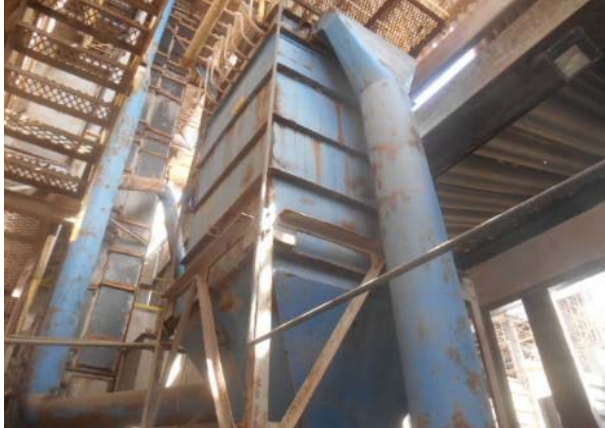
| | Situação Atual: | | |
|---|---|---|---|
| | I-2 | 12.18 "b" | Quadro não possui sinalização quanto aos riscos . |

| Estimativa e avaliação do risco: | | | |
|---|---|---|---|
| Hazard Rating Number - HRN (PExFExGSxNP) | 20 | Classificação do Risco: | BAIXO, PORÉM SIGNIFICATIVO |

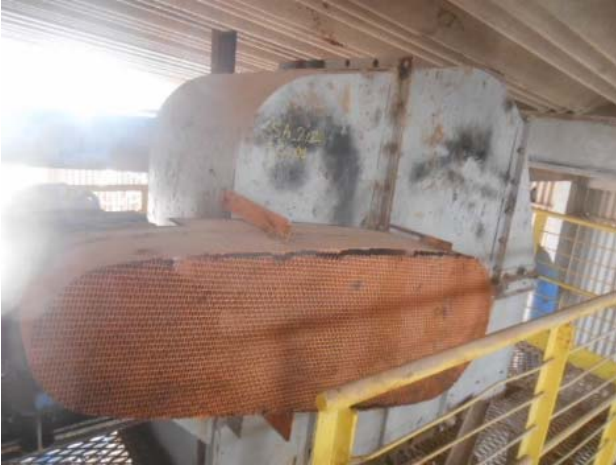
| | Situação Atual: | | |
|---|---|---|---|
| | I-2 | 12.9 "a" | Piso da plataforma encontra-se com materiais obstruindo a circulação. |
| | – | 12.41 "a" | Tampa de proteção da BV do elevador encontra-se sem fixação. |
| | I-3 | 12.49 "i" | Tela de proteção do acionamento da polia encontra-se com rasgos. |

| Estimativa e avaliação do risco: | | | |
|---|---|---|---|
| Hazard Rating Number - HRN (PExFExGSxNP) | 20 | Classificação do Risco: | BAIXO, PORÉM SIGNIFICATIVO |

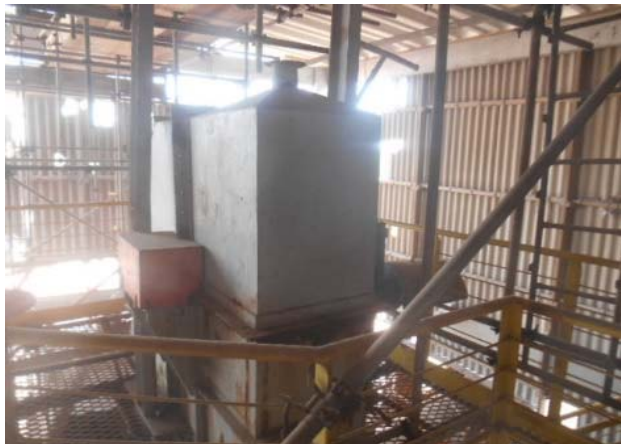
| | Situação Atual: | | |
|---|---|---|---|
| | I-2 | 12.17 "b" | Eletrocalha encontra-se com a tampa de proteção solta. |

| Estimativa e avaliação do risco: | | | |
|---|---|---|---|
| Hazard Rating Number - HRN (PExFExGSxNP) | 20 | Classificação do Risco: | BAIXO, PORÉM SIGNIFICATIVO |

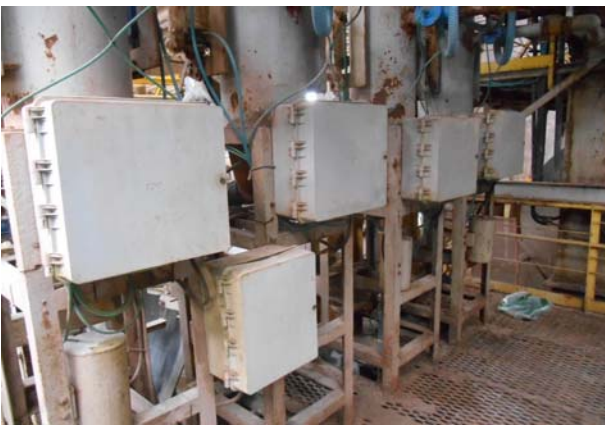
| | Situação Atual: | | |
|---|---|---|---|
| | I-2 | 12.18 "b" | Quadro não possui sinalização quanto aos riscos . |

| Estimativa e avaliação do risco: | | | |
|---|---|---|---|
| Hazard Rating Number - HRN (PExFExGSxNP) | 20 | Classificação do Risco: | BAIXO, PORÉM SIGNIFICATIVO |

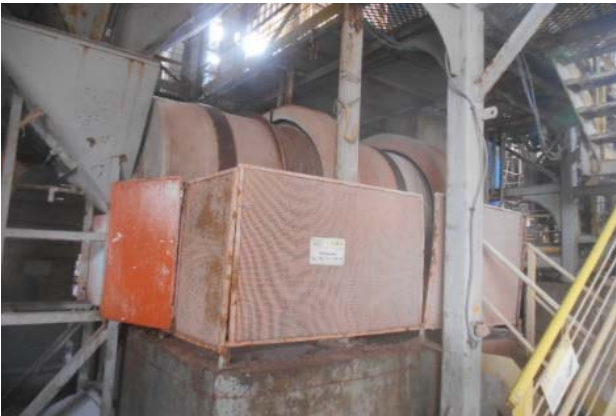
| | Situação Atual: | | |
|---|---|---|---|
| | — | 12.41 "a" | Tela de proteção da lateral do acionamento do misturador encontra-se sem fixação. |

| Estimativa e avaliação do risco: | | | |
|---|---|---|---|
| Hazard Rating Number - HRN (PExFExGSxNP) | 20 | Classificação do Risco: | BAIXO, PORÉM SIGNIFICATIVO |

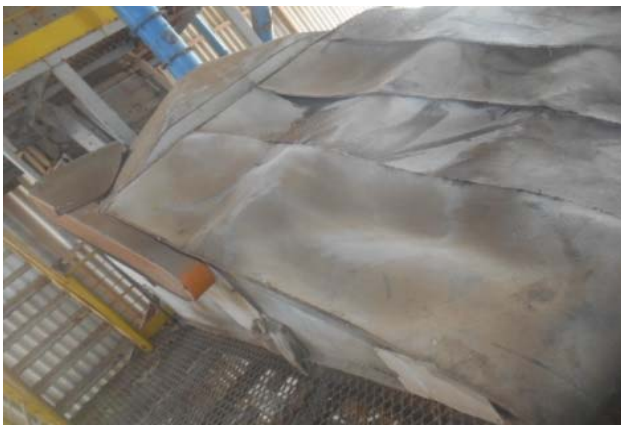
| | Situação Atual: | | |
|---|---|---|---|
| | I-3 | 12.49 "i" | Peneira encontra-se sem a tela de proteção superior. |

| Estimativa e avaliação do risco: | | | |
|---|---|---|---|
| Hazard Rating Number - HRN (PExFExGSxNP) | 20 | Classificação do Risco: | BAIXO, PORÉM SIGNIFICATIVO |

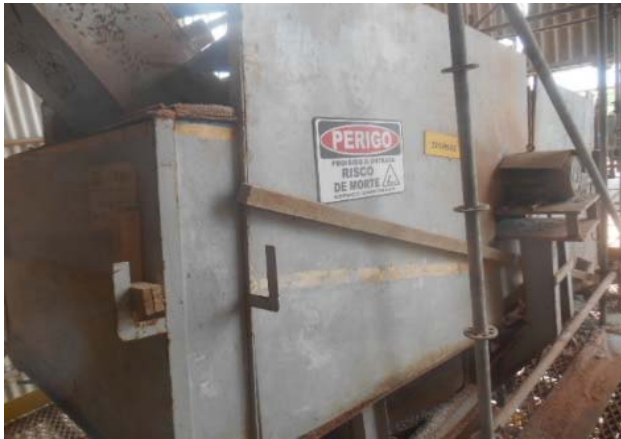
| | Situação Atual: | | |
|---|---|---|---|
| | I-2 | 12.9 "a" | Piso da plataforma encontra-se com materias obstruindo a circulação. |
| | — | 12.41 "a" | Tampa de proteção da BV da peneira encontra-se sem fixação. |

| Estimativa e avaliação do risco: | | | |
|---|---|---|---|
| Hazard Rating Number - HRN (PExFExGSxNP) | 20 | Classificação do Risco: | BAIXO, PORÉM SIGNIFICATIVO |

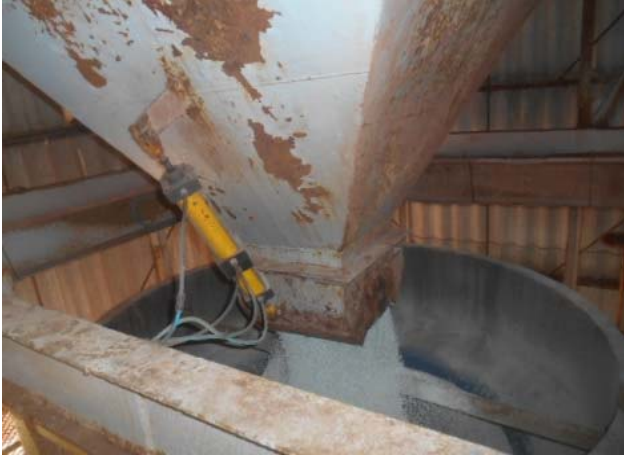
| | Situação Atual: | | |
|---|---|---|---|
| | I-2 | 12.17 "b" | Condutele solto da caixa de passagem |
| | I-2 | 12.116<br>12.117<br>12.119<br>12.119.1 | Falta sinalização sobre os riscos existentes na operação do equipamento. |

| Estimativa e avaliação do risco: | | | |
|---|---|---|---|
| Hazard Rating Number - HRN (PExFExGSxNP) | 20 | Classificação do Risco: | BAIXO, PORÉM SIGNIFICATIVO |

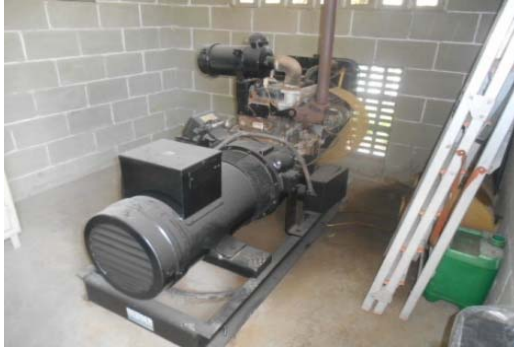
| | Situação Atual: | | |
|---|---|---|---|
| | I-1 | 12.6 | Equipamento não possui as áreas de circulação devidamente demarcada conforme com as normas técnicas oficiais. |
| | I-2 | 12.9 "a" | Piso em torno do gerador encontra-se com materiais obstruindo a circulação. |
