**RELATÓRIO DE INTEGRIDADE ESTRUTURAL
ESTRUTURAS DE MADEIRA E CONCRETO**

Galpões 1 à 4, Big Bag, Sacaria, Ensaque, Estocagem, CCM, Misturas 1 e 2, Micronutrientes 2, Reciclagem e Descarga

YARA BRASIL – CANDEIAS - BA
Janeiro de 2016

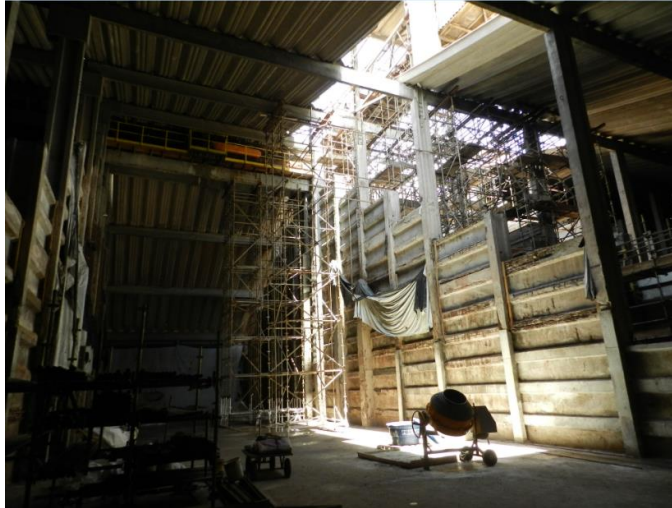
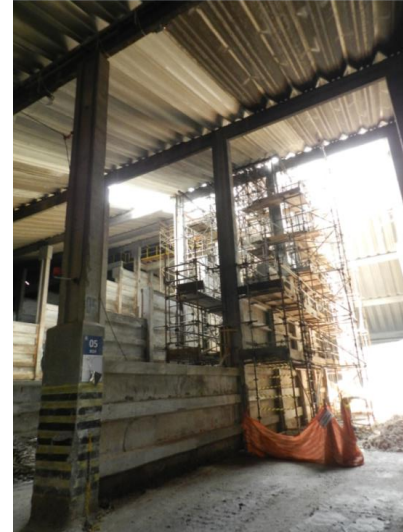
No Galpão 2, entre os boxes 6 e 7 existia uma parede de contenção sendo reparada, o que afeta também na cobertura, essa parede de contenção não foi inspecionada em sua totalidade pelo fato de ainda estar em reparo.

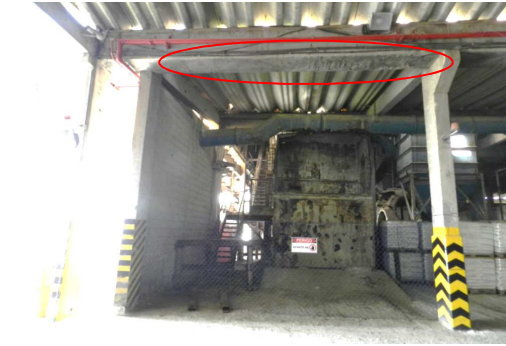
Nº	EIXO	LOCAL	SITUAÇÃO ENCONTRADA	RECOMENDAÇÃO	FOTO	PRIORIDADES
7	E 10/11 - MISTURA 1	GALPÃO 1	Desagregação do concreto com armadura exposta na viga de concreto.	Recuperação do concreto desagregado, delimitação da área de recuperação, remoção do concreto desagregado, remoção substrato de concreto contaminado, remoção cuidadosa do material contaminado, Limpeza e passivação das armaduras, construção da ponte de aderência, reconstituição do local e cura da peça estrutural recuperada. apicoamento da superfície e reconstituição da sessão a ser recuperada com argamassa polimérica /grout ou microconcreto.

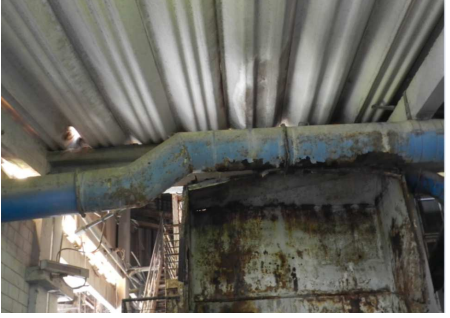
P1
8	E 10 - MISTURA 1	GALPÃO 1	Infiltração nas telhas indicadas.	Substituição das telhas danificadas e Impermeabilização da cabeça dos parafusos para proteção afim de evitar infiltração.

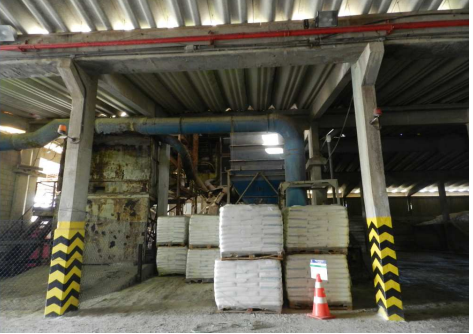
P3
9	E 11/12 - MISTURA 1	GALPÃO 1	Umidade no concreto da viga e dos pilares.	Aplicação de produto para proteção do concreto.

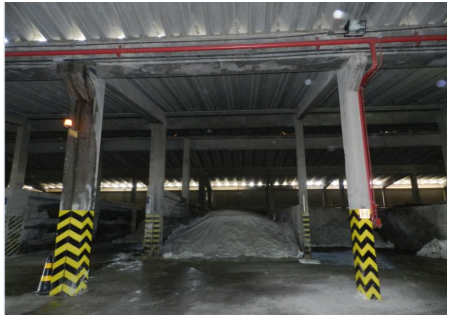
P2
24	A - E 16/18 - BOX 20	GALPÃO 1	Umidade na viga, pilar e parede de concreto. Não foi possível total visualização do box, pois o mesmo continha material armazenado.	Aplicação de produto para proteção do concreto.

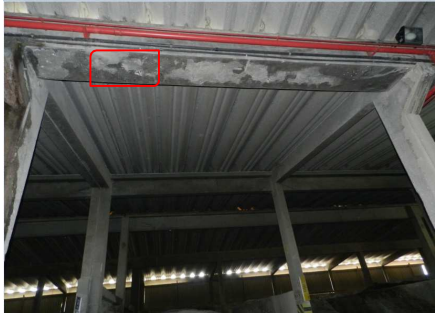
P2
26	A - E 18/19 - BOX 19 - COBERTURA	GALPÃO 1	Umidade no concreto da viga e desagregação do concreto com armadura exposta no local indicado.	Aplicação de produto para proteção do concreto e recuperação do concreto desagregado, delimitação da área de recuperação, remoção do concreto desagregado, remoção substrato de concreto contaminado, remoção cuidadosa do material contaminado, Limpeza e passivação das armaduras, construção da ponte de aderência, reconstituição do local e cura da peça estrutural recuperada. apicoamento da superfície e reconstituição da sessão a ser recuperada com argamassa polimérica /grout ou microconcreto.

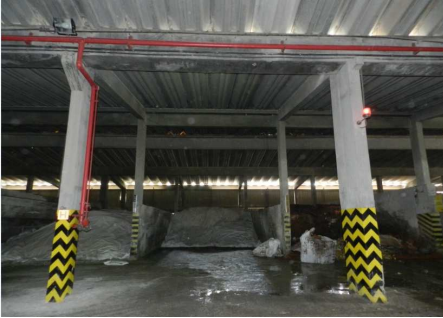
Nº	EIXO	LOCAL	SITUAÇÃO ENCONTRADA	RECOMENDAÇÃO	FOTO	PRIORIDADES
28	A - E 19/20 - BOX 19	GALPÃO 1	Umidade na viga, pilares e paredes de concreto. Desagregação do concreto no local indicado. Não foi possível total visualização do box, pois o mesmo continha material armazenado.	Aplicação de produto para proteção do concreto e Recuperação do concreto desagregado, delimitação da área de recuperação, remoção do concreto desagregado, limpeza do substrato, apicoamento da superfície e reconstituição da sessão a ser recuperada com argamassa polimérica /grout ou microconcreto.

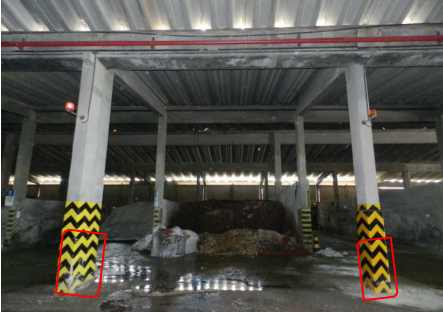
P2
30	A - E 20/21 - BOX 17	GALPÃO 1	Umidade na viga e paredes de concreto e desagregação do concreto na base dos pilares. Não foi possível total visualização do box, pois o mesmo continha material armazenado.	Aplicação de produto para proteção do concreto e Recuperação do concreto desagregado, delimitação da área de recuperação, remoção do concreto desagregado, limpeza do substrato, apicoamento da superfície e reconstituição da sessão a ser recuperada com argamassa polimérica /grout ou microconcreto.

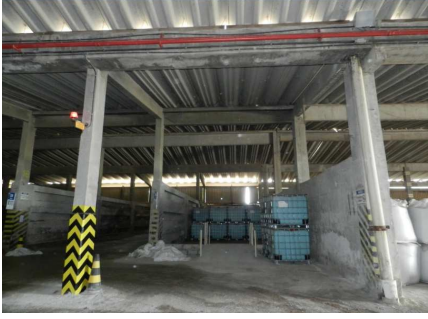
Nº	EIXO	LOCAL	SITUAÇÃO ENCONTRADA	RECOMENDAÇÃO	FOTO	PRIORIDADES
37	A - E 22/23 - BOX 15	GALPÃO 1	Umidade e deslocamento na viga de concreto.	Aplicação de produto para proteção do concreto e Limpeza do concreto que apresentar eflorescência (carbonatação) para aplicação de Aditivo impermeabilizante e redutor de eflorescência "RHEOMIX 790" ou similar.

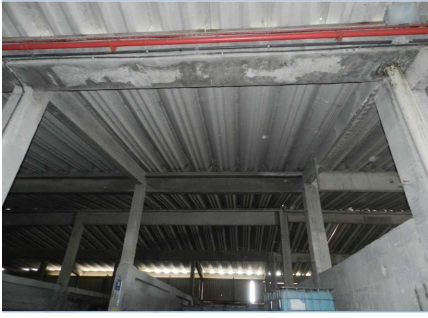
P1
38	A - E 22/23 - BOX 15 - COBERTURA	GALPÃO 1	Umidade e deslocamento na viga de concreto.	Aplicação de produto para proteção do concreto e Limpeza do concreto que apresentar eflorescência (carbonatação) para aplicação de Aditivo impermeabilizante e redutor de eflorescência "RHEOMIX 790" ou similar.

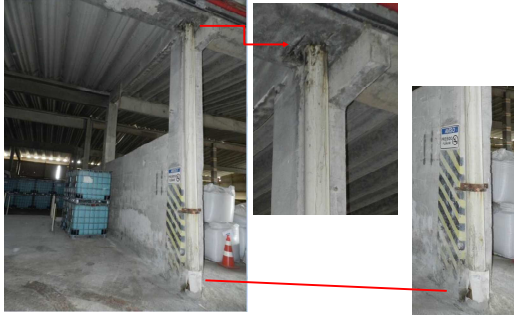
P1
39	A - E 23 - BOX 15	GALPÃO 1	Danificação na base do pilar e desagregação do concreto com armadura exposta no local indicado.	Substituição da estrutura danificada e Recuperação do concreto desagregado, delimitação da área de recuperação, remoção do concreto desagregado, remoção substrato de concreto contaminado, remoção cuidadosa do material contaminado, Limpeza e passivação das armaduras, construção da ponte de aderência, reconstituição do local e cura da peça estrutural recuperada. apicoamento da superfície e reconstituição da sessão a ser recuperada com argamassa polimérica /grout ou microconcreto.

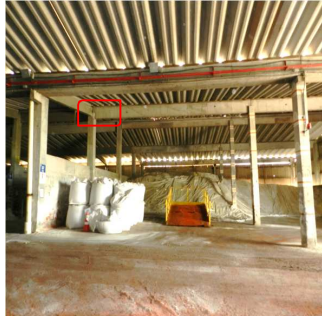
Nº	EIXO	LOCAL	SITUAÇÃO ENCONTRADA	RECOMENDAÇÃO	FOTO	PRIORIDADES
40	A - E 23/24 - BOX 31	GALPÃO 1	Desagregação do concreto em todos os pilares do eixo A - E 24 e na viga de concreto. Não foi possível total visualização do box, pois o mesmo continha material armazenado.	Recuperação do concreto desagregado, delimitação da área de recuperação, remoção do concreto desagregado, limpeza do substrato, apicoamento da superfície e reconstituição da sessão a ser recuperada com argamassa polimérica /grout ou microconcreto.

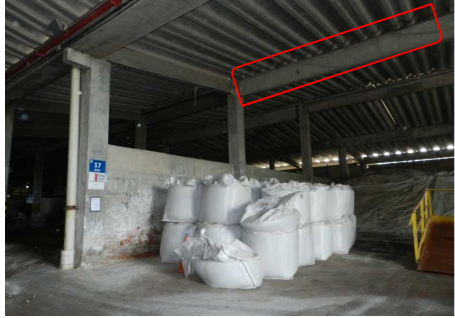
P2
41	A - E 23 - BOX 31	GALPÃO 1	Desagregação do concreto na parede e fissuras na viga de concreto indicada.	Recuperação do concreto desagregado, delimitação da área de recuperação, remoção do concreto desagregado, limpeza do substrato, apicoamento da superfície e reconstituição da sessão a ser recuperada com argamassa polimérica /grout ou microconcreto.

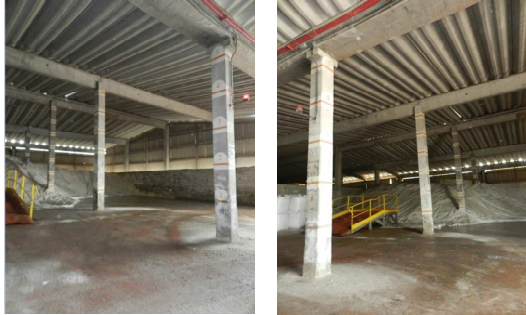
P1
42	A - E 24 - BOX 31	GALPÃO 1	Desagregação do concreto em todos os pilares e manchas de umidade nas vigas de concreto.	Recuperação do concreto desagregado, delimitação da área de recuperação, remoção do concreto desagregado, limpeza do substrato, apicoamento da superfície e reconstituição da sessão a ser recuperada com argamassa polimérica /grout ou microconcreto e Aplicação de produto para proteção do concreto.

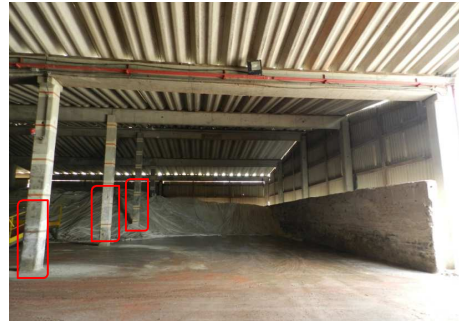
Nº	EIXO	LOCAL	SITUAÇÃO ENCONTRADA	RECOMENDAÇÃO	FOTO	PRIORIDADES
43	A - E 24/25 - BOX 31	GALPÃO 1	Incrustações na parede e desagregação do concreto em todos os pilares do eixo A - E 24. Não foi possível total visualização do box, pois o mesmo continha material armazenado.	Limpeza das incrustações com aplicação de material para proteção e Recuperação do concreto desagregado, delimitação da área de recuperação, remoção do concreto desagregado, limpeza do substrato, apicoamento da superfície e reconstituição da sessão a ser recuperada com argamassa polimérica /grout ou microconcreto.

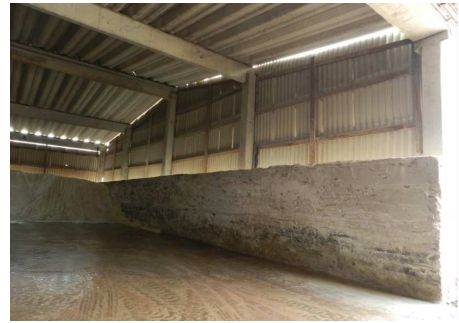
P1
44	A - E 25 - BOX 31	GALPÃO 1	Incrustações na parede de concreto e nos madeiramentos do fechamento lateral e umidade no concreto da parede.	Limpeza das incrustações no concreto e no madeiramento com aplicação de material para proteção e aplicação de produto para proteção do concreto. Reparos nos fechamentos de todas as telhas.

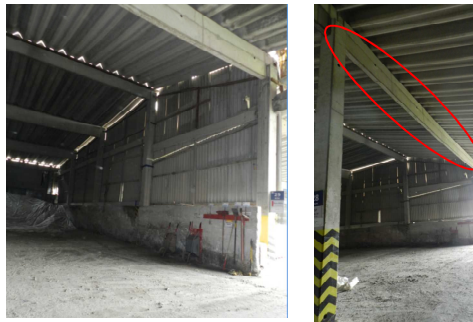
45	F - R 10/13 - BOX 29	GALPÃO 4	Viga indicada fletida, telhas danificadas no fechamento lateral e umidade no concreto da parede.	Substituição da viga fletida, reparos nos fechamentos das telhas do fechamento lateral e aplicação de produto para proteção do concreto.

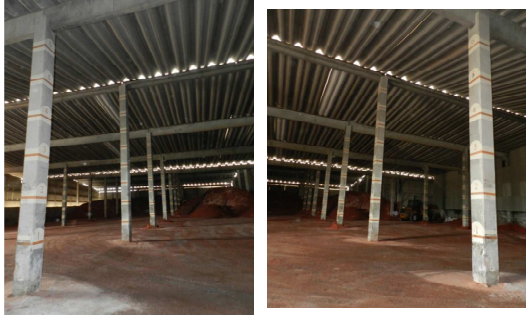
Nº	EIXO	LOCAL	SITUAÇÃO ENCONTRADA	RECOMENDAÇÃO	FOTO	PRIORIDADES
55	F - O 23 - BOX 30	GALPÃO 4	Desagregação do concreto em todos pilares, principalmente nas bases.	Recuperação do concreto desagregado, delimitação da área de recuperação, remoção do concreto desagregado, limpeza do substrato, apicoamento da superfície e reconstituição da sessão a ser recuperada com argamassa polimérica /grout ou microconcreto.

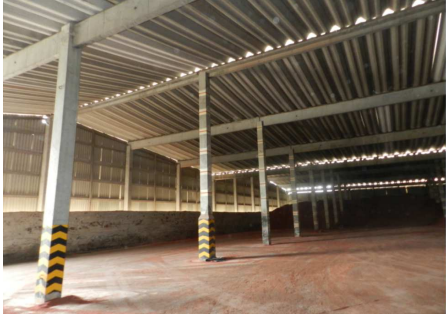
P2
56	F - O 24 - BOX 30	GALPÃO 4	Umidade na viga e parede de concreto.	Aplicação de produto para proteção do concreto.

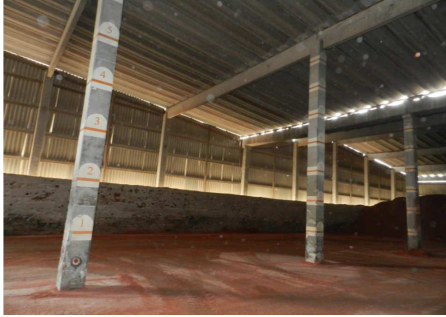
P3
57	H - J 24 - BOX 30	GALPÃO 4	Umidade na base dos pilares e concreto da parede.	Aplicação de produto para proteção do concreto.

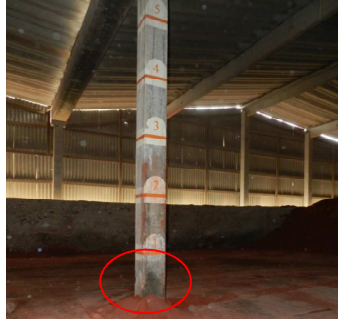
Nº	EIXO	LOCAL	SITUAÇÃO ENCONTRADA	RECOMENDAÇÃO	FOTO	PRIORIDADES
58	J 24 - BOX 30	GALPÃO 4	Desagregação do concreto e umidade no pilar.	Recuperação do concreto desagregado, delimitação da área de recuperação, remoção do concreto desagregado, limpeza do substrato, apicoamento da superfície e reconstituição da sessão a ser recuperada com argamassa polimérica /grout ou microconcreto e aplicação de produto para proteção do concreto.

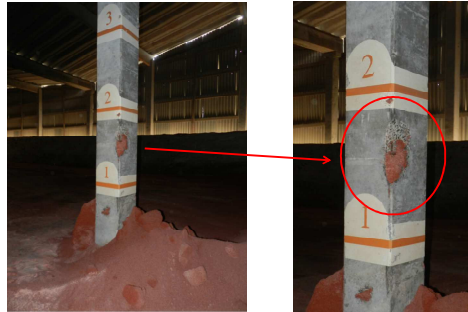
P2
60	L 24 - BOX 30	GALPÃO 4	Desagregação do concreto com armadura exposta e umidade no pilar.	Recuperação do concreto desagregado, delimitação da área de recuperação, remoção do concreto desagregado, remoção substrato de concreto contaminado, remoção cuidadosa do material contaminado, Limpeza e passivação das armaduras, construção da ponte de aderência, reconstituição do local e cura da peça estrutural recuperada. apicoamento da superfície e reconstituição da sessão a ser recuperada com argamassa polimérica /grout ou microconcreto e Aplicação de produto para proteção do concreto.

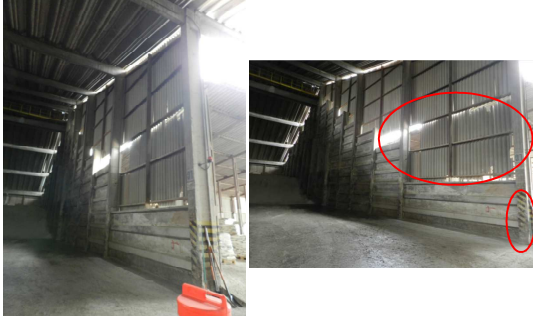
Nº	EIXO	LOCAL	SITUAÇÃO ENCONTRADA	RECOMENDAÇÃO	FOTO	PRIORIDADES
76	Ha - R 42 - BOX 1	GALPÃO 2	Desagregação do concreto na base do pilar indicado, incrustações na parede e telhas danificadas.	Recuperação do concreto desagregado, delimitação da área de recuperação, remoção do concreto desagregado, limpeza do substrato, apicoamento da superfície e reconstituição da sessão a ser recuperada com argamassa polimérica /grout ou microconcreto, Limpeza do material incrustado e Substituição das telhas danificadas.

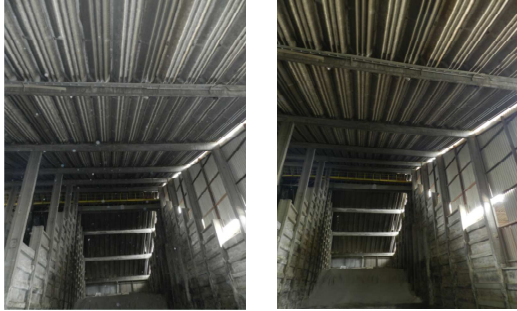
P2
77	Ha - R 42/40 - BOX 1 - COBERTURA	GALPÃO 2	Umidade no concreto das vigas.	Aplicação de produto para proteção do concreto.

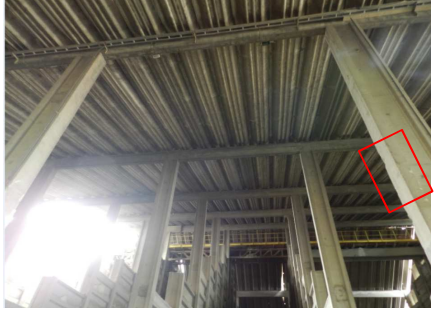
Nº	EIXO	LOCAL	SITUAÇÃO ENCONTRADA	RECOMENDAÇÃO	FOTO	PRIORIDADES
82	Ha - R 40/39 - BOX 2 - COBERTURA	GALPÃO 2	Desagregação do concreto nos pilares e umidade na viga de concreto.	Recuperação do concreto desagregado, delimitação da área de recuperação, remoção do concreto desagregado, limpeza do substrato, apicoamento da superfície e reconstituição da sessão a ser recuperada com argamassa polimérica /grout ou microconcreto. Aplicação de produto para proteção do concreto.

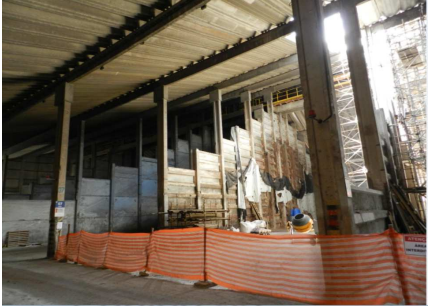
Nº	EIXO	LOCAL	SITUAÇÃO ENCONTRADA	RECOMENDAÇÃO	FOTO	PRIORIDADES
97	Ha - R 35/33 - BOX 7	GALPÃO 2	Desagregação do concreto nas paredes americanas e pilares. Umidade na parede americana.	Recuperação do concreto desagregado, delimitação da área de recuperação, remoção do concreto desagregado, limpeza do substrato, apicoamento da superfície e reconstituição da sessão a ser recuperada com argamassa polimérica /grout ou microconcreto e Aplicação de produto para proteção do concreto.

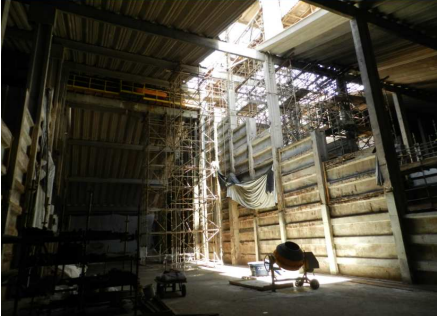
P2
98	Ha - R 35 - BOX 7	GALPÃO 2	Desagregação do concreto com armadura exposta na parede americana.	Recuperação do concreto desagregado, delimitação da área de recuperação, remoção do concreto desagregado, remoção substrato de concreto contaminado, remoção cuidadosa do material contaminado, Limpeza e passivação das armaduras, construção da ponte de aderência, reconstituição do local e cura da peça estrutural recuperada. apicoamento da superfície e reconstituição da sessão a ser recuperada com argamassa polimérica /grout ou microconcreto.

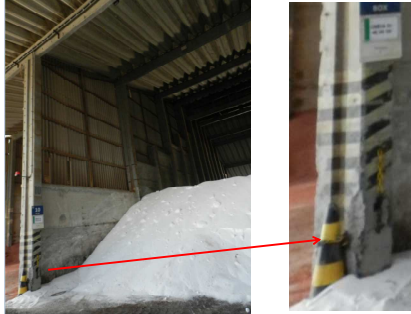
Nº	EIXO	LOCAL	SITUAÇÃO ENCONTRADA	RECOMENDAÇÃO	FOTO	PRIORIDADES
109	Ha - P 27 - BOX 10	GALPÃO 3	Desagregação de concreto no pilar indicado e umidade no concreto da parede. Não foi possível total visualização do box, pois o mesmo continha material armazenado.	Recuperação do concreto desagregado, delimitação da área de recuperação, remoção do concreto desagregado, limpeza do substrato, apicoamento da superfície e reconstituição da sessão a ser recuperada com argamassa polimérica /grout ou microconcreto e Aplicação de produto para proteção do concreto em contato com o material agressivo.

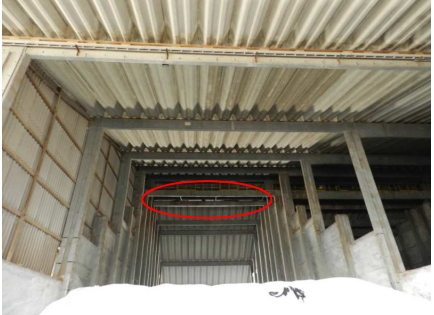
P1
110	Ha - P 28/27 - BOX 10 - COBERTURA	GALPÃO 3	Oxidação de armaduras e flambagem na viga indicada.	Remoção substrato de concreto contaminado, remoção cuidadosa do material contaminado, Limpeza e passivação das armaduras, construção da ponte de aderência, reconstituição do local e cura da peça estrutural recuperada e substituição da viga indicada.

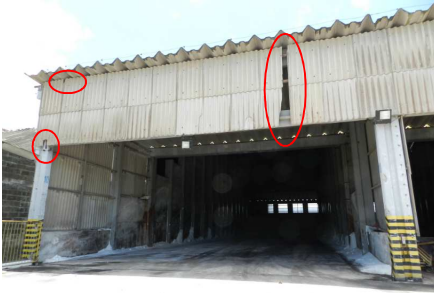
111	P 27/28 - BOX 10 - EXTERNO	GALPÃO 3	Telhas danificadas nos locais indicados, incrustações ao lado de todos os pilares e umidade no concreto da parede.	Quando necessário substituir a telha danificada ou se for possível preencher com espuma expansiva, Limpeza do material incrustado e Aplicação de produto para proteção do concreto.

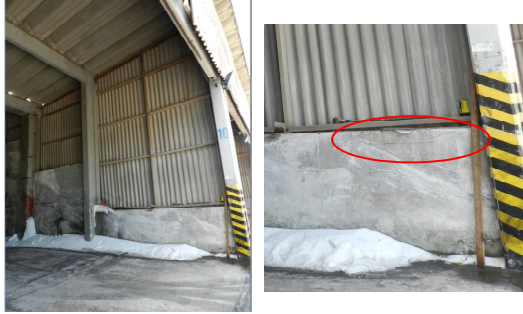
Nº	EIXO	LOCAL	SITUAÇÃO ENCONTRADA	RECOMENDAÇÃO	FOTO	PRIORIDADES
112	P 27/28 - BOX 10	GALPÃO 3	Acumulo de material nas paredes de concreto e fissuras no local indicado. Não foi possível visualização total da base dos pilares.	Limpeza do material acumulado e Recuperação do concreto desagregado, delimitação da área de recuperação, remoção do concreto desagregado, limpeza do substrato, apicoamento da superfície e reconstituição da sessão a ser recuperada com argamassa polimérica /grout ou microconcreto.

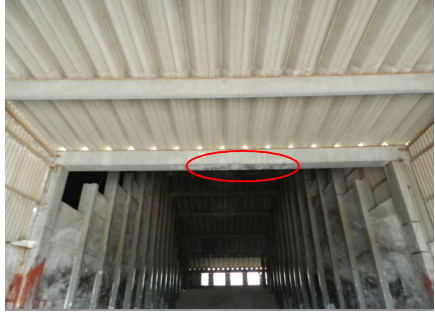
P2
113	PR 27/28 - BOX 10 - COBERTURA	GALPÃO 3	Desagregação e umidade na viga de concreto indicada.	Recuperação do concreto desagregado, delimitação da área de recuperação, remoção do concreto desagregado, limpeza do substrato, apicoamento da superfície e reconstituição da sessão a ser recuperada com argamassa polimérica /grout ou microconcreto e Aplicação de produto para proteção do concreto.

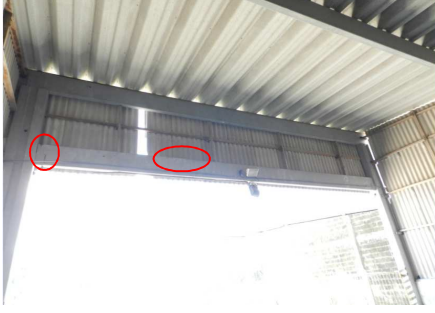
114	P 27/28 - BOX 10 - INTERNO	GALPÃO 3	Disgregação do concreto e fissuras nos locais indicados.	Recuperação do concreto desagregado, delimitação da área de recuperação, remoção do concreto desagregado, limpeza do substrato, apicoamento da superfície e reconstituição da sessão a ser recuperada com argamassa polimérica /grout ou microconcreto.

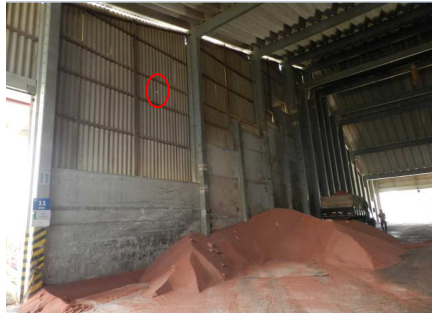
P2
116	Ha - P 26 - BOX 11	GALPÃO 3	Desagregação do concreto na parede, telha danificada indicada. Não foi possível total visualização do box, pois o mesmo continha material armazenado.	Recuperação do concreto desagregado, delimitação da área de recuperação, remoção do concreto desagregado, limpeza do substrato, apicoamento da superfície e reconstituição da sessão a ser recuperada com argamassa polimérica /grout ou microconcreto, preenchimento da danificação na telha indicada com espuma expansiva.

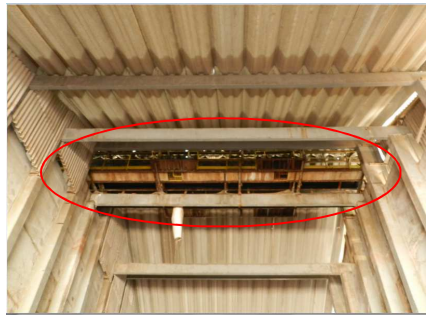
117	Ha - P 27/26 - BOX 11	GALPÃO 3	Umidade e oxidação de armaduras nas vigas de concreto indicadas.	Aplicação de produto para proteção do concreto e Remoção substrato de concreto contaminado, remoção cuidadosa do material contaminado, Limpeza e passivação das armaduras, construção da ponte de aderência, reconstituição do local e cura da peça estrutural recuperada.

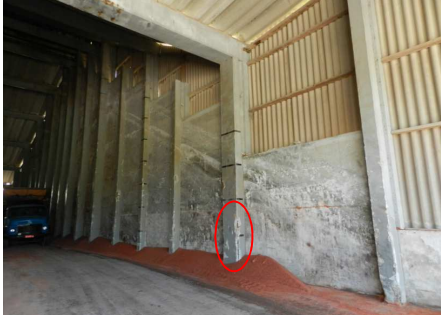
Nº	EIXO	LOCAL	SITUAÇÃO ENCONTRADA	RECOMENDAÇÃO	FOTO	PRIORIDADES
118	P - R 26 - BOX 11	GALPÃO 3	Desagregação do concreto em todos os pilares, com armadura exposta no pilar indicado. Acúmulo de material na base de todos os pilares.	Recuperação do concreto desagregado, delimitação da área de recuperação, remoção do concreto desagregado, limpeza do substrato, apicoamento da superfície e reconstituição da sessão a ser recuperada com argamassa polimérica /grout ou microconcreto e limpeza do material acumulado na base dos pilares com aplicação de material para proteção.

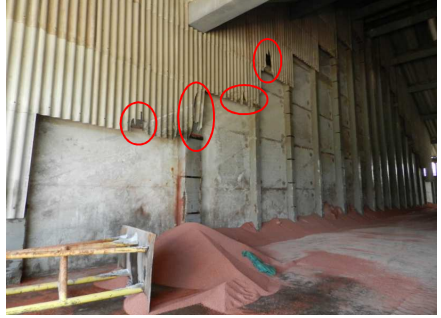
P1
119	P - T 26 - BOX 11	GALPÃO 3	Desagregação do concreto nos pilares e telhas danificadas identificadas. Não foi possível total visualização da base dos pilares, pois os mesmos encontravam-se encobertos com material armazenado.	Recuperação do concreto desagregado, delimitação da área de recuperação, remoção do concreto desagregado, limpeza do substrato, apicoamento da superfície e reconstituição da sessão a ser recuperada com argamassa polimérica /grout ou microconcreto e substituição das telhas danificadas identificadas.

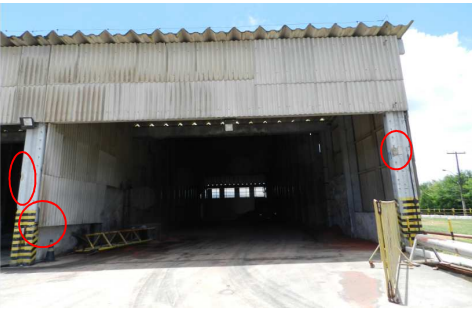
120	P 27/26 - BOX 11 - EXTERNO	GALPÃO 3	Desagregação do concreto nos pilares e telha danificada identificada.	Recuperação do concreto desagregado, delimitação da área de recuperação, remoção do concreto desagregado, limpeza do substrato, apicoamento da superfície e reconstituição da sessão a ser recuperada com argamassa polimérica /grout ou microconcreto e substituição da telha danificada.

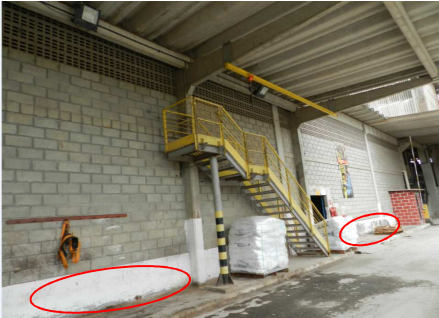
Nº	EIXO	LOCAL	SITUAÇÃO ENCONTRADA	RECOMENDAÇÃO	FOTO	PRIORIDADES
142	La 62/63	SACARIA	Umidade no concreto das vigas e pilares e deslocamento nos locais indicados.	Aplicação de produto para proteção do concreto e Recuperação do concreto desagregado, delimitação da área de recuperação, remoção do concreto desagregado, limpeza do substrato, apicoamento da superfície e reconstituição da sessão a ser recuperada com argamassa polimérica /grout ou microconcreto.

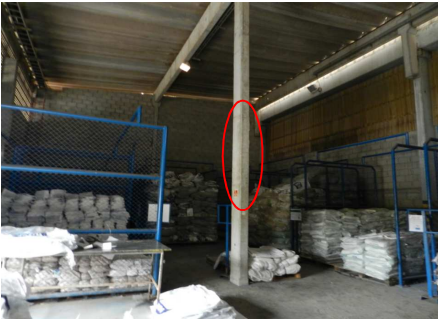
P2
143	la - La 63/61	SACARIA	Desagregação do concreto no pilar indicado.	Recuperação do concreto desagregado, delimitação da área de recuperação, remoção do concreto desagregado, limpeza do substrato, apicoamento da superfície e reconstituição da sessão a ser recuperada com argamassa polimérica /grout ou microconcreto.

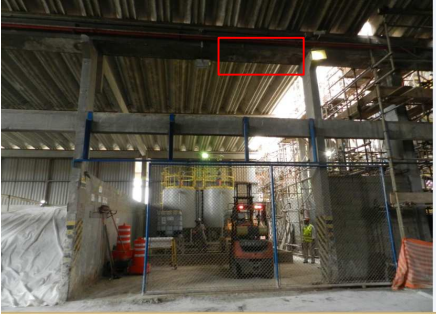
Nº	EIXO	LOCAL	SITUAÇÃO ENCONTRADA	RECOMENDAÇÃO	FOTO	PRIORIDADES
160	1a - La 41/68 - PROCOUT	MICRONUTRIENTES 2	Desagregação do concreto nos pilares e vigas e carbonatação da viga indicada.	Recuperação do concreto desagregado, delimitação da área de recuperação, remoção do concreto desagregado, limpeza do substrato, apicoamento da superfície e reconstrução da sessão a ser recuperada com argamassa polimérica /grout ou microconcreto e Limpeza do concreto que apresentar eflorescência (carbonatação) para aplicação de Aditivo impermeabilizante e redutor de eflorescência "RHEOMIX 790" ou similar.

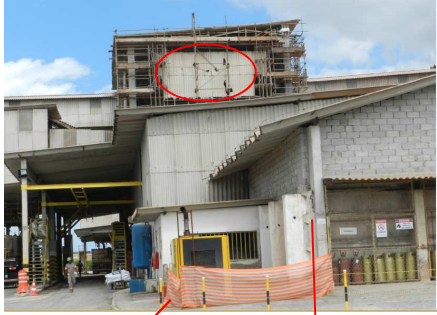
P2
161	1a - La 68	MICRONUTRIENTES 2	Desagregação do concreto nos pilares, com armadura exposta no local indicado, fissura no local indicado e telhas danificadas identificadas.	Recuperação do concreto desagregado, delimitação da área de recuperação, remoção do concreto desagregado, remoção substrato de concreto contaminado, remoção cuidadosa do material contaminado, Limpeza e passivação das armaduras, construção da ponte de aderência, reconstrução do local e cura da peça estrutural recuperada. apicoamento da superfície e reconstrução da sessão a ser recuperada com argamassa polimérica/grout ou microconcreto e substituição das telhas danificadas indicadas.

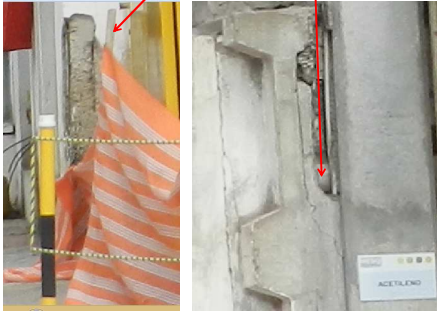
162	1a - La 68	MICRONUTRIENTES 2	Desagregação do concreto nos pilares, com armadura exposta no local indicado, fissura no local indicado e telhas danificadas identificadas.	Recuperação do concreto desagregado, delimitação da área de recuperação, remoção do concreto desagregado, remoção substrato de concreto contaminado, remoção cuidadosa do material contaminado, Limpeza e passivação das armaduras, construção da ponte de aderência, reconstrução do local e cura da peça estrutural recuperada. apicoamento da superfície e reconstrução da sessão a ser recuperada com argamassa polimérica/grout ou microconcreto e substituição das telhas danificadas indicadas.

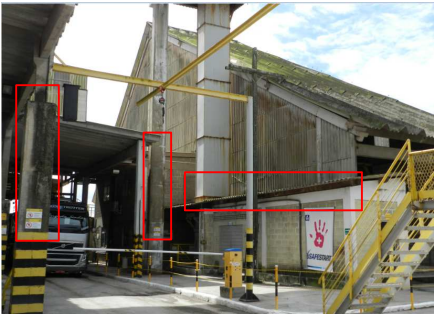
P1
180	Oa 74/77	DESCARGA	Umidade no madeiramento indicado, oxidação de armaduras no pilar indicado ao fundo e umidade no pilar indicado a frente.	Aplicação de produto para proteção do madeiramento e concreto e Remoção substrato de concreto contaminado, remoção cuidadosa do material contaminado, Limpeza e passivação das armaduras, construção da ponte de aderência, reconstituição do local e cura da peça estrutural recuperada.
