**RELATÓRIO DE INTEGRIDADE ESTRUTURAL
ESTRUTURAS DE MADEIRA, CONCRETO E METÁLICAS**

Mistura e Carregamento, Armazéns 1, 2, 3, 5, Armazém 4 – Mistura III e Carregamento

YARA BRASIL – CANOAS - RS
Maio de 2016

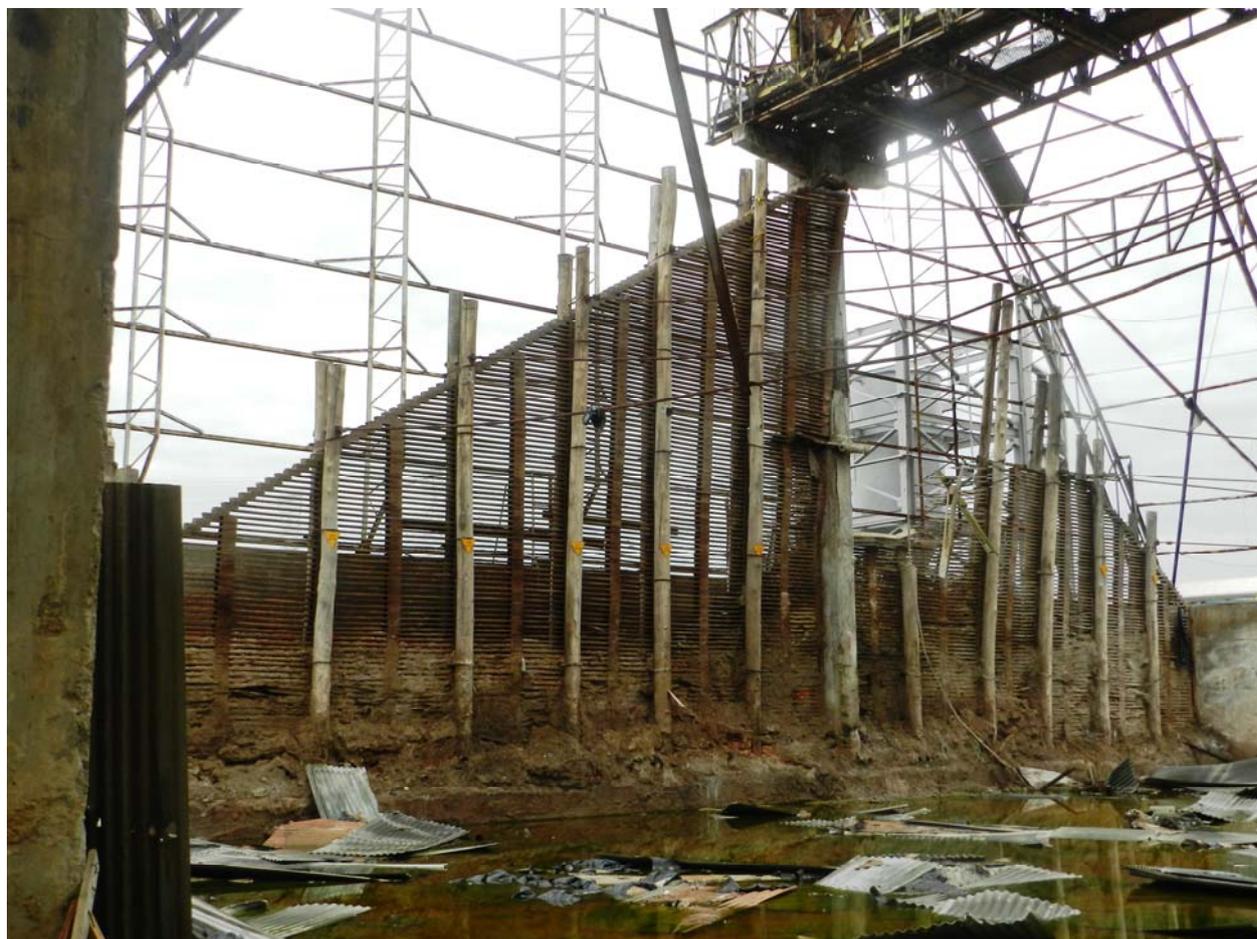
Grande parte das toras das paredes americanas estavam comprometidas, fendilhadas, necessitando de substituição imediata. A parede referente ao eixo AF 11 do ARMAZÉM 3 está colapsada, sendo necessário reconstrução da parede

Parede americana colapsada eixo - AF 11

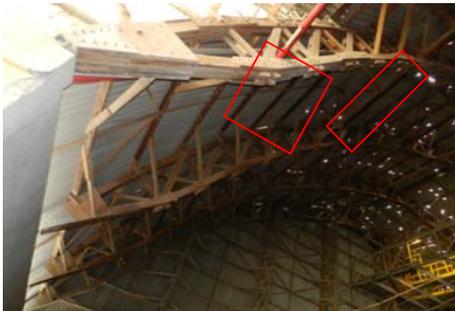
Nº	EIXO	LOCAL	SITUAÇÃO ENCONTRADA	RECOMENDAÇÃO	FOTO	PRIORIDADES
5	AH 1/4 - COBERTURA - BOX 17	ARMAZÉM 1	Umidade nos pórticos. Telhas danificadas.	Aplicação de produto para proteção do madeiramento de todos os pórticos e impermeabilização da cabeça dos parafusos para proteção contra corrosão e evitar infiltração. Substituição das terças indicadas.

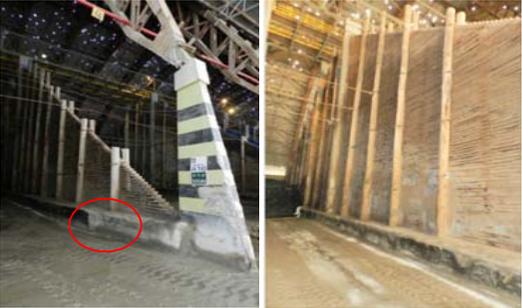
Nº	EIXO	LOCAL	SITUAÇÃO ENCONTRADA	RECOMENDAÇÃO	FOTO	PRIORIDADES
9	AH 5 - BOX 16	ARMAZÉM 1	Desagregação do concreto no pilar e na base da parede americana, com armadura exposta no local indicado. Umidade na base de concreto e madeiramentos da parede americana. Incrustações no madeiramento da parede americana. Telhas danificadas.	Recuperação do concreto desagregado, delimitação da área de recuperação, remoção do concreto desagregado, remoção substrato de concreto contaminado, remoção cuidadosa do material contaminado, Limpeza e passivação das armaduras, construção da ponte de aderência, reconstituição do local e cura da peça estrutural recuperada. apicoamento da superfície e reconstituição da sessão a ser recuperada com argamassa polimérica/grout ou microconcreto. Aplicação de produto para proteção do concreto da base e madeiramentos da parede americana. Limpeza das incrustações na parede americana. Substituição de todas as telhas danificadas.

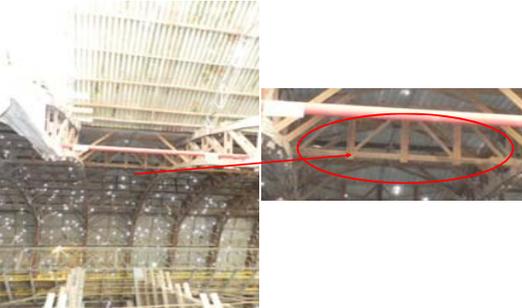
10	AH 5 - COBERTURA - BOX 16	ARMAZÉM 1	Umidade em todos os pórticos. Telhas danificadas.	Aplicação de produto para proteção de todo o madeiramento dos pórticos e impermeabilização da cabeça dos parafusos para proteção contra corrosão e evitar infiltração. Substituição da terça indicada. Substituição de todas as telhas danificadas.

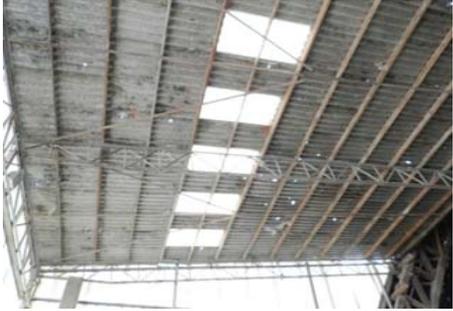
Nº	EIXO	LOCAL	SITUAÇÃO ENCONTRADA	RECOMENDAÇÃO	FOTO	PRIORIDADES
13	HJ 4/5 - COBERTURA - BOX 16	ARMAZÉM 1	Telhas danificadas. Umidade nos madeiramentos da cobertura.	Substituição de todas as telhas danificadas. Aplicação de produto para proteção de todos os madeiramentos da cobertura e impermeabilização da cabeça dos parafusos para proteção contra corrosão e evitar infiltração.

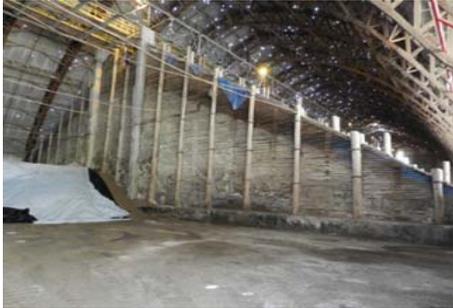
Nº	EIXO	LOCAL	SITUAÇÃO ENCONTRADA	RECOMENDAÇÃO	FOTO	PRIORIDADES
17	AH 8 - BOX 15	ARMAZÉM 1	Desagregação do concreto na base da parede americana. Umidade nos madeiramentos da parede americana. Incrustações no concreto e no madeiramento da parede americana. Telhas danificadas.	Recuperação do concreto desagregado, delimitação da área de recuperação, remoção do concreto desagregado, limpeza do substrato, apicoamento da superfície e reconstituição da sessão a ser recuperada com argamassa polimérica /grout ou microconcreto. Aplicação de produto para proteção dos madeiramentos da parede americana. Limpeza das incrustações. Substituição de todas as telhas danificadas.

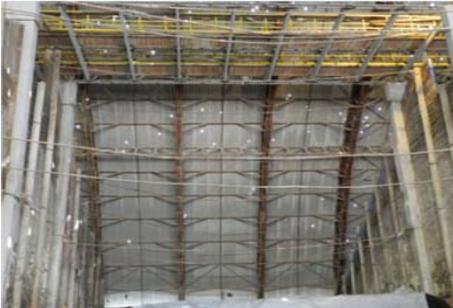
P1
18	AE 5/8 - BOX 15	ARMAZÉM 1	Umidade nos madeiramentos da cobertura e dos pórticos. Telhas danificadas.	Aplicação de produto para proteção dos madeiramentos da cobertura, pórticos e impermeabilização da cabeça dos parafusos para proteção contra corrosão e evitar infiltração. Substituição de todas as telhas danificadas.

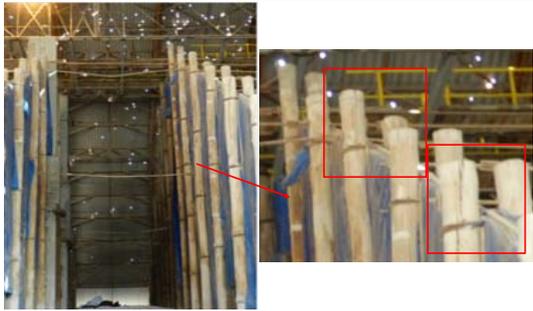
P0
40	AE 11/12 - BOX 12	ARMAZÉM 1	Umidade nas toras de madeira, todos os madeiramentos da cobertura e plataforma fixa. Toras indicadas fendilhadas. Corrosão leve na treliça metálica. Telhas danificadas.	Aplicação de produto para proteção de todo o madeiramento citado e impermeabilização da cabeça dos parafusos da cobertura para proteção contra corrosão e evitar infiltração. Substituição das toras fendilhadas indicadas. Tratamento superficial e posterior pintura da treliça metálica. Substituição de todas as telhas danificadas.

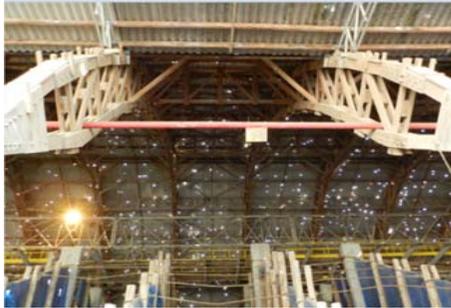
Nº	EIXO	LOCAL	SITUAÇÃO ENCONTRADA	RECOMENDAÇÃO	FOTO	PRIORIDADES
49	EH 12/13 - BOX 11	ARMAZÉM 1	Umidade em todos os madeiramentos da cobertura. Telhas danificadas.	Aplicação de produto para proteção de todos os madeiramentos da cobertura e impermeabilização da cabeça dos parafusos para proteção contra corrosão e evitar infiltração. Substituição de todas as telhas danificadas.

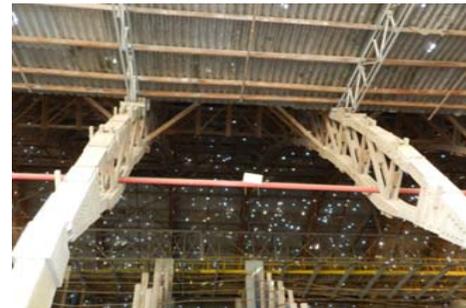
55	EA - 12/13 - BOX 10	ARMAZÉM 1	Umidade em todos os madeiramentos da cobertura. Telhas danificadas.	Aplicação de produto para proteção de todos os madeiramentos da cobertura e impermeabilização da cabeça dos parafusos para proteção contra corrosão e evitar infiltração. Substituição de todas as telhas danificadas.

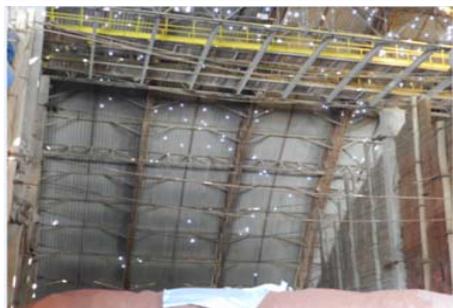
P0
60	AE 14/17 - BOX 9	ARMAZÉM 1	Umidade em todos os madeiramentos da cobertura. Telhas danificadas.	Aplicação de produto para proteção de todo o madeiramento da cobertura e impermeabilização da cabeça dos parafusos para proteção contra corrosão e evitar infiltração. Substituição de todas as telhas danificadas.

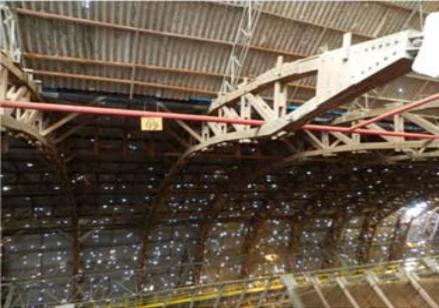
Nº	EIXO	LOCAL	SITUAÇÃO ENCONTRADA	RECOMENDAÇÃO	FOTO	PRIORIDADES
61	EH 14/17 - BOX 9	ARMAZÉM 1	Umidade em todos os madeiramentos da cobertura. Telhas danificadas.	Aplicação de produto para proteção de todo o madeiramento da cobertura e impermeabilização da cabeça dos parafusos para proteção contra corrosão e evitar infiltração. Substituição de todas as telhas danificadas.

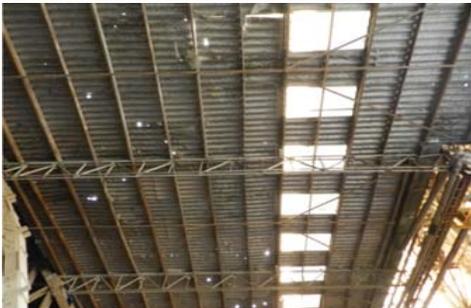
P1
64	HI 14/15 - BOX 9	ARMAZÉM 1	Telhas danificadas. Umidade nas terças e caibros.	Substituição de todas as telhas danificadas. Aplicação de produto para proteção das terças e caibros e impermeabilização da cabeça dos parafusos para proteção contra corrosão e evitar infiltração.

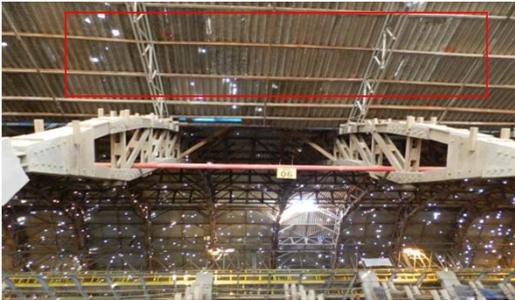
P0
86	EH 20/21 - BOX 6	ARMAZÉM 1	Umidade em todo o madeiramento da cobertura. Madeiramento danificado (região indicada). Telhas danificadas.	Aplicação de produto para proteção do madeiramento e impermeabilização da cabeça dos parafusos para proteção contra corrosão e evitar infiltração. Substituição do madeiramento danificado. Substituição de todas as telhas danificadas.

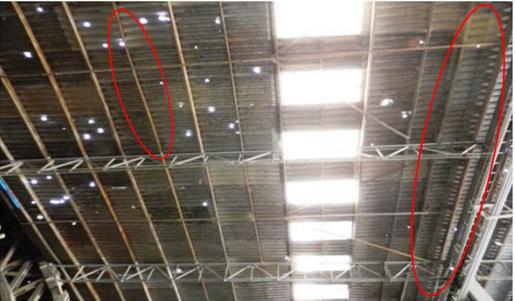
P0
87	HI 20/21 - BOX 19	ARMAZÉM 1	Umidade em todo o madeiramento da cobertura. Madeiramento danificado (região indicada). Telhas danificadas.	Aplicação de produto para proteção do madeiramento e impermeabilização da cabeça dos parafusos para proteção contra corrosão e evitar infiltração. Substituição do madeiramento danificado. Substituição de todas as telhas danificadas.

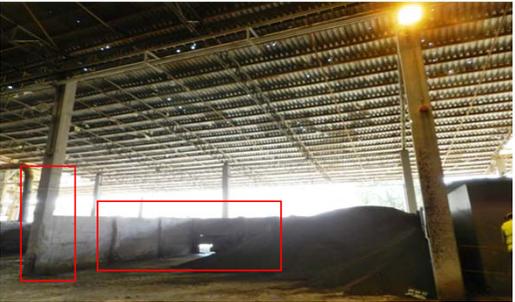
88	I 19/20 - BOX 19	ARMAZÉM 1	Desagregação do concreto com armadura exposta (regiões indicadas). Corrosão moderada na estrutura metálica. Umidade em todo o madeiramento da cobertura e substituição. Não foi possível inspecionar o box por completo, pois o mesmo encontrava-se com material armazenado.	Recuperação do concreto desagregado, delimitação da área de recuperação, remoção do concreto desagregado, remoção substrato de concreto contaminado, remoção cuidadosa do material contaminado, limpeza e passivação das armaduras, construção da ponte de aderência, reconstituição do local e cura da peça estrutural recuperada. apicoamento da superfície e reconstituição da sessão a ser recuperada com argamassa polimérica /grout ou microconcreto. Tratamento superficial na estrutura metálica e posterior pintura. Aplicação de produto para proteção do madeiramento e impermeabilização da cabeça dos parafusos para proteção contra corrosão e evitar infiltração.

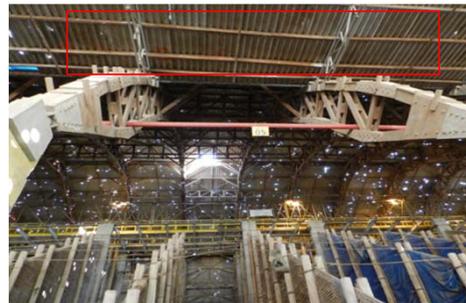
Nº	EIXO	LOCAL	SITUAÇÃO ENCONTRADA	RECOMENDAÇÃO	FOTO	PRIORIDADES
97	EH 21/22 - BOX 5	ARMAZÉM 1	Umidade em todo o madeiramento da cobertura. Madeiramento danificado (região indicada). Telhas danificadas.	Aplicação de produto para proteção do madeiramento e impermeabilização da cabeça dos parafusos para proteção contra corrosão e evitar infiltração. Substituição do madeiramento danificado. Substituição de todas as telhas danificadas.

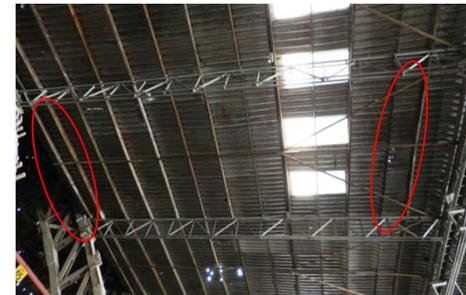
P0
98	HI 21/22 - BOX 5	ARMAZÉM 1	Umidade em todo o madeiramento da cobertura. Madeiramento danificado (regiões indicadas). Telhas danificadas.	Aplicação de produto para proteção do madeiramento e impermeabilização da cabeça dos parafusos para proteção contra corrosão e evitar infiltração. Substituição do madeiramento danificado. Substituição de todas as telhas danificadas.

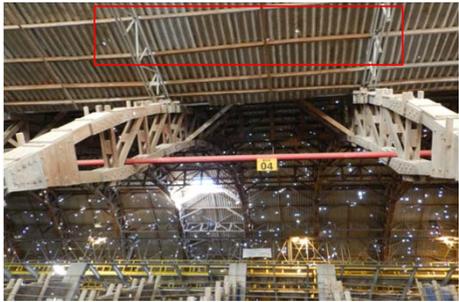
P0
103	EH 22/23 - BOX 4	ARMAZÉM 1	Umidade em todo o madeiramento da cobertura. Madeiramento danificado (região indicada). Telhas danificadas.	Aplicação de produto para proteção do madeiramento e impermeabilização da cabeça dos parafusos para proteção contra corrosão e evitar infiltração. Substituição do madeiramento danificado. Substituição de todas as telhas danificadas.

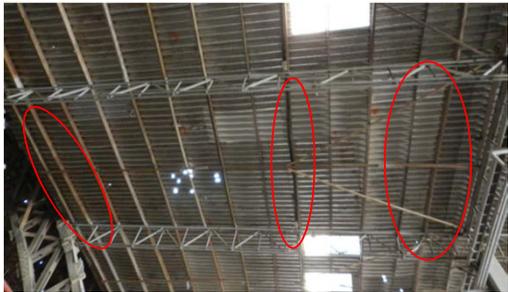
P0
104	HI 22/23 - BOX 4	ARMAZÉM 1	Umidade em todo o madeiramento da cobertura. Madeiramento danificado (regiões indicadas). Telhas danificadas.	Aplicação de produto para proteção do madeiramento e impermeabilização da cabeça dos parafusos para proteção contra corrosão e evitar infiltração. Substituição do madeiramento danificado. Substituição de todas as telhas danificadas.

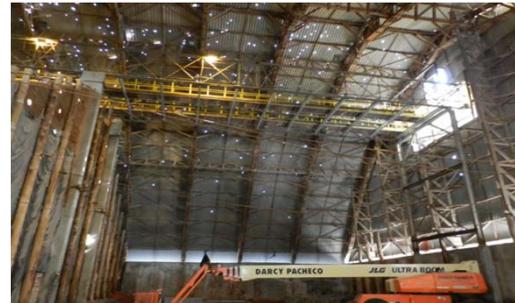
P2
126	AE 25/29 - BOX 1	ARMAZÉM 1	Umidade em todo o madeiramento da cobertura. Telhas danificadas.	Aplicação de produto para proteção do madeiramento e impermeabilização da cabeça dos parafusos para proteção contra corrosão e evitar infiltração. Substituição de todas as telhas danificadas.

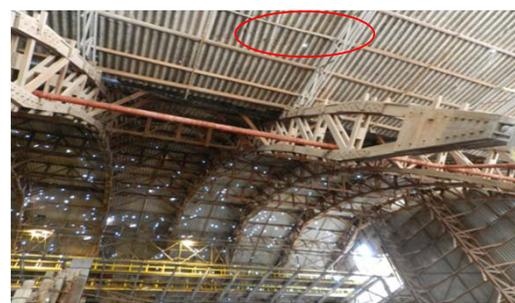
P1
127	EH 25/29 - BOX 1	ARMAZÉM 1	Umidade em todo o madeiramento da cobertura. Madeiramento danificado (região indicada). Telhas danificadas.	Aplicação de produto para proteção do madeiramento e impermeabilização da cabeça dos parafusos para proteção contra corrosão e evitar infiltração. Substituição do madeiramento danificado. Substituição de todas as telhas danificadas.

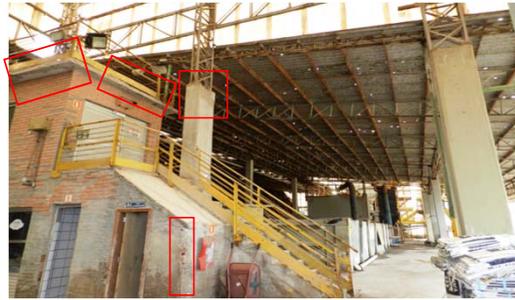
P1
162	KL 18	MISTURA E CARREGAMENTO	Desagregação do concreto com armadura exposta.	Recuperação do concreto desagregado, delimitação da área de recuperação, remoção do concreto desagregado, remoção substrato de concreto contaminado, remoção cuidadosa do material contaminado, limpeza e passivação das armaduras, construção da ponte de aderência, reconstrução do local e cura da peça estrutural recuperada. apicoamento da superfície e reconstrução da sessão a ser recuperada com argamassa polimérica /grout ou microconcreto.

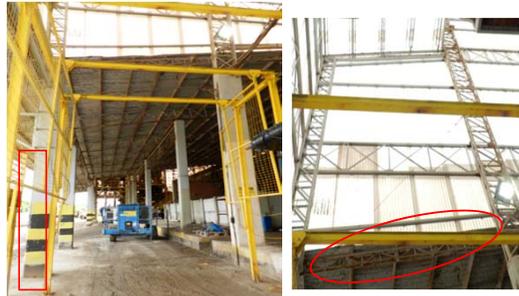
P0
180	LM 24	MISTURA E CARREGAMENTO	Desagregação do concreto com armadura exposta no pilar M 24. Corrosão severa na estrutura metálica indicada e corrosão leve no restante da estrutura.	Recuperação do concreto desagregado, delimitação da área de recuperação, remoção do concreto desagregado, remoção substrato de concreto contaminado, remoção cuidadosa do material contaminado, limpeza e passivação das armaduras, construção da ponte de aderência, reconstituição do local e cura da peça estrutural recuperada. apicoamento da superfície e reconstituição da sessão a ser recuperada com argamassa polimérica /grout ou microconcreto. Substituição da estrutura indicada, tratamento superficial na estrutura metálica e tratamento superficial no restante da estrutura metálica e posterior pintura.

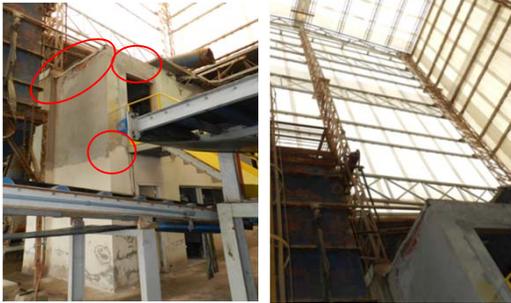
P0
182	IK 24	MISTURA E CARREGAMENTO	Desagregação do concreto. Corrosão severa nos pilares metálicos.	Recuperação do concreto desagregado, delimitação da área de recuperação, remoção do concreto desagregado, limpeza do substrato, apicoamento da superfície e reconstituição da sessão a ser recuperada com argamassa polimérica /grout ou microconcreto. Substituição dos pilares metálicos.

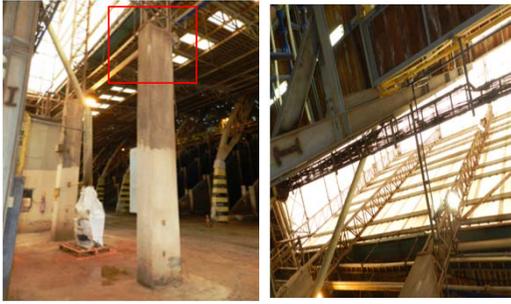
P0
183	I 24/26	MISTURA E CARREGAMENTO	Desagregação do concreto na parte superior do pilar (região indicada). Corrosão severa nos pilares metálicos e corrosão moderada no restante da estrutura.	Recuperação do concreto desagregado, delimitação da área de recuperação, remoção do concreto desagregado, limpeza do substrato, apicoamento da superfície e reconstituição da sessão a ser recuperada com argamassa polimérica /grout ou microconcreto. Substituição dos pilares metálicos

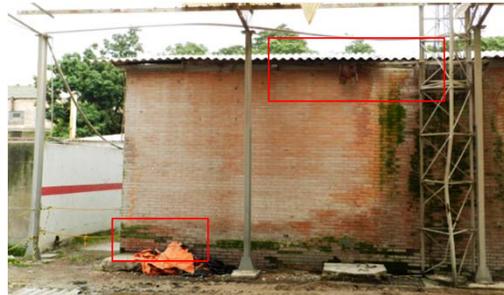
P0
196	HI 30	MISTURA E CARREGAMENTO	Desagregação do concreto. Umidade no concreto. Carbonatação. Corrosão severa na parte metálica (região indicada). Corrosão moderada no restante da estrutura metálica.	Recuperação do concreto desagregado, delimitação da área de recuperação, remoção do concreto desagregado, limpeza do substrato, apicoamento da superfície e reconstituição da sessão a ser recuperada com argamassa polimérica /grout ou microconcreto. Aplicação de produto para proteção do concreto em contato com o material agressivo. Limpeza do concreto que apresentar eflorescência (carbonatação) para aplicação de Aditivo impermeabilizante e redutor de eflorescência "RHEOMIX 790" ou similar. Substituição na parte metálica indicada. Tratamento superficial, posterior pintura no restante da estrutura metálica.

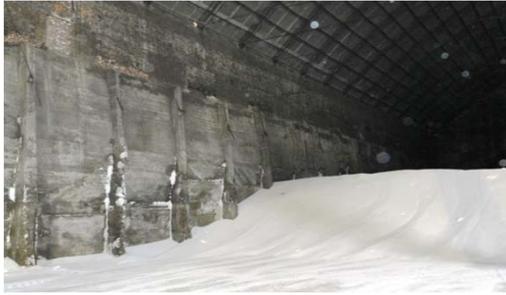
P1
242	K 16/1	ARMAZÉM 2	Desagregação do concreto com armadura exposta. Carbonatação. Incrustação de material no concreto. Não foi possível inspecionar o local por completo, pois o mesmo encontrava-se com material armazenado.	Recuperação do concreto desagregado, delimitação da área de recuperação, remoção do concreto desagregado, remoção substrato de concreto contaminado, remoção cuidadosa do material contaminado, limpeza e passivação das armaduras, construção da ponte de aderência, reconstrução do local e cura da peça estrutural recuperada. apicoamento da superfície e reconstrução da sessão a ser recuperada com argamassa polimérica /grout ou microconcreto. Limpeza do concreto que apresentar eflorescência (carbonatação) para aplicação de Aditivo impermeabilizante e redutor de eflorescência "RHEOMIX 790" ou similar. Limpeza do material incrustado.

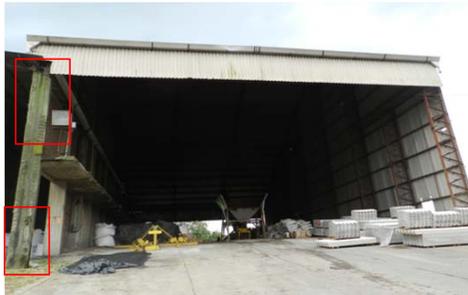
P1
291	BC 1	ARMAZÉM 5	Desagregação do concreto com armadura exposta (regiões indicadas). Corrosão leve na estrutura metálica.	Recuperação do concreto desagregado, delimitação da área de recuperação, remoção do concreto desagregado, remoção substrato de concreto contaminado, remoção cuidadosa do material contaminado, limpeza e passivação das armaduras, construção da ponte de aderência, reconstituição do local e cura da peça estrutural recuperada. apicoamento da superfície e reconstituição da sessão a ser recuperada com argamassa polimérica /grout ou microconcreto. Tratamento superficial e posterior pintura na estrutura metálica.

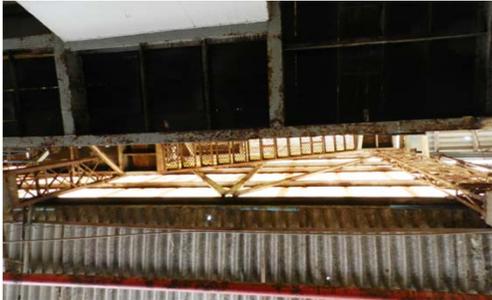
P0
338	A 17/18 - BOX 24	ARMAZÉM 4 - MISTURA III	Corrosão severa na estrutura metálica. Umidade no concreto. Carbonatação.	Substituição do pilar metálico. Aplicação de produto para proteção do concreto. Limpeza do concreto que apresentar eflorescência (carbonatação) para aplicação de Aditivo impermeabilizante e redutor de eflorescência "RHEOMIX 790" ou similar.

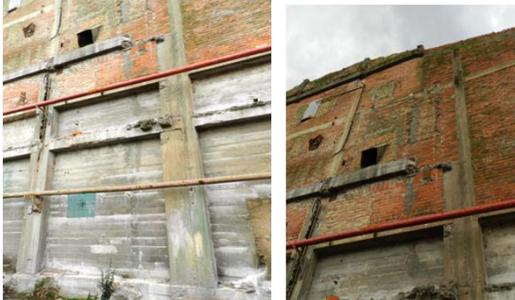
P0
346	DE 1 - BOX 24	ARMAZÉM 4 - MISTURA III	Desagregação do concreto. Umidade no concreto. Carbonatação. Foi verificado deslocamento lateral e sobrecarga, causando danos aos pilares e vigas.	Recuperação do concreto desagregado, delimitação da área de recuperação, remoção do concreto desagregado, limpeza do substrato, apicoamento da superfície e reconstituição da sessão a ser recuperada com argamassa polimérica /grout ou microconcreto. Aplicação de produto para proteção do concreto em contato com o material agressivo. Limpeza do concreto que apresentar eflorescência (carbonatação) para aplicação de Aditivo impermeabilizante e redutor de eflorescência "RHEOMIX 790" ou similar. Necessário recalcular a estrutura para adequação.

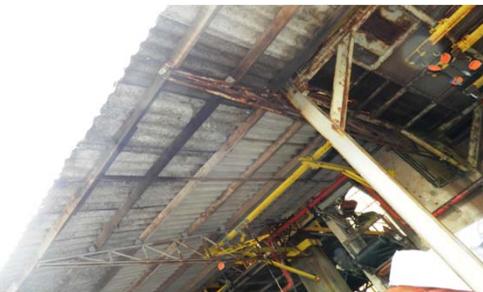
P0
356	A 14/16	ARMAZÉM 4 - CARREGAMENTO	Umidade em todo o madeiramento da cobertura. Corrosão severa na estrutura metálica da cobertura.	Substituição de todo o madeiramento da cobertura e impermeabilização da cabeça dos parafusos para proteção contra corrosão e evitar infiltração. Substituição da estrutura metálica.

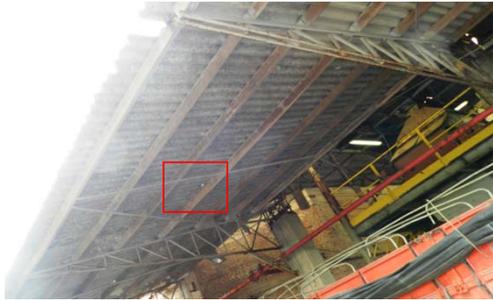
P0
358	A 17/18	ARMAZÉM 4 - CARREGAMENTO	Umidade em todo o madeiramento da cobertura. Corrosão severa na estrutura metálica da cobertura. Telha danificada.	Substituição de todo o madeiramento da cobertura e impermeabilização da cabeça dos parafusos para proteção contra corrosão e evitar infiltração. Substituição da estrutura metálica. Substituição de telha danificada.

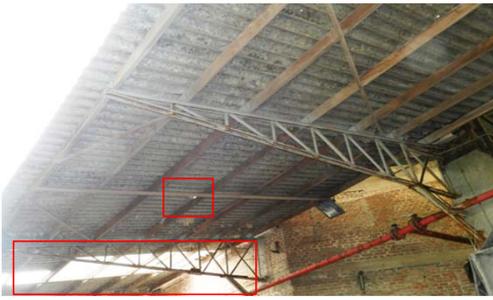
P0
359	A 18/19	ARMAZÉM 4 - CARREGAMENTO	Umidade em todo o madeiramento da cobertura. Corrosão severa na estrutura metálica da cobertura. Telhas danificadas.	Substituição de todo o madeiramento da cobertura e impermeabilização da cabeça dos parafusos para proteção contra corrosão e evitar infiltração. Substituição da estrutura metálica. Substituição de telhas danificadas.
