## **RELATÓRIO DE INSPEÇÃO DE INTEGRIDADE EM TALHAS**

### **TALHA MANUAL HASTE 1,5 t**

### **YARA FERTILIZANTES – CANOAS/RS**

**ANEXO 8.4**  
**RELATÓRIO DE INSPEÇÃO POR ENSAIO VISUAL.**

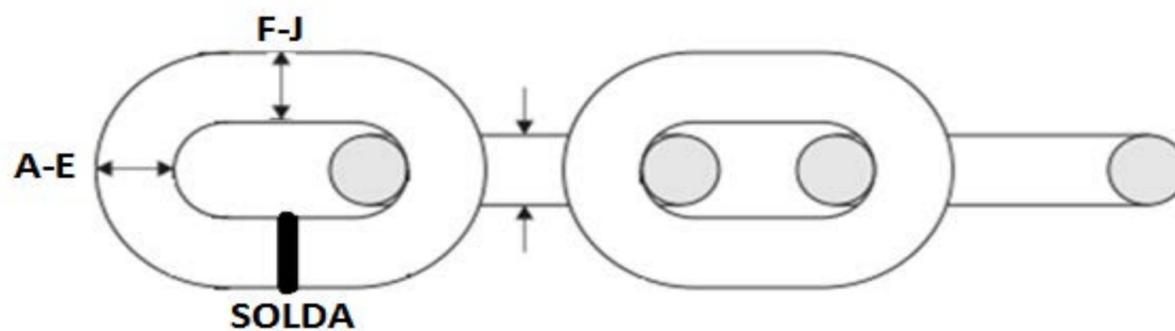
Locais onde foram coletadas as medidas.

Foi realizado a medição do diâmetro do elo da corrente através de paquímetro conforme norma NR-11, e as mesmas constam na tabela abaixo.

**LAUDO: APROVADO**

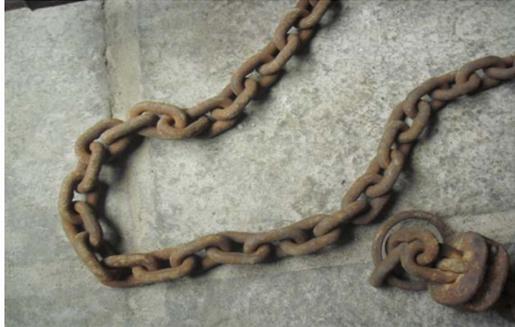
Nº	Inspeção	Recomendação	Prioridade	Item da Norma	Foto
1	Correntes encontram-se com corrosão avançada.	Providenciar lubrificação semanalmente das correntes para mantelas em bom estado de conservação.	-	11.1.3.1

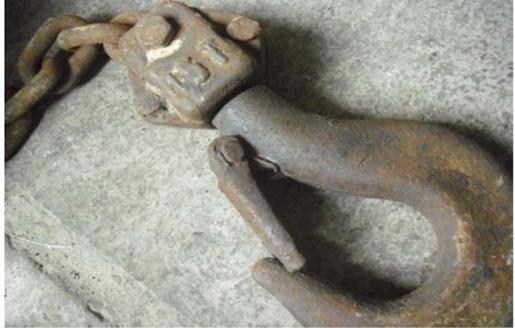
2	Gancho de carga encontra-se com processo corrosivo avançado.	Necessário substituir o gancho de carga.	-	11.1.3.1

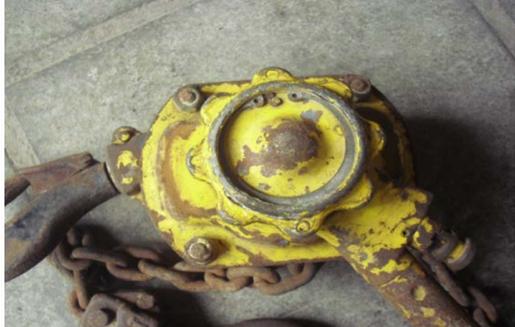
3	Roseta em condições físicas satisfatórias.	-	-	-

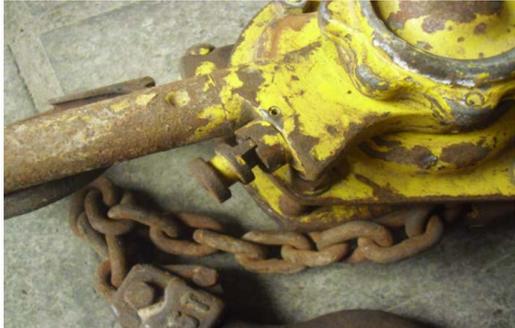
4	Gatilho da alavanca em bom estado de conservação.	-	-	-

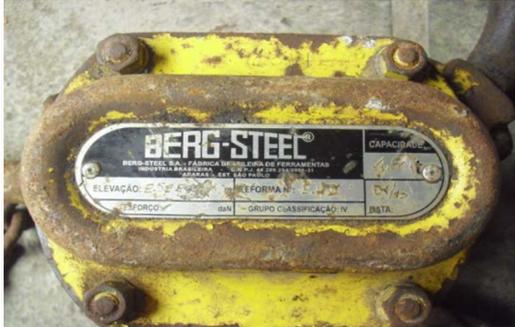
Nº	Inspeção	Recomendação	Prioridade	Item da Norma	Foto
5	Plaqueta de identificação com dados ilegíveis.	Providenciar substituição da plaqueta de identificação.	<b>P1</b>	-

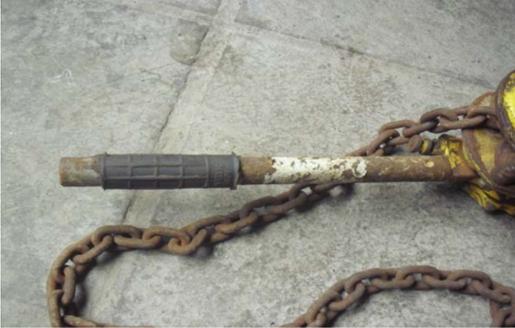
6	Alavanca encontra-se com destacamento de pintura e início de processo corrosivo.	Providenciar tratamento e pintura na alavanca da talha.	<b>P3</b>	-

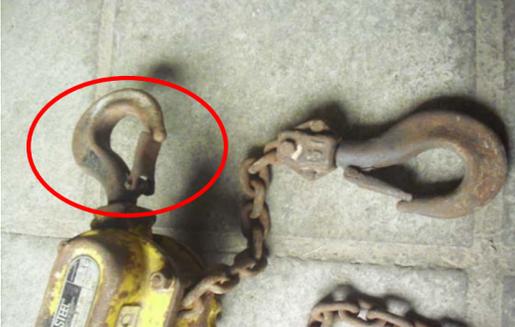
7	Gancho de suporte com início de processo corrosivo.	Providenciar tratamento e pintura no gancho de suporte da talha.	<b>P3</b>	-

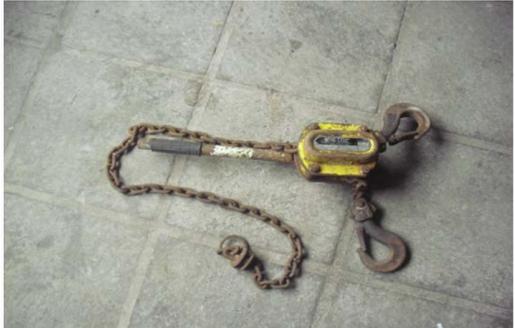
8	Vista geral da talha que encontra-se com corrosão avançada.	Necessário realizar tratamento e pintura em toda a talha a fim de mantê-la em bom estado de conservação conforme subitem 11.3.1.	<b>P3</b>	-
