<p><b>COPERSUCAR</b></p>	<p><b>COPERSUCAR - SANTOS / SP</b></p>	
<p><b>NR 23 - PROTEÇÃO CONTRA INCÊNDIOS</b></p>	<p>Relatório 5688</p>	<p>Página 1</p>	
	<p>Obra 2466</p>	<p>Revisão 0</p>

# LAUDO TÉCNICO DIMENSIONAL - TUBULAÇÕES

**TRECHO DA TUBULAÇÃO PRINCIPAL 12"**  
**TRECHO DA TUBULAÇÃO DA LINHA DE TESTE 10"**  
**TRECHO DA TUBULAÇÃO DE ALÍVIO 8"**

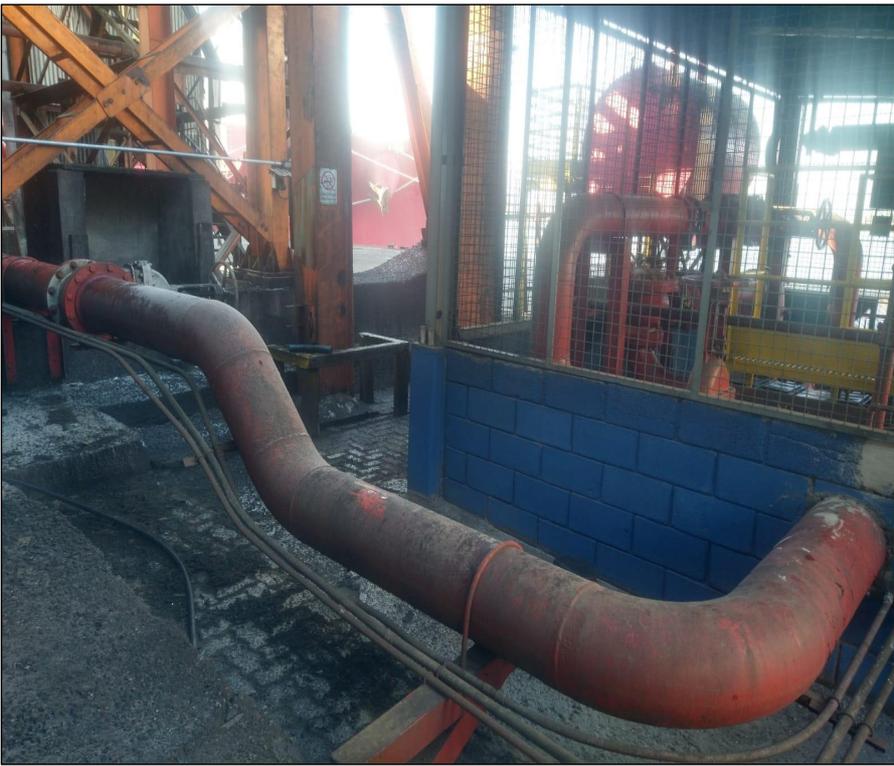
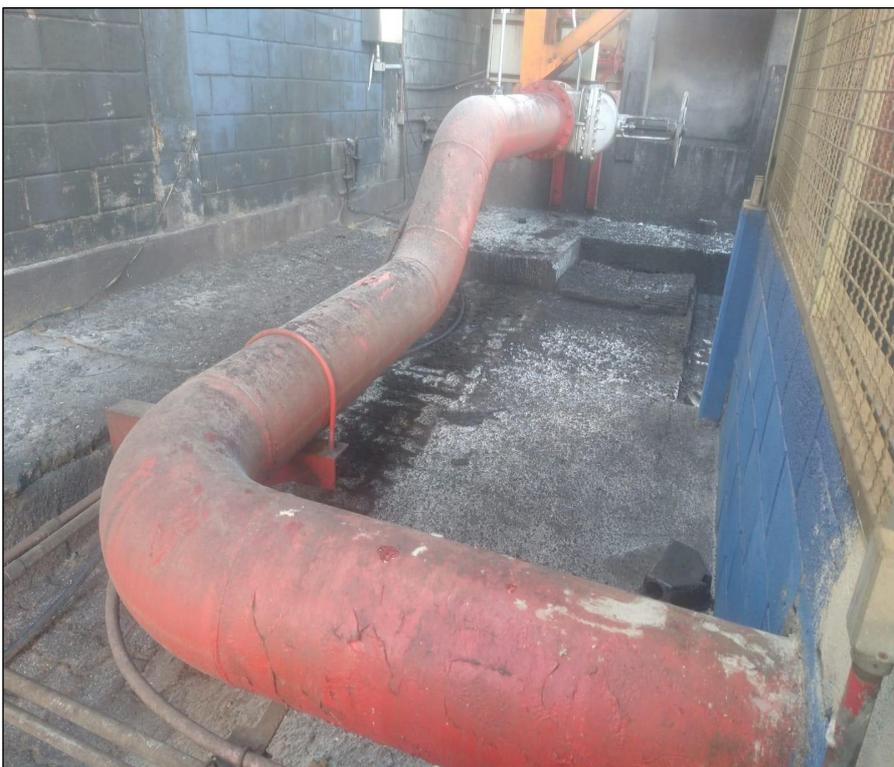
CLIENTE		1 - FOTO GERAL EVIDENCIADA	CATEGORIA DE CONDIÇÃO: 0
COPERSUCAR - SANTOS

CATEGORIA DE CONDIÇÃO: 4
EVIDÊNCIA			<p>CRÍTICO: TUBULAÇÕES EM ESTADO CRÍTICO, COM CORROSÃO AVANÇADA SEVERAMENTE COMPROMETIDAS. REQUER INTERVENÇÃO URGENTE.</p>

DESCASCAMENTO DE TINTA; CORROSÃO SUPERFICIAL; SUJIDADE			
RESULTADOS		CATEGORIA DA CONDIÇÃO: 1	CATEGORIA DE CONDIÇÃO: 5
DESCRIBÇÃO		RECOMENDAÇÃO	<p>RGI: TUBULAÇÕES COMPLETAMENTE INOPERANTES DEVIDO A DANOS EXTENSOS, RUPTURAS GRAVES, COLAPSO ESTRUTURAL. NECESSITA DE SUBSTITUIÇÃO IMEDIATA PARA RESTABELECEER A FUNCIONALIDADE.</p>
<p>O trecho da tubulação analisado possui alguns pontos de descascamento de tinta e perda de espessura moderada indicada no Relatório de Medição de Espessura, conforme Anexo 9.3.</p>		<p>Aplice um revestimento anticorrosivo de alta qualidade e durabilidade, necessário programar substituição do trecho analisado conforme valor da Medição de Espessura encontrada.</p>

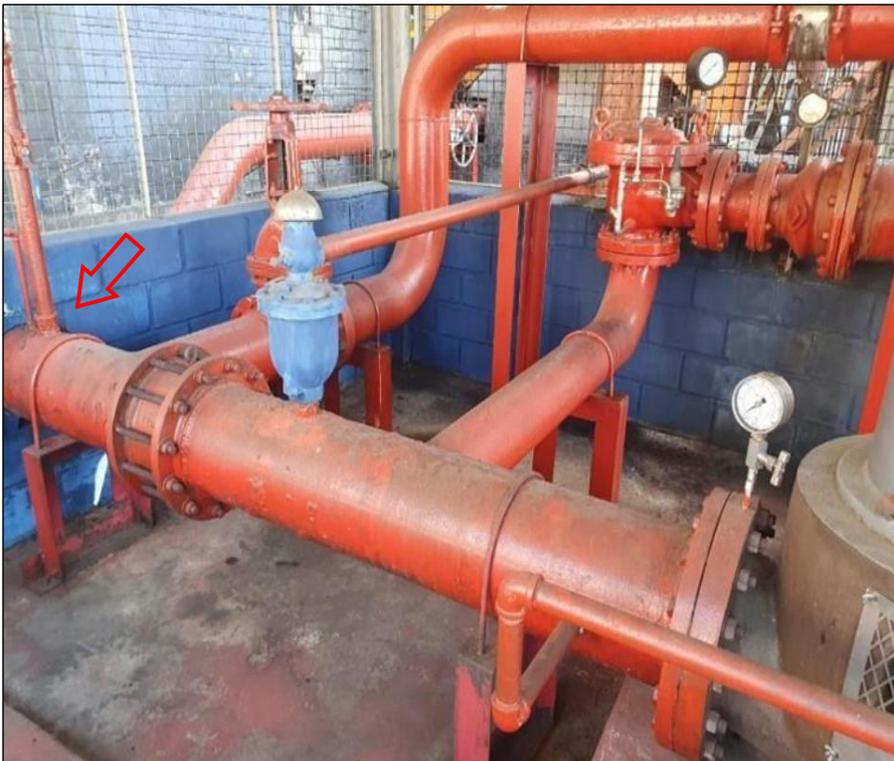
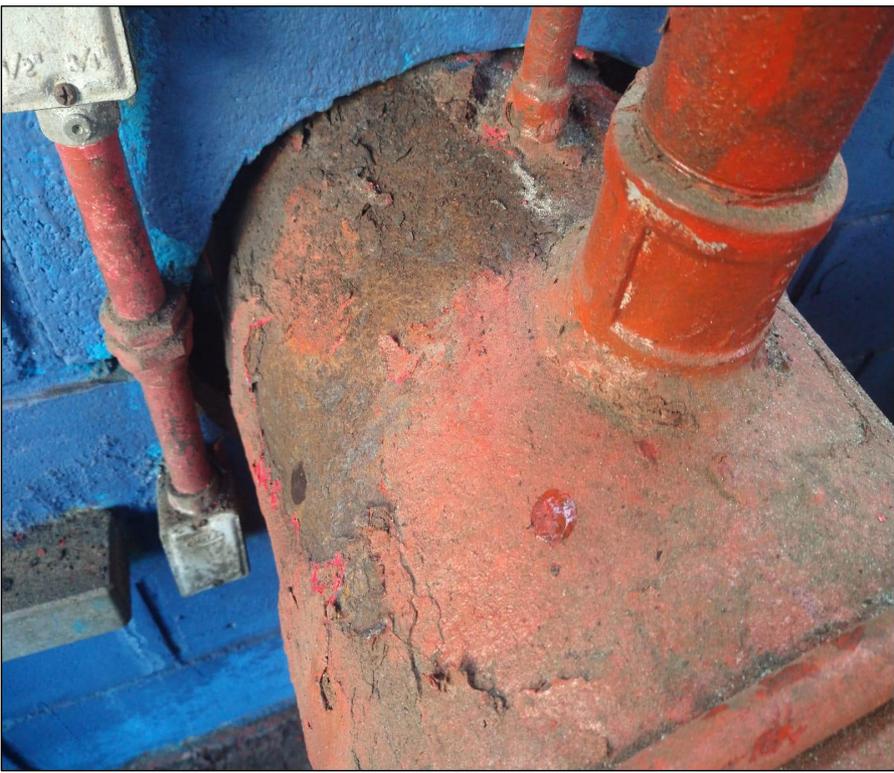
CLIENTE		1 - FOTO GERAL EVIDENCIADA		CATEGORIA DE CONDIÇÃO: 0
COPERSUCAR - SANTOS

EVIDÊNCIA				
DESCASCAMENTO DE TINTA; CORROSÃO SEVERA;

RESULTADOS		CATEGORIA DE CONDIÇÃO: 4	CRÍTICO: TUBULAÇÕES EM ESTADO CRÍTICO, COM CORROSÃO AVANÇADA SEVERAMENTE COMPROMETIDAS. REQUER INTERVENÇÃO URGENTE.	
CATEGORIA DA CONDIÇÃO: 4				
DESCRIÇÃO		RECOMENDAÇÃO		CATEGORIA DE CONDIÇÃO: 5
Na parte superior deste trecho da tubulação, há presença de corrosão severa e perda de espessura acentuada.		Necessário realizar a substituição deste trecho da tubulação, devido corrosão severa e perda de espessura.		<p>RG: TUBULAÇÕES COMPLETAMENTE INOPERANTES DEVIDO A DANOS EXTENSOS, RUPTURAS GRAVES, COLAPSO ESTRUTURAL. NECESSITA DE SUBSTITUIÇÃO IMEDIATA PARA RESTABELECEER A FUNCIONALIDADE.</p>

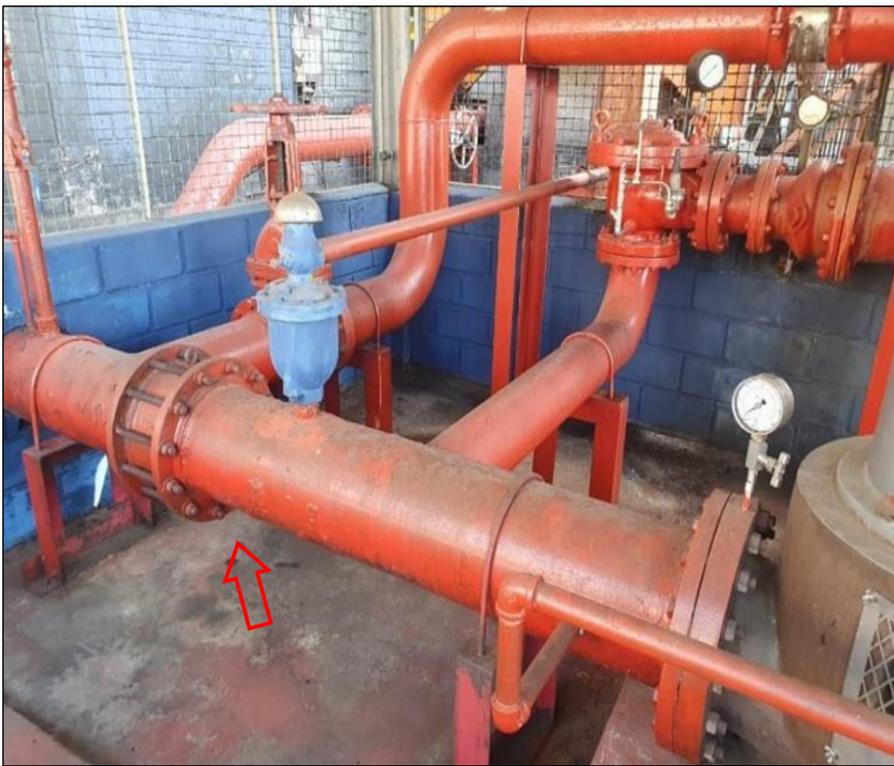
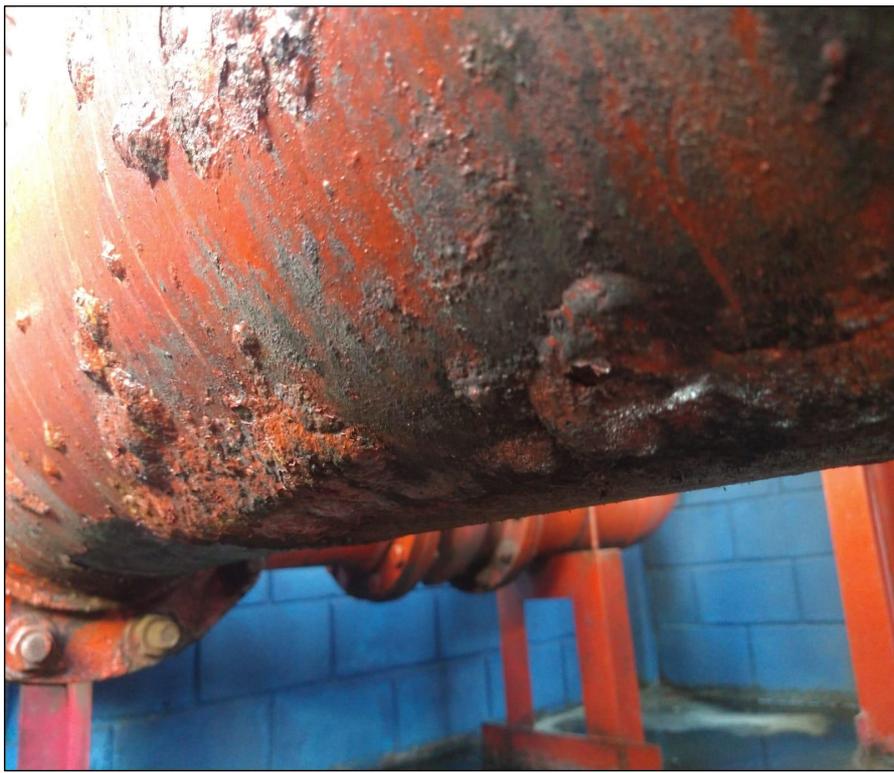
CLIENTE		1 - FOTO GERAL EVIDENCIADA		CATEGORIA DE CONDIÇÃO: 0
COPERSUCAR - SANTOS

RG: TUBULAÇÕES COMPLETAMENTE INOPERANTES DEVIDO A DANOS EXTENSOS, RUPTURAS GRAVES, COLAPSO ESTRUTURAL. NECESSITA DE SUBSTITUIÇÃO IMEDIATA PARA RESTABELECEER A FUNCIONALIDADE.
EVIDÊNCIA				
CORROSÃO SEVERA (SPOT); DESCASCAMENTO DE TINTA				
RESULTADOS		<p>Na parte inferior deste trecho da tubulação há presença de corrosão severa, corrosão alveolar severa e perda de espessura acentuada.</p> <p>Necessário substituir este trecho da tubulação, pois apresenta corrosão severa e perda de espessura acentuada, indicado no Relatório de Medição de Espessura, conforme Anexo 9.3.</p>		
CATEGORIA DA CONDIÇÃO: 4

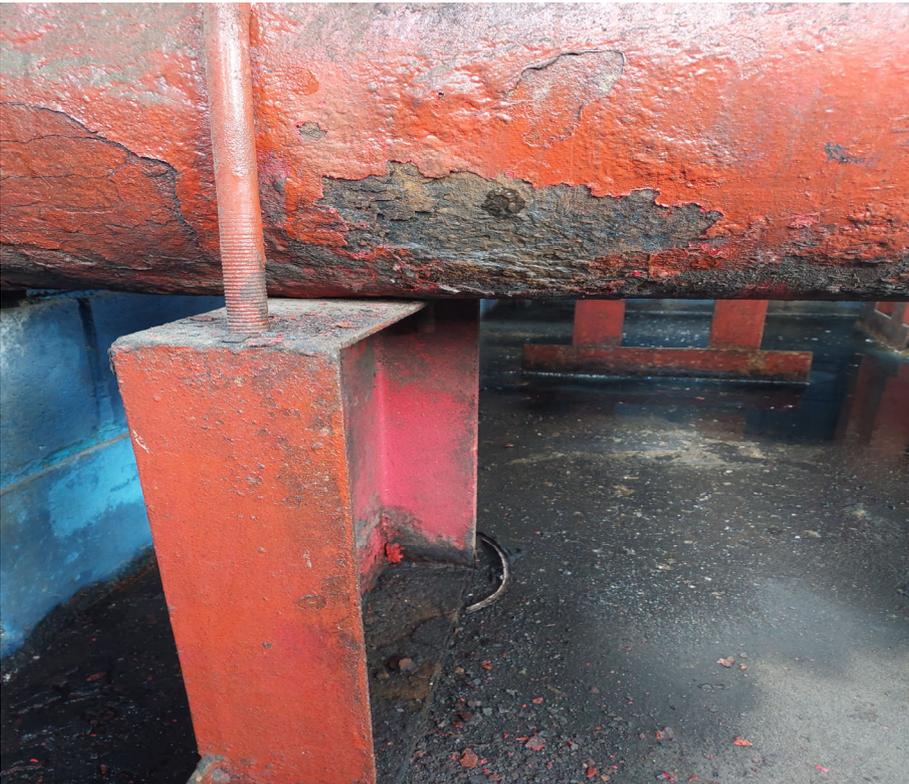
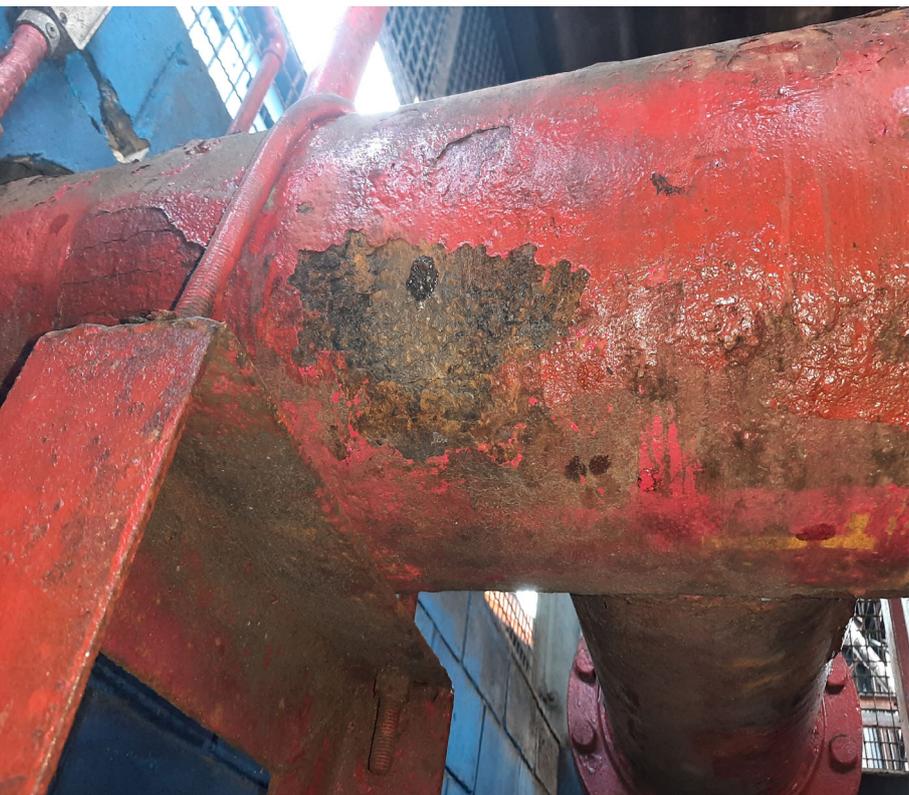
CLIENTE	FOTO GERAL EVIDENCIADA	CATEGORIA DE CONDIÇÃO: 0
COPERSUCAR - SANTOS

CATEGORIA DE CONDIÇÃO: 3
TRECHO DA TUBULAÇÃO PRINCIPAL 12"		PRECÁRIO: TUBULAÇÕES EM CONDIÇÕES PRECÁRIAS, COM CORROSÃO SIGNIFICATIVA. NECESSITA DE MANUTENÇÃO IMEDIATA.
LOCALIZAÇÃO		CATEGORIA DE CONDIÇÃO: 4
TRECHO DA TUBULAÇÃO PRINCIPAL 12"		CRÍTICO: TUBULAÇÕES EM ESTADO CRÍTICO, COM DANOS EXTENSOS, RUPTURAS GRAVES, COLAPSO ESTRUTURAL. NECESSITA DE SUBSTITUIÇÃO IMEDIATA PARA RESTABELECEER A FUNCIONALIDADE.

TRATATIVA		CATEGORIA DE CONDIÇÃO: 5
SUBSTITUIÇÃO	<p>Na parte inferior deste trecho da tubulação há presença de corrosão severa, corrosão alveolar severa e perda de espessura acentuada.</p> <p>Necessário substituir este trecho da tubulação, pois apresenta corrosão severa e perda de espessura acentuada, indicado no Relatório de Medição de Espessura, conforme Anexo 9.3.</p>	<p>RGI: TUBULAÇÕES COMPLETAMENTE INOPERANTES DEVIDO A DANOS EXTENSOS, RUPTURAS GRAVES, COLAPSO ESTRUTURAL. NECESSITA DE SUBSTITUIÇÃO IMEDIATA PARA RESTABELECEER A FUNCIONALIDADE.</p>
EVIDÊNCIA		
CORROSÃO SEVERA (SPOT); DESCASCAMENTO DE TINTA		
RESULTADOS		
CATEGORIA DA CONDIÇÃO: 4		
DESCRIÇÃO	RECOMENDAÇÃO

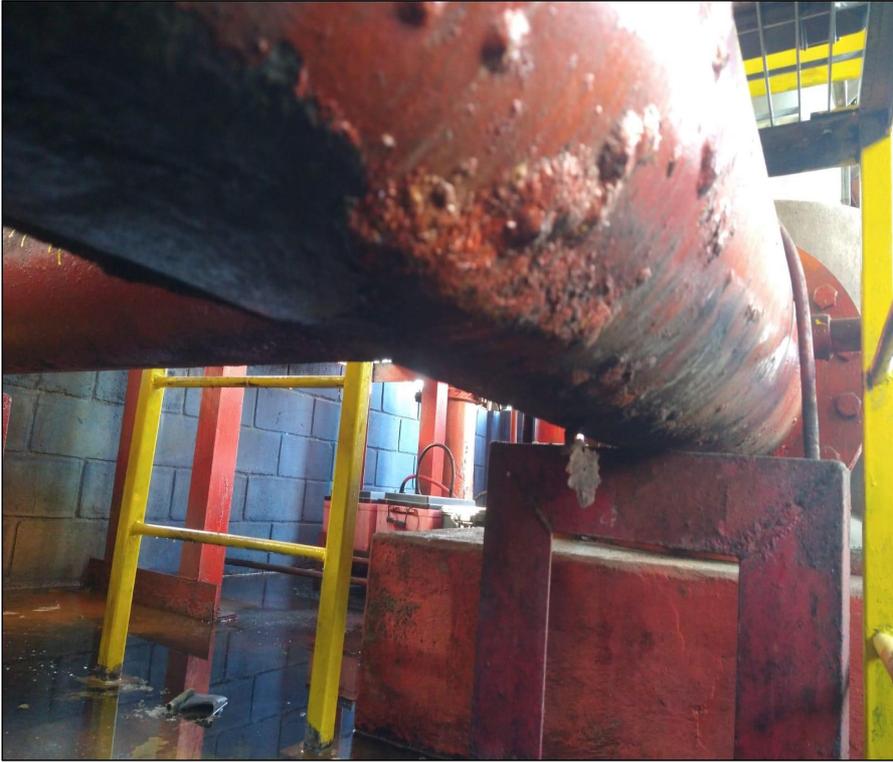
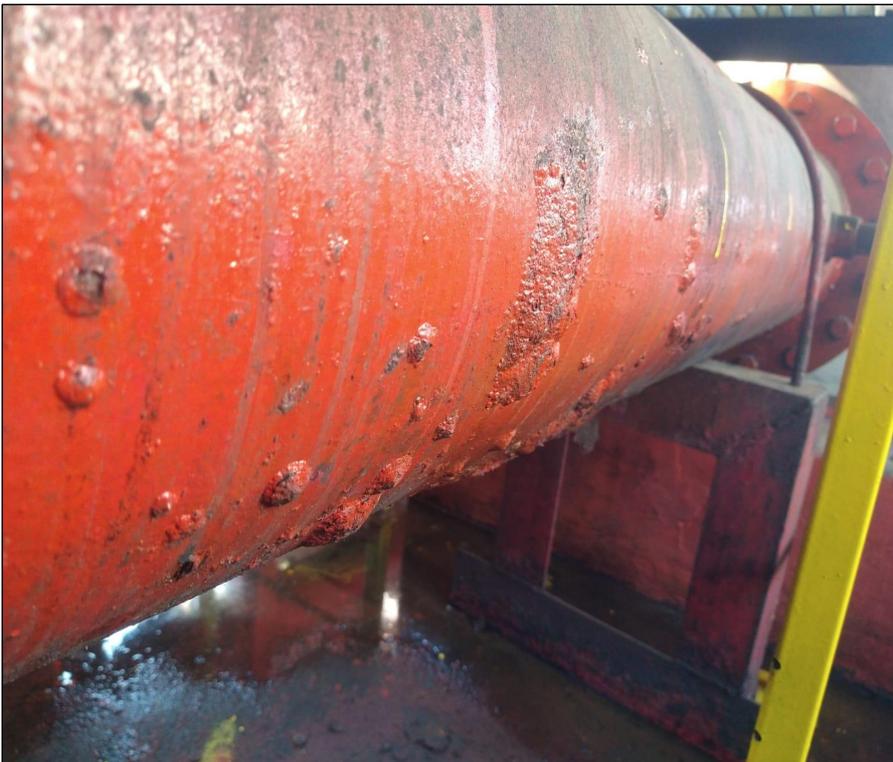
<b>CLIENTE</b> COPERSUCAR - SANTOS	<b>1 - FOTO GERAL EVIDENCIADA</b>	<b>CATEGORIA DE CONDIÇÃO: 0</b>
<b>DATA DO RELATÓRIO</b> 03/08/2023

ÓTIMO: TUBULAÇÕES BEM CONSERVADAS, LIMPAS E LIVRES DE QUALQUER DANO VISÍVEL. CONEXÕES EM BOM ESTADO.
<b>Nº DO RELATÓRIO</b> 5688		<b>CATEGORIA DE CONDIÇÃO: 1</b>
<b>TRECHO</b> TUBULAÇÃO PRINCIPAL 12"		BOM: TUBULAÇÕES EM BOAS CONDIÇÕES, COM ALGUNS PONTOS DE CORROSÃO SUPERFICIAL, MAS SEM AFETAR A INTEGRIDADE ESTRUTURAL.
<b>LOCALIZAÇÃO</b> TUBULAÇÃO PRINCIPAL 12"		<b>CATEGORIA DE CONDIÇÃO: 2</b>
<b>TRATATIVA</b> SUBSTITUIÇÃO		<b>2 - FOTO GERAL EVIDENCIADA</b>
<b>EVIDÊNCIA</b> CORROSÃO SEVERA (SPOT); DESCASCAMENTO DE TINTA

<b>CATEGORIA DE CONDIÇÃO: 3</b>
<b>RESULTADOS</b> CATEGORIA DA CONDIÇÃO: 4		PRECÁRIO: TUBULAÇÕES EM CONDIÇÕES PRECÁRIAS, COM CORROSÃO SIGNIFICATIVA. NECESSITA DE MANUTENÇÃO IMEDIATA.

<b>CATEGORIA DE CONDIÇÃO: 4</b>
<b>DESCRİÇÃO</b>	<b>RECOMENDAÇÃO</b>	<b>CATEGORIA DE CONDIÇÃO: 5</b>
Na parte inferior deste trecho da tubulação há presença de corrosão severa, corrosão alveolar severa e perda de espessura acentuada.	Necessário substituir este trecho da tubulação, pois apresenta corrosão severa e perda de espessura acentuada, indicado no Relatório de Medição de Espessura, conforme anexo 9.3.	RGI: TUBULAÇÕES COMPLETAMENTE INOPERANTES DEVIDO A DANOS EXTENSOS, RUPTURAS GRAVES, COLAPSO ESTRUTURAL. NECESSITA DE SUBSTITUIÇÃO IMEDIATA PARA RESTABELECER A FUNCIONALIDADE.

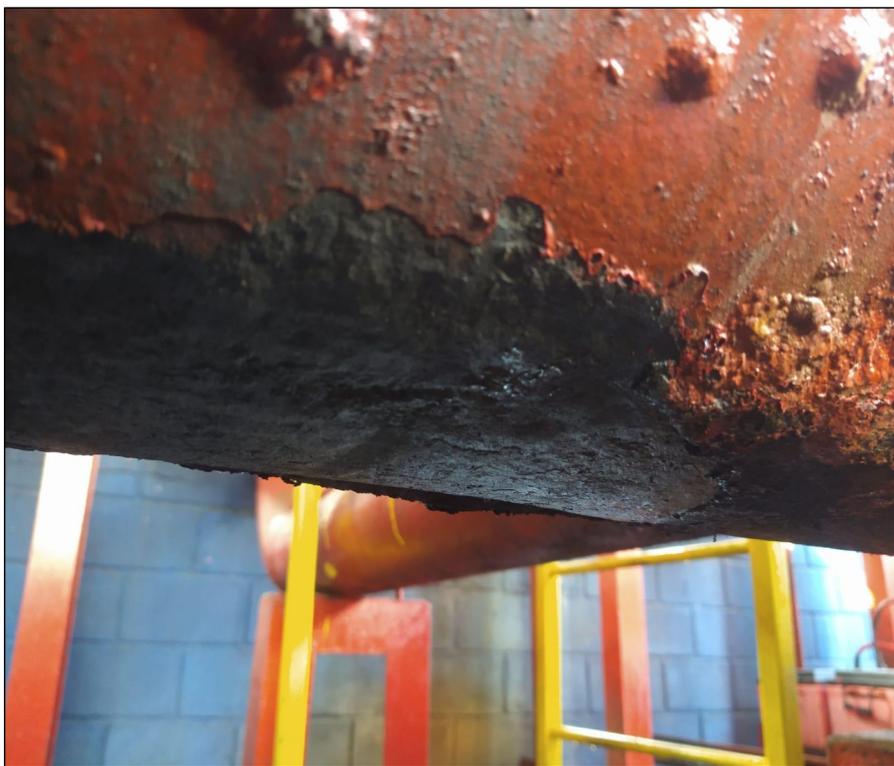
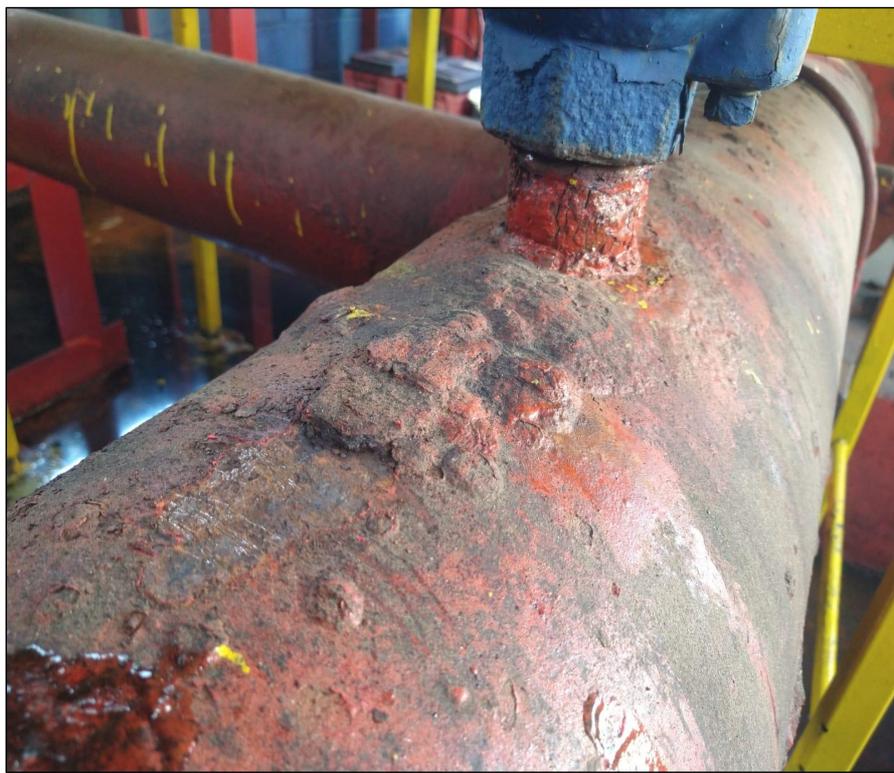
CLIENTE		1 - FOTO GERAL EVIDENCIADA		CATEGORIA DE CONDIÇÃO: 0	
COPERSUCAR - SANTOS

PRECÁRIO: TUBULAÇÕES EM CONDIÇÕES PRECÁRIAS, COM CORROSÃO SIGNIFICATIVA. NECESSITA DE MANUTENÇÃO IMEDIATA.	
LOCALIZAÇÃO				CATEGORIA DE CONDIÇÃO: 4	
TRECHO DA TUBULAÇÃO PRINCIPAL 12"				CRÍTICO: TUBULAÇÕES EM ESTADO CRÍTICO, COM DANOS EXTENSOS, RUPTURAS GRAVES, COLAPSO ESTRUTURAL. NECESSITA DE SUBSTITUIÇÃO IMEDIATA PARA RESTABELECEER A FUNCIONALIDADE.

TRATATIVA		DESCRİÇÃO		RECOMENDAÇÃO	CATEGORIA DE CONDIÇÃO: 5
SUBSTITUIÇÃO		Na parte inferior deste trecho da tubulação há presença de corrosão severa, corrosão alveolar severa e perda de espessura acentuada.		Necessário substituir este trecho da tubulação, pois apresenta corrosão severa e perda de espessura acentuada, indicado no Relatório de Medição de Espessura, conforme Anexo 9.3.	RGI: TUBULAÇÕES COMPLETAMENTE INOPERANTES DEVIDO A DANOS EXTENSOS, RUPTURAS GRAVES, COLAPSO ESTRUTURAL. NECESSITA DE SUBSTITUIÇÃO IMEDIATA PARA RESTABELECEER A FUNCIONALIDADE.
EVIDÊNCIA		CORROSÃO SEVERA (SPOT); DESCASCAMENTO DE TINTA			
RESULTADOS		CATEGORIA DA CONDIÇÃO: 4

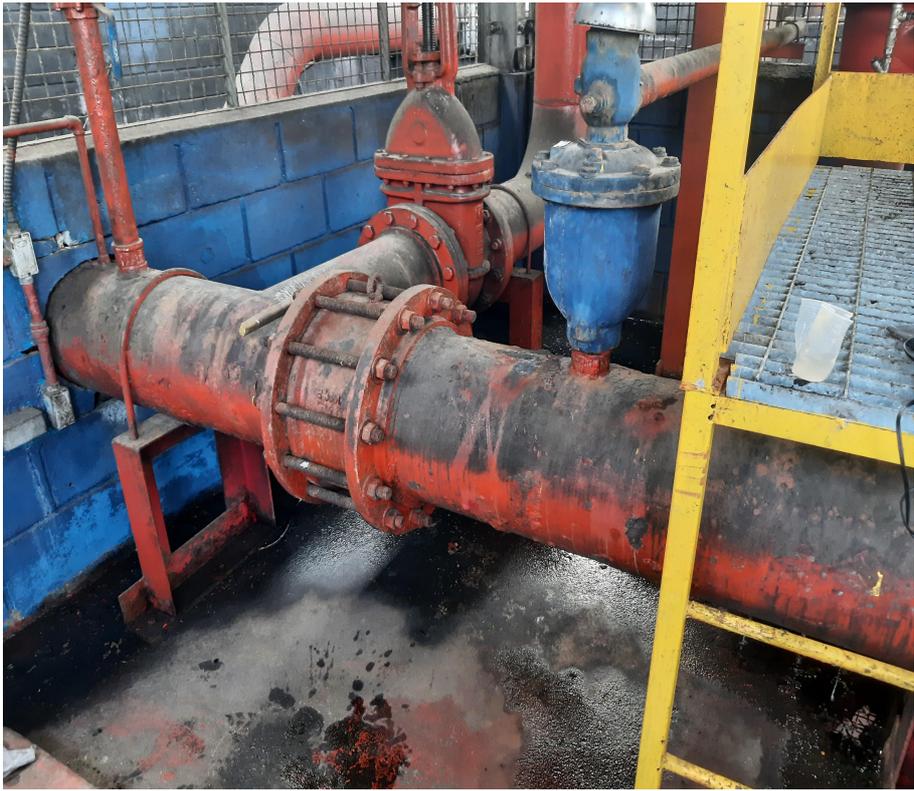
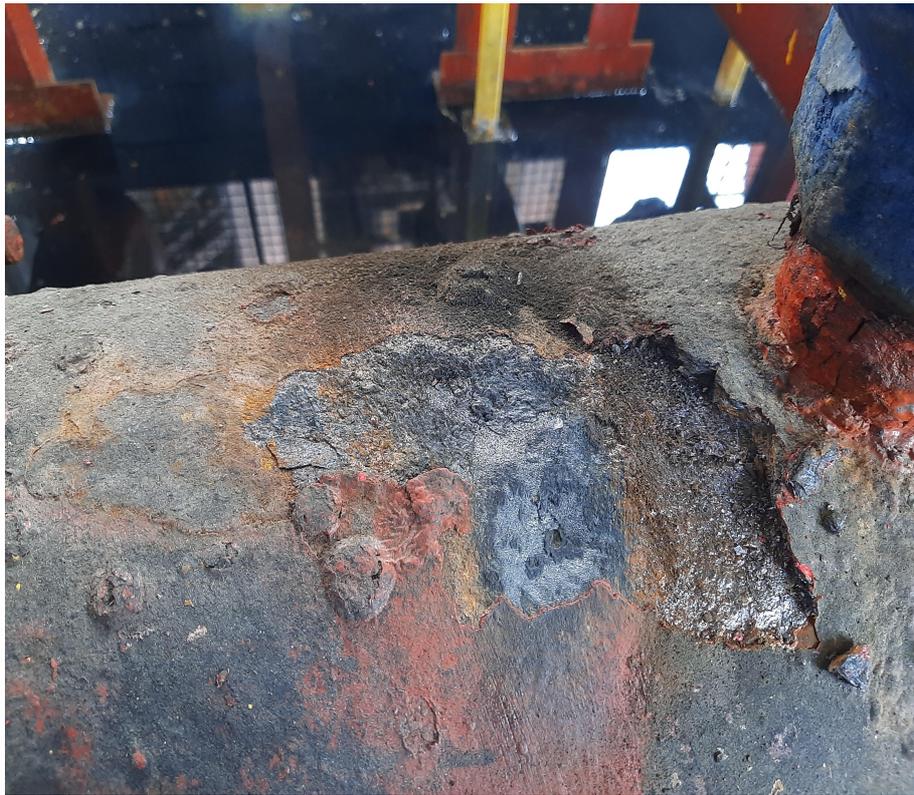
CLIENTE		FOTO GERAL EVIDENCIADA		CATEGORIA DE CONDIÇÃO: 0
COPERSUCAR - SANTOS

CATEGORIA DE CONDIÇÃO: 3
TRECHO DA TUBULAÇÃO PRINCIPAL 12"				PRECÁRIO: TUBULAÇÕES EM CONDIÇÕES PRECÁRIAS, COM CORROSÃO SIGNIFICATIVA. NECESSITA DE MANUTENÇÃO IMEDIATA.
LOCALIZAÇÃO				CATEGORIA DE CONDIÇÃO: 4
TRECHO DA TUBULAÇÃO PRINCIPAL 12"				CRÍTICO: TUBULAÇÕES EM ESTADO CRÍTICO, COM CORROSÃO AVANÇADA SEVERAMENTE COMPROMETIDAS. REQUER INTERVENÇÃO URGENTE

TRATATIVA				CATEGORIA DE CONDIÇÃO: 5
SUBSTITUIÇÃO		<p>Na parte inferior deste trecho da tubulação há presença de corrosão severa, corrosão alveolar severa e perda de espessura acentuada.</p> <p>Necessário substituir este trecho da tubulação, pois apresenta corrosão severa e perda de espessura acentuada, indicado no Relatório de Medição de Espessura, conforme Anexo 9.3.</p>		<p>RGI: TUBULAÇÕES COMPLETAMENTE INOPERANTES DEVIDO A DANOS EXTENSOS, RUPTURAS GRAVES, COLAPSO ESTRUTURAL. NECESSITA DE SUBSTITUIÇÃO IMEDIATA PARA RESTABELECEER A FUNCIONALIDADE.</p>
EVIDÊNCIA				
CORROSÃO SEVERA (SPOT); DESCASCAMENTO DE TINTA				
RESULTADOS				
CATEGORIA DA CONDIÇÃO: 4				
DESCRIÇÃO		RECOMENDAÇÃO		CATEGORIA DE CONDIÇÃO: 5

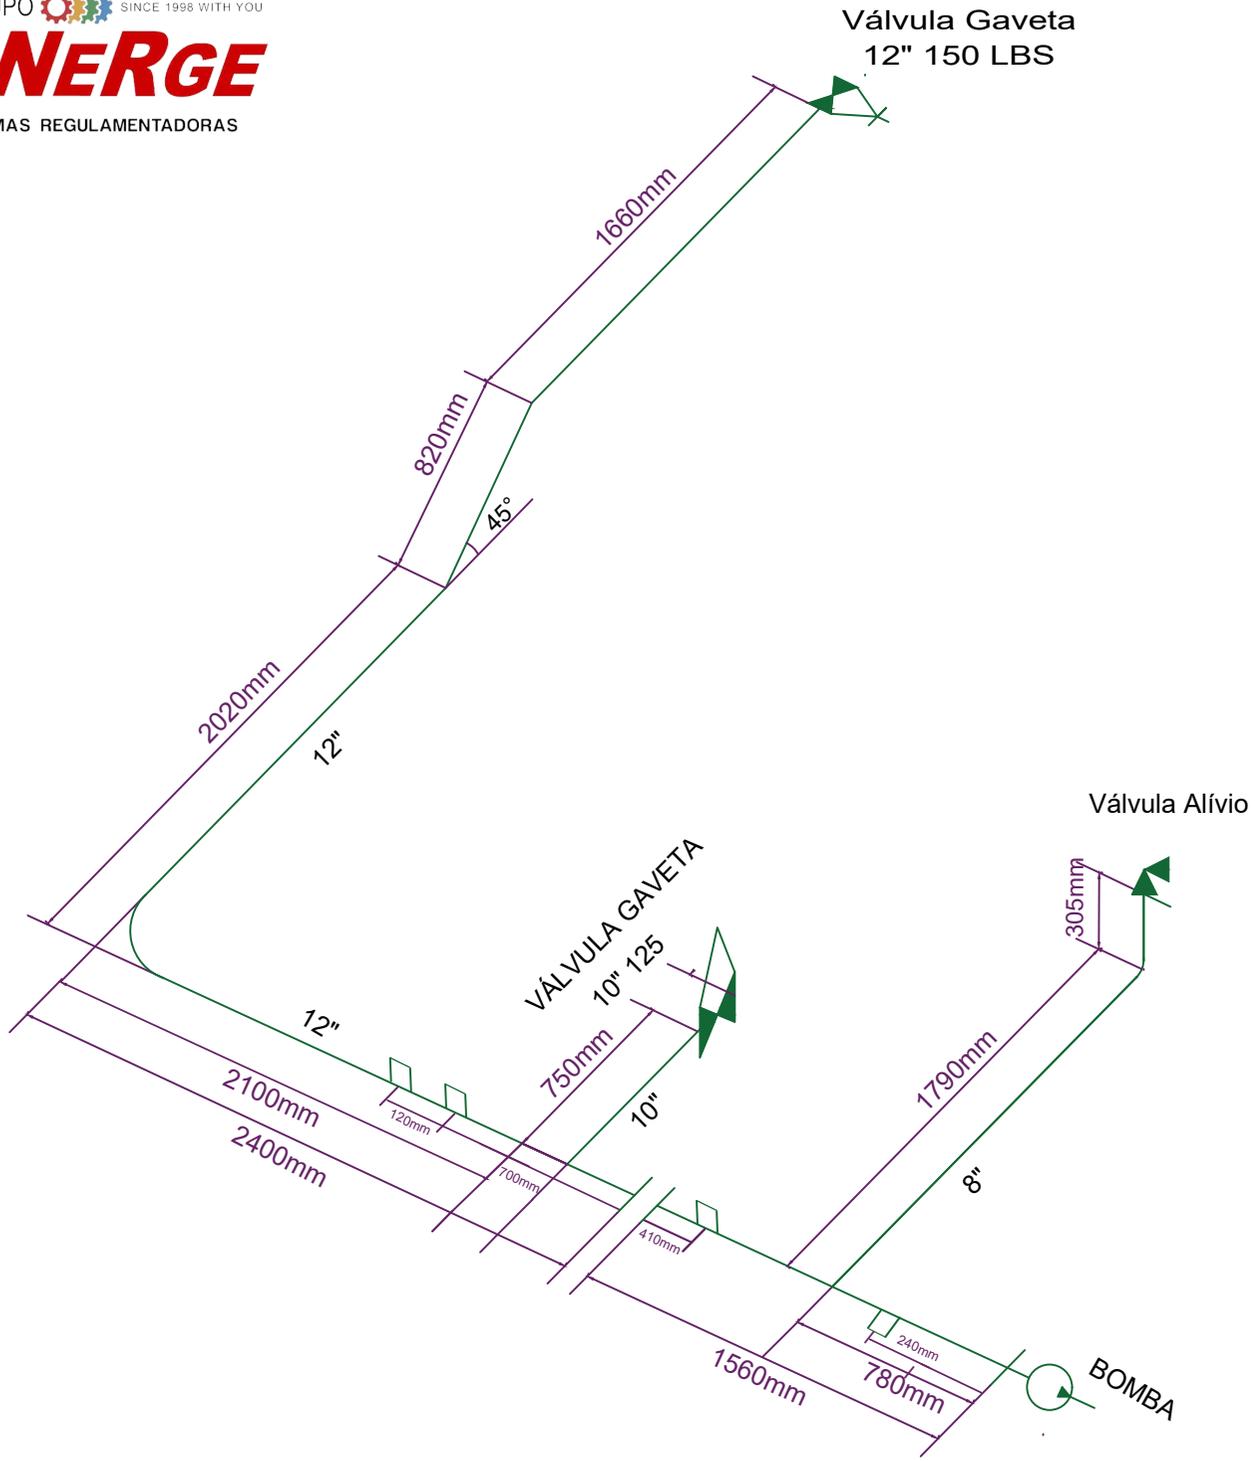
## 9.2 - CROQUI DIMENSIONAL

Devido a corrosão severa e perda de espessura acentuada encontrada nos trechos das tubulações analisadas neste relatório, é necessário realizar a substituição imediata da linha de incêndio conforme croqui em anexo.

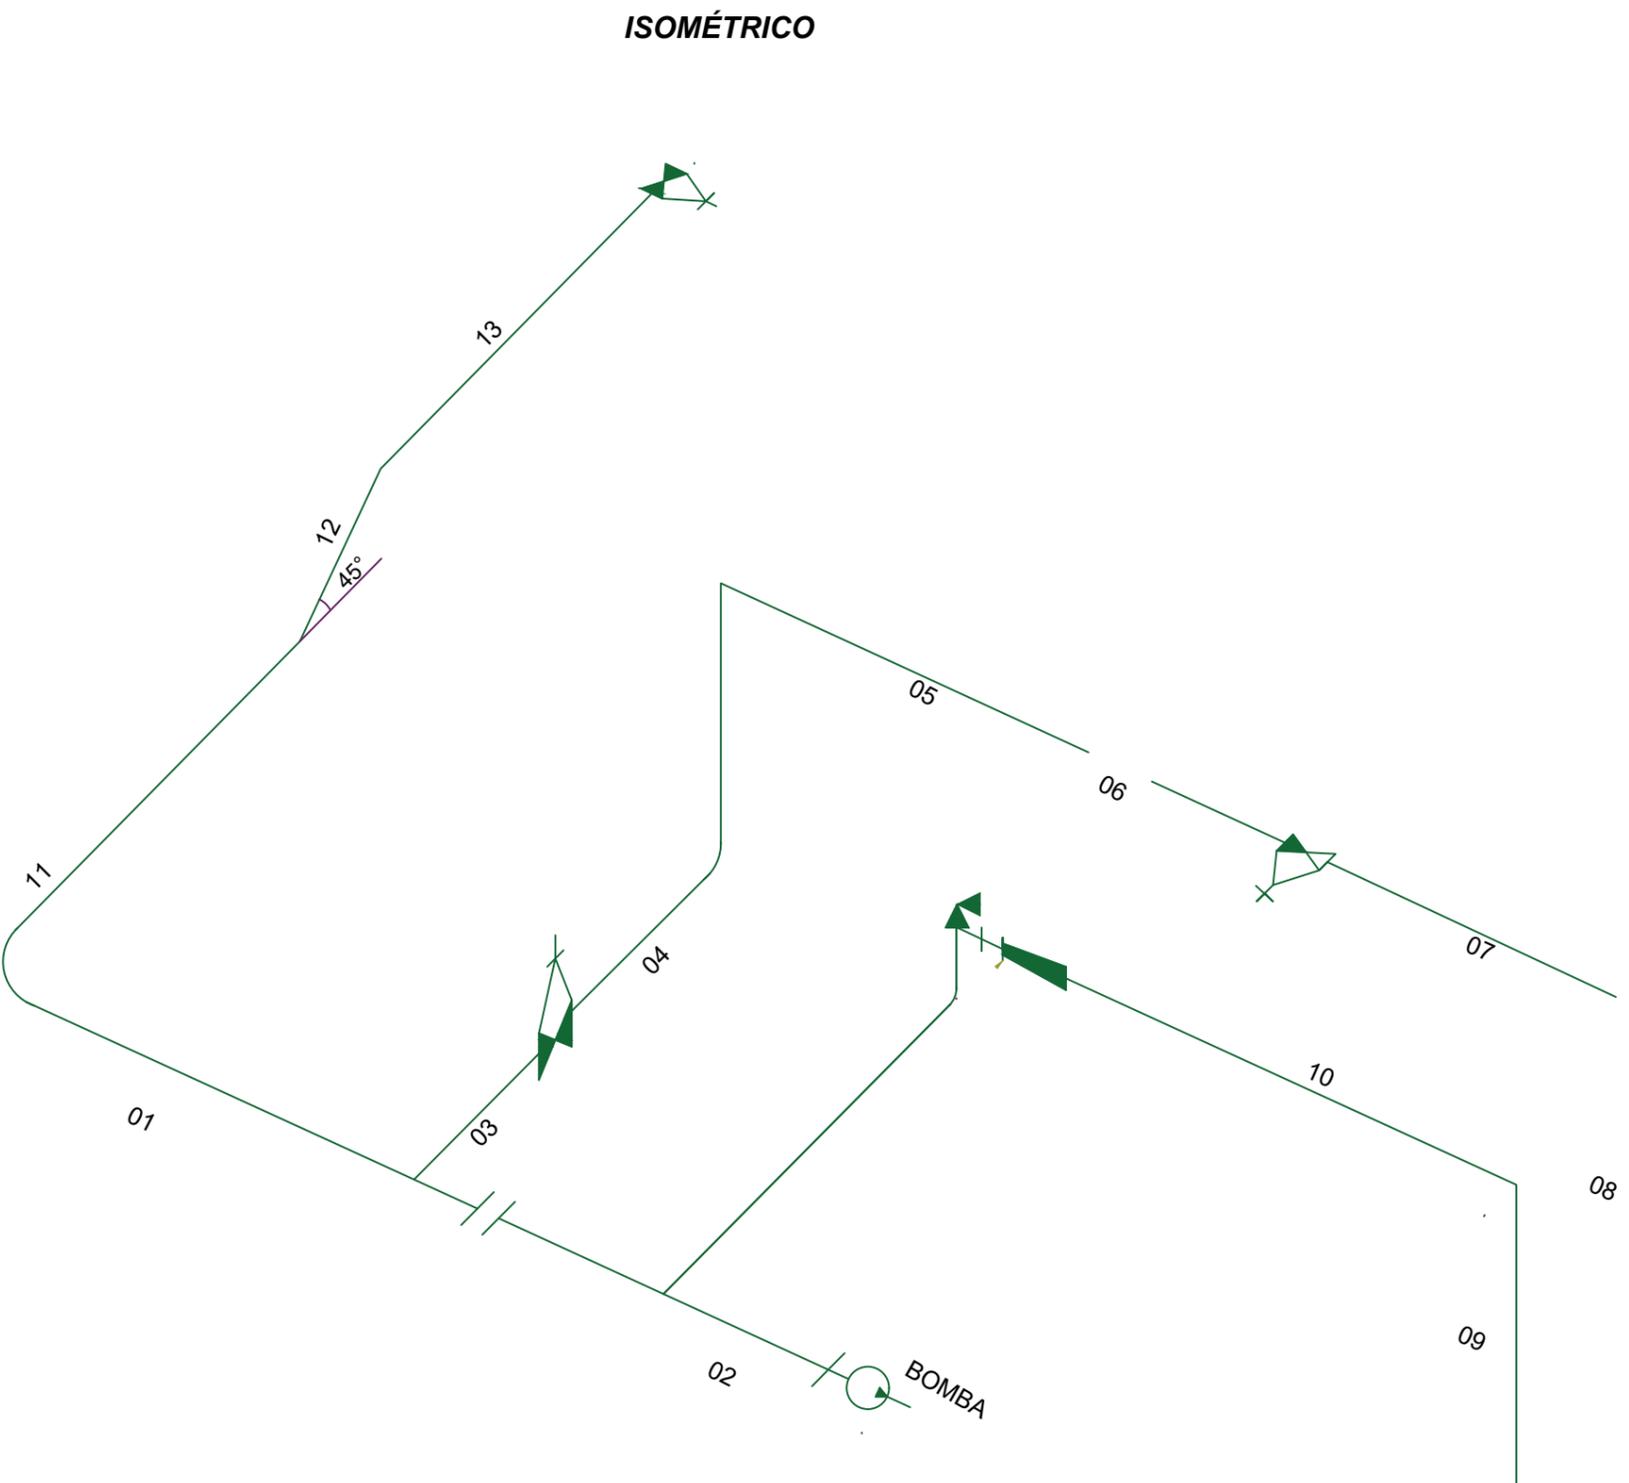
<b>CLIENTE:</b>	COPERSUCAR	<b>OBRA:</b>	4466/23
<b>TAG:</b>	LINHA DE COMBATE A INCÊNDIO	<b>DESCRIÇÃO:</b>	LINHA DE COMBATE A INCÊNDIO
<b>INSPECTOR:</b>	CELSO SAMPAIO	<b>DATA EXECUÇÃO:</b>	03/10/2023

Valores encontrados muito abaixo da nominal.  
Os valores encontrados deverão ser avaliados conforme a tabela de critério de aceitação abaixo discriminada.  
Os prazos estabelecidos na tabela servem de referência para a manutenção.

PONTO MEDIDO	POSIÇÃO					ESPESSURA DE CALIBRAÇÃO (mm)	ESPESSURA ATUAL (mm)	ESPESSURA NOMINAL Considerando SCH de 40	ESPESSURA MÍNIMA (mm)	REDUÇÃO (mm)
	0°	90°	180°	270°	CENTRO					
TUBULAÇÃO 01	3,20	3,56	5,23	7,21	-	15,00	3,20	10,31	7,22	69%
TUBULAÇÃO 02	4,30	4,50	7,20	5,30	-	15,00	4,30	10,31	7,22	58%
TUBULAÇÃO 03	4,10	4,12	4,13	4,12	-	15,00	4,10	8,18	7,22	50%
TUBULAÇÃO 04	5,40	5,41	5,42	5,42	-	15,00	5,40	8,18	7,22	34%
TUBULAÇÃO 05	5,40	5,46	5,34	5,31	-	15,00	5,31	8,18	7,22	35%
TUBULAÇÃO 06	5,41	5,44	5,43	5,42	-	15,00	5,41	8,18	7,22	34%
TUBULAÇÃO 07	5,42	5,41	5,42	5,42	-	15,00	5,41	9,27	7,22	42%
TUBULAÇÃO 08	5,40	5,43	5,55	7,00	-	15,00	5,40	9,27	7,22	42%
TUBULAÇÃO 09	5,41	5,44	5,69	6,99	-	15,00	5,41	9,27	7,22	42%
TUBULAÇÃO 10	5,40	5,86	5,62	7,00	-	15,00	5,40	9,27	7,22	42%
TUBULAÇÃO 11	5,40	5,41	5,55	6,98	-	15,00	5,40	10,31	7,22	48%
TUBULAÇÃO 12	5,60	5,73	6,88	7,80	-	15,00	5,60	10,31	7,22	46%
TUBULAÇÃO 13	5,60	5,62	5,58	7,81	-	15,00	5,58	10,31	7,22	46%

Cor	Faixa de perda de parede em relação a parede nominal	Critério
Vermelho	Redução > 50%	Substituição imediata - Risco de segurança (até uma semana)
Amarelo	Redução entre 31 a 50%	Programar substituição em até 3 meses
Azul	Redução entre 21 a 30%	Acompanhar nova medição em 3 meses
Verde	Redução < 20%	Normal - Medição Semestral

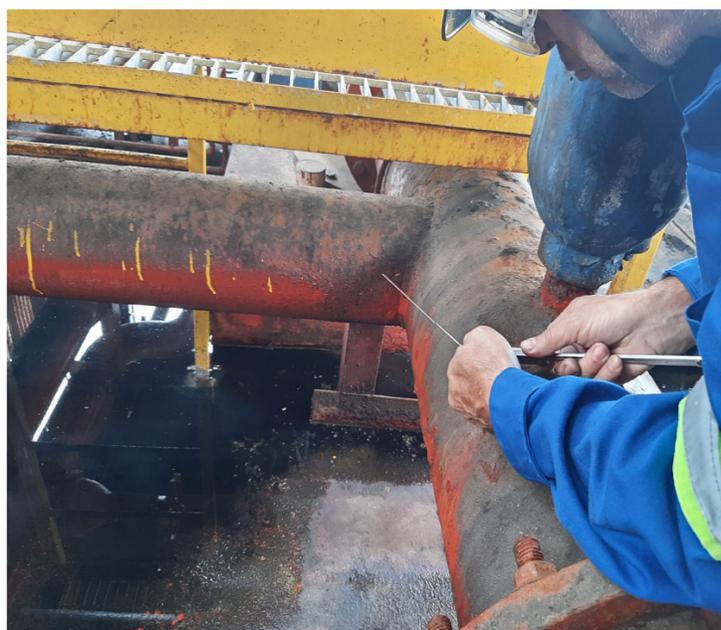
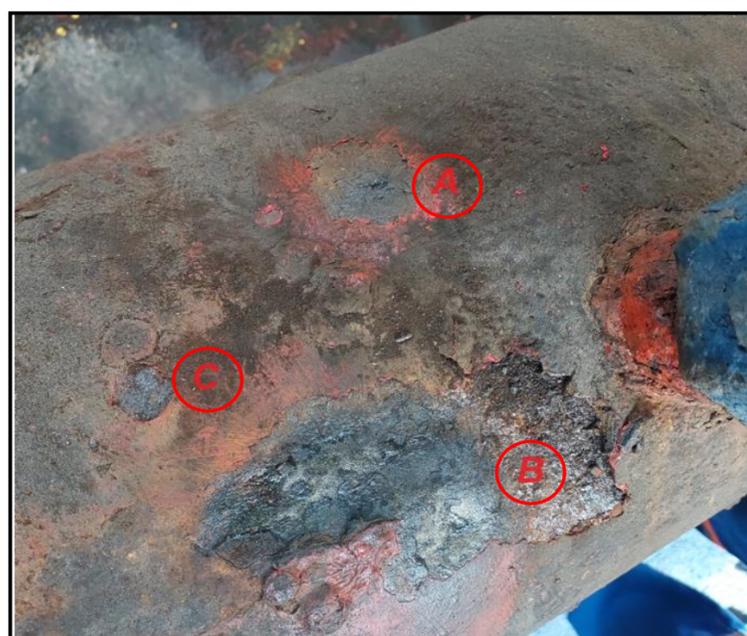
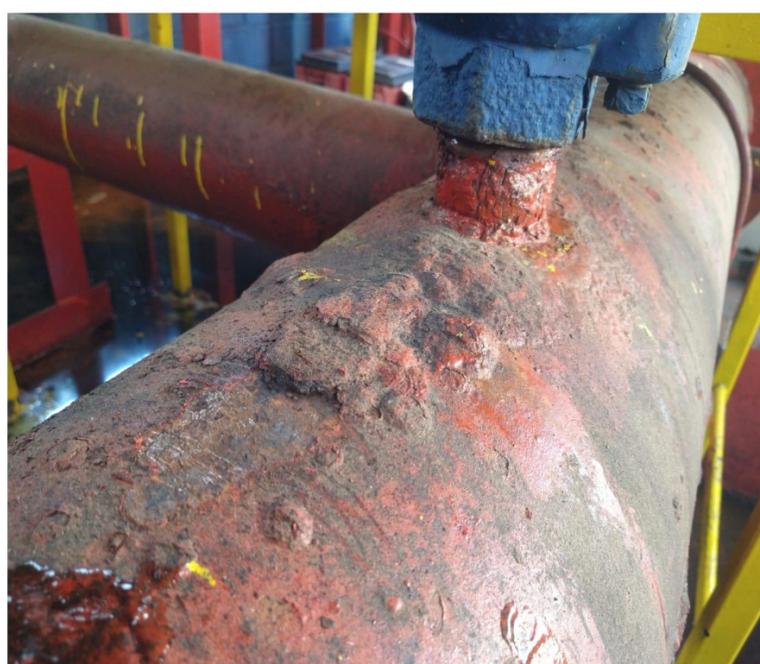
## 9.4 - MEDIÇÃO DOS ALVÉOLOS

**NOTA:** Medições dos alvéolos: 03 regiões localizadas, no ponto nº 01 do trecho de 12" - conforme croqui em anexo:

- **A** - Diâmetro 12mm e profundidade 3,0mm;
- **B** - Diâmetro 5mm e profundidade 2,1mm; e
- **C** - Diâmetro 2mm e profundidade 1,2mm.

Os demais alvéolos medidos encontram-se com profundidade que variam entre 2 e 3 mm, na região do ponto 02.
