COPERSUCAR - SANTOS/SP	
RELATÓRIO DE INSPEÇÃO NR-11		Relatório 5872	Página 1
		Obra 2437	Revisão 0

RELATÓRIO DE INSPEÇÃO DE ELEVADORES DE CANECAS

(Conforme Portaria MTPS nº 505 da NR-11 de 29 de abril de 2016)

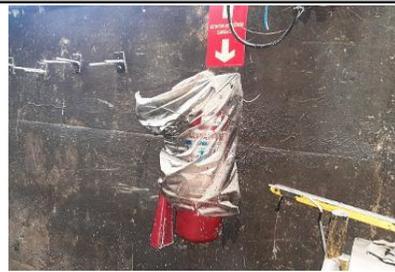
14	Foi evidenciado que a pintura do equipamento necessita de reparos.	Necessário providenciar tratamento e pintura no equipamento.	P3

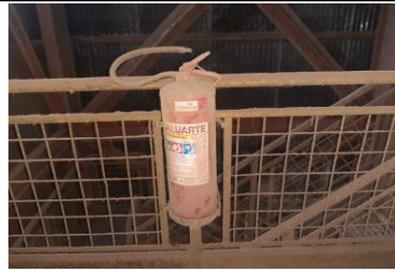
14	Foi evidenciado que a pintura do equipamento necessita de reparos.	Necessário providenciar tratamento e pintura no equipamento.	P3

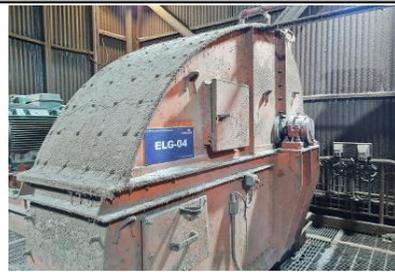
14	Foi evidenciado que a pintura do equipamento necessita de reparos.	Necessário providenciar tratamento e pintura no equipamento.	P3

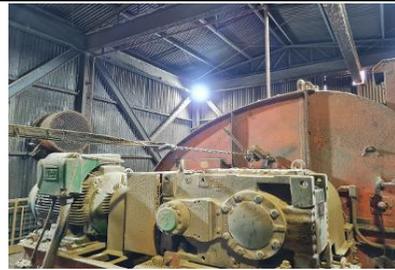
14	Foi evidenciado que a pintura do equipamento necessita de reparos.	Necessário providenciar tratamento e pintura no equipamento.	P3

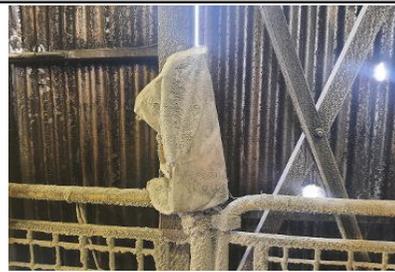
14	Foi evidenciado que a pintura do equipamento necessita de reparos.	Necessário providenciar tratamento e pintura do equipamento.	P3

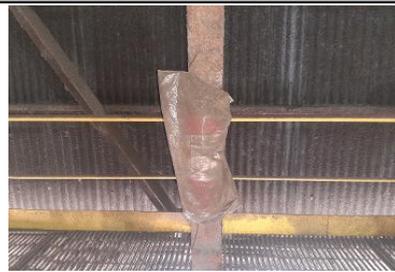
14	Foi evidenciado que a pintura do equipamento necessita de reparos.	Necessário providenciar tratamento e pintura do equipamento.	P3

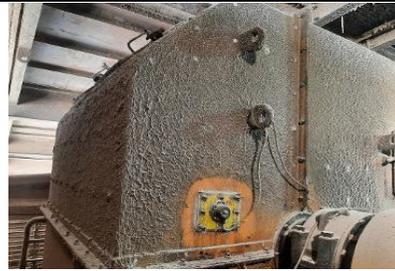
14	Foi evidenciado que a pintura do equipamento necessita de reparos.	Necessário providenciar tratamento e pintura do equipamento.	P3

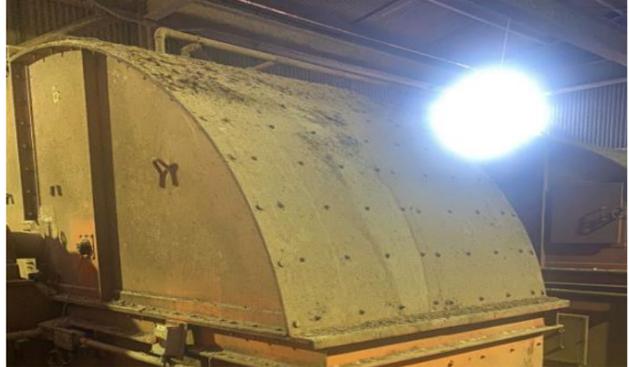
8	Foi evidenciado que o equipamento encontra-se com ausência de limpeza	Necessário providenciar limpeza no equipamento.	P-3

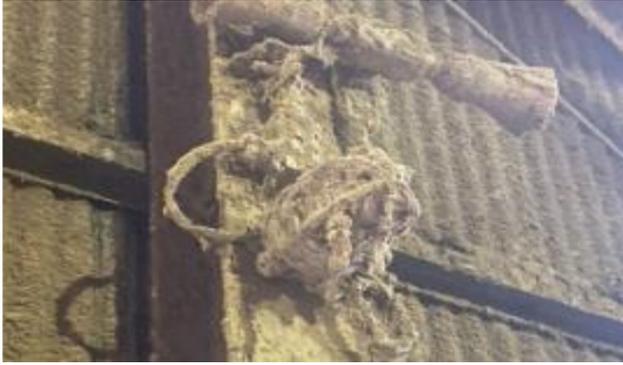
11	Foi evidenciado que a iluminação de emergência encontra-se com excesso de sujeira.	Necessário providenciar limpeza na iluminação de emergência.	P-3

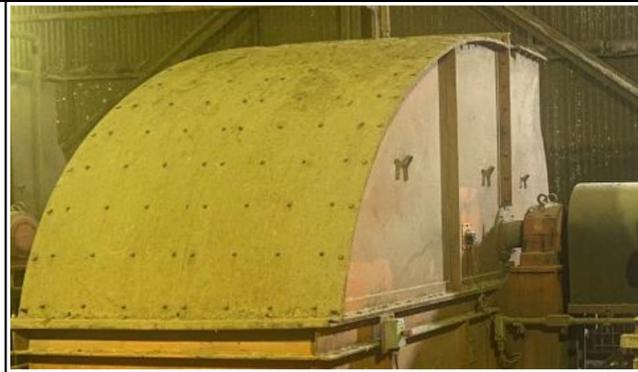
8	Foi evidenciado que o equipamento encontra-se com ausência de limpeza	Necessário providenciar limpeza no equipamento.	P-3

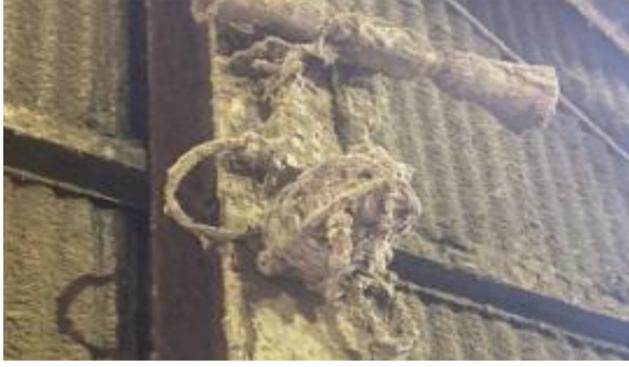
11	Foi evidenciado que a iluminação de emergência encontra-se com excesso de sujeira.	Necessário providenciar limpeza na iluminação de emergência.	P-3

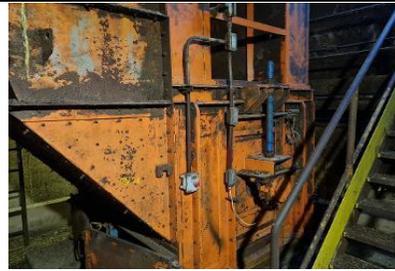
14	Foi evidenciado que a pintura do equipamento necessita de reparos.	Necessário providenciar tratamento e pintura do equipamento.	P3
