## INSPEÇÃO E ENSAIOS NR-35 EM LINHA DE VIDA

### COPERSUCAR – SANTOS/SP

### ARMAZÉM 20/21 - MOEGA 1 DIREITA

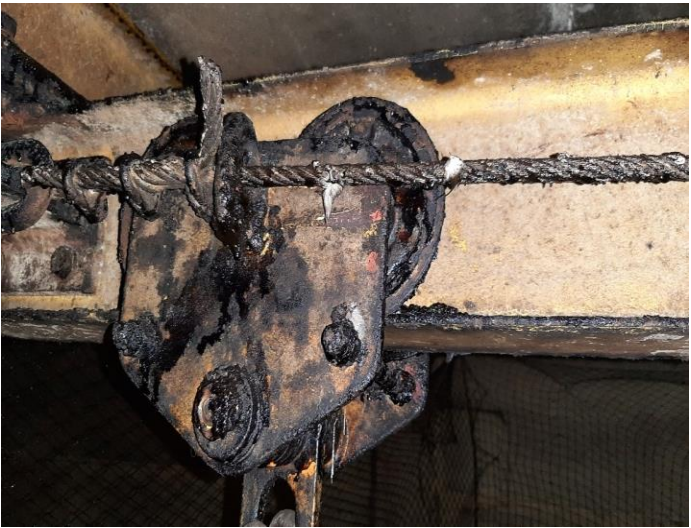
| <div><div><div><div><div></div><div>GRUPO</div><div>SINCE 1998 WITH YOU</div></div><div><div>CONERGE</div><div>NORMAS REGULAMENTADORAS</div></div></div><div></div></div></div> | RELATÓRIO DE INSPEÇÃO NR - 35 | | | | | <div><div></div><div>COPERSUCAR</div></div> | |
|---|---|---|---|---|---|---|---|
| 1 | TROLLEY | EXTERNA | INSPEÇÃO | Foi observado que o trolley encontra-se com excesso de sujidades. | Necessário realizar limpeza periódica. | P3 | |

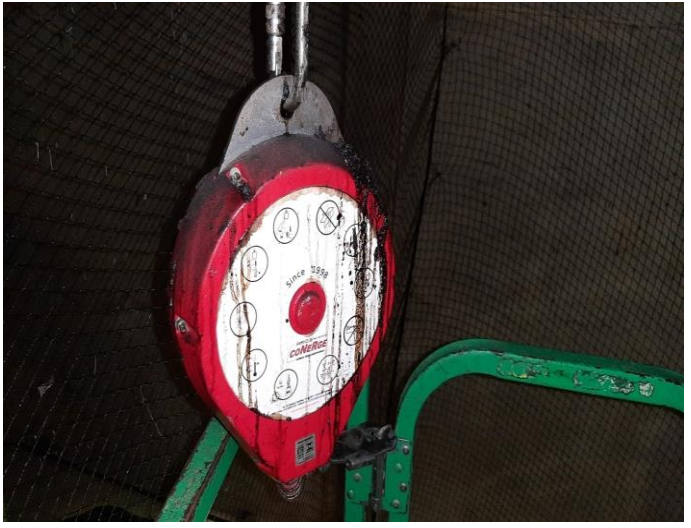
| <div><div><div><div><div></div><div>GRUPO</div><div>SINCE 1998 WITH YOU</div></div><div><div>CONERGE</div><div>NORMAS REGULAMENTADORAS</div></div></div><div></div></div></div> | RELATÓRIO DE INSPEÇÃO NR - 35 | | | | | <div><div></div><div>COPERSUCAR</div></div> | |
|---|---|---|---|---|---|---|---|
| 2 | TRAVA QUEDA | EXTERNA | INSPEÇÃO | Foi observado que o Trava Queda encontra-se com excesso de sujidades. | Necessário realizar limpeza periódica. | P3 | |

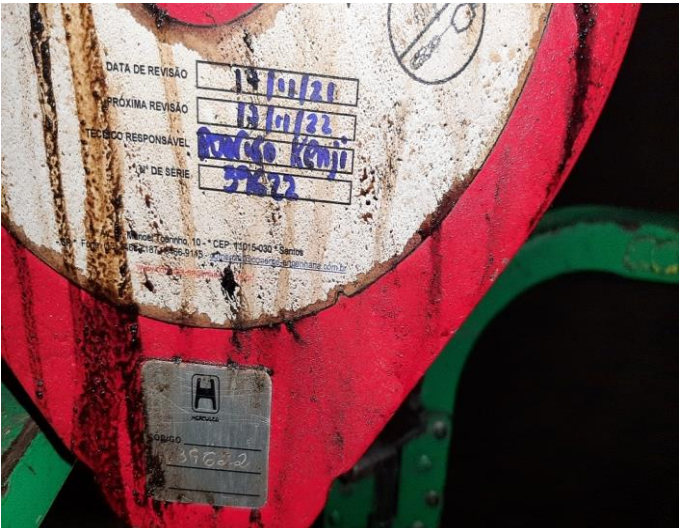
| <div><div><div><div><div></div><div>GRUPO</div><div>SINCE 1998 WITH YOU</div></div><div><div>CONERGE</div><div>NORMAS REGULAMENTADORAS</div></div></div><div></div></div></div> | RELATÓRIO DE INSPEÇÃO NR - 35 | | | | | <div><div></div><div>COPERSUCAR</div></div> | |
|---|---|---|---|---|---|---|---|
| 3 | TRAVA QUEDA | EXTERNA | INSPEÇÃO | Foi observado que o Trava Queda encontra-se com a validade periódica vencida | Necessário realizar a atualização da validade periódica do Trava Queda | P2 | |

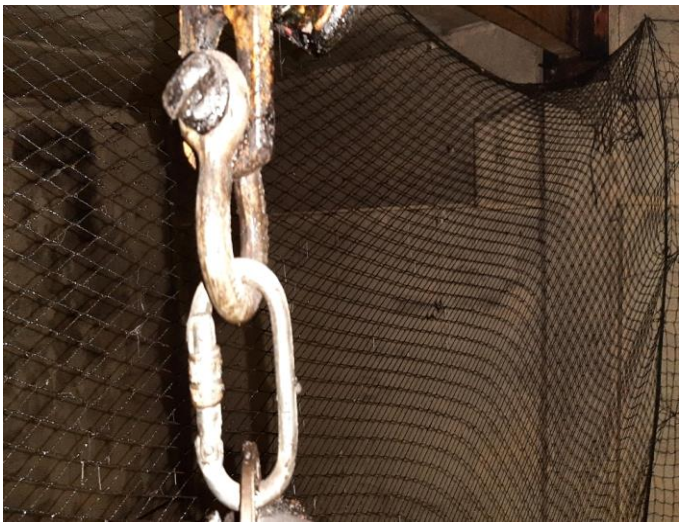
| <div><div><div><div><div></div><div>GRUPO</div><div>SINCE 1998 WITH YOU</div></div><div><div>CONERGE</div><div>NORMAS REGULAMENTADORAS</div></div></div><div></div></div></div> | RELATÓRIO DE INSPEÇÃO NR - 35 | | | | | <div><div></div><div>COPERSUCAR</div></div> | |
|---|---|---|---|---|---|---|---|
| 4 | MOSQUETÃO E ANILHA | EXTERNA | INSPEÇÃO | Foi observado que o mosquetão e a anilha encontra-se com excesso de sujidades. | Necessário realizar limpeza periódica. | P3 | |

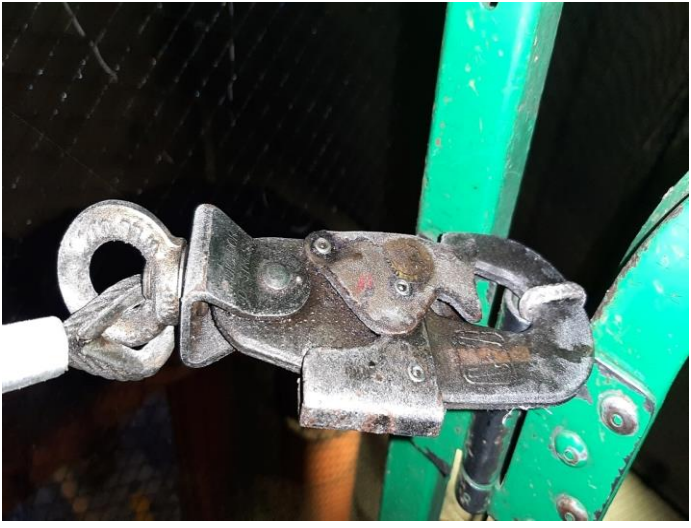
| <div><div><div><div><div></div><div>GRUPO</div><div>SINCE 1998 WITH YOU</div></div><div><div>CONERGE</div><div>NORMAS REGULAMENTADORAS</div></div></div><div></div></div></div> | RELATÓRIO DE INSPEÇÃO NR - 35 | | | | | <div><div></div><div>COPERSUCAR</div></div> | |
|---|---|---|---|---|---|---|---|
| 5 | GANCHO | EXTERNA | INSPEÇÃO | Foi observado que o gancho inferior encontra-se com excesso de sujidades. | Necessário realizar limpeza periódica. | P3 | |

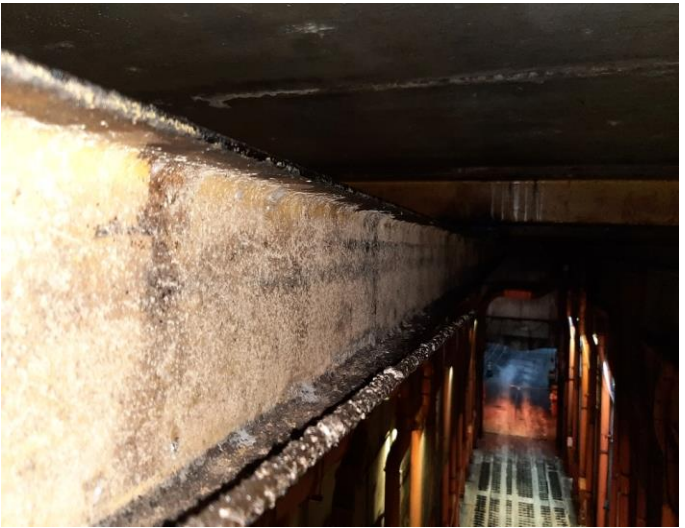
| <div><div><div><div><div></div><div>GRUPO</div><div>SINCE 1998 WITH YOU</div></div><div><div>CONERGE</div><div>NORMAS REGULAMENTADORAS</div></div></div><div></div></div></div> | | RELATÓRIO DE INSPEÇÃO NR - 35 | | | | <div><div><div></div><div>COPERSUCAR</div></div></div> | |
|---|---|---|---|---|---|---|---|
| 6 | TRILHO | EXTERNA | INSPEÇÃO | Foi observado que o Trilho encontra-se com excesso de sujidades. | Necessário realizar limpeza periódica. | P3 | |

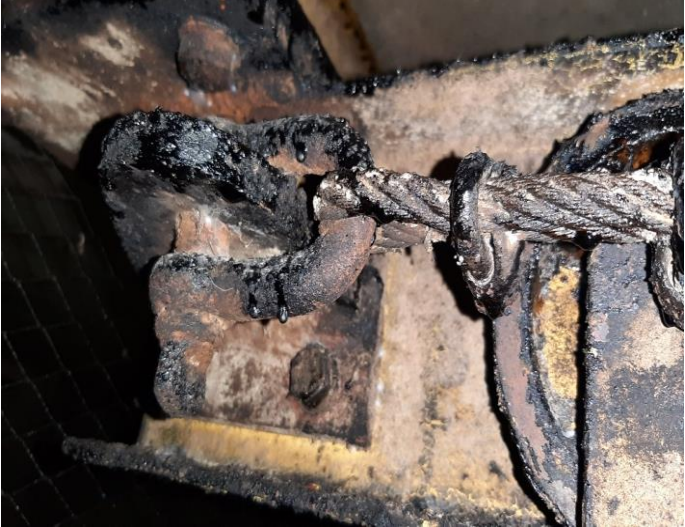
| <div><div><div><div><div></div><div>GRUPO</div><div>SINCE 1998 WITH YOU</div></div><div><div>CONERGE</div><div>NORMAS REGULAMENTADORAS</div></div></div><div></div></div></div> | | RELATÓRIO DE INSPEÇÃO NR - 35 | | | | <div><div><div></div><div>COPERSUCAR</div></div></div> | |
|---|---|---|---|---|---|---|---|
| 7 | FIXAÇÃO | EXTERNA | INSPEÇÃO | Foi evidenciado que a fixação encontra-se com corrosão e sujidades | Necessário realizar a remoção da corrosão e limpeza periódica. | P2 | |

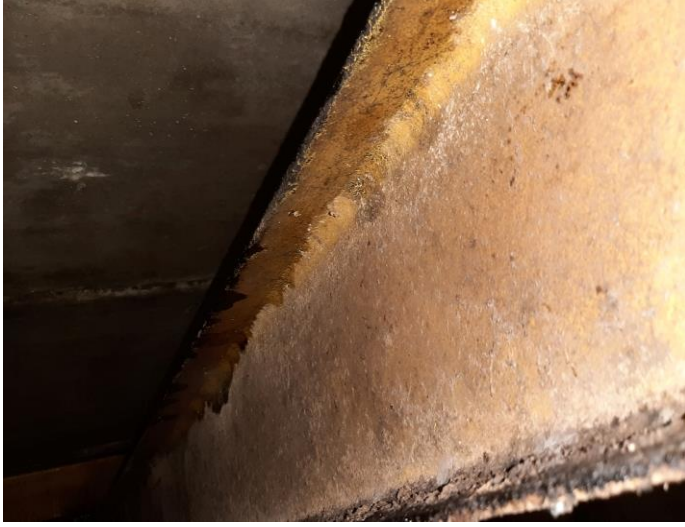
| <div><div><div><div><div></div><div>GRUPO</div><div>SINCE 1998 WITH YOU</div></div><div><div>CONERGE</div><div>NORMAS REGULAMENTADORAS</div></div></div><div></div></div></div> | | RELATÓRIO DE INSPEÇÃO NR - 35 | | | | <div><div><div></div><div>COPERSUCAR</div></div></div> | |
|---|---|---|---|---|---|---|---|
| 8 | TRILHO | EXTERNA | INSPEÇÃO | Foi observado que o Trilho encontra-se com excesso de sujidades. | Necessário realizar limpeza periódica. | P3 | |

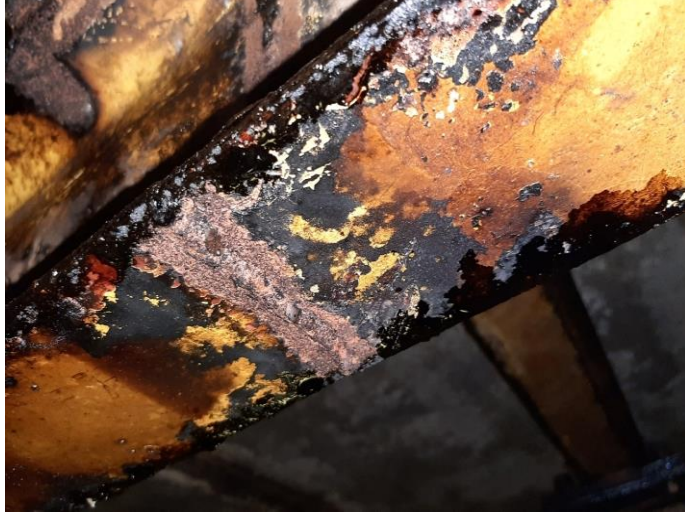
| <div><div><div><div><div></div><div>GRUPO</div><div>SINCE 1998 WITH YOU</div></div><div><div>CONERGE</div><div>NORMAS REGULAMENTADORAS</div></div></div><div></div></div></div> | | RELATÓRIO DE INSPEÇÃO NR - 35 | | | | <div><div><div></div><div>COPERSUCAR</div></div></div> | |
|---|---|---|---|---|---|---|---|
| 9 | SOLDA DO TRILHO | EXTERNA | INSPEÇÃO | Foi observado que a solda do trilho com corrosão e sem pintura | Necessário realizar a remoção da corrosão e providenciar a pintura | P2 | |

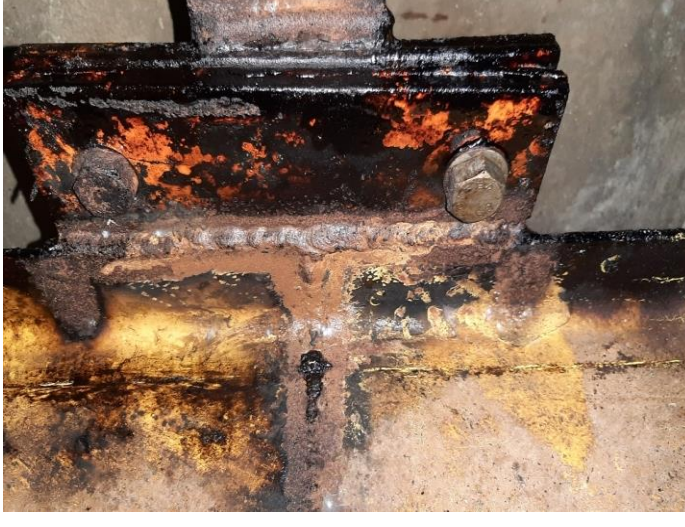
| <div><div><div><div><div></div><div>GRUPO</div><div>SINCE 1998 WITH YOU</div></div><div><div>CONERGE</div><div>NORMAS REGULAMENTADORAS</div></div></div><div></div></div></div> | | RELATÓRIO DE INSPEÇÃO NR - 35 | | | | <div><div><div></div><div>COPERSUCAR</div></div></div> | |
|---|---|---|---|---|---|---|---|
| 10 | FIXAÇÃO DO TRILHO | EXTERNA | INSPEÇÃO | Foi observado que a fixação do trilho e suporte com corrosão e sem pintura | Necessário realizar a remoção da corrosão e providenciar a pintura | P2 | |

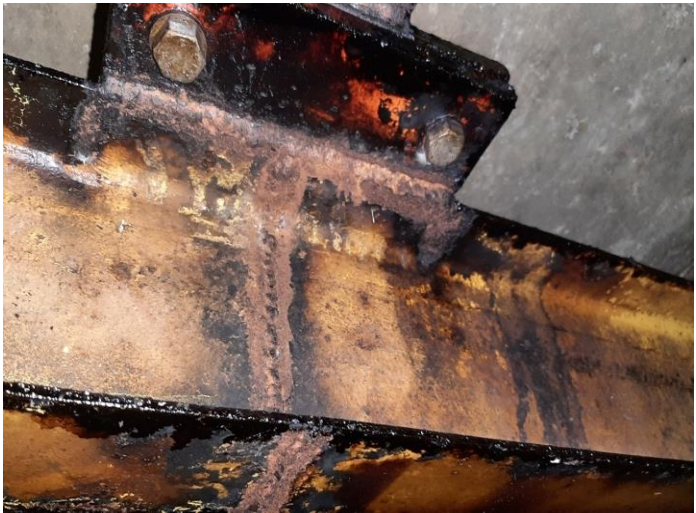
| <div><div><div><div><div></div><div>GRUPO</div><div>SINCE 1998 WITH YOU</div></div><div><div>CONERGE</div><div>NORMAS REGULAMENTADORAS</div></div></div><div></div></div></div> | | RELATÓRIO DE INSPEÇÃO NR - 35 | | | | <div><div><div></div><div>COPERSUCAR</div></div></div> | |
|---|---|---|---|---|---|---|---|
| 11 | FIXAÇÃO DO TRILHO | EXTERNA | INSPEÇÃO | Foi observado que a fixação do trilho e suporte com corrosão e sem pintura (Lado centro) | Necessário realizar a remoção da corrosão e providenciar a pintura | P2 | |

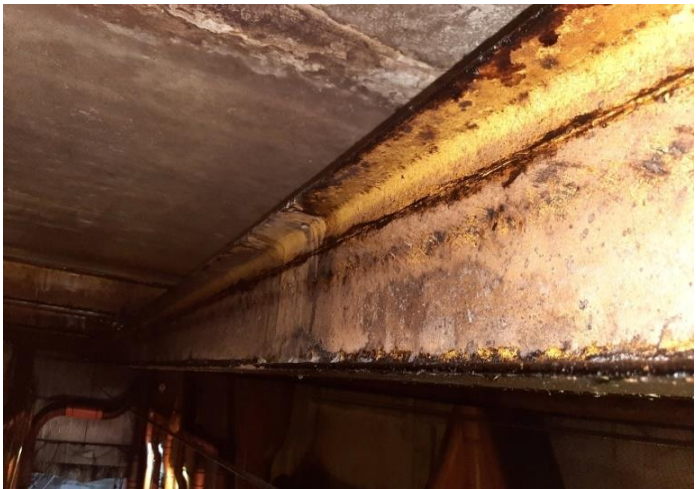
| <div><div><div><div><div></div><div>GRUPO</div><div>SINCE 1998 WITH YOU</div></div><div><div>CONERGE</div><div>NORMAS REGULAMENTADORAS</div></div></div><div></div></div></div> | | RELATÓRIO DE INSPEÇÃO NR - 35 | | | | <div><div><div></div><div>COPERSUCAR</div></div></div> | |
|---|---|---|---|---|---|---|---|
| 12 | FIXAÇÃO DO TRILHO | EXTERNA | INSPEÇÃO | Foi observado que a fixação do trilho e suporte com corrosão e sem pintura (Central) | Necessário realizar a remoção da corrosão e providenciar a pintura | P2 | |

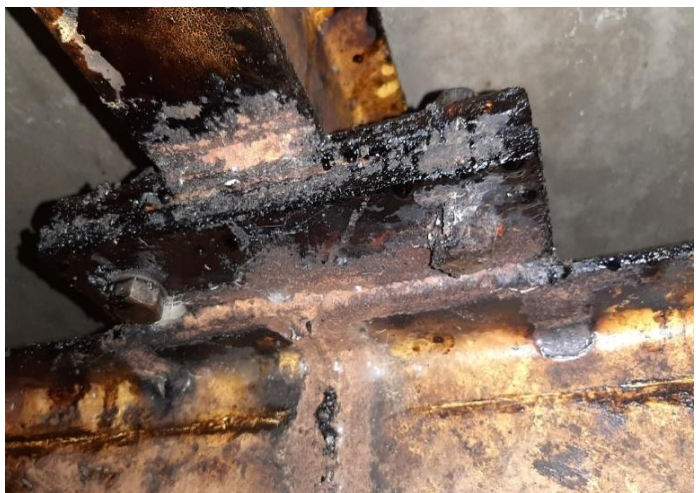
| <div><div><div><div><div></div><div>GRUPO</div><div>SINCE 1998 WITH YOU</div></div><div><div>CONERGE</div><div>NORMAS REGULAMENTADORAS</div></div></div><div></div></div></div> | | RELATÓRIO DE INSPEÇÃO NR - 35 | | | | <div><div><div></div><div>COPERSUCAR</div></div></div> | |
|---|---|---|---|---|---|---|---|
| 13 | FIXAÇÃO DO TRILHO | EXTERNA | INSPEÇÃO | Foi observado que a fixação do trilho e suporte com corrosão e sem pintura | Necessário realizar a remoção da corrosão e providenciar a pintura | P2 | |

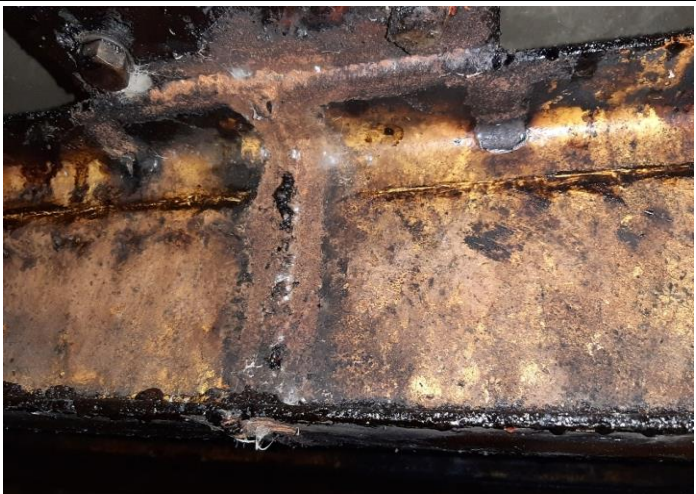
| <div><div><div><div><div></div><div>GRUPO</div><div>SINCE 1998 WITH YOU</div></div><div><div>CONERGE</div><div>NORMAS REGULAMENTADORAS</div></div></div><div></div></div></div> | | RELATÓRIO DE INSPEÇÃO NR - 35 | | | | <div><div><div></div><div>COPERSUCAR</div></div></div> | |
|---|---|---|---|---|---|---|---|
| 14 | SOLDA DO TRILHO | EXTERNA | INSPEÇÃO | Foi observado que a solda do trilho e suporte com corrosão e sem pintura | Necessário realizar a remoção da corrosão e providenciar a pintura | P2 | |

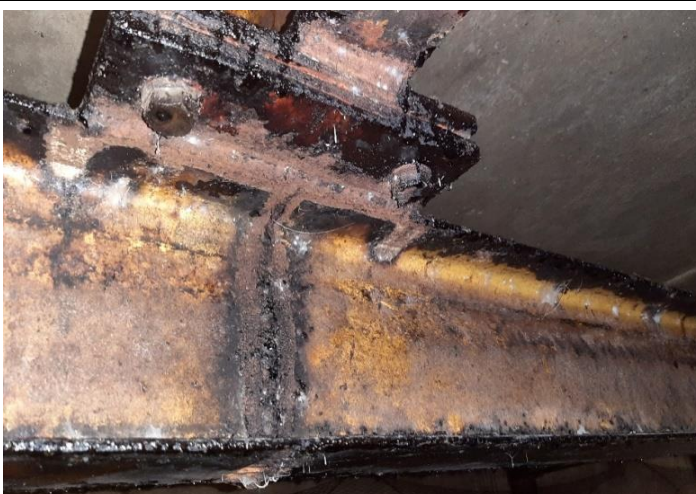
| <div><div><div><div><div></div><div>GRUPO</div><div>SINCE 1998 WITH YOU</div></div><div><div>CONERGE</div><div>NORMAS REGULAMENTADORAS</div></div></div><div></div></div></div> | | RELATÓRIO DE INSPEÇÃO NR - 35 | | | | <div><div><div></div><div>COPERSUCAR</div></div></div> | |
|---|---|---|---|---|---|---|---|
| 15 | SOLDA DO TRILHO | EXTERNA | INSPEÇÃO | Foi observado que a solda do trilho e suporte com corrosão e sem pintura (Lado central) | Necessário realizar a remoção da corrosão e providenciar a pintura | P2 | |

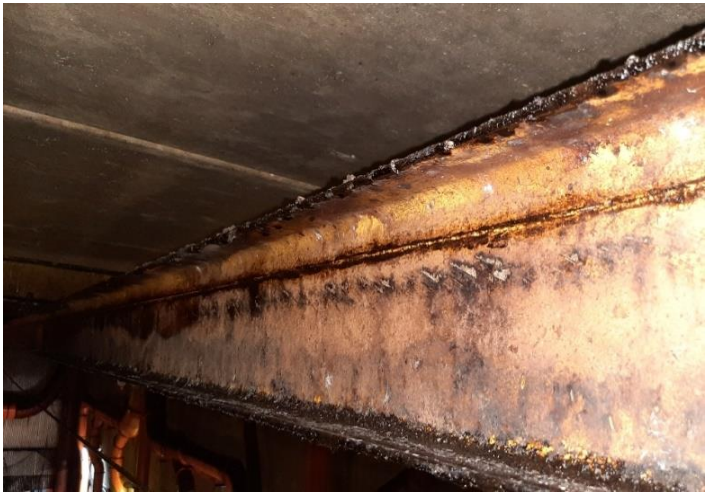
| <div><div><div><div><div></div><div>GRUPO</div><div>SINCE 1998 WITH YOU</div></div><div><div>CONERGE</div><div>NORMAS REGULAMENTADORAS</div></div></div></div></div> | | RELATÓRIO DE INSPEÇÃO NR - 35 | | | | <div><div><div></div><div>COPERSUCAR</div></div></div> | |
|---|---|---|---|---|---|---|---|
| 16 | TRILHO | EXTERNA | INSPEÇÃO | Foi observado que o trilho encontra-se com excesso de sujidades. | Necessário realizar limpeza periódica. | P3 | |

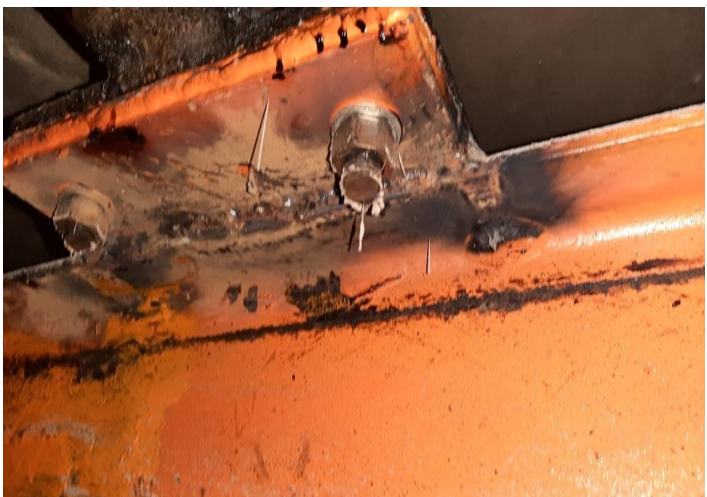
| <div><div><div><div><div></div><div>GRUPO</div><div>SINCE 1998 WITH YOU</div></div><div><div>CONERGE</div><div>NORMAS REGULAMENTADORAS</div></div></div></div></div> | | RELATÓRIO DE INSPEÇÃO NR - 35 | | | | <div><div><div></div><div>COPERSUCAR</div></div></div> | |
|---|---|---|---|---|---|---|---|
| 17 | SUORTE DO TRILHO | EXTERNA | INSPEÇÃO | Foi observado que o suporte do trilho encontra-se com corrosão | Necessário realizar a remoção da corrosão. | P2 | |

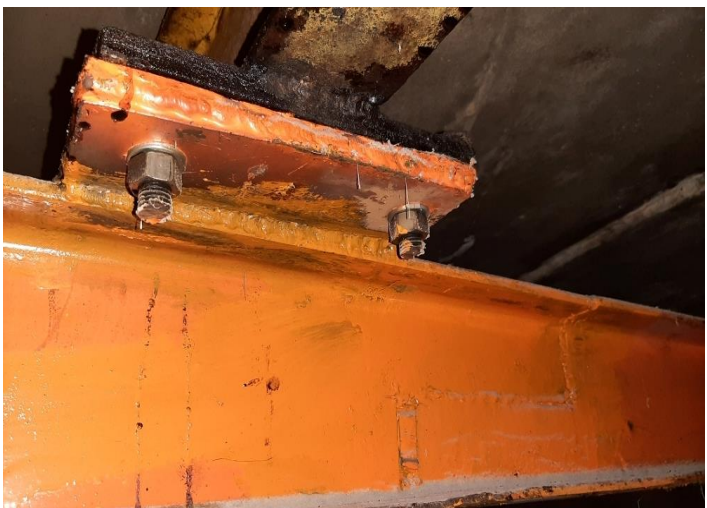
| <div><div><div><div><div></div><div>GRUPO</div><div>SINCE 1998 WITH YOU</div></div><div><div>CONERGE</div><div>NORMAS REGULAMENTADORAS</div></div></div></div></div> | | RELATÓRIO DE INSPEÇÃO NR - 35 | | | | <div><div><div></div><div>COPERSUCAR</div></div></div> | |
|---|---|---|---|---|---|---|---|
| 18 | SUORTE DO TRILHO | EXTERNA | INSPEÇÃO | Foi observado que o suporte do trilho encontra-se com corrosão (Central) | Necessário realizar a remoção da corrosão. | P2 | |

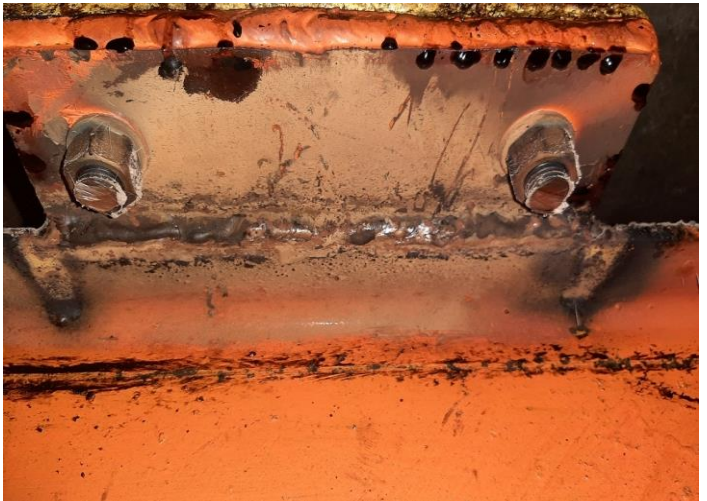
| <div><div><div><div><div></div><div>GRUPO</div><div>SINCE 1998 WITH YOU</div></div><div><div>CONERGE</div><div>NORMAS REGULAMENTADORAS</div></div></div></div></div> | | RELATÓRIO DE INSPEÇÃO NR - 35 | | | | <div><div><div></div><div>COPERSUCAR</div></div></div> | |
|---|---|---|---|---|---|---|---|
| 19 | SUORTE DO TRILHO | EXTERNA | INSPEÇÃO | Foi observado que o suporte do trilho encontra-se sem pintura | Necessário realizar a pintura do trilho | P3 | |

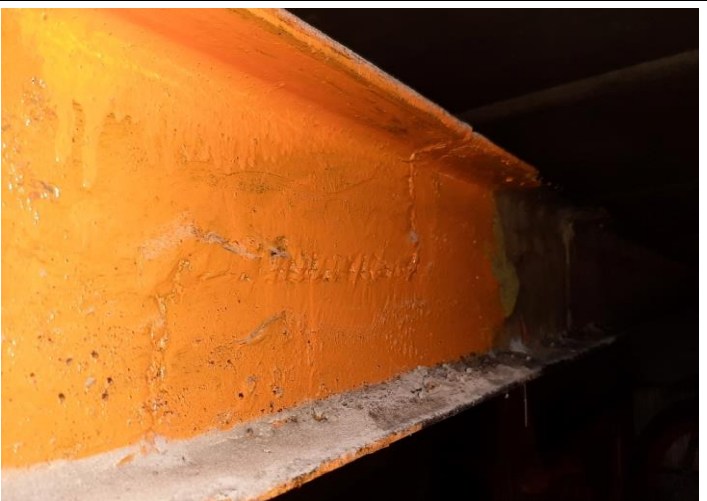
| <div><div><div><div><div></div><div>GRUPO</div><div>SINCE 1998 WITH YOU</div></div><div><div>CONERGE</div><div>NORMAS REGULAMENTADORAS</div></div></div></div></div> | | RELATÓRIO DE INSPEÇÃO NR - 35 | | | | <div><div><div></div><div>COPERSUCAR</div></div></div> | |
|---|---|---|---|---|---|---|---|
| 20 | TRILHO | EXTERNA | INSPEÇÃO | Foi observado que o suporte do trilho encontra-se com solda trecho substituido | Necessário à realização de Ensaio Não Destrutivo de Líquido Penetrante. | P1 | |

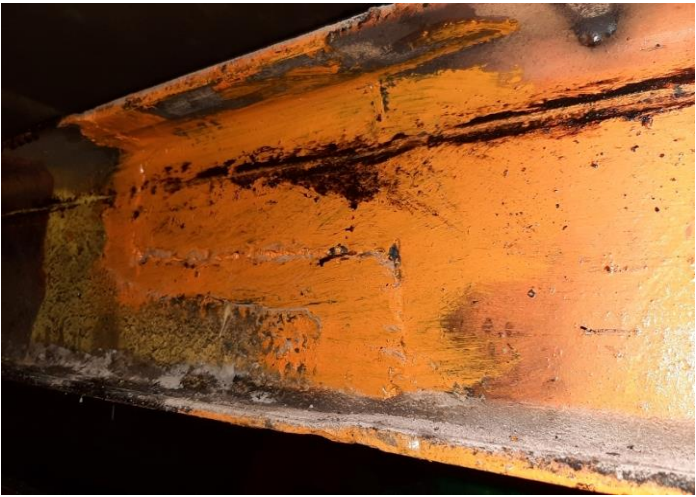
| <div><div><div><div><div></div><div>GRUPO</div><div>SINCE 1998 WITH YOU</div></div><div><div>CONERGE</div><div>NORMAS REGULAMENTADORAS</div></div></div></div></div> | | RELATÓRIO DE INSPEÇÃO NR - 35 | | | | <div><div><div></div><div>COPERSUCAR</div></div></div> | |
|---|---|---|---|---|---|---|---|
| 21 | TRILHO | EXTERNA | INSPEÇÃO | Foi observado que o suporte do trilho encontra-se com solda trecho substituido, (Lado de fora) | Necessário à realização de Ensaio Não Destrutivo de Líquido Penetrante. | P1 | |

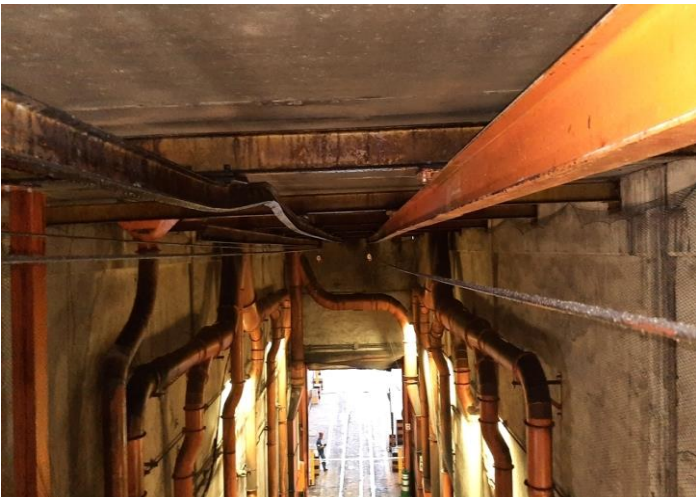
| <div><div><div><div><div></div><div>GRUPO</div><div>SINCE 1998 WITH YOU</div></div><div><div>CONERGE</div><div>NORMAS REGULAMENTADORAS</div></div></div></div></div> | | RELATÓRIO DE INSPEÇÃO NR - 35 | | | | <div><div><div></div><div>COPERSUCAR</div></div></div> | |
|---|---|---|---|---|---|---|---|
| 22 | GERAL TRILHO | EXTERNA | INSPEÇÃO | Foi observado que o suporte do trilho encontra-se danificado | Necessário à realização de reparo do trilho | P1 | |

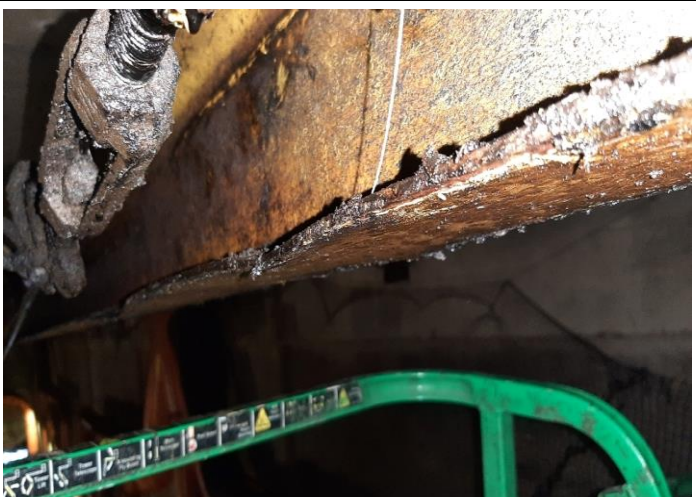
| <div><div><div><div><div></div><div>GRUPO</div><div>SINCE 1998 WITH YOU</div></div><div><div>CONERGE</div><div>NORMAS REGULAMENTADORAS</div></div></div></div></div> | | RELATÓRIO DE INSPEÇÃO NR - 35 | | | | <div><div><div></div><div>COPERSUCAR</div></div></div> | |
|---|---|---|---|---|---|---|---|
| 23 | TRILHO | EXTERNA | INSPEÇÃO | Foi observado que o trilho encontra-se danificado trecho, (Lado centro) crítico | Necessário à realização de reparo do trilho | P0 | |

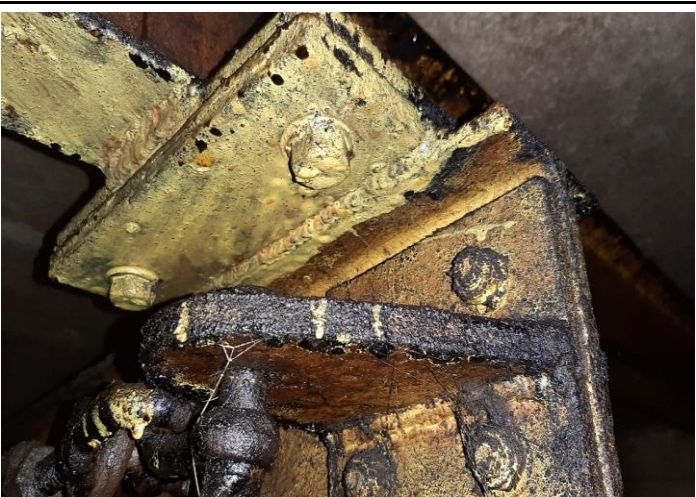
| <div><div><div><div><div></div><div>GRUPO</div><div>SINCE 1998 WITH YOU</div></div><div><div>CONERGE</div><div>NORMAS REGULAMENTADORAS</div></div></div></div></div> | | RELATÓRIO DE INSPEÇÃO NR - 35 | | | | <div><div><div></div><div>COPERSUCAR</div></div></div> | |
|---|---|---|---|---|---|---|---|
| 24 | SUORTE DO TRILHO | EXTERNA | INSPEÇÃO | Foi observado que o suporte do trilho encontra-se em conformidade (Lado centro) | NADA CONSTA | - | |

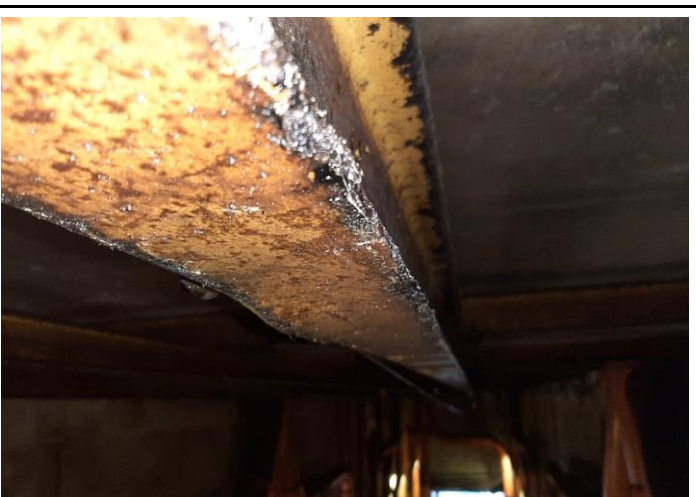
| <div><div><div><div><div></div><div>GRUPO</div><div>SINCE 1998 WITH YOU</div></div><div><div>CONERGE</div><div>NORMAS REGULAMENTADORAS</div></div></div></div></div> | | RELATÓRIO DE INSPEÇÃO NR - 35 | | | | <div><div><div></div><div>COPERSUCAR</div></div></div> | |
|---|---|---|---|---|---|---|---|
| 25 | TRILHO | EXTERNA | INSPEÇÃO | Foi observado que o trilho encontra-se danificado (Lado mar) | Necessário à realização de reparo do trilho | P0 | |
