INSPEÇÃO E LAUDO EM LINHA DE VIDA NR-35

ESC 02 e 03 - Almoxarifado LOUIS DREYFUS

Número do Relatório: 3071

Tipo de inspeção: Inspeção e Laudo - NR-35

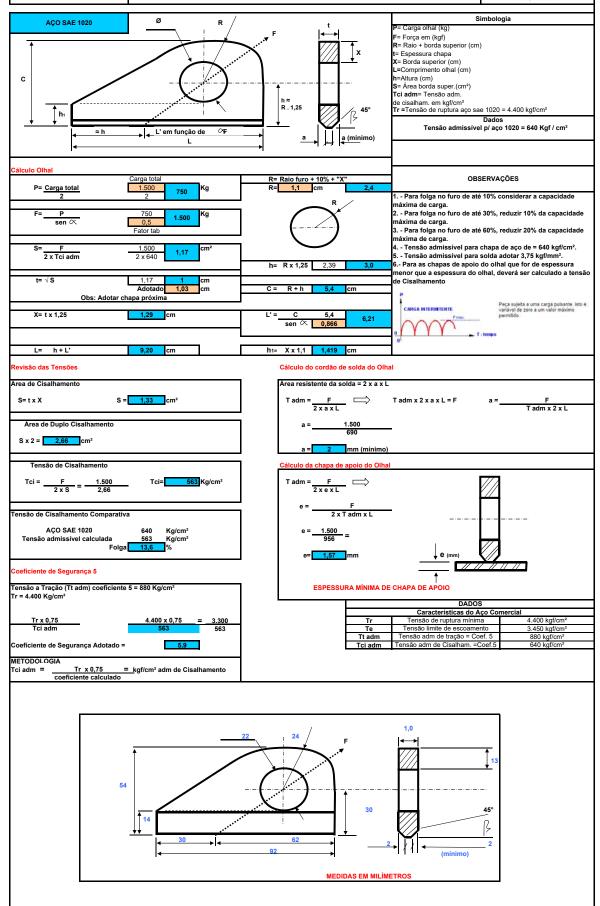
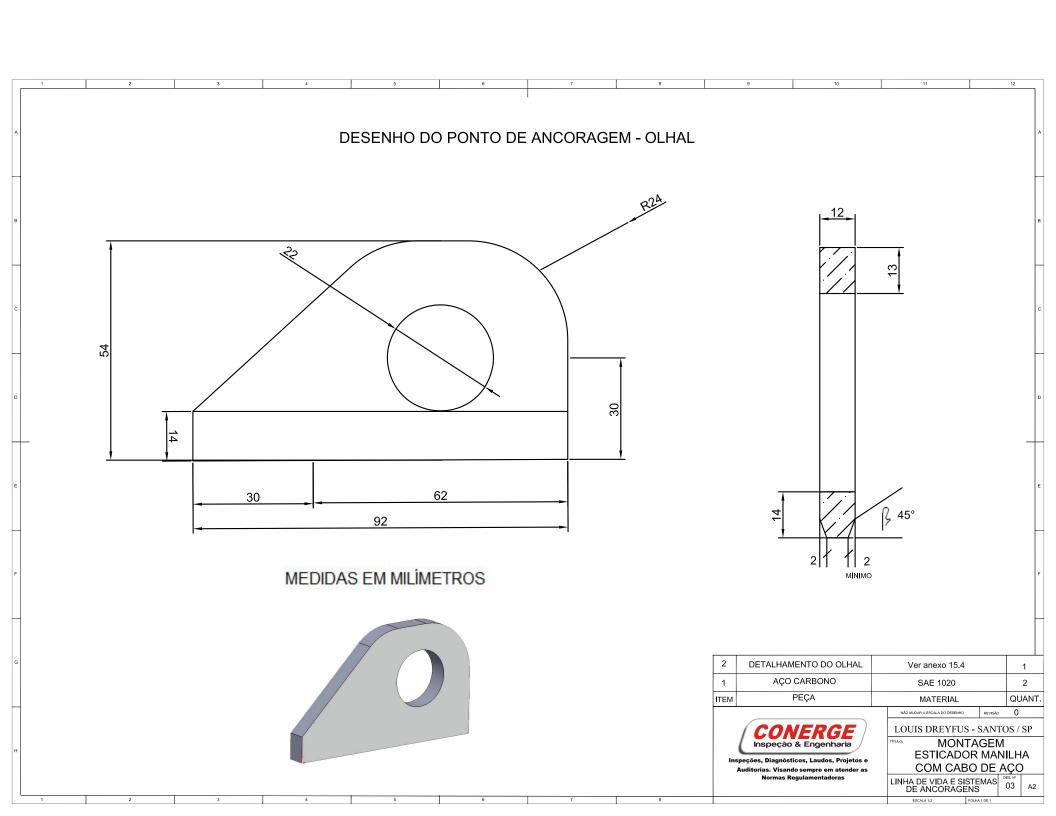
ANEXO 15.4 PROJETO DO SISTEMA DE ANCORAGEM

A espessura da chapa de ancoragem instalada é menor do que a espessura solicitada para uma tensão de 1500Kgf, no entanto a chapa de ancoragem instalada não atende a carga solicitada.

No anexo 15.4, possui o projeto do sistema de ancoragem tipo olhal e suas especificações, adotamos no projeto uma chapa de **aço SAE 1020 de 1/2"**, no entanto o cálculo acima aprova chapas com espessuras maiores **que 10 mm (Aprox. 13/32")**. O modo de instalação deve seguir o procedimento de montagem de linha de vida vertical do anexo 15.5

- 3) A ancoragem instalada tipo olhal, deverá atender a NR-18, que obriga o ponto de ancoragem suportar uma tensão de 1500 Kgf.(Anexo 15.4)
- 4) A linha de vida deve possuir esticador de cabo de aço, para atendimento da NBR 8029 e NBR 10870.(Anexo 15.3 e 15.4)
