## **INSPEÇÃO E LAUDO EM LINHA DE VIDA NR-35**

### **ESC 11 – FILTRO UV**

#### **LOUIS DREYFUS**

Executar Inspeções e Laudo **Escada 11 - FILTRO UV** para fins de certificação das atuais condições de segurança.

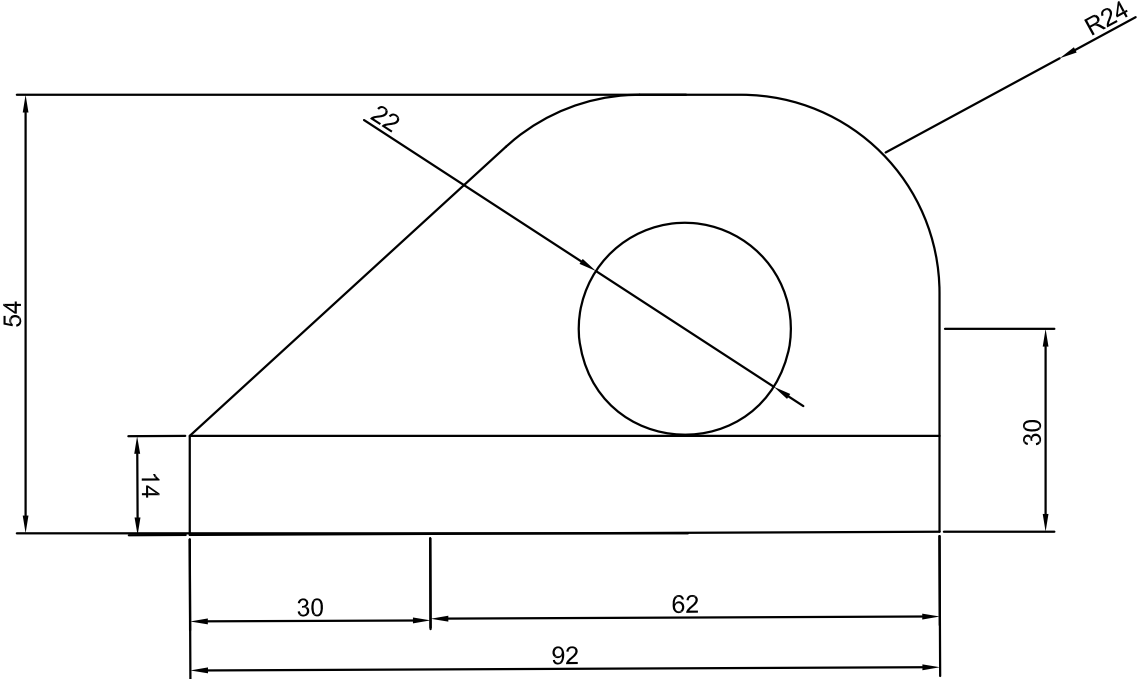
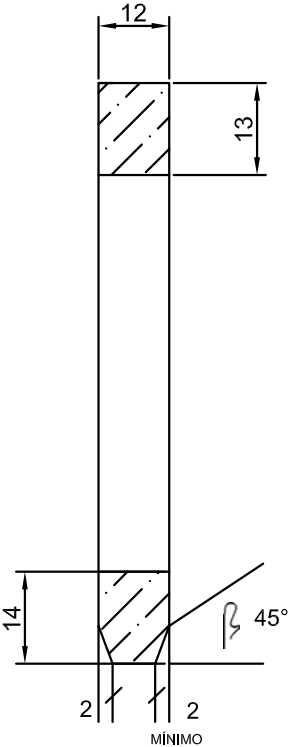
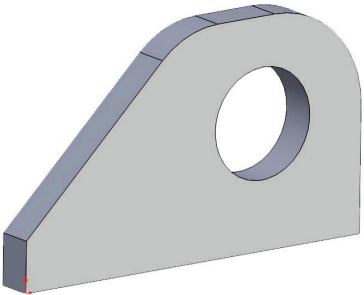
DESENHO DO PONTO DE ANCORAGEM - OLHAL

$e_{exist} = 1,0$  **(REPROVADO)**

No anexo 15.4, possui o projeto do sistema de ancoragem tipo olhal e suas especificações, adotamos no projeto uma chapa de **aço SAE 1020 de 1/2"**, porém o cálculo acima aprova chapas com espessuras maiores **que 10 mm (Aprox. 13/32")**. O modo de instalação deve seguir o procedimento de montagem de linha de vida vertical do anexo 15.5

Iniciar a instalação do olhal, realizando a fabricação e instalação conforme o anexo 15.4 e 15.5.

- 3) A ancoragem instalada tipo olhal, deverá atender a NR-18, que obriga o ponto de ancoragem suportar uma tensão de 1500 Kgf. (Anexo 15.4)
- 4) A linha de vida deve possuir esticador de cabo de aço, para atendimento da NBR 8029 e NBR 10870. (Anexo 15.3 e 15.4)
