## **INSPEÇÃO E LAUDO EM LINHA DE VIDA NR-35**

## **LINHA DE VIDA 02 LAJE SALA DE MANUTENÇÃO**

**LOUIS DREYFUS**

Executar Inspeções e Laudo **Linha de Vida 02-Laje Sala de Manutenção** para fins de certificação das atuais condições de segurança.

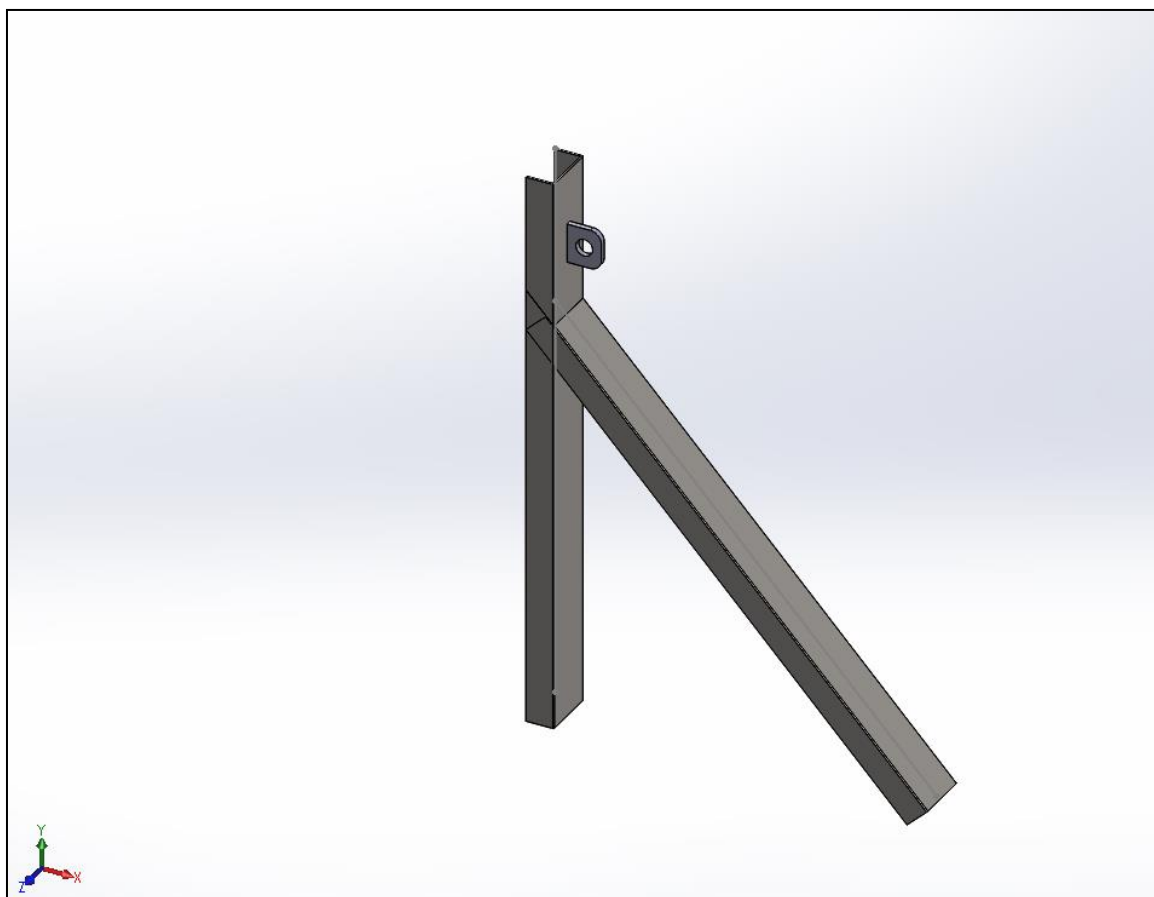
## 14 – Análise Estática – Suporte de Ancoragem existente

De acordo com a análise estática por elementos finitos, o resultado obtido pelo critério de tensão de Von Mises foi 807.723 N/mm<sup>2</sup> sendo superior do limite de escoamento do material Aço 1020 - 295 N/mm<sup>2</sup>. O suporte está reprovado de acordo com a NR-18, que obriga o ponto de ancoragem suportar uma carga pontual de 1500 Kgf.

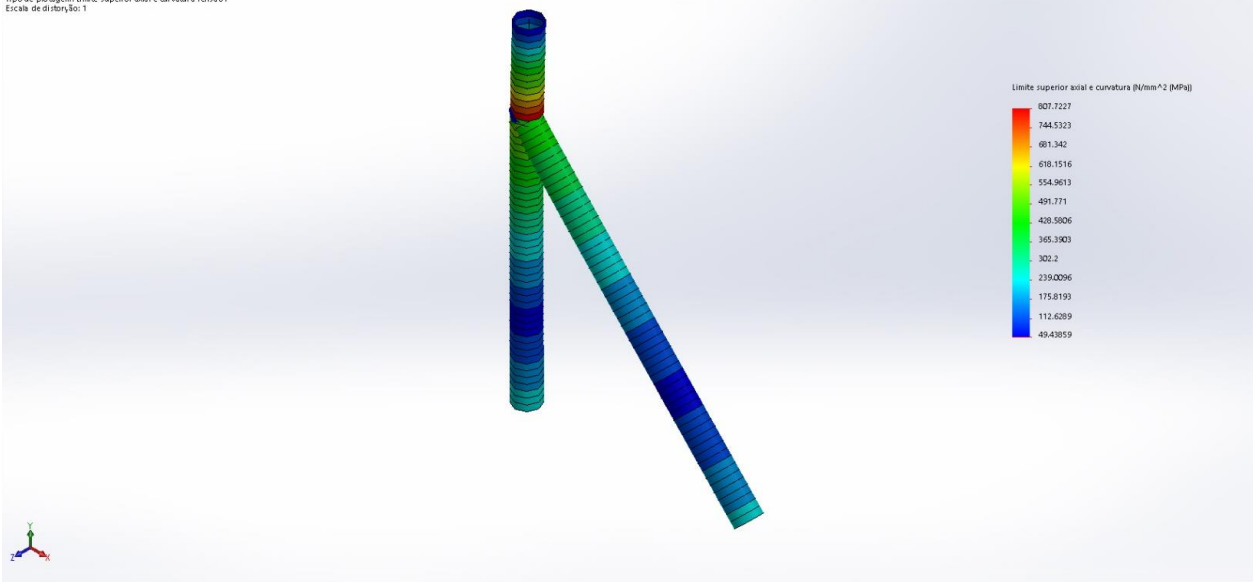
Suporte - Sala de Máquinas-Análise estática 1-Tensão-Tensão1

| Nome | Tipo | Mín. | Máx. |
|---|---|---|---|
| Tensão1 | TXY: Cisalhamento na dir. Y no plano YZ | 0 N/mm <sup>2</sup> (MPa)<br>Elemento: 113 | 807.723 N/mm <sup>2</sup> (MPa)<br>Elemento: 14 |

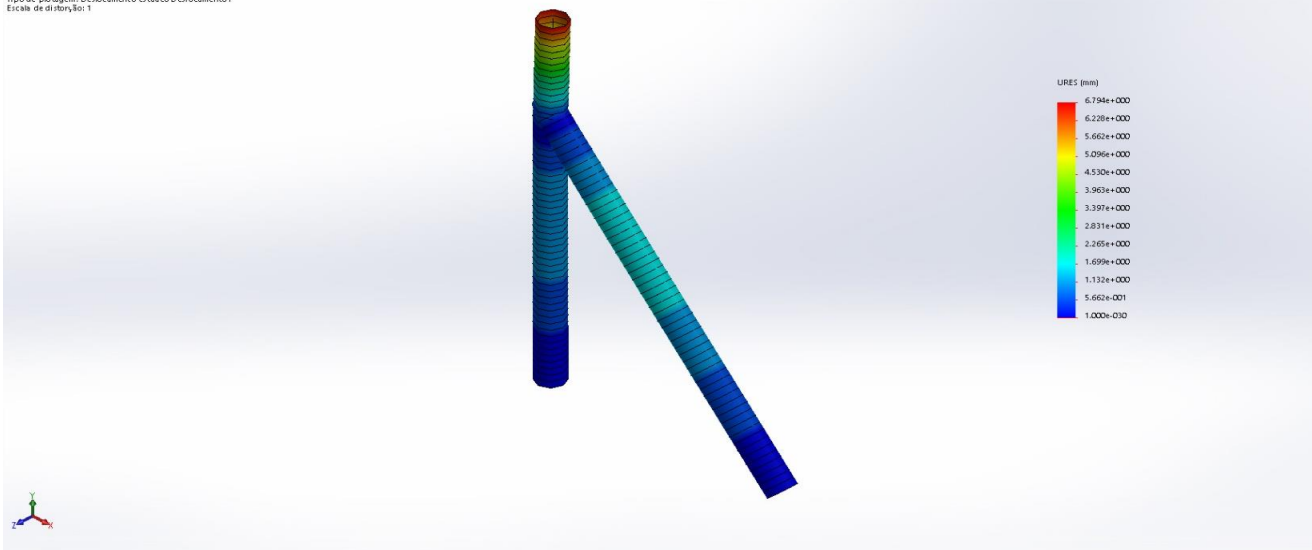
Suporte - Sala de Máquinas-Análise estática 1-Deslocamento-Deslocamento1

| Nome | Tipo | Mín. | Máx. |
|---|---|---|---|
| Deslocamento1 | URES: Deslocamento resultante | 0 mm<br>Nó: 58 | 6.79438 mm<br>Nó: 1 |
