LAUDO CONFORME NR-29

COPERSUCAR

CN-03

Avaliar através da inspeção de integridade NR-29, os aspectos físicos estruturais, instalações, manutenção, grau de corrosão existente, soldas e documentações do CARREGADOR DE NAVIOS, identificado como CN-03 para a liberação do uso do equipamento com segurança, conforme exigência da Portaria MTP nº 671, de 30 de março de 2022.

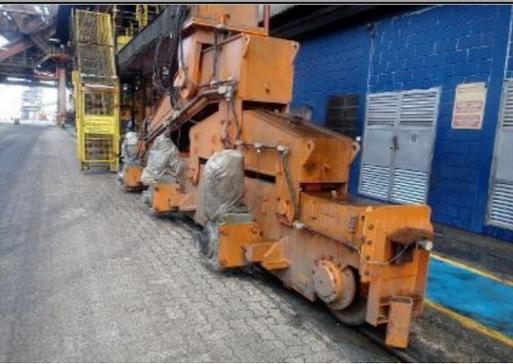
Nº	LOCAL	SITUAÇÃO ENCONTRADA	RECOMENDAÇÃO	PRIORIDADE	FOTO
1	CARRO TRUCK LADO TERRA RUMO	Foi evidenciado que o carro truck não possui batente anti-colisão.	Necessário providenciar batente anti-colisão para o carro truck.	P-0

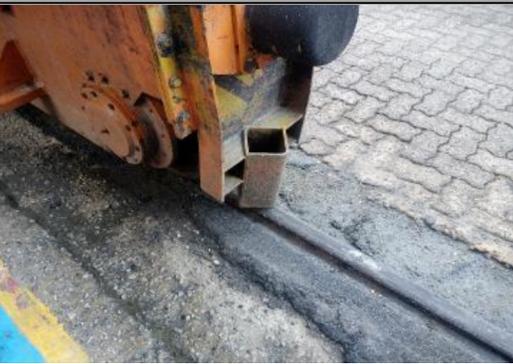
Nº	LOCAL	SITUAÇÃO ENCONTRADA	RECOMENDAÇÃO	PRIORIDADE	FOTO
17	SISTEMA DE LIMPEZA DE TRILHO - LADO TERRA OPOSTO RUMO	Foi evidenciado que o sistema de limpeza de trilho está sem a madeira.	Necessário providenciar a madeira do sistema de limpeza de trilho.	P-0

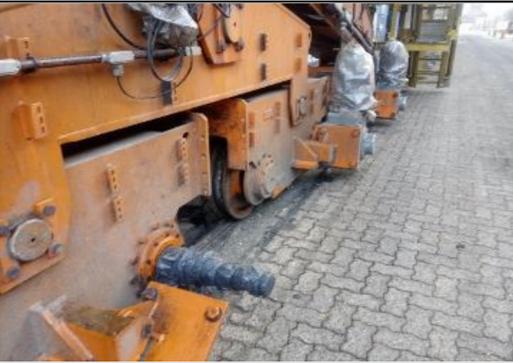
18	MOTOR DE TRANSLAÇÃO DO CARRO TRUCK - LADO TERRA OPOSTO RUMO	Foi evidenciado que está faltando o motor de translação do carro truck.	Necessário providenciar o motor de translação para o carro truck.	P-0

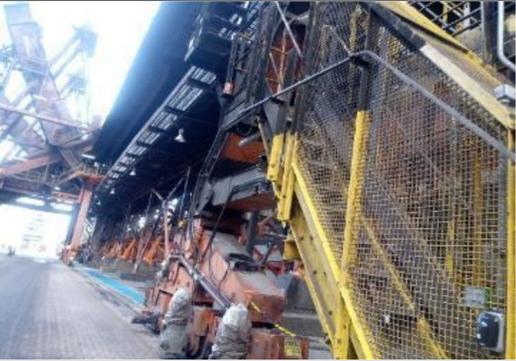
22	SIRENE LADO TERRA CENTRAL	Foi evidenciado que a sirene não está funcionando.	Necessário providenciar o conserto da Sirene.	P-0

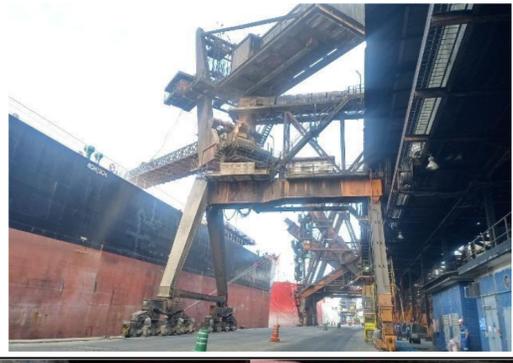
26	CN-03	Foi evidenciado que o CN-03 não possui evidência de auditoria e inspeção conforme NR-12.	Necessário providenciar a auditoria e inspeção NR-12 com a emissão de relatório técnico com recolhimento de ART.	P-0

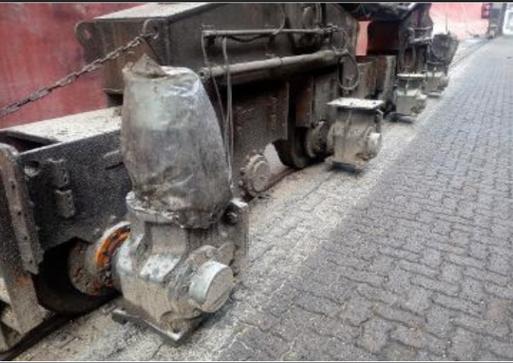
31	MOTOR DE TRANSLAÇÃO DO CARRO TRUCK - LADO MAR OPOSTO RUMO	Foi evidenciado que está faltando o motor de translação do carro truck.	Necessário providenciar motor de translação que está faltando no carro truck.	P-0

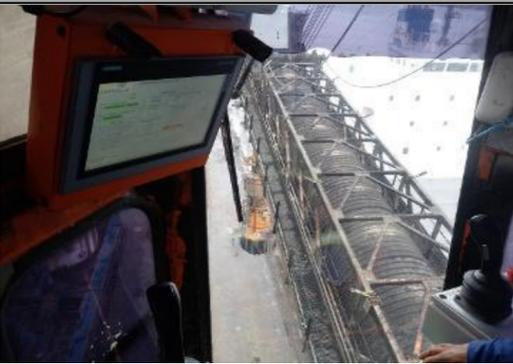
Nº	LOCAL	SITUAÇÃO ENCONTRADA	RECOMENDAÇÃO	PRIORIDADE	FOTO
53	VIDROS DA CABINE	Foi evidenciado que os vidros da cabine encontram-se sujos.	Necessário providenciar a limpeza periodica dos vidros da cabine.	P-1

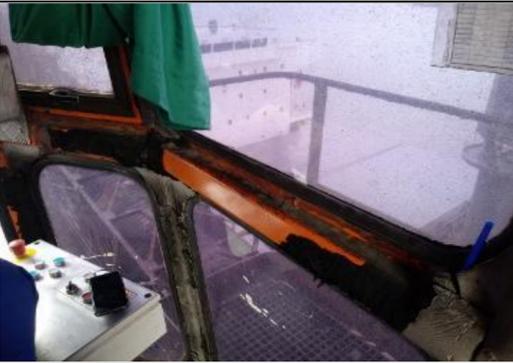
54	ISOLAMENTO TÉRMICO DA CABINE	Foi evidenciado que o isolamento térmico da cabine encontra-se danificado.	Necessário providenciar a substituição do isolamento térmico da cabine.	P-1

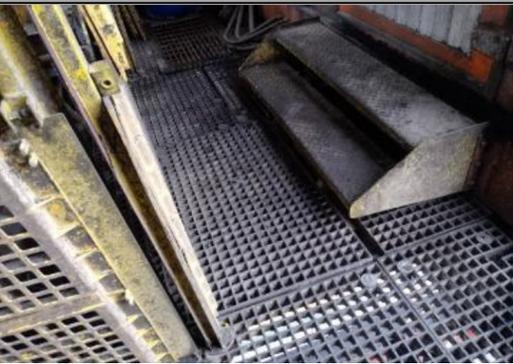
Nº	LOCAL	SITUAÇÃO ENCONTRADA	RECOMENDAÇÃO	PRIORIDADE	FOTO
57	GRADE DE PISO PRÓXIMA AO CCM E DROMO	Foi evidenciado uma grade de piso solta próxima ao CCM e dromo.	Necessário providenciar a fixação da grade de piso.	P-1
