LAUDO CONFORME NR-29

COPERSUCAR

CN-02

RELATÓRIO DE INSPEÇÃO NR-29

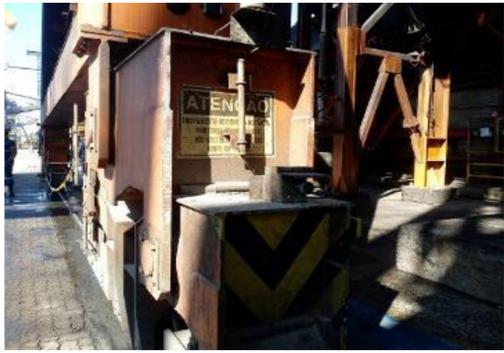
Nº	LOCAL	SITUAÇÃO ENCONTRADA	RECOMENDAÇÃO	PRIORIDADE	FOTO
1	AVISO DE SEGURANÇA DO CARRO TRUCK	Foi evidenciado a existência de aviso de segurança no carro truck.	Nada Consta.	-

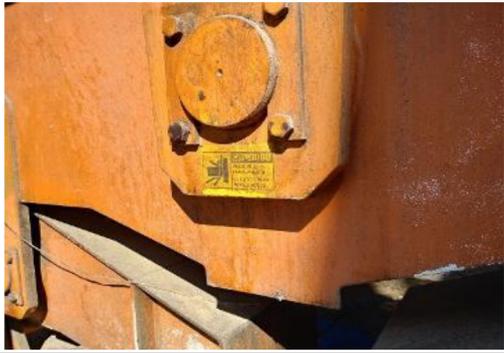
2	AVISO DE SEGURANÇA DO CARRO TRUCK - LADO TERRA RUMO	Foi evidenciado a existência de aviso de segurança no carro truck.	Nada Consta.	-

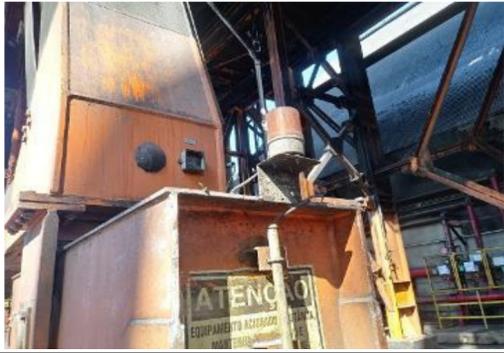
3	AVISO DE SEGURANÇA DO CARRO TRUCK	Foi evidenciado a existência de aviso de segurança no carro truck.	Nada Consta.	-

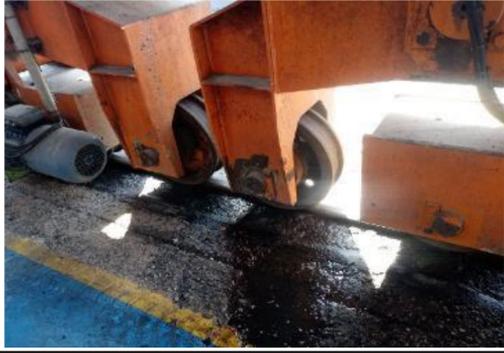
4	RODAS DO CARRO TRUCK - LADO TERRA	Foi evidenciado que as rodas do carro truck encontram-se em bom estado de conservação.	Nada Consta.	-

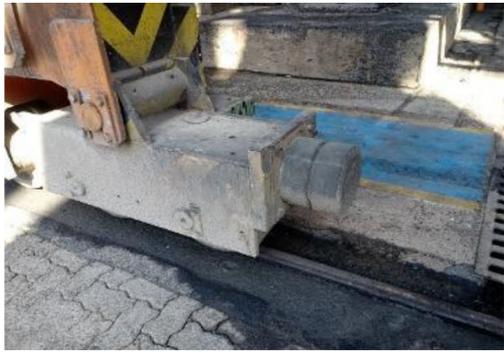
Nº	LOCAL	SITUAÇÃO ENCONTRADA	RECOMENDAÇÃO	PRIORIDADE	FOTO
5	BATENTE ANTI COLISÃO DO CARRO TRUCK - LADO TERRA RUMO	Foi evidenciado que o batente anti-colisão do carro truck encontra-se em bom estado de conservação.	Nada Consta.	-

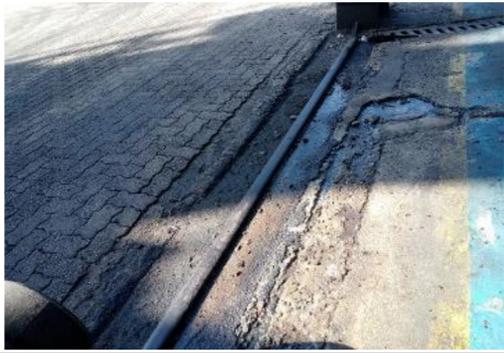
6	TRILHO LADO TERRA	Foi evidenciado que o trilho encontra-se em bom estado de conservação.	Nada Consta.	-

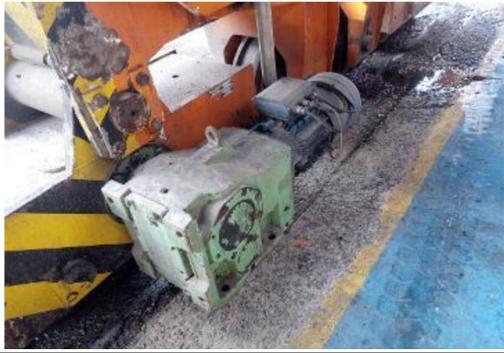
7	MOTOR DE TRANSLAÇÃO DO CARRO TRUCK RUMO TERRA	Foi evidenciado que o motor de translação do carro truck encontra-se em bom estado de conservação.	Nada Consta.	-

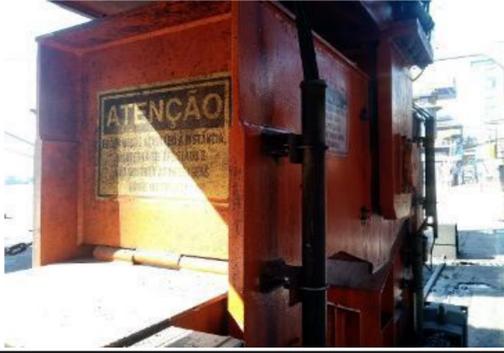
8	AVISO DE SEGURANÇA DO CARRO TRUCK TERRA OPOSTO RUMO	Foi evidenciado a existência de aviso de segurança no carro truck .	Nada Consta.	-

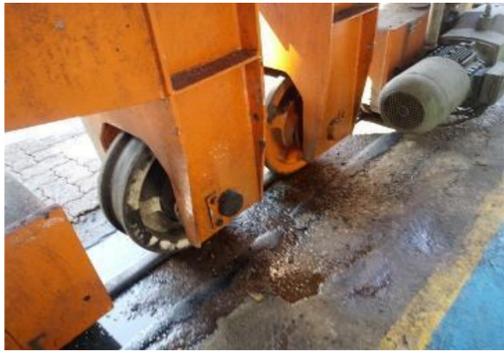
Nº	LOCAL	SITUAÇÃO ENCONTRADA	RECOMENDAÇÃO	PRIORIDADE	FOTO
9	RODAS DO CARRO TRUCK TERRA OPOSTO RUMO	Foi evidenciado que as rodas do carro truck encontram-se em bom estado de conservação.	Nada Consta.	-

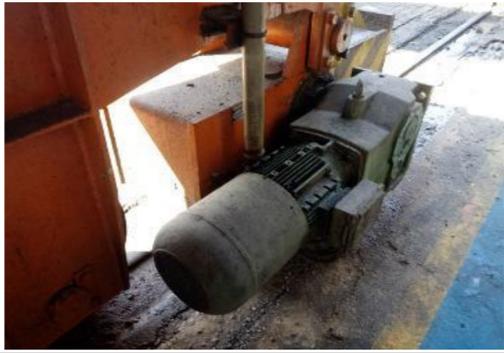
10	MOTOR DE TRANSLAÇÃO DO CARRO TRUCK OPOSTO RUMO	Foi evidenciado que o motor de translação do carro truck encontra-se em bom estado de conservação.	Nada Consta.	-

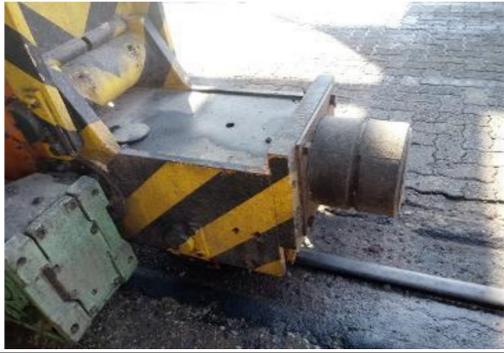
11	BATENTE ANTI-COLISÃO DO CARRO TRUCK - TERRA OPOSTO RUMO	Foi evidenciado que o batente anti-colisão do carro truck encontra-se em bom estado de conservação.	Nada Consta.	-

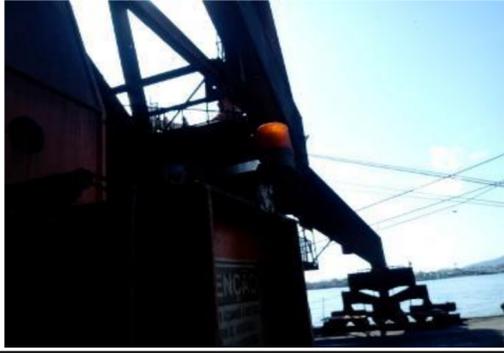
12	GIROFLEX TERRA OPOSTO RUMO	Foi evidenciado que o giroflex encontra-se em bom estado de conservação.	Nada Consta.	-

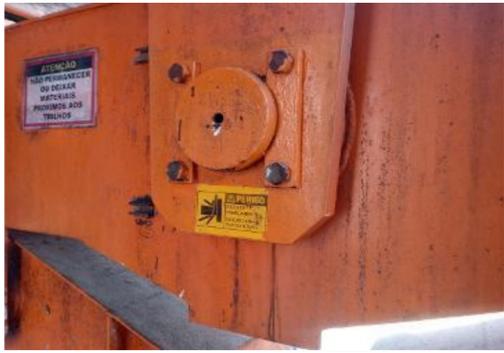
Nº	LOCAL	SITUAÇÃO ENCONTRADA	RECOMENDAÇÃO	PRIORIDADE	FOTO
13	AVISO DE SEGURANÇA DO CARRO TRUCK - TERRA OPOSTO RUMO	Foi evidenciado a existência de aviso de segurança.	Nada Consta.	-

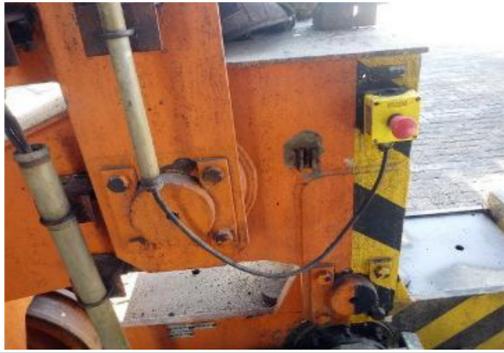
14	BOTÃO DE EMERGÊNCIA DO CARRO TRUCK - TERRA OPOSTO RUMO	Foi evidenciado que o botão de emergência do carro truck encontra-se em bom estado de conservação.	Nada Consta.	-

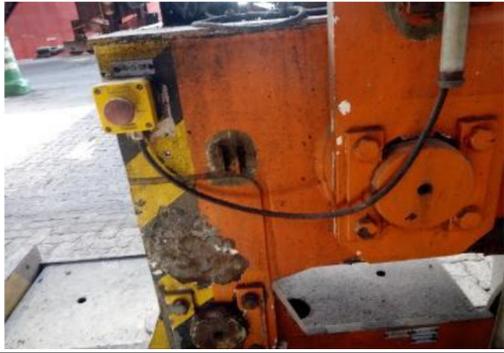
15	BOTÃO DE EMERGÊNCIA DO CARRO TRUCK - TERRA RUMO	Foi evidenciado que o botão de emergência do carro truck encontra-se em bom estado de conservação.	Nada Consta.	-

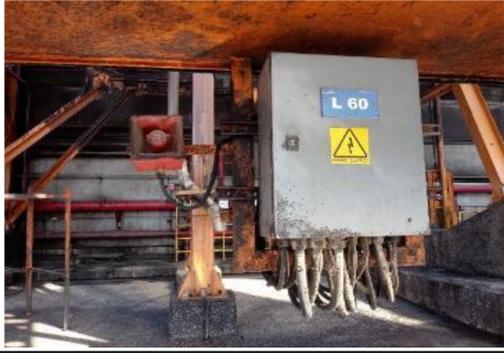
16	SIRENE - LADO TERRA	Foi verificado que a sirene encontra-se em bom estado de conservação.	Nada Consta.	-

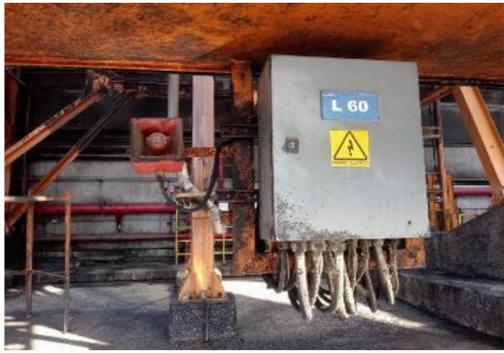
Nº	LOCAL	SITUAÇÃO ENCONTRADA	RECOMENDAÇÃO	PRIORIDADE	FOTO
17	PAINEL ELÉTRICO - LADO TERRA	Foi verificado que o painel elétrico encontra-se em bom estado de conservação.	Nada Consta.	-

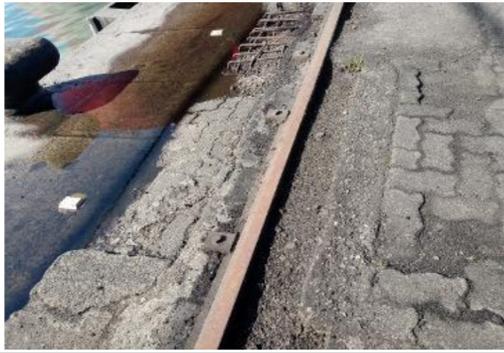
18	TRILHO - LADO MAR	Foi evidenciado que o trilho encontra-se em bom estado de conservação.	Nada Consta.	-

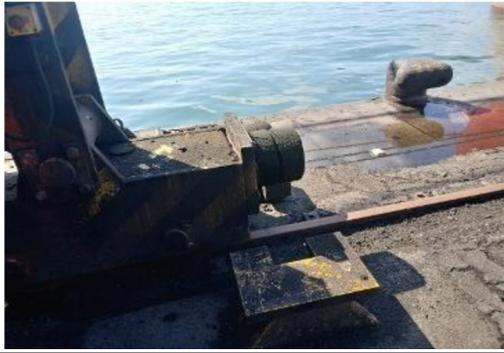
19	BATENTE ANTI COLISÃO DO CARRO TRUCK - LADO MAR OPOSTO RUMO	Foi evidenciado que o batente anti-colisão do carro truck encontra-se em bom estado de conservação.	Nada Consta.	-

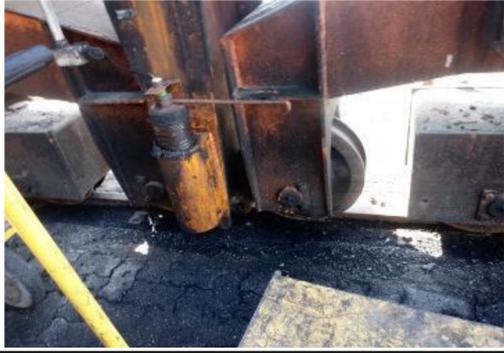
20	SISTEMA DE ANCORAGEM DO CARRO TRUCK - LADO MAR OPOSTO RUMO	Foi evidenciado que o sistema de ancoragem do carro truck encontra-se em bom estado de conservação.	Nada Consta.	-

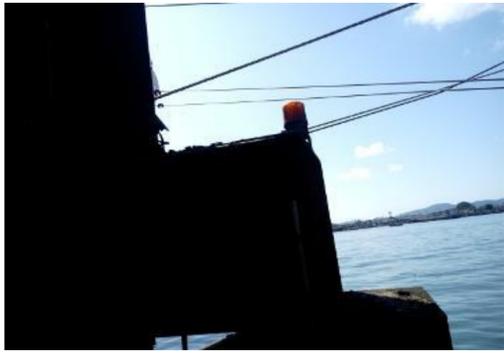
Nº	LOCAL	SITUAÇÃO ENCONTRADA	RECOMENDAÇÃO	PRIORIDADE	FOTO
21	SIRENE LADO MAR OPOSTO RUMO	Foi evidenciado que a sirene encontra-se em bom estado de conservação.	Nada Consta.	-

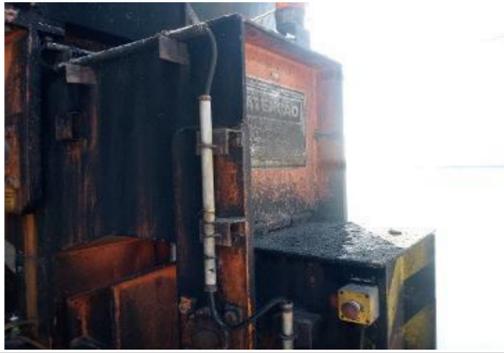
22	AVISO DE SEGURANÇA DO CARRO TRUCK - LADO MAR OPOSTO RUMO	Foi evidenciado que o aviso de segurança encontra-se sujo.	Necessário providenciar a substituição do aviso de segurança do carro truck.	P-0

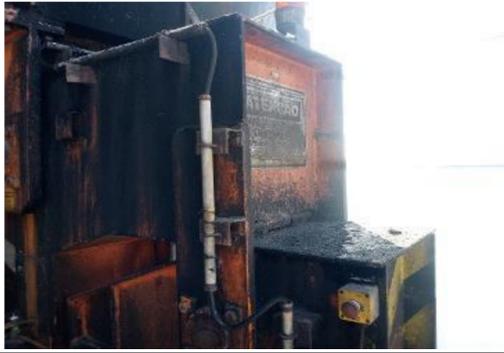
23	BOTÃO DE EMERGÊNCIA DO CARRO TRUCK - LADO MAR OPOSTO RUMO	Foi evidenciado que o botão de emergência do carro truck encontra-se em bom estado de conservação.	Nada Consta.	-

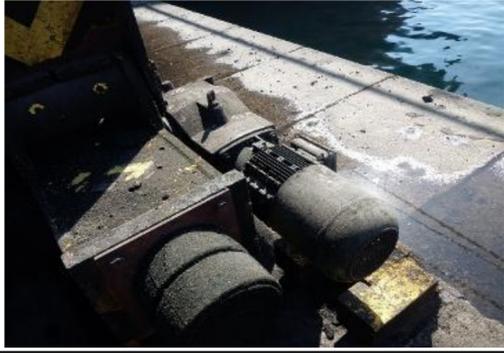
24	MOTOR DE TRANSLAÇÃO DO CARRO TRUCK - LADO MAR OPOSTO RUMO	Foi evidenciado que o motor de translação do carro truck encontra-se em bom estado de conservação.	Nada Consta.	-

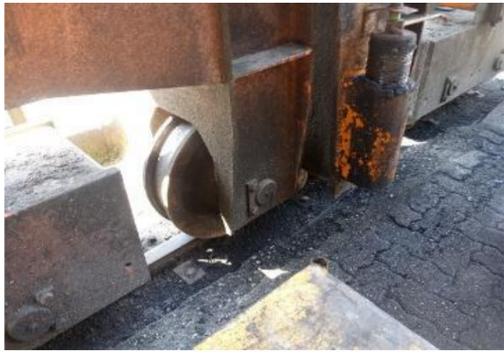
Nº	LOCAL	SITUAÇÃO ENCONTRADA	RECOMENDAÇÃO	PRIORIDADE	FOTO
25	RODAS DO CARRO TRUCK - LADO MAR APOSTO	Foi evidenciado que as rodas do carro truck encontram-se em bom estado de conservação.	Nada Consta.	-

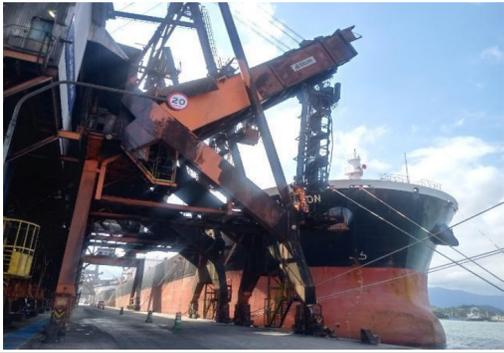
26	CN-02	Foi evidenciado que o CN-02 não possui evidência de auditoria e inspeção conforme NR-12.	Necessário providenciar a auditoria e inspeção NR-12 com a emissão de relatório técnico com recolhimento de ART.	P-0

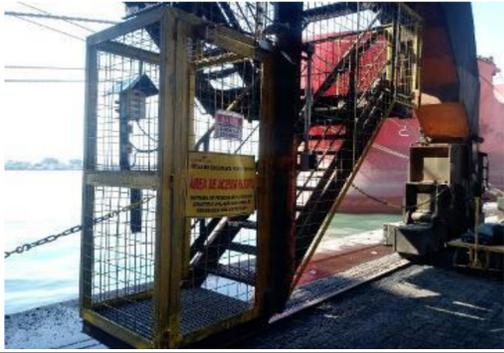
27	PORTA DE ACESSO	Foi evidenciado que a porta de acesso encontra-se em bom estado de conservação.	Nada Consta.	-

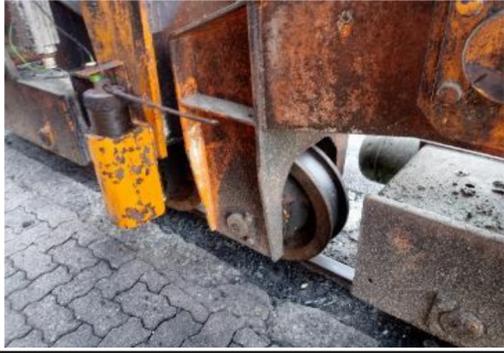
28	RODAS DO CARRO TRUCK - LADO MAR	Foi evidenciado que as rodas do carro truck encontram-se em bom estado de conservação.	Nada Consta.	-

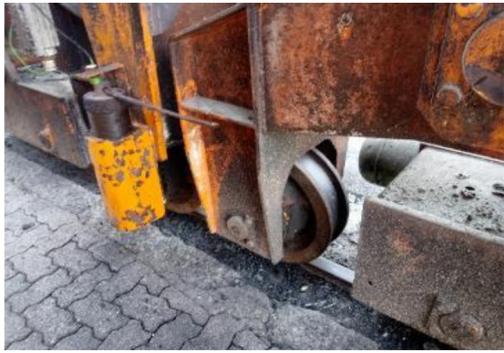
Nº	LOCAL	SITUAÇÃO ENCONTRADA	RECOMENDAÇÃO	PRIORIDADE	FOTO
29	SISTEMA DE ANCORAGEM DO CARRO TRUCK - LADO MAR	Foi evidenciado que o sistema de ancoragem do carro truck encontra-se em bom estado de conservação.	Nada Consta.	-

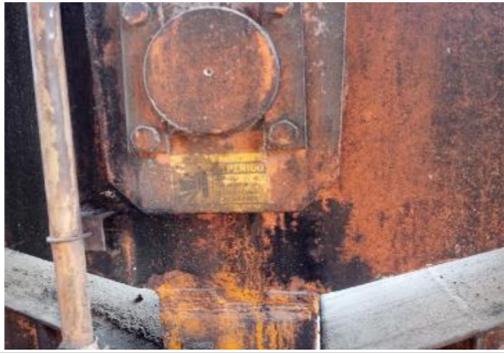
30	AVISO DE SEGURANÇA DO CARRO TRUCK	Foi evidenciado que o aviso de segurança do carro truck encontra-se ilegível.	Necessário providenciar a substituição do aviso de segurança do carro truck.	P-0

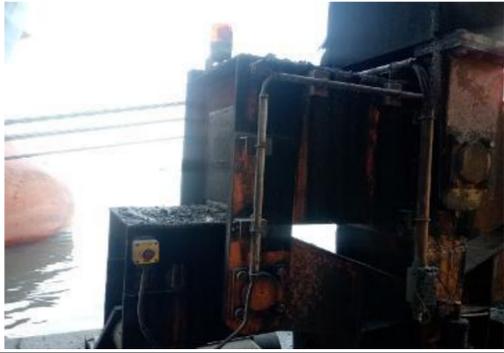
31	SIRENE - LADO MAR RUMO	Foi evidenciado que a sirene encontra-se em bom estado de conservação.	Nada Consta.	-

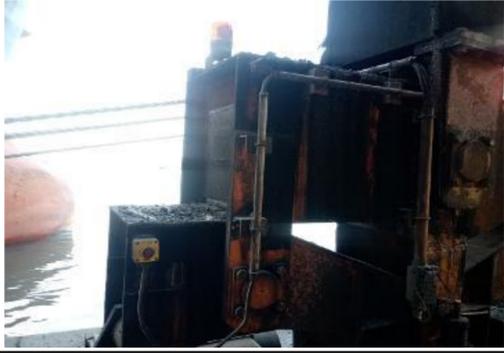
32	BOTÃO DE EMERGÊNCIA -LADO MAR	Foi evidencia que botão de emergência encontra-se em bom estado de conservação.	Nada Consta.	-

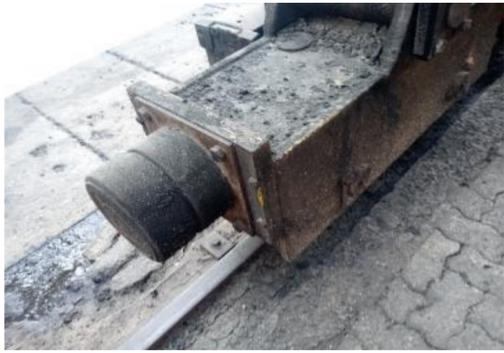
Nº	LOCAL	SITUAÇÃO ENCONTRADA	RECOMENDAÇÃO	PRIORIDADE	FOTO
33	BATENTE ANTI-COLISÃO DO CARRO TRUCK	Foi evidenciado que o batente anti-colisão do carro truck encontra-se em bom estado de conservação.	Nada Consta.	-

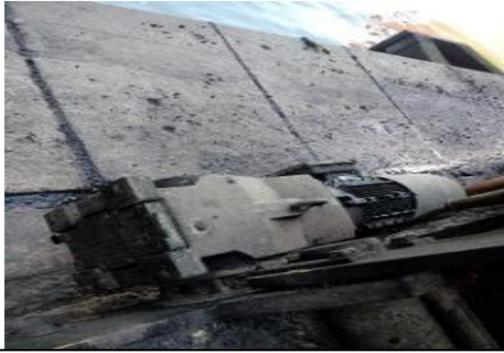
34	MOTOR DE TRANSLAÇÃO DO CARRO TRUCK	Foi evidenciado que o motor de translação do carro truck encontra-se em bom estado de conservação.	Nada Consta.	-

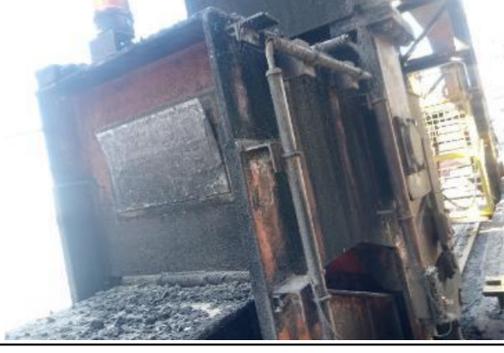
35	AVISO DE SEGURANÇA DO CARRO TRUCK	Foi evidenciado que o aviso de segurança do carro encontra-se ilegível.	Necessário providenciar a substituição do aviso de segurança do carro truck.	P-0

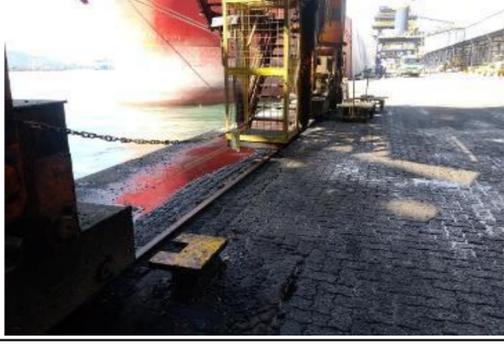
36	CORRENTE DE SINALIZAÇÃO ENTRE TRUCKS - LADO MAR	Foi evidenciado a existência de corrente de sinalização.	Nada Consta.	-

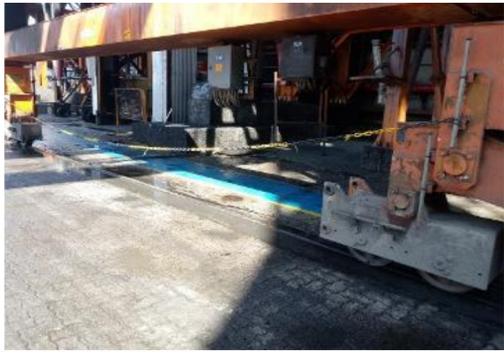
Nº	LOCAL	SITUAÇÃO ENCONTRADA	RECOMENDAÇÃO	PRIORIDADE	FOTO
37	CORRENTE DE SINALIZAÇÃO - LADO TERRA	Foi evidenciado a existência de corrente de sinalização.	Nada Consta.	-

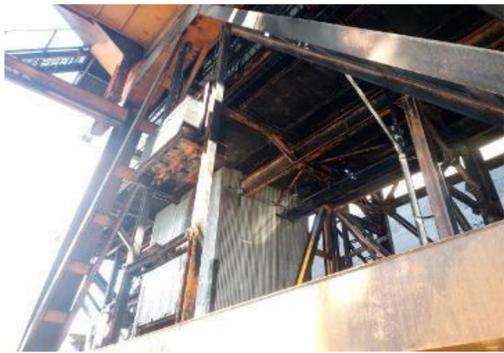
38	CONTRAPESO DA CORREIA TRANSPORTADORA	Foi evidenciado que o contrapeso da correia transportadora encontra-se em bom estado de conservação.	Nada Consta.	-

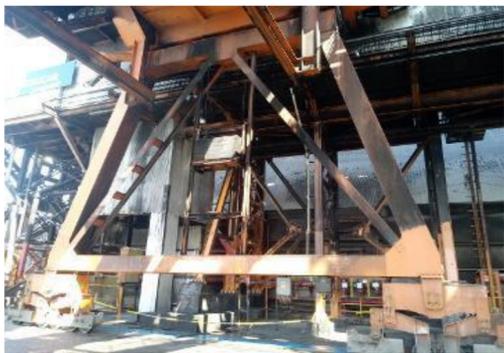
39	ESTRUTURA METÁLICA - LADO TERRA	Foi evidenciado que a estrutura metálica encontra-se em bom estado de conservação.	Nada Consta.	-

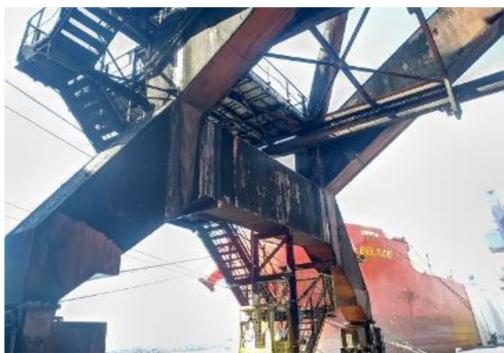
40	ESTRUTURA METÁLICA - LADO MAR	Foi evidenciado que a estrutura metálica encontra-se em bom estado de conservação.	Nada Consta.	-

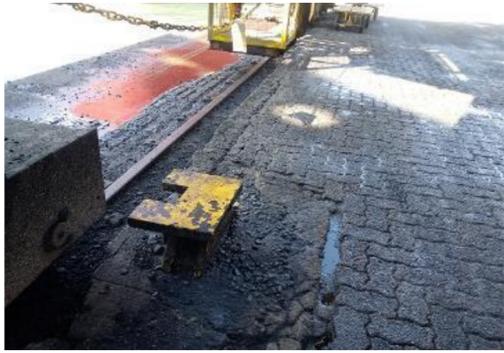
Nº	LOCAL	SITUAÇÃO ENCONTRADA	RECOMENDAÇÃO	PRIORIDADE	FOTO
41	APOIO DA ANCORAGEM	Foi evidenciado que a estrutura metálica encontra-se em bom estado de conservação.	Nada Consta.	-

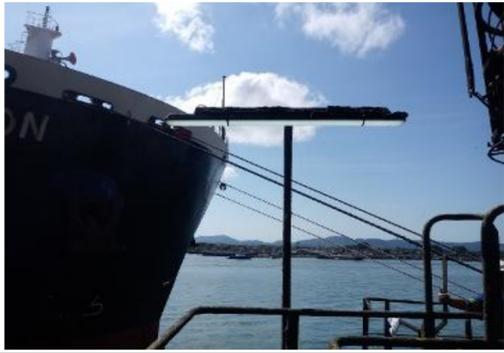
42	LUMINÁRIA PATAMAR 1	Foi evidenciado que a luminária do patamar 1 encontra-se em bom estado de conservação.	Nada Consta.	-

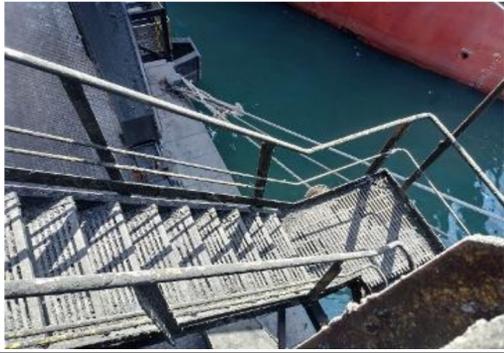
43	ESCALADA DE ACESSO	Foi evidenciado que a escada de acesso encontra-se suja com açúcar.	Necessário providenciar a limpeza da escada de acesso.	P-1

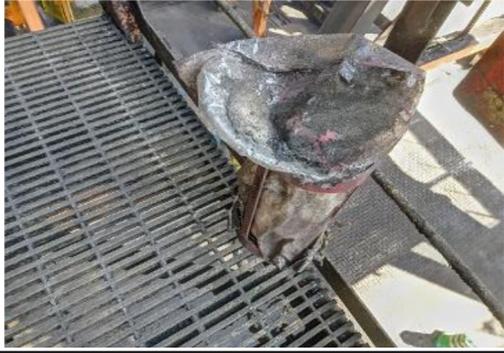
44	EXTINTOR DO PATAMAR 1	Foi evidenciado que o extintor do patamar 1 encontra-se em bom estado de conservação.	Nada Consta.	-

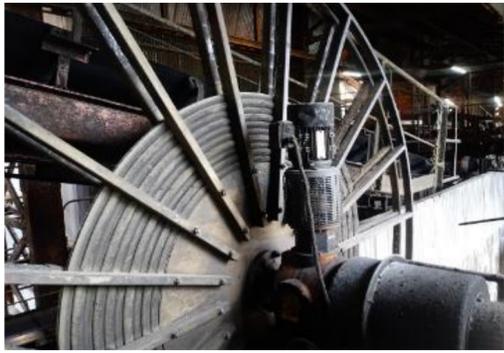
Nº	LOCAL	SITUAÇÃO ENCONTRADA	RECOMENDAÇÃO	PRIORIDADE	FOTO
45	SISTEMA DE ROLAMENTO DE CABO ELÉTRICO/LADO SENTIDO RUMO	Foi evidenciado que o sistema de rolamento de cabo elétrico encontra-se em bom estado de conservação.	Nada Consta.	-

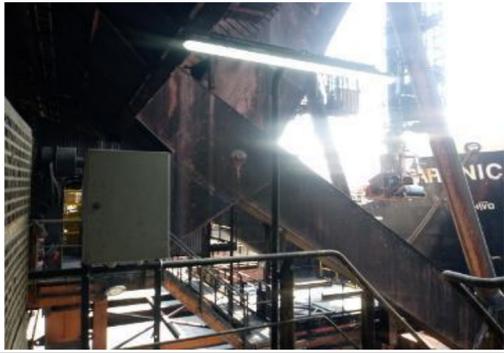
46	LUMINÁRIA DO PATAMAR DO ENROLADOR DE CABO	Foi evidenciado que a luminária encontra-se em bom estado de conservação.	Nada Consta.	-

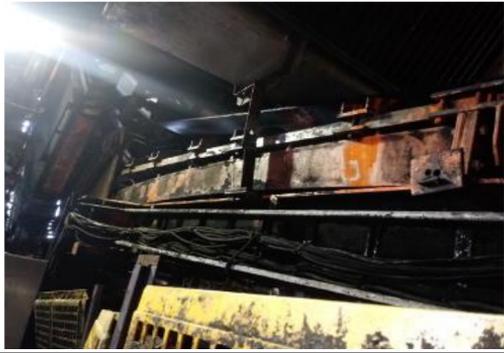
47	CORREIA DA LANÇA	Foi evidenciado que a correia encontra-se em bom estado de conservação.	Nada Consta.	-

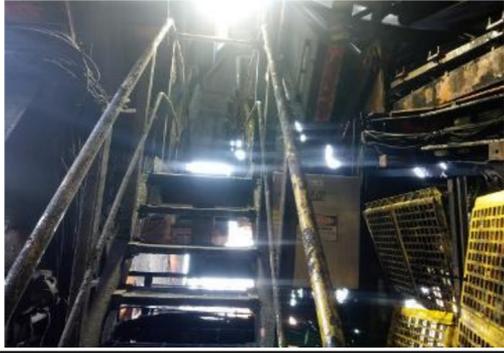
48	ESCADA DE ACESSO	Foi evidenciado que a escada de acesso encontra-se em bom estado de conservação.	Nada Consta.	-

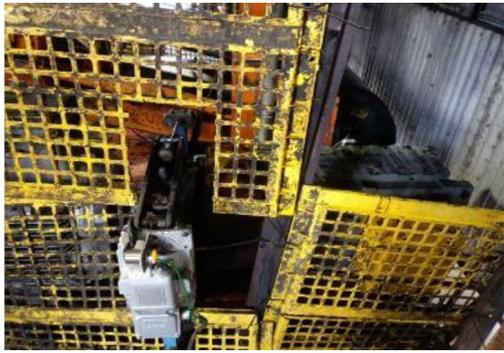
Nº	LOCAL	SITUAÇÃO ENCONTRADA	RECOMENDAÇÃO	PRIORIDADE	FOTO
49	MOTOR DA CORREIA TRANSPORTADORA	Foi evidenciado que o motor da correia transportadora encontra-se em bom estado de conservação.	Nada Consta.	-

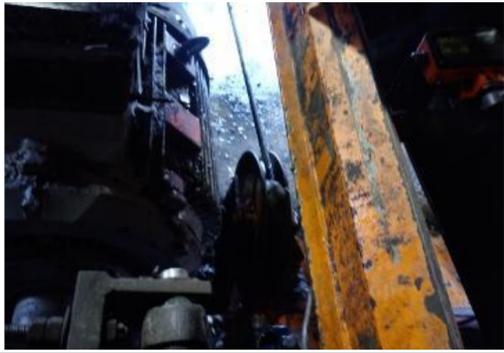
50	ROLDANA	Foi evidenciado que a roldana encontra-se em bom estado de conservação.	Nada Consta.	-

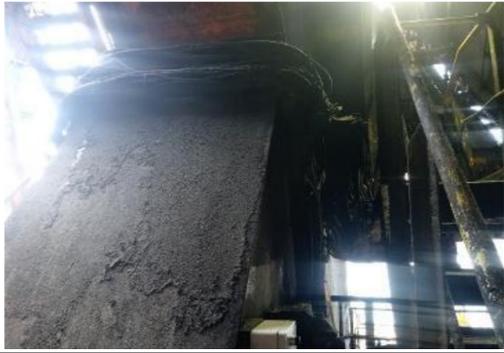
51	INSTALAÇÃO ELÉTRICA	Foi evidenciado que a instalação elétrica encontra-se desorganizada.	Necessário providenciar a organização da instalação elétrica.	P-1

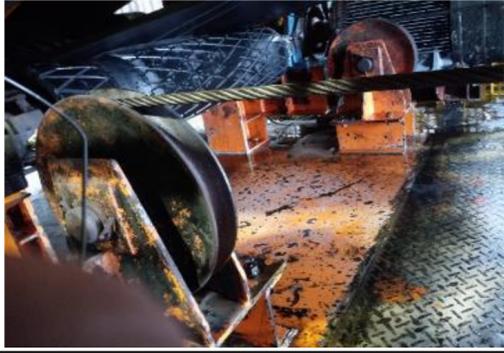
52	POLIA DO CONTRAPESO	Foi evidenciado que a polia do contrapeso encontra-se em bom estado de conservação.	Nada Consta.	-

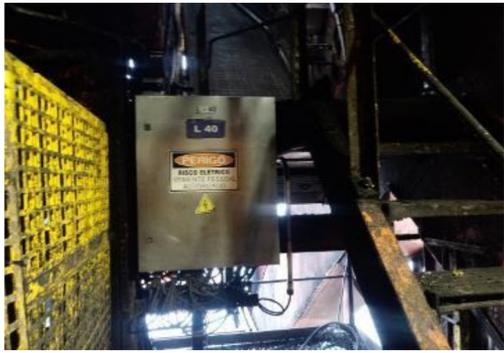
Nº	LOCAL	SITUAÇÃO ENCONTRADA	RECOMENDAÇÃO	PRIORIDADE	FOTO
53	PAINEL ELÉTRICO DA CORREIA TRANSPORTADORA	Foi evidenciado que o painel elétrico da correia transportadora encontra-se em bom estado.	Nada Consta.	-

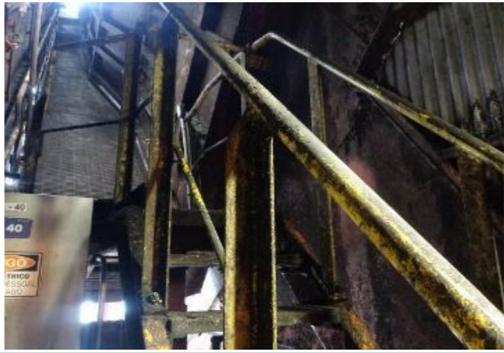
54	ESCADA DE ACESSO	Foi evidenciado sujidade na escada de acesso.	Nada Consta.	-

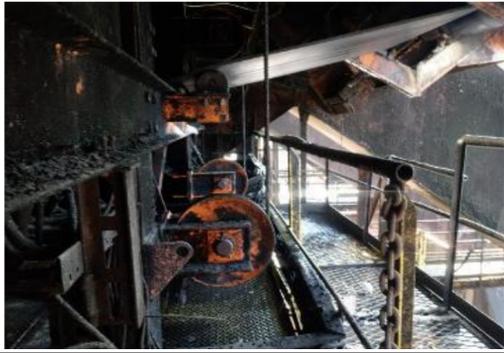
55	CONTRAPESO DAS POLIAS	Foi evidenciado que o contrapeso das polias encontra-se em bom estado.	Nada Consta.	-

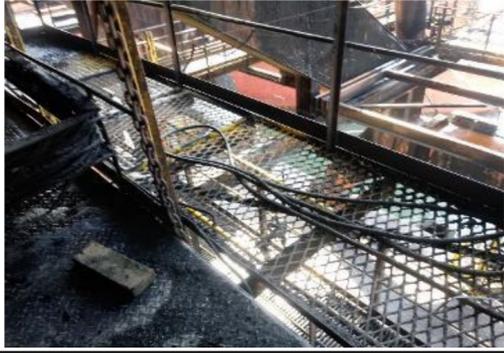
56	PLATAFORMA DE ACESSO	Foi evidenciado que a plataforma de acesso encontra-se suja.	Necessário providenciar a limpeza da plataforma de acesso.	P-1

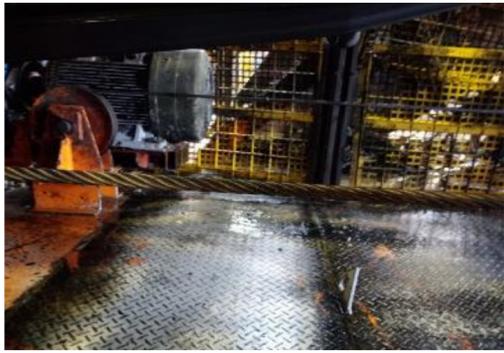
Nº	LOCAL	SITUAÇÃO ENCONTRADA	RECOMENDAÇÃO	PRIORIDADE	FOTO
57	CABO DE AÇO DO CONTRAPESO	Foi evidenciado que o cabo de aço do contrapeso encontra-se em bom estado de conservação.	Nada Consta.	-

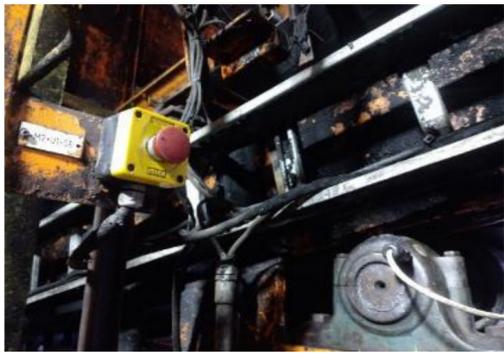
58	BOTÃO DE EMERGÊNCIA DA CORREIA TRANSPORTADORA	Foi evidenciado que o botão de emergência da correia transportadora encontra-se em bom estado de conservação.	Nada Consta.	-

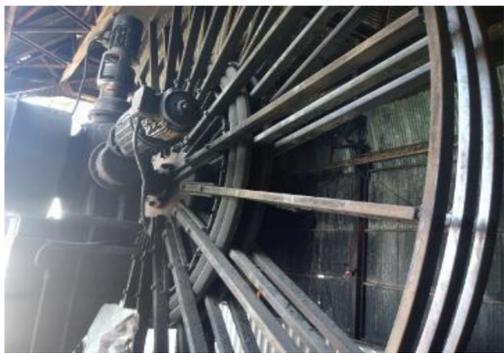
59	ENROLADO DO CABO DE AÇO- LADO OPOSTO RUMO	Foi evidenciado que o enrolados do cabo de aço encontra-se em bom estado de conservação.	Nada Consta.	-

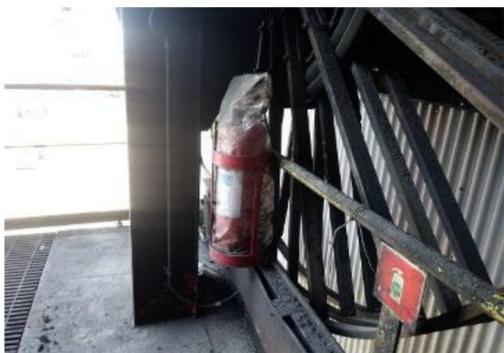
60	EXTINTOR DO PATAMAR DO ENROLADOR DE CABO	Foi evidenciado que o extintor do patamar do enrolador de cabo encontra-se em bom estado de conservação.	Nada Consta.	-

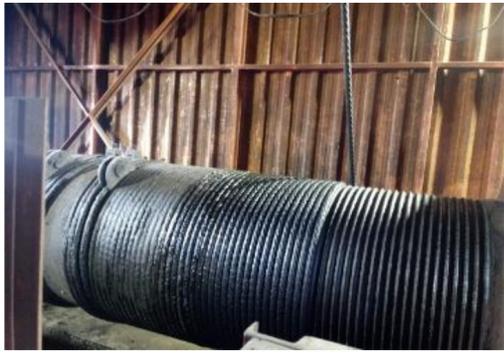
Nº	LOCAL	SITUAÇÃO ENCONTRADA	RECOMENDAÇÃO	PRIORIDADE	FOTO
61	DROMO DA LANÇA	Foi evidenciado que o dromo encontra-se em bom estado de conservação.	Nada Consta.	-

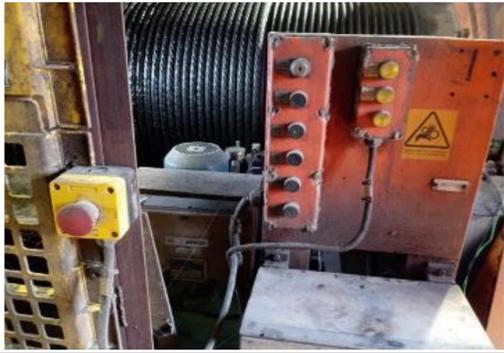
62	BOTÃO DE EMERGÊNCIA DO DROMO	Foi evidenciado que o botão de emergência do dromo encontra-se em bom estado de conservação.	Nada Consta.	-

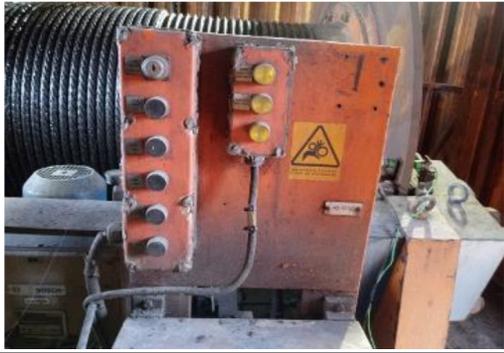
63	PAINEL DE CONTROLE DO DROMO	Foi evidenciado que os comandos do dromo encontram-se em bom estado de conservação.	Nada Consta.	-

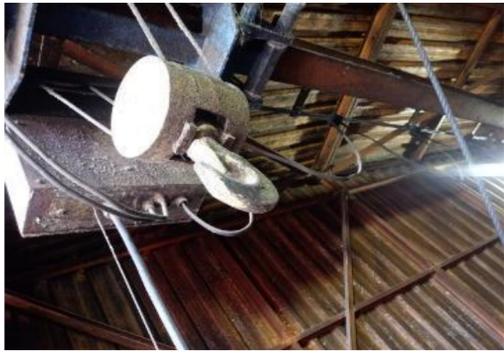
Nº	LOCAL	SITUAÇÃO ENCONTRADA	RECOMENDAÇÃO	PRIORIDADE	FOTO
65	TALHA ELÉTRICA 1	Foi evidenciado que a talha elétrica encontra-se sem inspeção.	Recomenda-se providenciar a inspeção da talha elétrica.	P-1
