RELATÓRIO DE INSPEÇÃO DE CORREIAS TRANSPORTADORAS

(Conforme Portaria MTPS nº 505 da NR-11 de 29 de abril de 2016)

COPERSUCAR

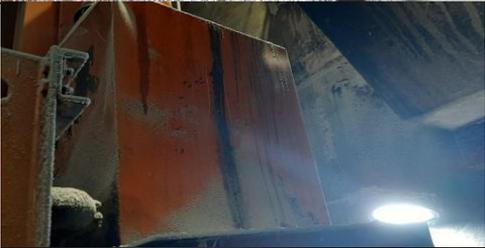
10	Foi verificado que a pintura da correia transportadora encontra-se com material impregnado.	Necessário providenciar limpeza periódica na correia.	P-3

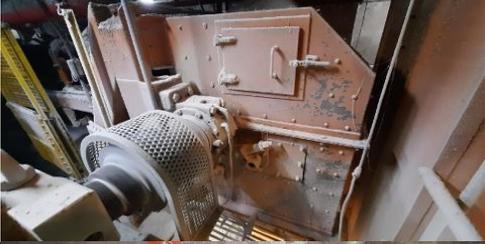
10	Foi verificado que a pintura do corpo da correia transportadora encontra-se com corrosão.	Necessário providenciar tratamento e pintura na região afetada.	P-2

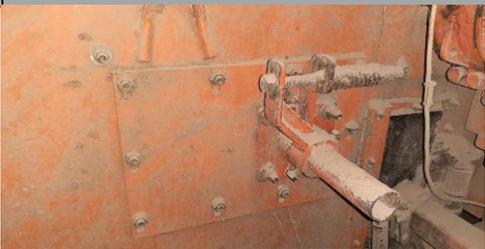
10	Foi verificado que a pintura da correia transportadora encontra-se com material impregnado.	Necessário providenciar limpeza periódica na correia.	P-3

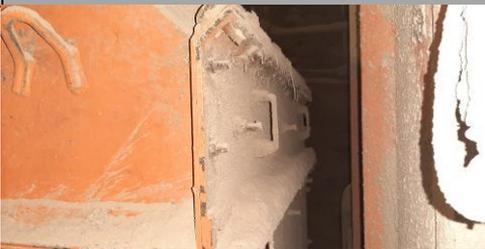
10	Foi verificado que a pintura da correia transportadora encontra-se com material impregnado.	Necessário providenciar limpeza periódica na correia.	P-3
