RELATÓRIO DE INSPEÇÃO DE ELEVADORES DE CANECAS

(Conforme Portaria MTPS nº 505 da NR-11 de 29 de abril de 2016)

COPERSUCAR

ELEVADORES DE CANECAS

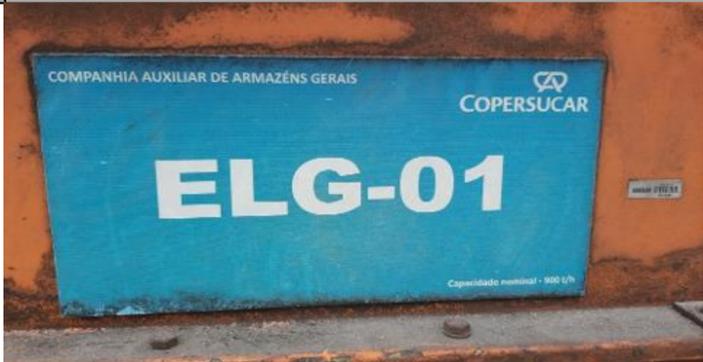
Nº	SITUAÇÃO ENCONTRADA	RECOMENDAÇÃO	PRIORIDADE	FOTO
1	Foi evidenciado que o equipamento possui TAG de identificação.	NADA CONSTA	-

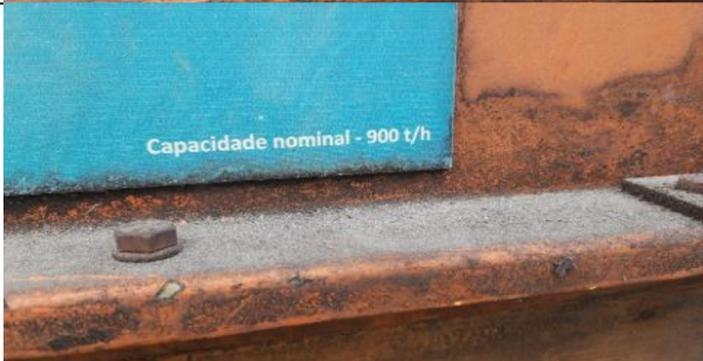
2	Foi verificado que o equipamento possui identificação de carga máxima de trabalho permitida.	NADA CONSTA	-

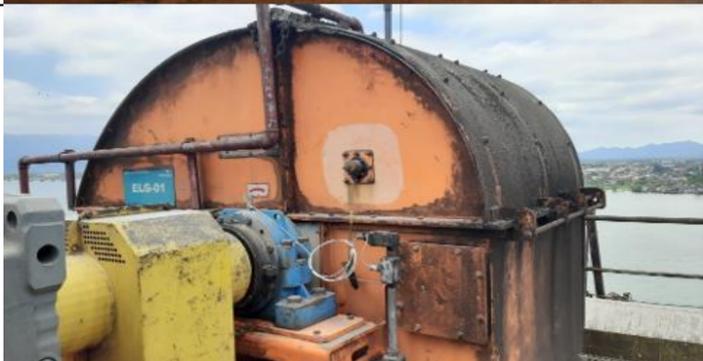
3	Foi verificado que a estrutura metálica da base dos motores do elevador de canecas encontra-se em boas condições.	NADA CONSTA	-

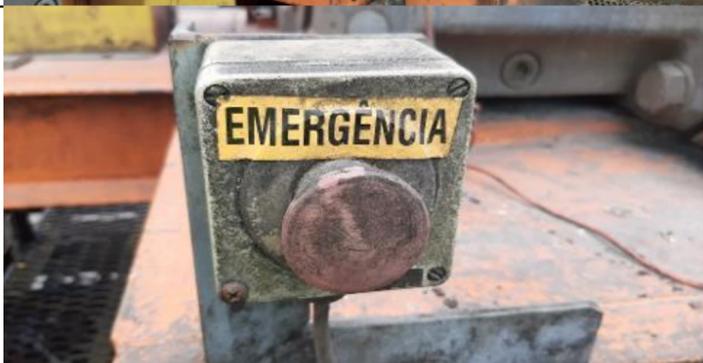
4	O elevador de canecas possui sistema de segurança através de dispositivo de emergência em boas condições de trabalho e funcionamento.	NADA CONSTA	-

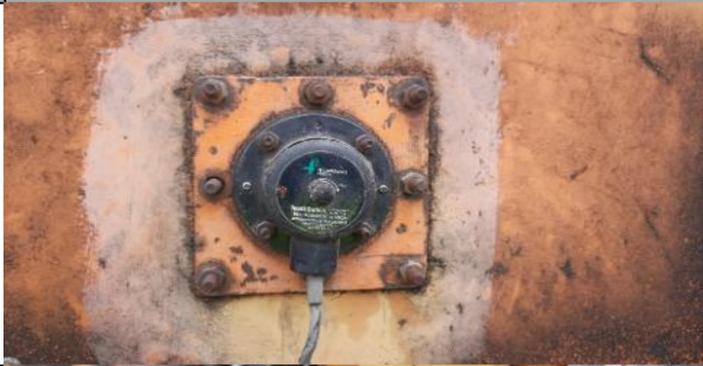
Nº	SITUAÇÃO ENCONTRADA	RECOMENDAÇÃO	PRIORIDADE	FOTO
5	O elevador de canecas possui sistema de segurança através de sensores de velocidade em boas condições de trabalho e funcionamento.	NADA CONSTA	-

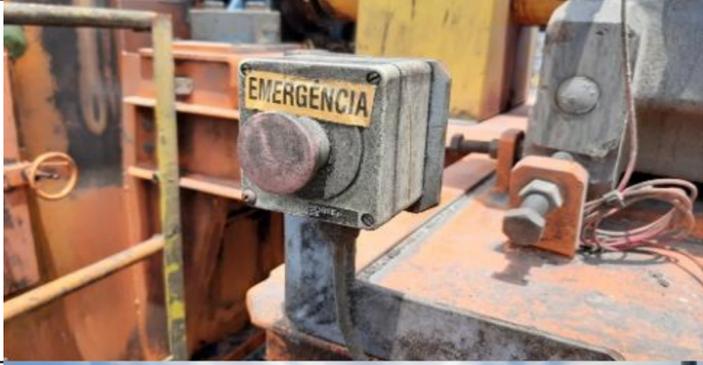
6	O elevador de canecas possui sistema de segurança através de chave de desalinhamento, contra recuo, sensor de embuchamento inferior/superior, monitoramento através de câmeras e sensor de temperatura em boas condições de trabalho.	NADA CONSTA	-

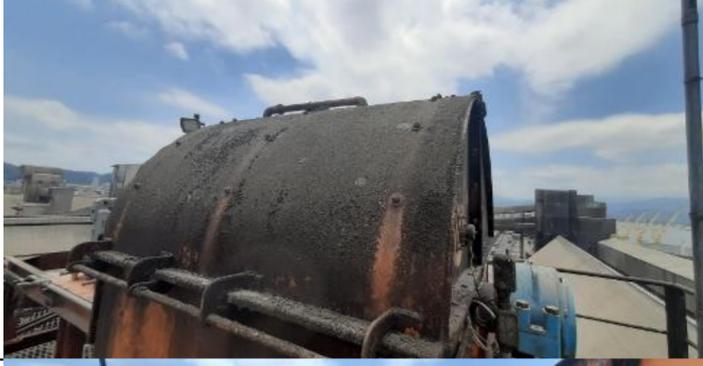
7	Foi evidenciado que o corpo metálico do elevador de canecas encontra-se com material impregnado.	Necessário providenciar limpeza no corpo metálico do equipamento	P-3

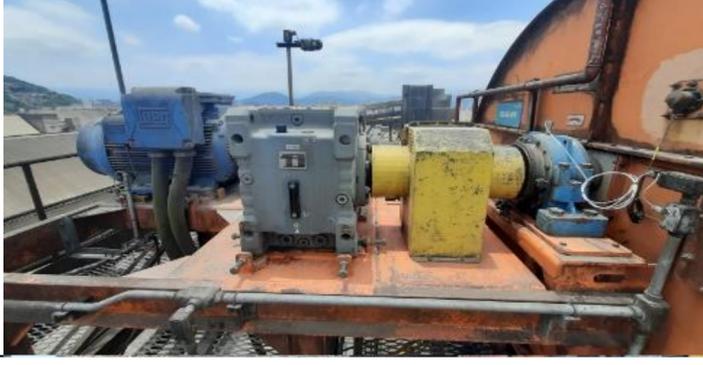
8	Foi evidenciado que o corpo metálico do elevador encontra-se com tratamento de pintura inadequado.	NADA CONSTA	-

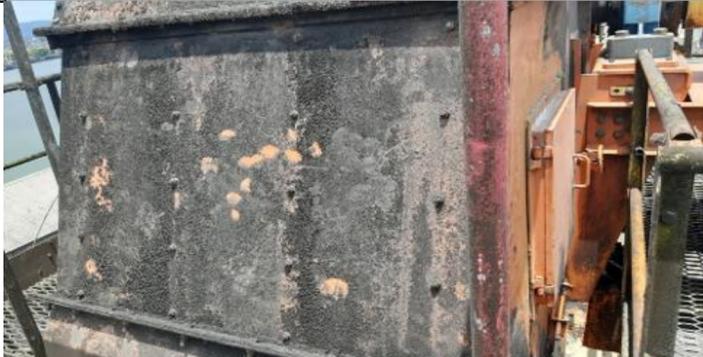
Nº	SITUAÇÃO ENCONTRADA	RECOMENDAÇÃO	PRIORIDADE	FOTO
9	Foi evidenciado que ocorre checagem por aperto nos parafusos do elevador de canecas	NADA CONSTA	-

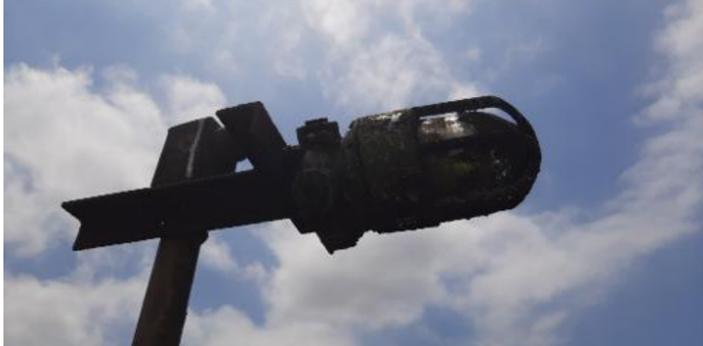
10	Ambiente de instalação do equipamento encontra-se com boa iluminação.	NADA CONSTA	-

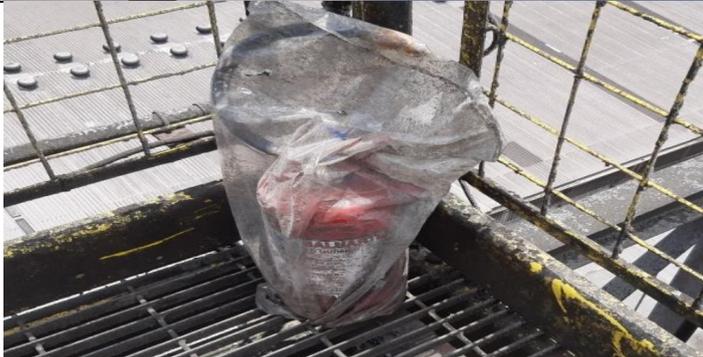
11	Foi evidenciado que o ambiente de instalação do equipamento possui extintor de incêndio.	NADA CONSTA	-

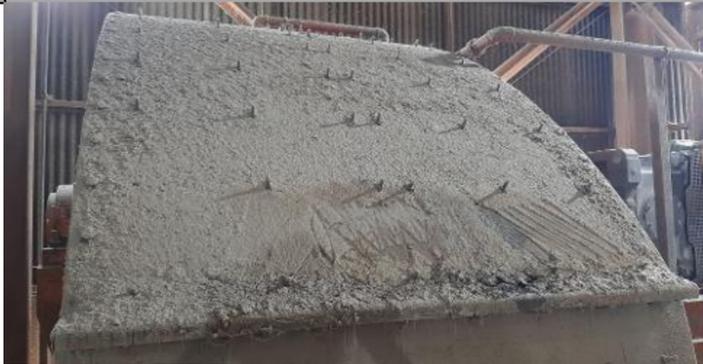
Nº	SITUAÇÃO ENCONTRADA	RECOMENDAÇÃO	PRIORIDADE	FOTO
1	Foi evidenciado que o equipamento possui TAG de identificação.	Necessário providenciar placa ou etiqueta com o número de identificação (TAG) do equipamento.	P-2

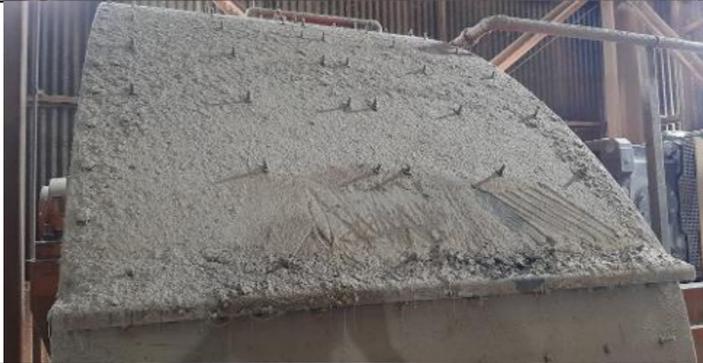
2	Foi verificado que o equipamento possui identificação de carga máxima de trabalho permitida.	Necessário providenciar placa ou etiqueta com a identificação de carga máxima de trabalho permitida do equipamento.	P-2

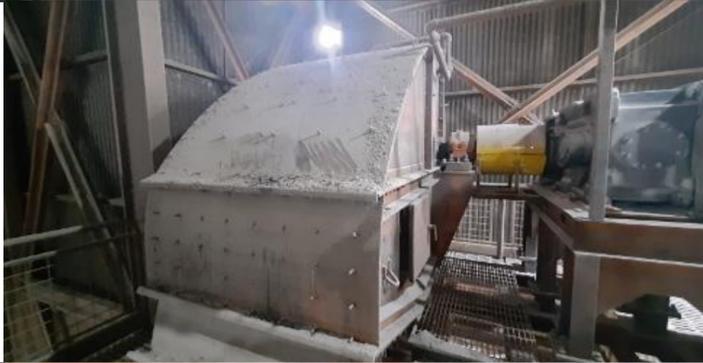
3	Foi verificado que a estrutura metálica da base dos motores do elevador de canecas encontra-se em boas condições.	NADA CONSTA	-

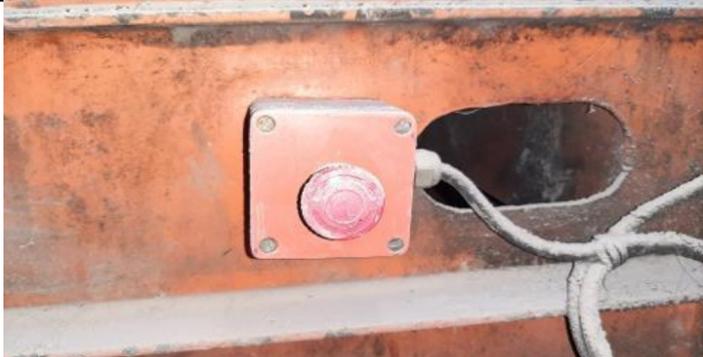
4	O elevador de canecas possui sistema de segurança através de dispositivo de emergência em boas condições de trabalho e funcionamento.	NADA CONSTA	-

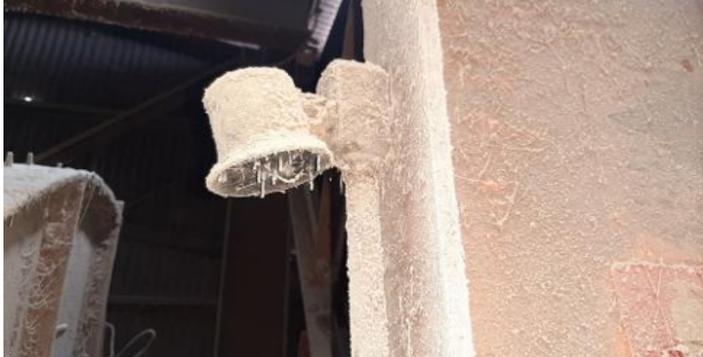
Nº	SITUAÇÃO ENCONTRADA	RECOMENDAÇÃO	PRIORIDADE	FOTO
5	Foi verificado que o elevador de canecas possui sinal de advertência sonoro de partida (buzina) em boas condições operacionais.	NADA CONSTA	-

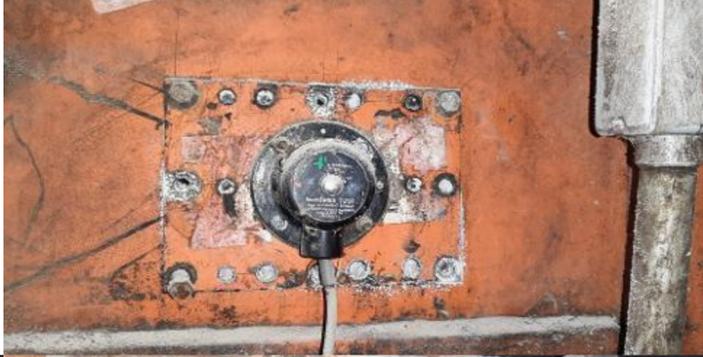
6	O elevador de canecas possui sistema de segurança através de sensores de velocidade em boas condições de trabalho e funcionamento.	NADA CONSTA	-

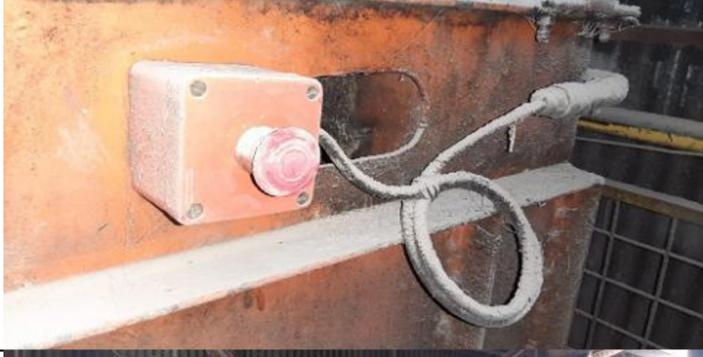
7	O elevador de canecas possui sistema de segurança através de chave de desalinhamento, contra recuo, sensor de embuchamento inferior/superior, monitoramento através de câmeras e sensor de temperatura em boas condições de trabalho.	NADA CONSTA	-

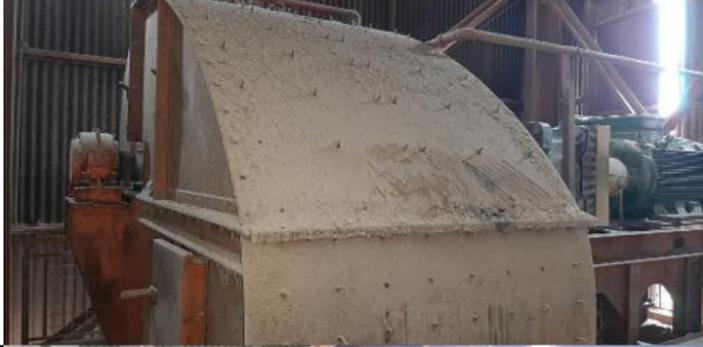
8	Foi evidenciado que o equipamento encontra-se com ausência de limpeza	Necessário providenciar limpeza no equipamento.	P-3

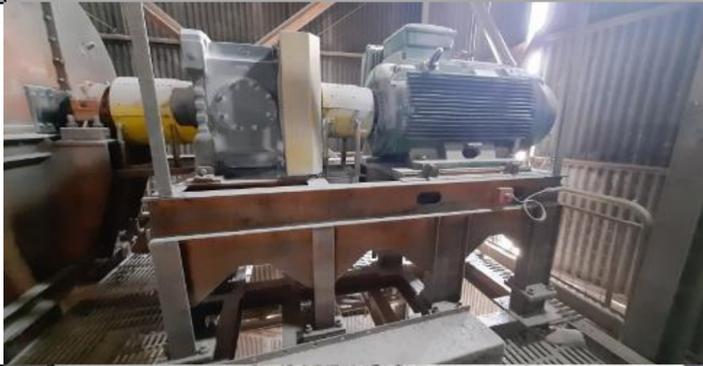
Nº	SITUAÇÃO ENCONTRADA	RECOMENDAÇÃO	PRIORIDADE	FOTO
9	Foi evidenciado que o elevador de canecas encontra-se com suas instalações em boas condições operacionais.	NADA CONSTA	-

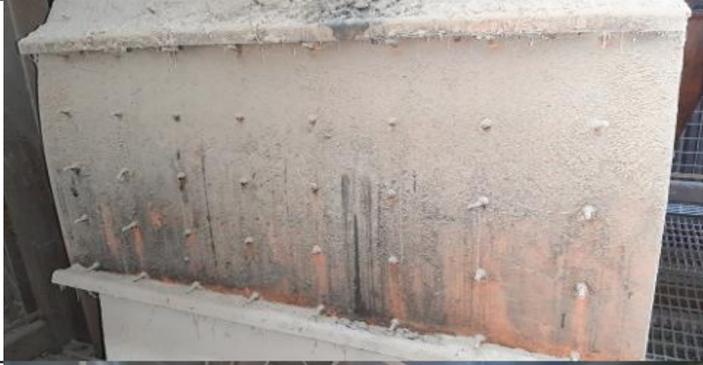
10	Foi evidenciado que ocorre checagem por aperto nos parafusos do elevador de canecas	NADA CONSTA	-

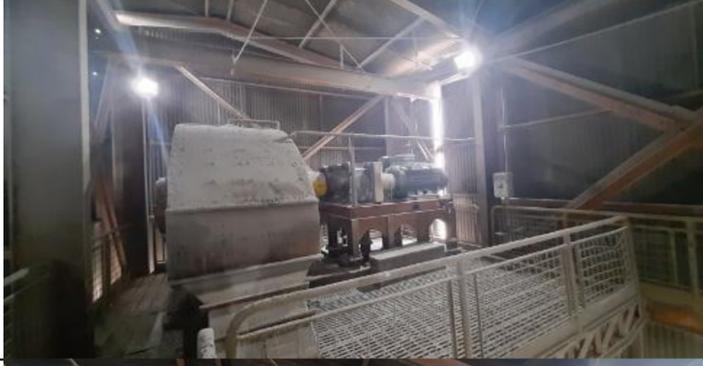
11	Ambiente de instalação do equipamento não possui iluminação de emergência.	Necessário providenciar instalação de iluminação de emergência	P-2

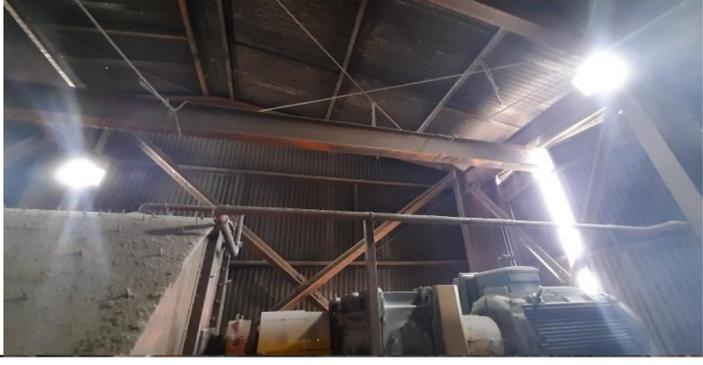
12	Ambiente de instalação do equipamento encontra-se com boa iluminação.	NADA CONSTA	-

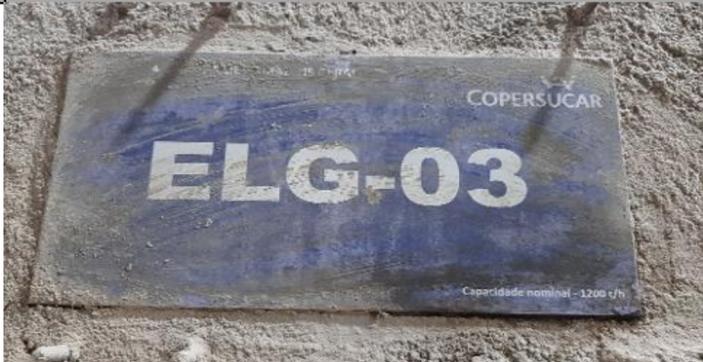
Nº	SITUAÇÃO ENCONTRADA	RECOMENDAÇÃO	PRIORIDADE	FOTO
1	Foi evidenciado que o equipamento possui TAG de identificação.	NADA CONSTA	-

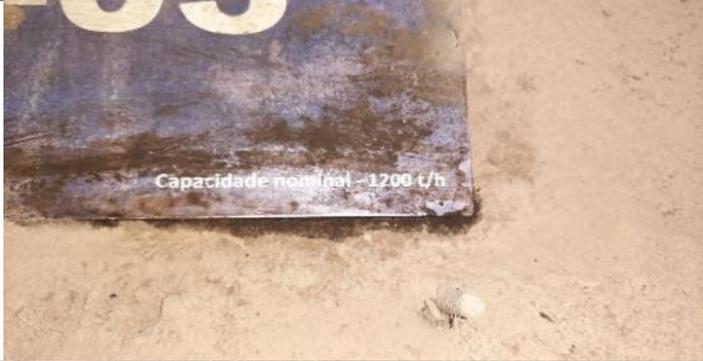
2	Foi verificado que o equipamento possui identificação de carga máxima de trabalho permitida.	NADA CONSTA	-

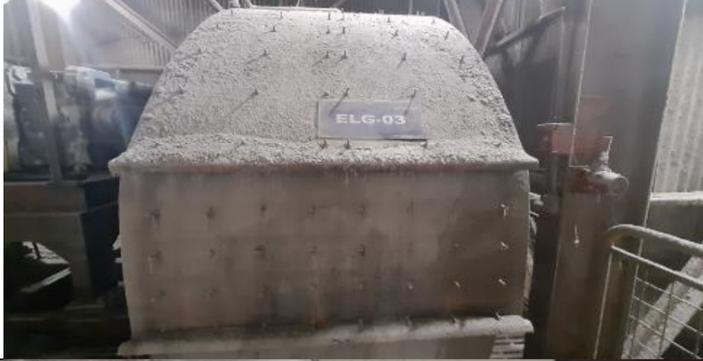
3	Foi verificado que a estrutura metálica da base dos motores do elevador de canecas encontra-se em boas condições.	NADA CONSTA	-

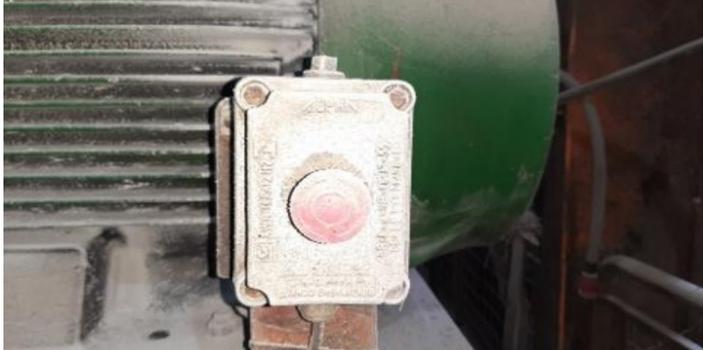
4	O elevador de canecas possui sistema de segurança através de dispositivo de emergência em boas condições de trabalho e funcionamento.	NADA CONSTA	-

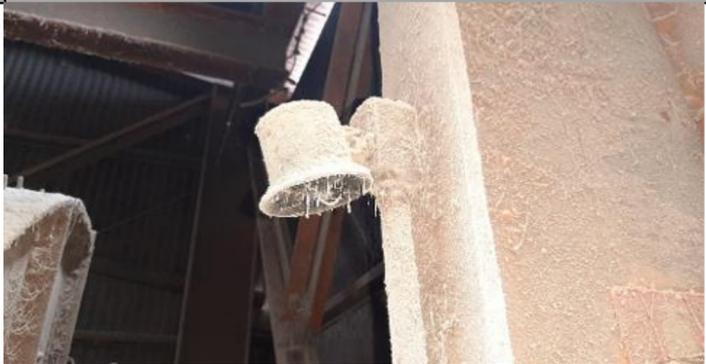
Nº	SITUAÇÃO ENCONTRADA	RECOMENDAÇÃO	PRIORIDADE	FOTO
5	Foi verificado que o elevador de canecas possui sinal de advertência sonoro de partida (buzina) em boas condições operacionais.	NADA CONSTA	-

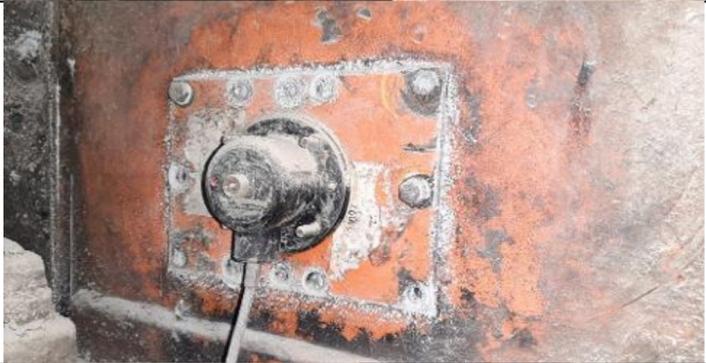
6	O elevador de canecas possui sistema de segurança através de sensores de velocidade em boas condições de trabalho e funcionamento.	NADA CONSTA	-

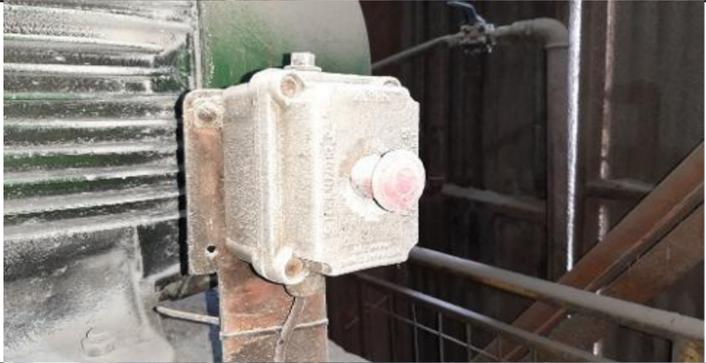
7	O elevador de canecas possui sistema de segurança através de chave de desalinhamento, contra recuo, sensor de embuchamento inferior/superior, monitoramento através de câmeras e sensor de temperatura em boas condições de trabalho.	NADA CONSTA	-

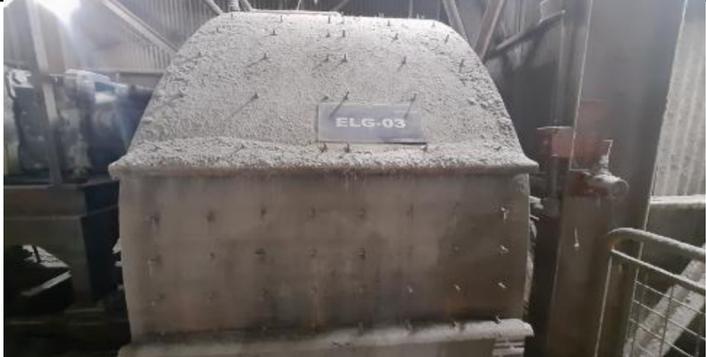
8	Foi evidenciado que o equipamento encontra-se com ausência de limpeza	Necessário providenciar limpeza no equipamento.	P-3

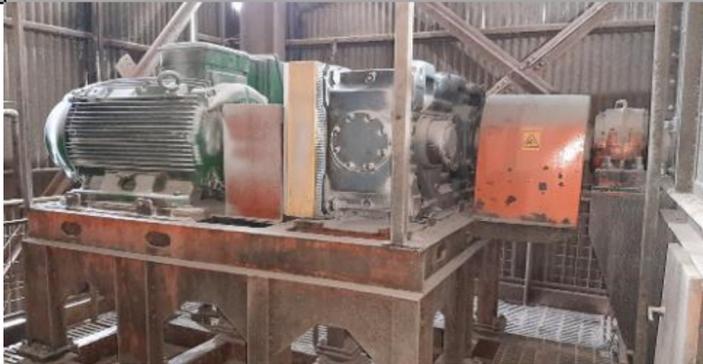
Nº	SITUAÇÃO ENCONTRADA	RECOMENDAÇÃO	PRIORIDADE	FOTO
9	Foi evidenciado que o elevador de canecas encontra-se com suas instalações em boas condições operacionais.	NADA CONSTA	-

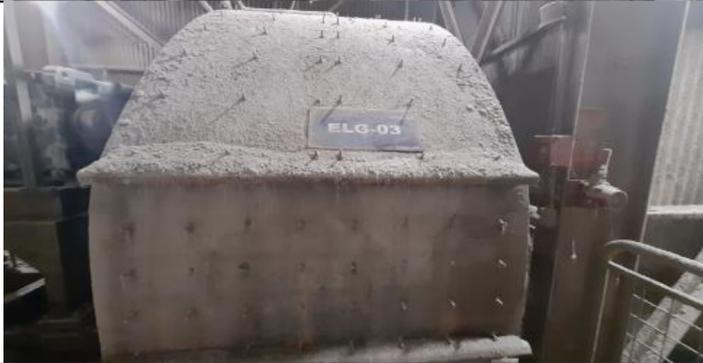
10	Foi evidenciado que ocorre checagem por aperto nos parafusos do elevador de canecas	NADA CONSTA	-

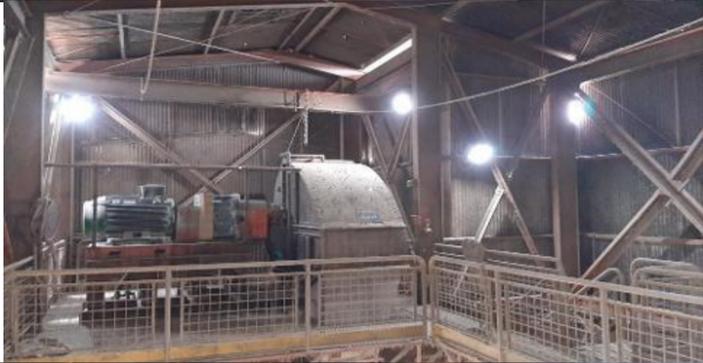
11	Ambiente de instalação do equipamento não possui iluminação de emergência.	Necessário providenciar instalação de iluminação de emergência	P-2

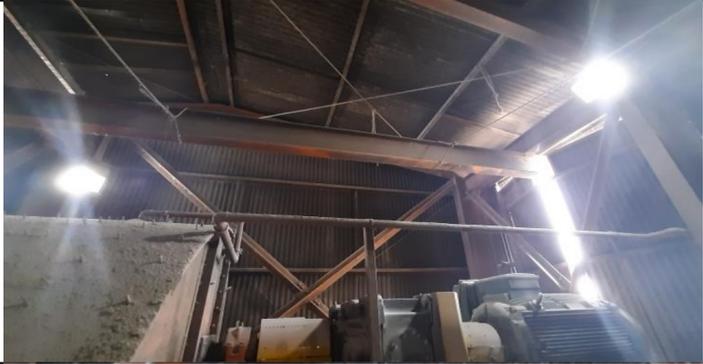
12	Ambiente de instalação do equipamento encontra-se com boa iluminação.	NADA CONSTA	-

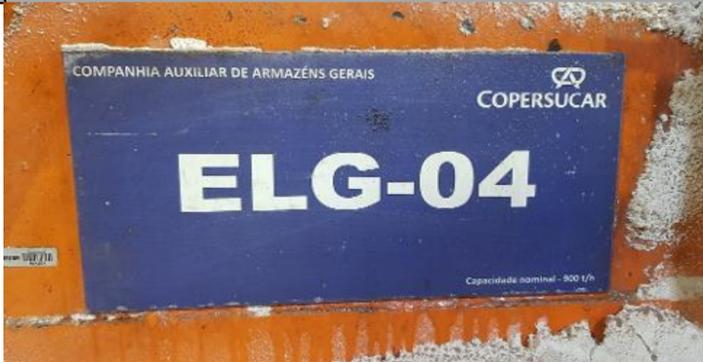
Nº	SITUAÇÃO ENCONTRADA	RECOMENDAÇÃO	PRIORIDADE	FOTO
1	Foi evidenciado que o equipamento possui TAG de identificação.	NADA CONSTA	-

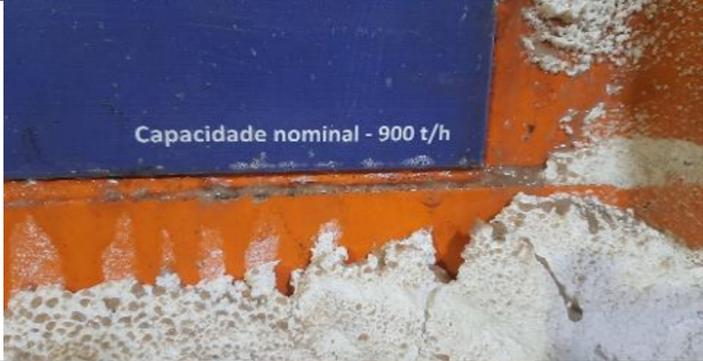
2	Foi verificado que o equipamento possui identificação de carga máxima de trabalho permitida.	NADA CONSTA	-

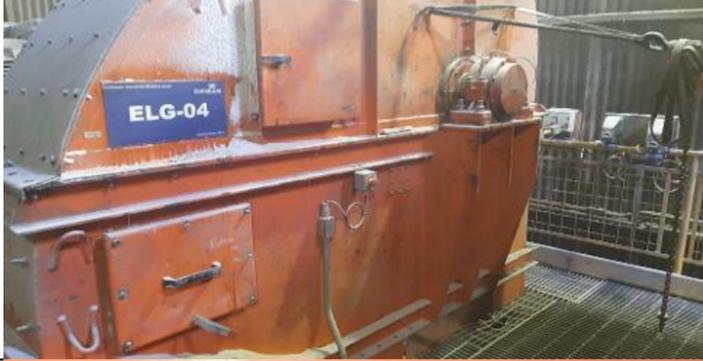
3	Foi verificado que a estrutura metálica da base dos motores do elevador de canecas encontra-se em boas condições.	NADA CONSTA	-

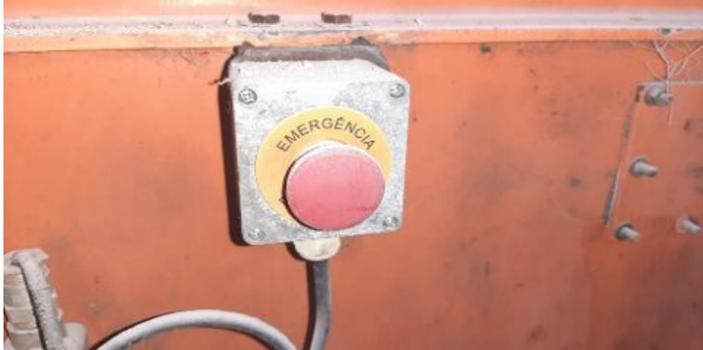
4	O elevador de canecas possui sistema de segurança através de dispositivo de emergência em boas condições de trabalho e funcionamento.	NADA CONSTA	-

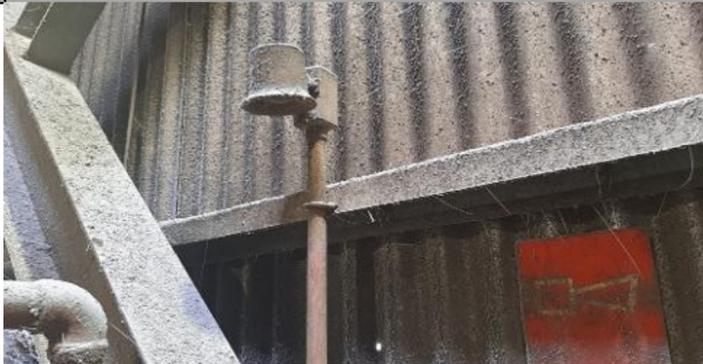
Nº	SITUAÇÃO ENCONTRADA	RECOMENDAÇÃO	PRIORIDADE	FOTO
5	Foi verificado que o elevador de canecas possui sinal de advertência sonoro de partida (buzina) em boas condições operacionais.	NADA CONSTA	-

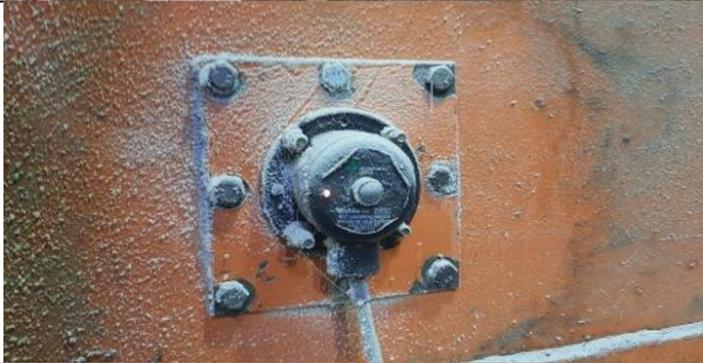
6	O elevador de canecas possui sistema de segurança através de sensores de velocidade em boas condições de trabalho e funcionamento.	NADA CONSTA	-

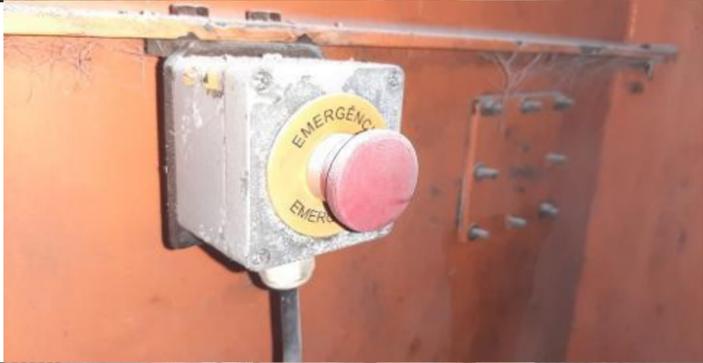
7	O elevador de canecas possui sistema de segurança através de chave de desalinhamento, contra recuo, sensor de embuchamento inferior/superior, monitoramento através de câmeras e sensor de temperatura em boas condições de trabalho.	NADA CONSTA	-

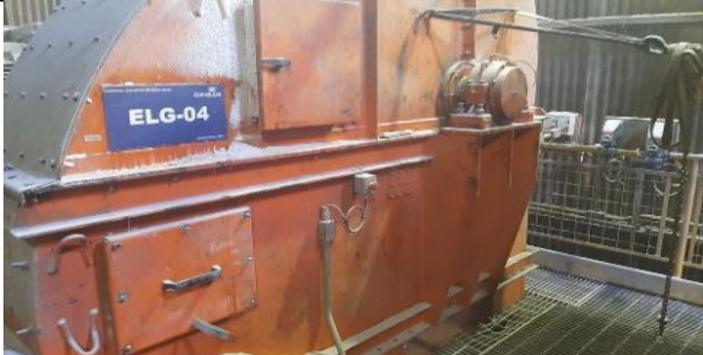
8	Foi evidenciado que o corpo metálico do elevador de canecas está em bom estado de conservação.	NADA CONSTA	-

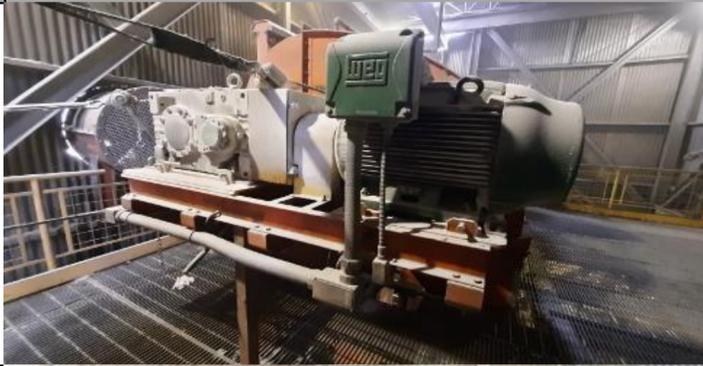
Nº	SITUAÇÃO ENCONTRADA	RECOMENDAÇÃO	PRIORIDADE	FOTO
9	Foi evidenciado que o elevador de canecas encontra-se com suas instalações em boas condições operacionais.	NADA CONSTA	-

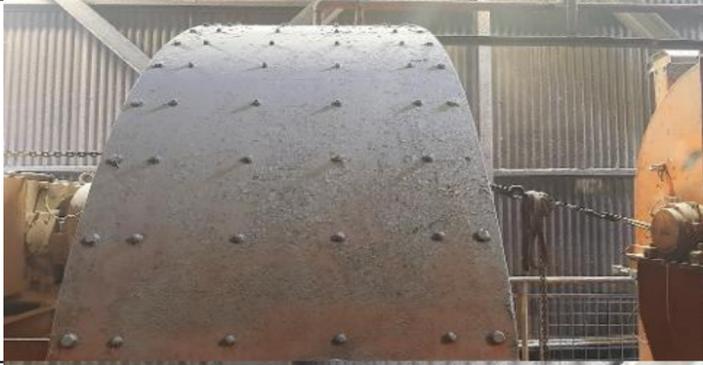
10	Foi evidenciado que ocorre checagem por aperto nos parafusos do elevador de canecas	NADA CONSTA	-

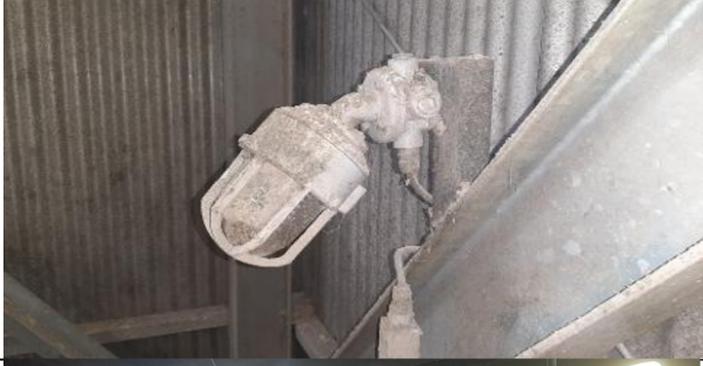
11	Ambiente de instalação do equipamento encontra-se com boa iluminação.	NADA CONSTA	-

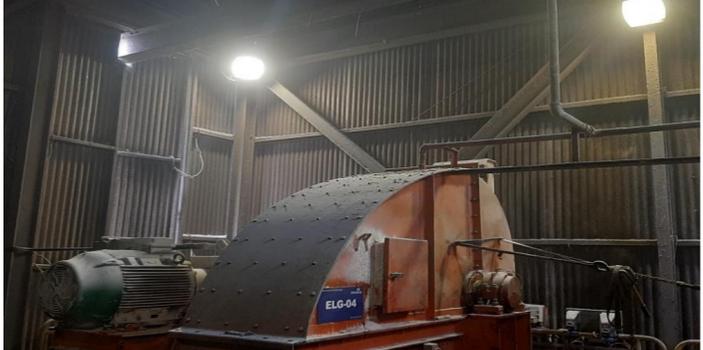
11	Ambiente de instalação do equipamento encontra-se com boa iluminação.	NADA CONSTA	-

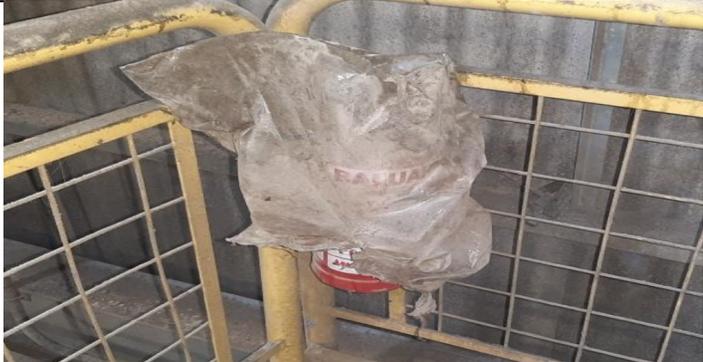
LEGENDA DE PRIORIDADE:	
Cliente:		COPERSUCAR	Data:		09/11/2022	
Identificação / Tag:		ELG-04	Nº do Relatório:		5564	
Serviço:		NR-11	Norma de Ref.:		Conforme Portaria MTPS 505, de 29/04/2016.	
					P0 = Crítico P1 = Prioridade Alta P2 = Prioridade Média P3 = Prioridade Baixa	
Nº	SITUAÇÃO ENCONTRADA	RECOMENDAÇÃO	PRIORIDADE	FOTO		
11	Foi evidenciado que o ambiente de instalação do equipamento possui extintor	NADA CONSTA	-

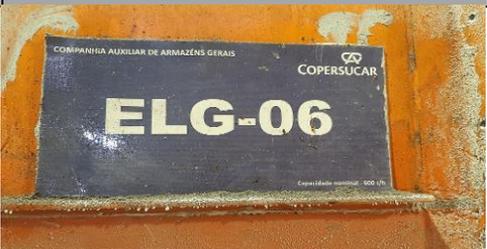
Nº	SITUAÇÃO ENCONTRADA	RECOMENDAÇÃO	PRIORIDADE	FOTO
1	Foi evidenciado que o equipamento possui TAG de identificação.	NADA CONSTA	-

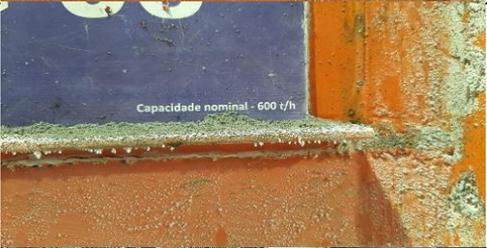
2	Foi verificado que o equipamento possui identificação de carga máxima de trabalho permitida.	NADA CONSTA	-

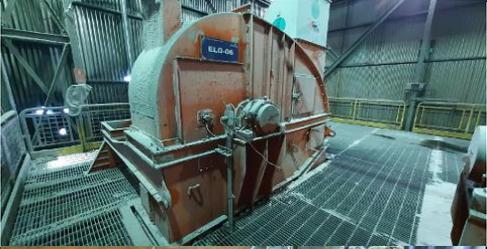
3	Foi verificado que a estrutura metálica da base dos motores do elevador de canecas encontra-se em boas condições.	NADA CONSTA	-

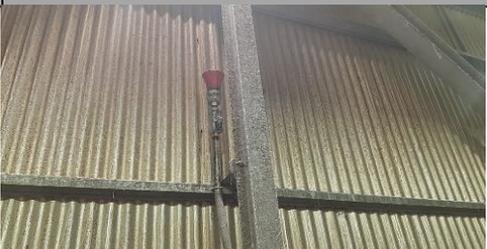
Nº	SITUAÇÃO ENCONTRADA	RECOMENDAÇÃO	PRIORIDADE	FOTO
5	Foi verificado que o elevador de canecas possui sinal de advertência sonoro de partida (buzina) em boas condições operacionais.	NADA CONSTA	-

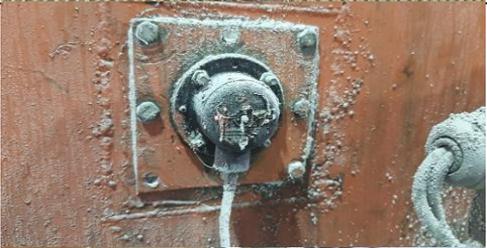
6	O elevador de canecas possui sistema de segurança através de sensores de velocidade em boas condições de trabalho e funcionamento.	NADA CONSTA	-

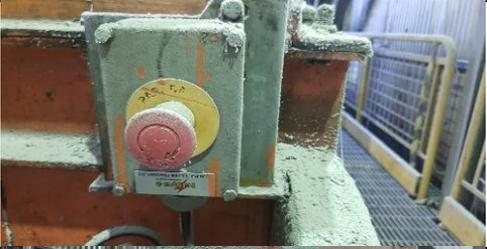
7	O elevador de canecas possui sistema de segurança através de chave de desalinhamento, contra recuo, sensor de embuchamento inferior/superior, monitoramento através de câmeras e sensor de temperatura em boas condições de trabalho.	NADA CONSTA	-

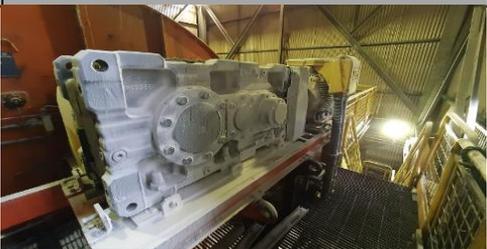
Nº	SITUAÇÃO ENCONTRADA	RECOMENDAÇÃO	PRIORIDADE	FOTO
9	Foi evidenciado que o elevador de canecas encontra-se com suas instalações em boas condições operacionais.	NADA CONSTA	-

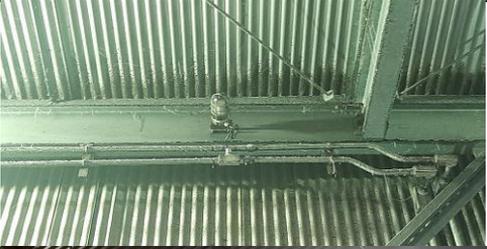
12	Ambiente de instalação do equipamento encontra-se com boa iluminação.	NADA CONSTA	-

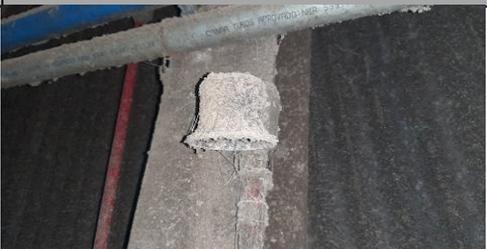
6	O elevador de canecas possui sistema de segurança através de sensores de velocidade em boas condições de trabalho e funcionamento.	NADA CONSTA	-

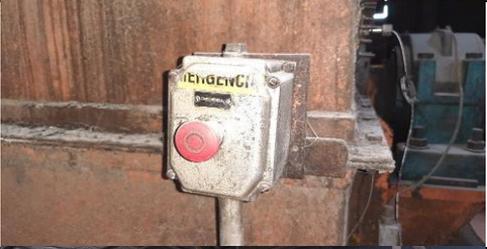
8	Foi evidenciado que o equipamento encontra-se com ausência de limpeza	Necessário providenciar limpeza no equipamento.	P-3

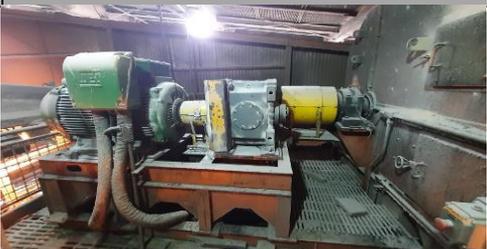
10	Foi evidenciado que ocorre checagem por aperto nos parafusos do elevador de canecas	NADA CONSTA	-

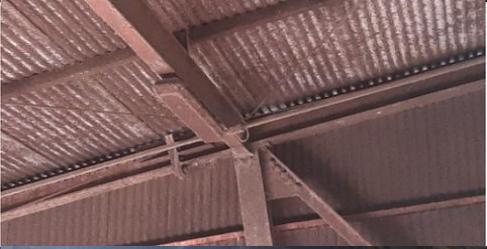
11	Ambiente de instalação do equipamento encontra-se com boa iluminação.	NADA CONSTA	-

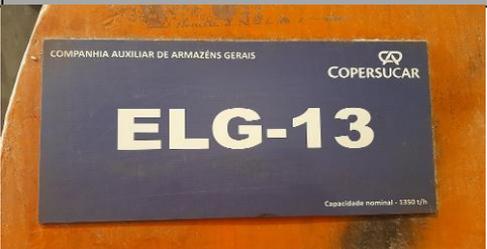
2	Foi verificado que o equipamento possui identificação de carga máxima de trabalho permitida.	NADA CONSTA	-

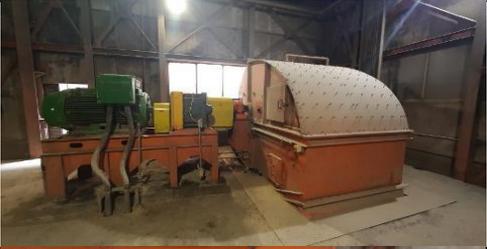
4	O elevador de canecas possui sistema de segurança através de dispositivo de emergência em boas condições de trabalho e funcionamento.	NADA CONSTA	-

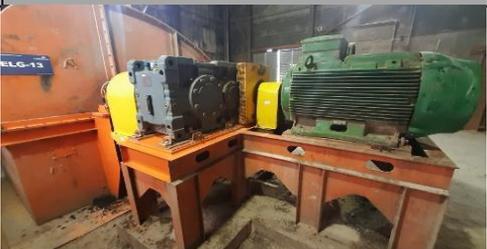
10	Foi evidenciado que ocorre checagem por aperto nos parafusos do elevador de canecas	NADA CONSTA	-

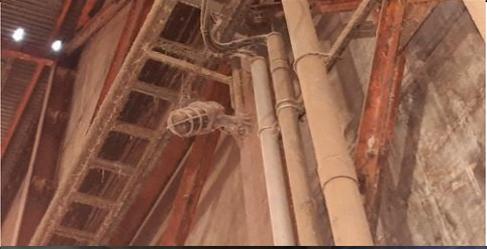
12	Ambiente de instalação do equipamento encontra-se com boa iluminação.	NADA CONSTA	-
