**RELATÓRIO DE INSPEÇÃO DE VASO DE PRESSÃO**  
(Conforme Portaria SEPRT n.º 915, de 30 de julho de 2019)

**COPERSUCAR – SANTOS / SP**

**TAG: TRO-014**

**SEPARADOR DE AR/ÓLEO**

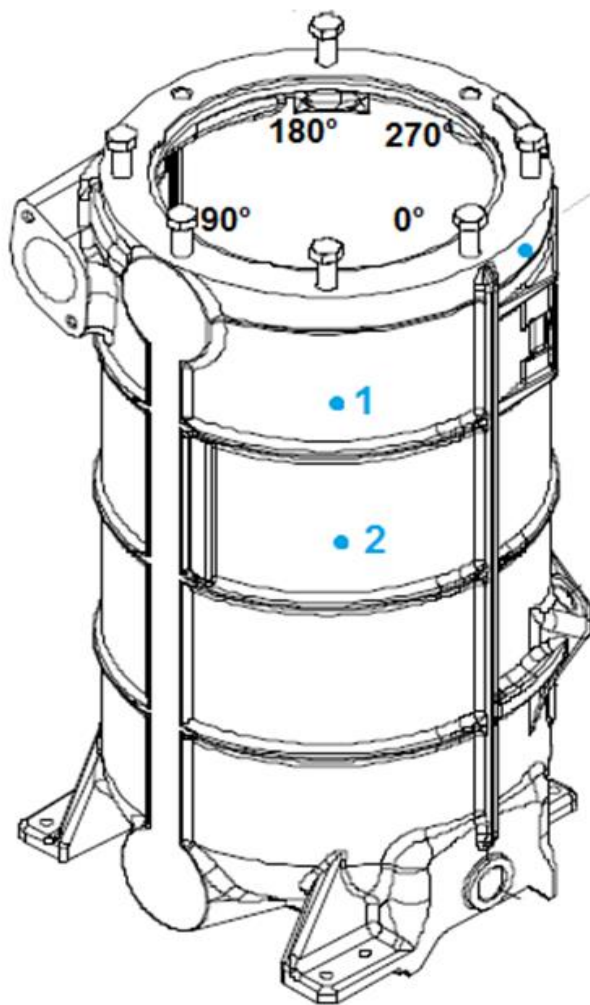
**CROQUI DO ENSAIO**

| PONTO MEDIDO | POSIÇÃO | | | | | ESPESSURA DE CALIBRAÇÃO (mm) | ESPESSURA ATUAL (mm) | ESPESSURA NOMINAL (mm) | ESPESSURA MÍNIMA (mm) | REDUÇÃO (mm) |
|---|---|---|---|---|---|---|---|---|---|---|
| TAMPO SUPERIOR | 31,30 | 31,33 | - | - | - | 41,00 | 31,30 | 31,75 | 30,75 | 0,45 |
| CASCO 01 | 12,31 | 12,70 | 12,57 | - | - | 41,00 | 12,31 | 12,70 | 11,70 | 0,39 |
| CASCO 02 | 12,54 | 12,59 | 12,23 | - | - | 41,00 | 12,23 | 12,70 | 11,70 | 0,47 |

• PONTOS DE MEDIÇÃO DE ESPESSURA
