## **RELATÓRIO DE INSPEÇÃO DE VASO DE PRESSÃO**

### **COPERSUCAR – SANTOS / SP**

**TAG: SR-2117**

### **RESERVATÓRIO DE AR COMPRIMIDO**

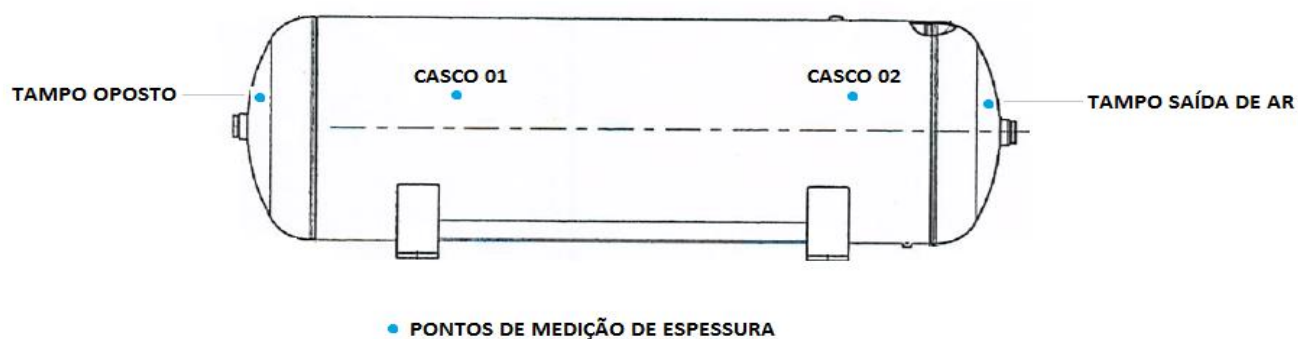
**CROQUI DO ENSAIO**

| PONTO MEDIDO | POSIÇÃO | | | | | ESPESSURA DE CALIBRAÇÃO (mm) | ESPESSURA ATUAL (mm) | ESPESSURA NOMINAL (mm) | ESPESSURA MÍNIMA (mm) | REDUÇÃO (mm) |
|---|---|---|---|---|---|---|---|---|---|---|
| TAMPO SAÍDA DE AR | 4,58 | 4,70 | 4,74 | 4,68 | - | 10,00 | 4,58 | 4,75 | 4,20 | 0,17 |
| CASCO 01 | 6,19 | 6,26 | 6,22 | 6,38 | - | 10,00 | 6,19 | 6,35 | 5,15 | - |
| CASCO 02 | 6,34 | 6,35 | 6,30 | 6,93 | - | 10,00 | 6,30 | 6,35 | 5,15 | 0,05 |
| TAMPO OPOSTO | 4,64 | 4,70 | 4,68 | 4,71 | - | 10,00 | 4,64 | 4,75 | 4,20 | 0,11 |
