## **RELATÓRIO DE INSPEÇÃO DE VASO DE PRESSÃO** (Conforme Portaria SEPRT n.º 915, de 30 de julho de 2019)

### **COPERSUCAR – SANTOS / SP**

**TAG: TRO-009**

### **SEPARADOR DE AR/ÓLEO**

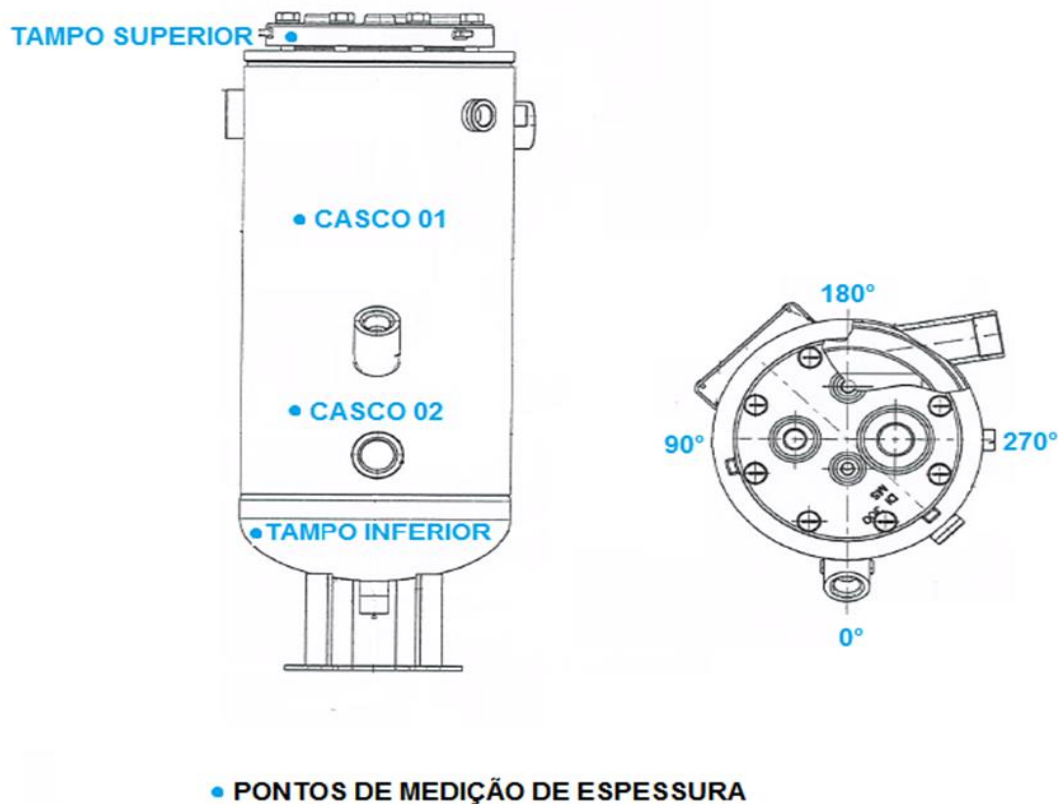
### CROQUI DO ENSAIO

| <p><b>RESULTADO</b></p> <p>Foi realizado medição de espessura conforme consta na tabela abaixo.</p> <p><b>LAUDO: APROVADO</b></p> |

| PONTO MEDIDO | POSIÇÃO | | | | | ESPESSURA DE CALIBRAÇÃO (mm) | ESPESSURA ATUAL (mm) | ESPESSURA NOMINAL (mm) | ESPESSURA MÍNIMA (mm) | REDUÇÃO (mm) |
|---|---|---|---|---|---|---|---|---|---|---|
| TAMPO SUPERIOR | 29,24 | 29,20 | 29,30 | 29,27 | 29,00 | 10,00 | 29,00 | - | - | - |
| CASCO 01 | 3,60 | 3,59 | 3,61 | 3,65 | - | 10,00 | 3,59 | - | - | - |
| CASCO 02 | 3,63 | 3,60 | 3,64 | 3,60 | - | 10,00 | 3,60 | - | - | - |
| TAMPO INFERIOR | 3,45 | 3,50 | 3,41 | 3,40 | 3,39 | 10,00 | 3,39 | - | - | - |
