# RELATÓRIO DE INSPEÇÃO DE ELEVADORES DE CANECAS

## COPERSUCAR

## ELEVADORES DE CANECAS

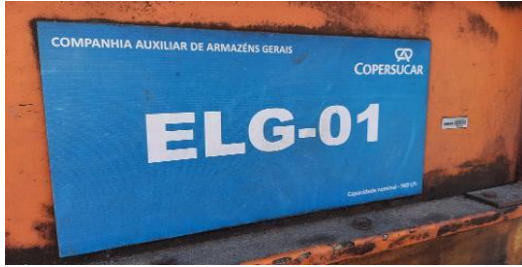
| | | <b>RELATÓRIO DE INSPEÇÃO NR-11</b> | | |
|---|---|---|---|---|
| 1 | Foi evidenciado que o equipamento possui TAG de identificação. | NADA CONSTA | - | |

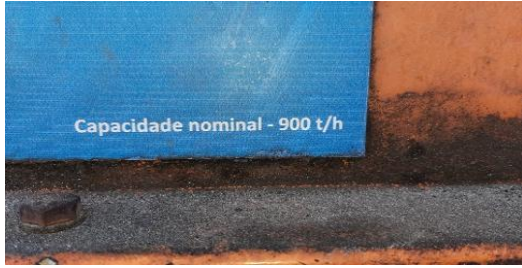
| | | <b>RELATÓRIO DE INSPEÇÃO NR-11</b> | | |
|---|---|---|---|---|
| 2 | Foi verificado que o equipamento possui identificação de carga máxima de trabalho permitida. | NADA CONSTA | - | |

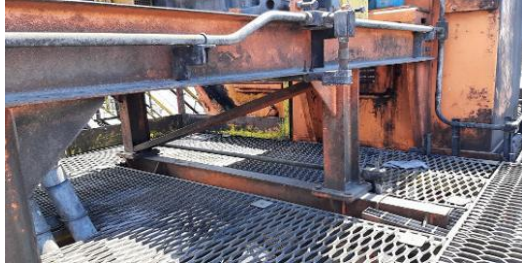
| | | <b>RELATÓRIO DE INSPEÇÃO NR-11</b> | | |
|---|---|---|---|---|
| 3 | Foi verificado que a estrutura metálica da base dos motores do elevador de canecas encontra-se em boas condições. | NADA CONSTA | - | |

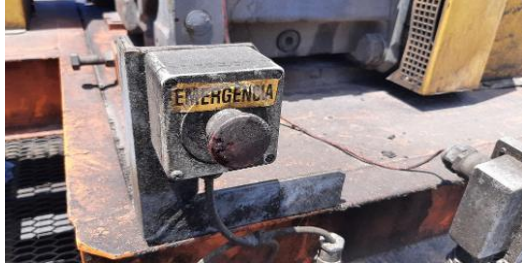
| | | <b>RELATÓRIO DE INSPEÇÃO NR-11</b> | | |
|---|---|---|---|---|
| 4 | O elevador de canecas possui sistema de segurança através de dispositivo de emergência em boas condições de trabalho e funcionamento. | NADA CONSTA | - | |

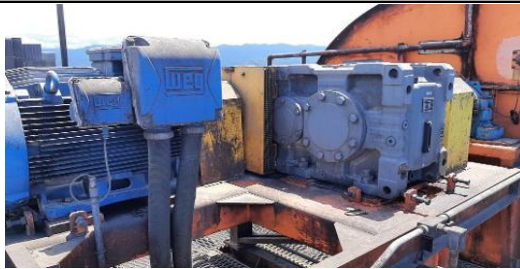
| <div><div>GRUPO SINCE 1998 WITH YOU</div><div><b>CONERGE</b></div><div>NORMAS REGULAMENTADORAS</div></div> | | RELATÓRIO DE INSPEÇÃO NR-11 | | | |
|---|---|---|---|---|---|
| 9 | Foi evidenciado que o elevador de canecas encontra-se com suas instalações em boas condições operacionais. | NADA CONSTA | - | | |

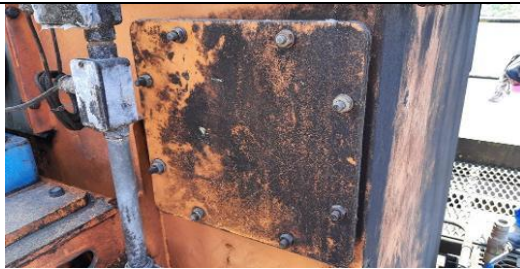
| <div><div>GRUPO SINCE 1998 WITH YOU</div><div><b>CONERGE</b></div><div>NORMAS REGULAMENTADORAS</div></div> | | RELATÓRIO DE INSPEÇÃO NR-11 | | | |
|---|---|---|---|---|---|
| 10 | Foi evidenciado que ocorre checagem por aperto nos parafusos do elevador de canecas | NADA CONSTA | - | | |

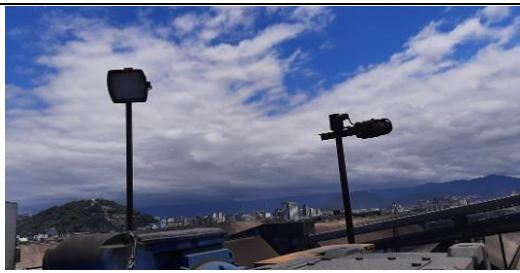
| <div><div>GRUPO SINCE 1998 WITH YOU</div><div><b>CONERGE</b></div><div>NORMAS REGULAMENTADORAS</div></div> | | RELATÓRIO DE INSPEÇÃO NR-11 | | | |
|---|---|---|---|---|---|
| 11 | Ambiente de instalação do equipamento encontra-se com boa iluminação. | NADA CONSTA | - | | |

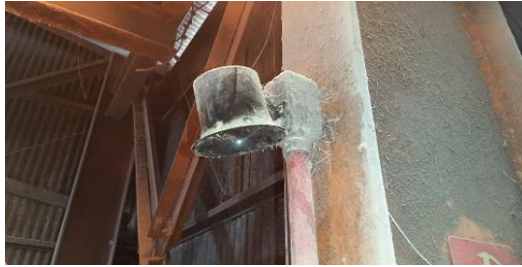
| | | <b>RELATÓRIO DE INSPEÇÃO NR-11</b> | | |
|---|---|---|---|---|
| 5 | Foi verificado que o elevador de canecas possui sinal de advertência sonoro de partida (buzina) em boas condições operacionais. | NADA CONSTA | - | |

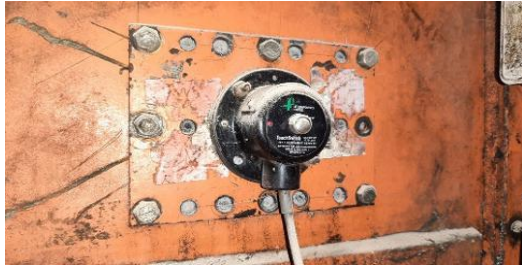
| | | <b>RELATÓRIO DE INSPEÇÃO NR-11</b> | | |
|---|---|---|---|---|
| 6 | O elevador de canecas possui sistema de segurança através de sensores de velocidade em boas condições de trabalho e funcionamento. | NADA CONSTA | - | |

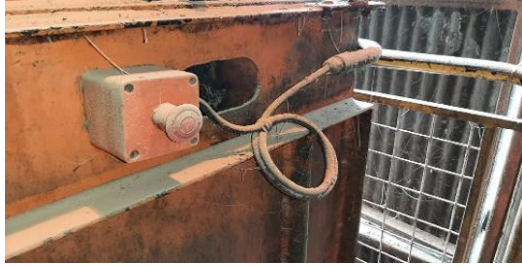
| | | <b>RELATÓRIO DE INSPEÇÃO NR-11</b> | | |
|---|---|---|---|---|
| 7 | O elevador de canecas possui sistema de segurança através de chave de desalinhamento, contra recuo, sensor de embuchamento inferior/superior, monitoramento através de câmeras e sensor de temperatura em boas condições de trabalho. | NADA CONSTA | - | |

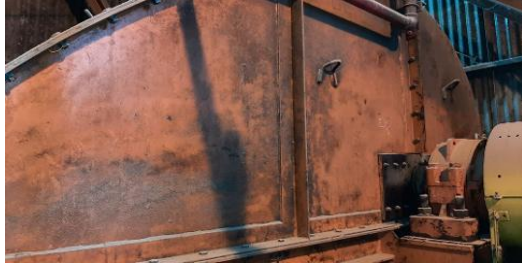
| | | <b>RELATÓRIO DE INSPEÇÃO NR-11</b> | | |
|---|---|---|---|---|
| 8 | Foi evidenciado que o corpo metálico do elevador de canecas está em bom estado de conservação. | NADA CONSTA | - | |

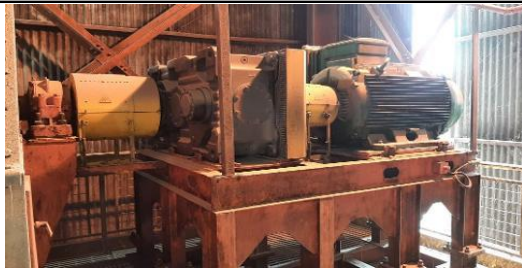
| | | <b>RELATÓRIO DE INSPEÇÃO NR-11</b> | | |
|---|---|---|---|---|
| 9 | Foi evidenciado que o elevador de canecas encontra-se com suas instalações em boas condições operacionais. | NADA CONSTA | - | |

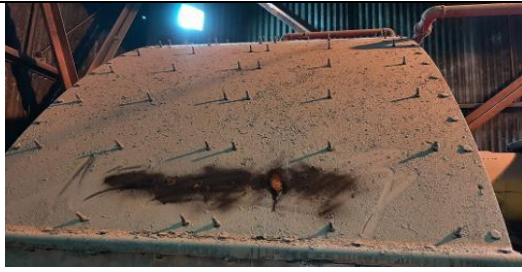
| | | <b>RELATÓRIO DE INSPEÇÃO NR-11</b> | | |
|---|---|---|---|---|
| 10 | Foi evidenciado que ocorre checagem por aperto nos parafusos do elevador de canecas | NADA CONSTA | - | |

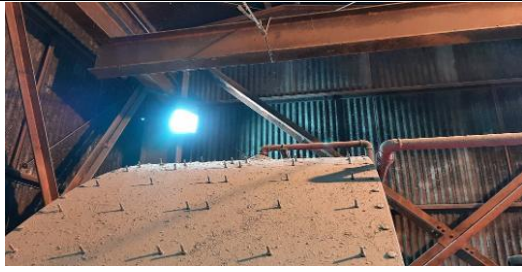
| | | <b>RELATÓRIO DE INSPEÇÃO NR-11</b> | | |
|---|---|---|---|---|
| 11 | Ambiente de instalação do equipamento encontra-se com boa iluminação. | NADA CONSTA | - | |

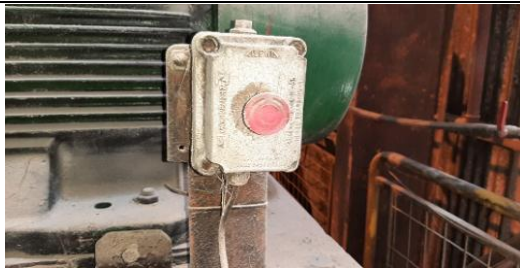
| <div><div>GRUPO SINCE 1998 WITH YOU</div><div><b>CONERGE</b></div><div>NORMAS REGULAMENTADORAS</div></div> | | RELATÓRIO DE INSPEÇÃO NR-11 | | | |
|---|---|---|---|---|---|
| 4 | O elevador de canecas possui sistema de segurança através de dispositivo de emergência em boas condições de trabalho e funcionamento. | NADA CONSTA | - | | |

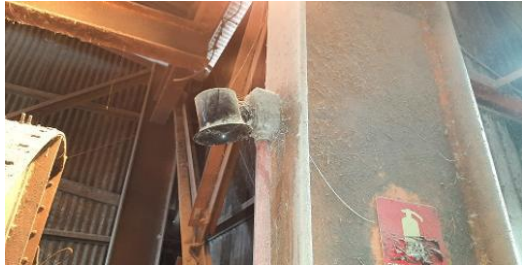
| | | <b>RELATÓRIO DE INSPEÇÃO NR-11</b> | | |
|---|---|---|---|---|
| 5 | Foi verificado que o elevador de canecas possui sinal de advertência sonoro de partida (buzina) em boas condições operacionais. | NADA CONSTA | - | |

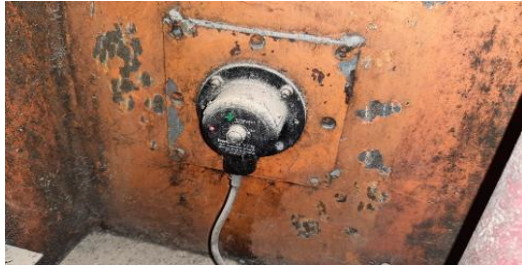
| | | <b>RELATÓRIO DE INSPEÇÃO NR-11</b> | | |
|---|---|---|---|---|
| 6 | O elevador de canecas possui sistema de segurança através de sensores de velocidade em boas condições de trabalho e funcionamento. | NADA CONSTA | - | |

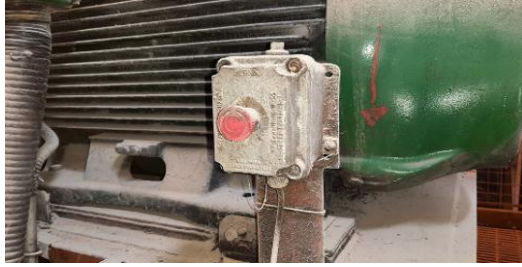
| | | <b>RELATÓRIO DE INSPEÇÃO NR-11</b> | | |
|---|---|---|---|---|
| 7 | O elevador de canecas possui sistema de segurança através de chave de desalinhamento, contra recuo, sensor de embuchamento inferior/superior, monitoramento através de câmeras e sensor de temperatura em boas condições de trabalho. | NADA CONSTA | - | |

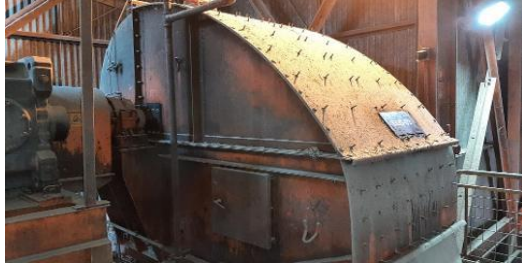
| | | <b>RELATÓRIO DE INSPEÇÃO NR-11</b> | | |
|---|---|---|---|---|
| 8 | Foi evidenciado que o corpo metálico do elevador de canecas está em bom estado de conservação. | NADA CONSTA | - | |

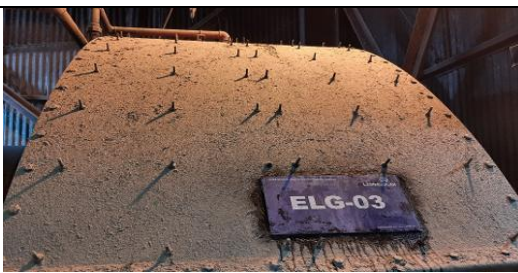
| <div><div>GRUPO SINCE 1998 WITH YOU</div><div><b>CONERGE</b></div><div>NORMAS REGULAMENTADORAS</div></div> | | RELATÓRIO DE INSPEÇÃO NR-11 | | | |
|---|---|---|---|---|---|
| 10 | Foi evidenciado que ocorre checagem por aperto nos parafusos do elevador de canecas | NADA CONSTA | - | | |

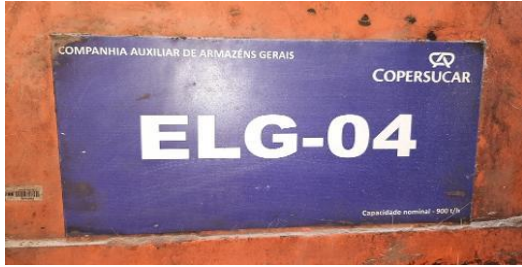
| | | <b>RELATÓRIO DE INSPEÇÃO NR-11</b> | | |
|---|---|---|---|---|
| 1 | Foi evidenciado que o equipamento possui TAG de identificação. | NADA CONSTA | - | |

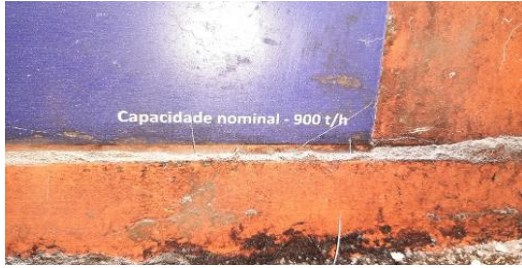
| | | <b>RELATÓRIO DE INSPEÇÃO NR-11</b> | | |
|---|---|---|---|---|
| 2 | Foi verificado que o equipamento possui identificação de carga máxima de trabalho permitida. | NADA CONSTA | - | |

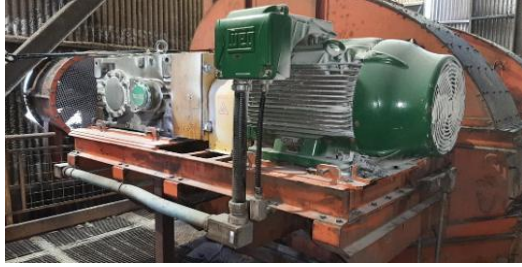
| | | <b>RELATÓRIO DE INSPEÇÃO NR-11</b> | | |
|---|---|---|---|---|
| 3 | Foi verificado que a estrutura metálica da base dos motores do elevador de canecas encontra-se em boas condições. | NADA CONSTA | - | |

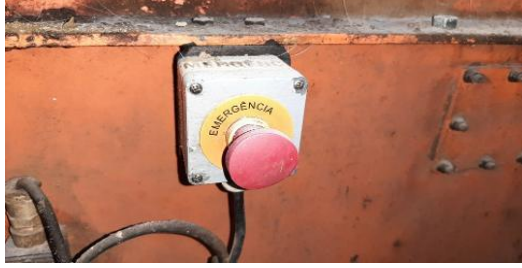
| | | <b>RELATÓRIO DE INSPEÇÃO NR-11</b> | | |
|---|---|---|---|---|
| 4 | O elevador de canecas possui sistema de segurança através de dispositivo de emergência em boas condições de trabalho e funcionamento. | NADA CONSTA | - | |

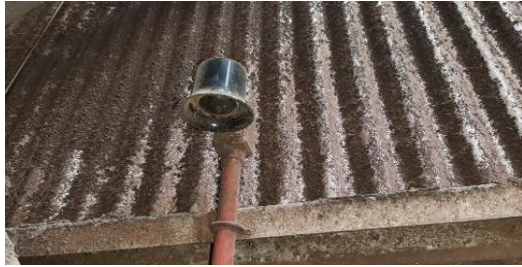
| | | <b>RELATÓRIO DE INSPEÇÃO NR-11</b> | | |
|---|---|---|---|---|
| 5 | Foi verificado que o elevador de canecas possui sinal de advertência sonoro de partida (buzina) em boas condições operacionais. | NADA CONSTA | - | |

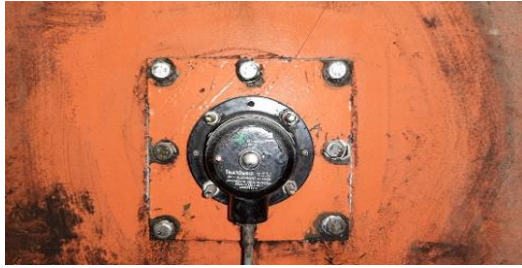
| | | <b>RELATÓRIO DE INSPEÇÃO NR-11</b> | | |
|---|---|---|---|---|
| 6 | O elevador de canecas possui sistema de segurança através de sensores de velocidade em boas condições de trabalho e funcionamento. | NADA CONSTA | - | |

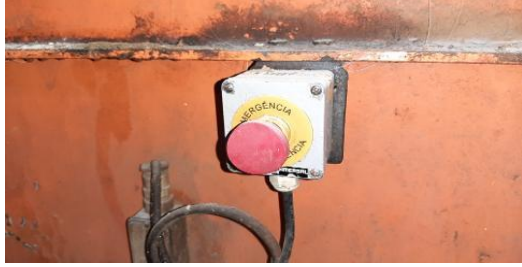
| | | <b>RELATÓRIO DE INSPEÇÃO NR-11</b> | | |
|---|---|---|---|---|
| 7 | O elevador de canecas possui sistema de segurança através de chave de desalinhamento, contra recuo, sensor de embuchamento inferior/superior, monitoramento através de câmeras e sensor de temperatura em boas condições de trabalho. | NADA CONSTA | - | |

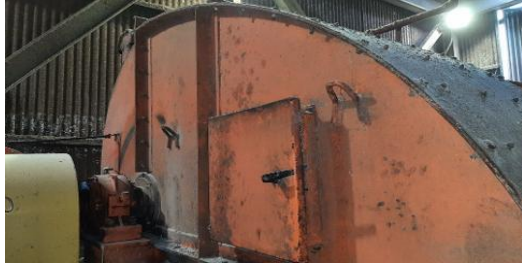
| | | <b>RELATÓRIO DE INSPEÇÃO NR-11</b> | | |
|---|---|---|---|---|
| 8 | Foi evidenciado que o corpo metálico do elevador de canecas está em bom estado de conservação. | NADA CONSTA | - | |

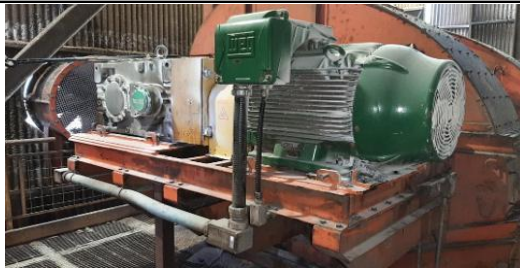
| <div><div>GRUPO SINCE 1998 WITH YOU</div><div><b>CONERGE</b></div><div>NORMAS REGULAMENTADORAS</div></div> | | RELATÓRIO DE INSPEÇÃO NR-11 | | | |
|---|---|---|---|---|---|
| 9 | Foi evidenciado que o elevador de canecas encontra-se com suas instalações em boas condições operacionais. | NADA CONSTA | - | | |

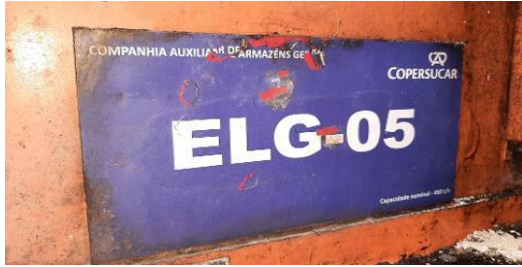
| | | <b>RELATÓRIO DE INSPEÇÃO NR-11</b> | | |
|---|---|---|---|---|
| 1 | Foi evidenciado que o equipamento possui TAG de identificação. | NADA CONSTA | - | |

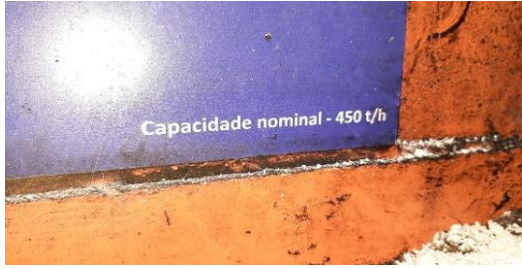
| | | <b>RELATÓRIO DE INSPEÇÃO NR-11</b> | | |
|---|---|---|---|---|
| 2 | Foi verificado que o equipamento possui identificação de carga máxima de trabalho permitida. | NADA CONSTA | - | |

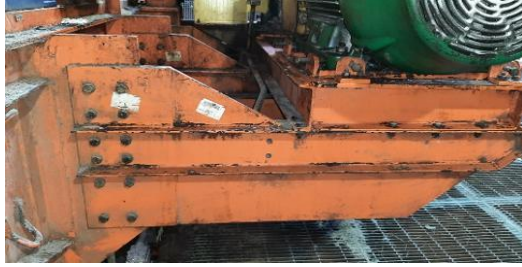
| | | <b>RELATÓRIO DE INSPEÇÃO NR-11</b> | | |
|---|---|---|---|---|
| 3 | Foi verificado que a estrutura metálica da base dos motores do elevador de canecas encontra-se em boas condições. | NADA CONSTA | - | |

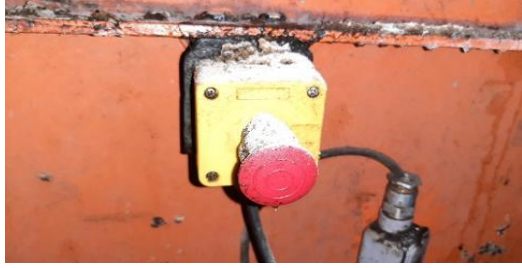
| | | <b>RELATÓRIO DE INSPEÇÃO NR-11</b> | | |
|---|---|---|---|---|
| 4 | O elevador de canecas possui sistema de segurança através de dispositivo de emergência em boas condições de trabalho e funcionamento. | NADA CONSTA | - | |

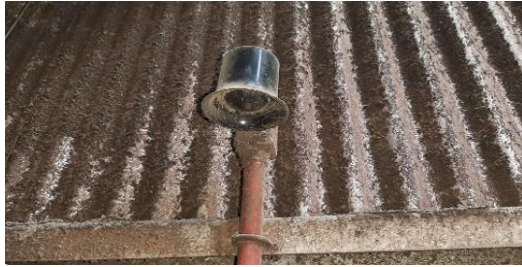
| | | <b>RELATÓRIO DE INSPEÇÃO NR-11</b> | | |
|---|---|---|---|---|
| 5 | Foi verificado que o elevador de canecas possui sinal de advertência sonoro de partida (buzina) em boas condições operacionais. | NADA CONSTA | - | |

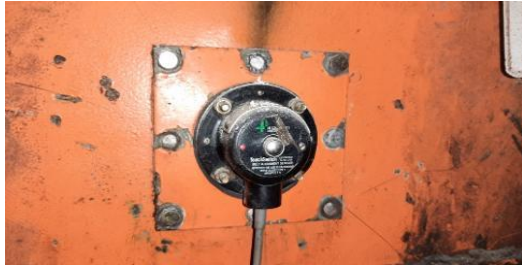
| | | <b>RELATÓRIO DE INSPEÇÃO NR-11</b> | | |
|---|---|---|---|---|
| 6 | O elevador de canecas possui sistema de segurança através de sensores de velocidade em boas condições de trabalho e funcionamento. | NADA CONSTA | - | |

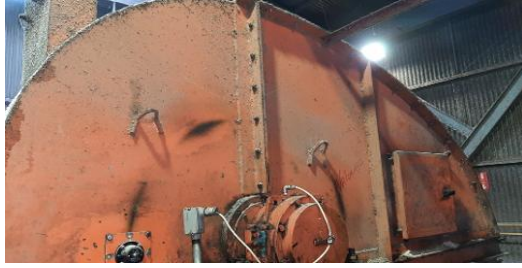
| | | <b>RELATÓRIO DE INSPEÇÃO NR-11</b> | | |
|---|---|---|---|---|
| 8 | Foi evidenciado que o corpo metálico do elevador de canecas está em bom estado de conservação. | NADA CONSTA | - | |

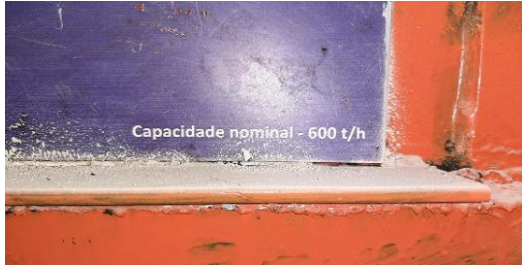
| | | <b>RELATÓRIO DE INSPEÇÃO NR-11</b> | | |
|---|---|---|---|---|
| 2 | Foi verificado que o equipamento possui identificação de carga máxima de trabalho permitida. | NADA CONSTA | - | |

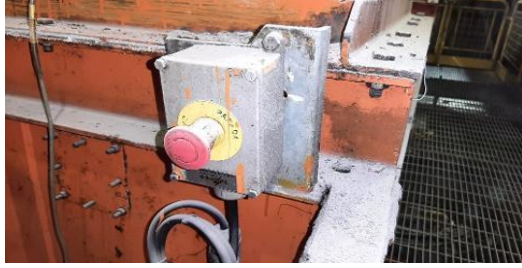
| | | <b>RELATÓRIO DE INSPEÇÃO NR-11</b> | | |
|---|---|---|---|---|
| 4 | O elevador de canecas possui sistema de segurança através de dispositivo de emergência em boas condições de trabalho e funcionamento. | NADA CONSTA | - | |

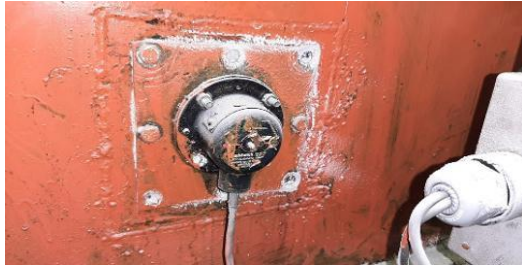
| | | <b>RELATÓRIO DE INSPEÇÃO NR-11</b> | | |
|---|---|---|---|---|
| 6 | O elevador de canecas possui sistema de segurança através de sensores de velocidade em boas condições de trabalho e funcionamento. | NADA CONSTA | - | |

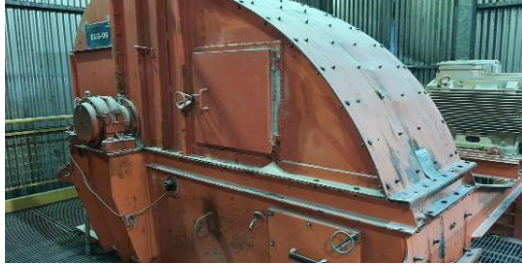
| | | <b>RELATÓRIO DE INSPEÇÃO NR-11</b> | | |
|---|---|---|---|---|
| 8 | Foi evidenciado que o corpo metálico do elevador de canecas está em bom estado de conservação. | NADA CONSTA | - | |

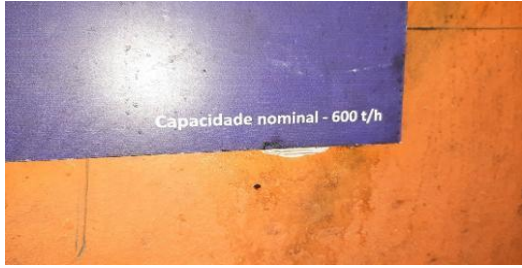
| | | <b>RELATÓRIO DE INSPEÇÃO NR-11</b> | | |
|---|---|---|---|---|
| 2 | Foi verificado que o equipamento possui identificação de carga máxima de trabalho permitida. | NADA CONSTA | - | |

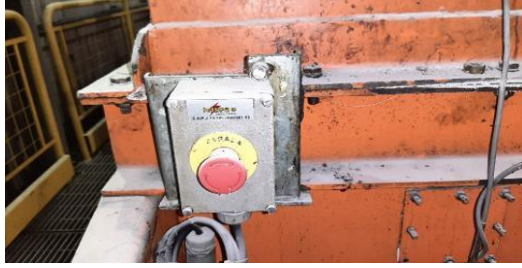
| | | <b>RELATÓRIO DE INSPEÇÃO NR-11</b> | | |
|---|---|---|---|---|
| 4 | O elevador de canecas possui sistema de segurança através de dispositivo de emergência em boas condições de trabalho e funcionamento. | NADA CONSTA | - | |

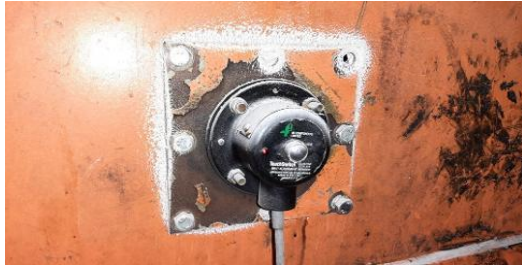
| | | <b>RELATÓRIO DE INSPEÇÃO NR-11</b> | | |
|---|---|---|---|---|
| 6 | O elevador de canecas possui sistema de segurança através de sensores de velocidade em boas condições de trabalho e funcionamento. | NADA CONSTA | - | |

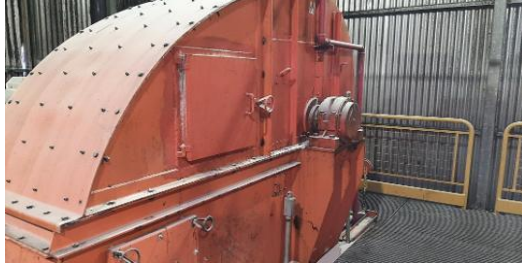
| | | <b>RELATÓRIO DE INSPEÇÃO NR-11</b> | | |
|---|---|---|---|---|
| 8 | Foi evidenciado que o corpo metálico do elevador de canecas está em bom estado de conservação. | NADA CONSTA | - | |

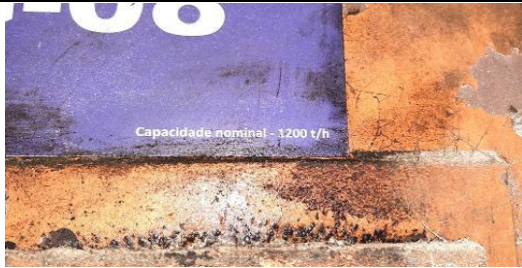
| | | <b>RELATÓRIO DE INSPEÇÃO NR-11</b> | | |
|---|---|---|---|---|
| 2 | Foi verificado que o equipamento possui identificação de carga máxima de trabalho permitida. | NADA CONSTA | - | |

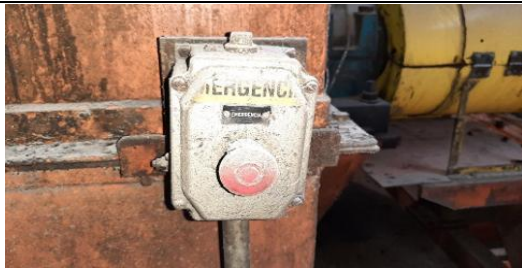
| | | <b>RELATÓRIO DE INSPEÇÃO NR-11</b> | | |
|---|---|---|---|---|
| 4 | O elevador de canecas possui sistema de segurança através de dispositivo de emergência em boas condições de trabalho e funcionamento. | NADA CONSTA | - | |

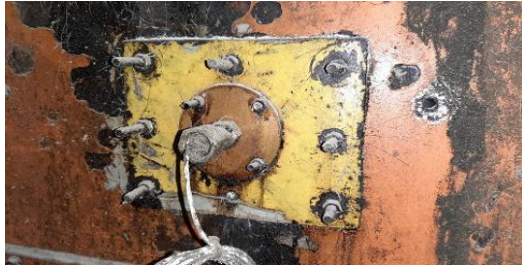
| | | <b>RELATÓRIO DE INSPEÇÃO NR-11</b> | | |
|---|---|---|---|---|
| 6 | O elevador de canecas possui sistema de segurança através de sensores de velocidade em boas condições de trabalho e funcionamento. | NADA CONSTA | - | |

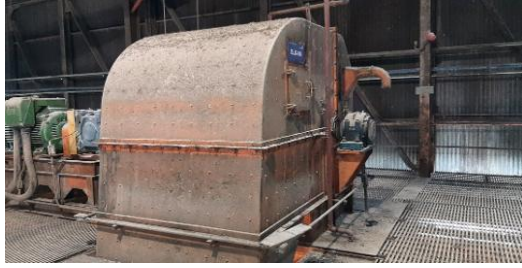
| | | <b>RELATÓRIO DE INSPEÇÃO NR-11</b> | | |
|---|---|---|---|---|
| 8 | Foi evidenciado que o corpo metálico do elevador de canecas está em bom estado de conservação. | NADA CONSTA | - | |

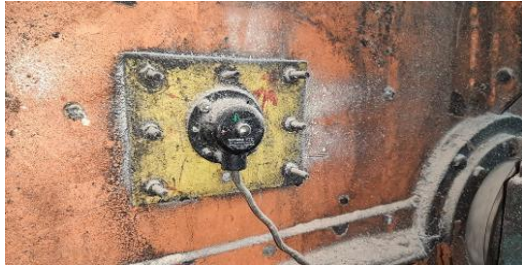
| | | <b>RELATÓRIO DE INSPEÇÃO NR-11</b> | | |
|---|---|---|---|---|
| 6 | O elevador de canecas possui sistema de segurança através de sensores de velocidade em boas condições de trabalho e funcionamento. | NADA CONSTA | - | |

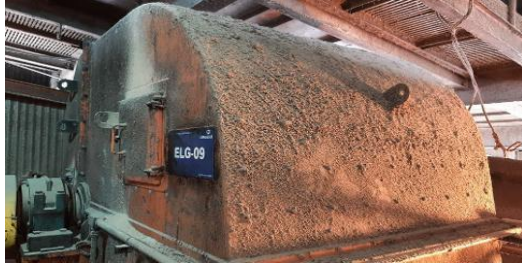
| | | <b>RELATÓRIO DE INSPEÇÃO NR-11</b> | | |
|---|---|---|---|---|
| 8 | Foi evidenciado que o corpo metálico do elevador de canecas está em bom estado de conservação. | NADA CONSTA | - | |

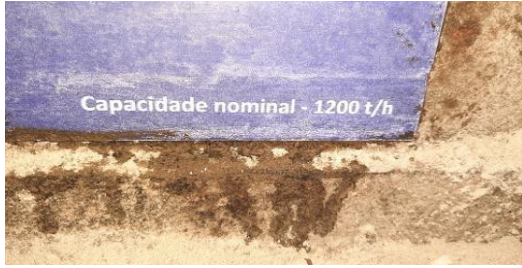
| | | <b>RELATÓRIO DE INSPEÇÃO NR-11</b> | | |
|---|---|---|---|---|
| 2 | Foi verificado que o equipamento possui identificação de carga máxima de trabalho permitida. | NADA CONSTA | - | |

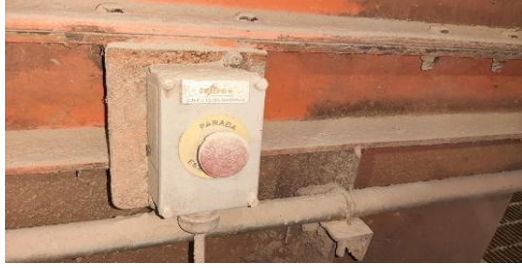
| | | <b>RELATÓRIO DE INSPEÇÃO NR-11</b> | | |
|---|---|---|---|---|
| 4 | O elevador de canecas possui sistema de segurança através de dispositivo de emergência em boas condições de trabalho e funcionamento. | NADA CONSTA | - | |

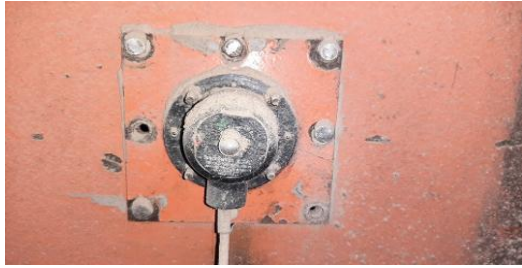
| | | <b>RELATÓRIO DE INSPEÇÃO NR-11</b> | | |
|---|---|---|---|---|
| 6 | O elevador de canecas possui sistema de segurança através de sensores de velocidade em boas condições de trabalho e funcionamento. | NADA CONSTA | - | |

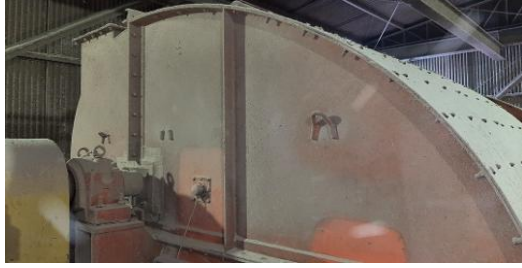
| | | <b>RELATÓRIO DE INSPEÇÃO NR-11</b> | | |
|---|---|---|---|---|
| 8 | Foi evidenciado que o corpo metálico do elevador de canecas está em bom estado de conservação. | NADA CONSTA | - | |

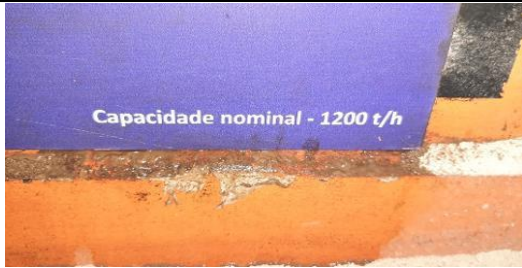
| | | <b>RELATÓRIO DE INSPEÇÃO NR-11</b> | | |
|---|---|---|---|---|
| 2 | Foi verificado que o equipamento possui identificação de carga máxima de trabalho permitida. | NADA CONSTA | - | |

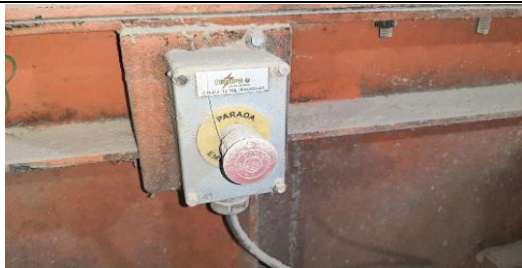
| | | <b>RELATÓRIO DE INSPEÇÃO NR-11</b> | | |
|---|---|---|---|---|
| 4 | O elevador de canecas possui sistema de segurança através de dispositivo de emergência em boas condições de trabalho e funcionamento. | NADA CONSTA | - | |

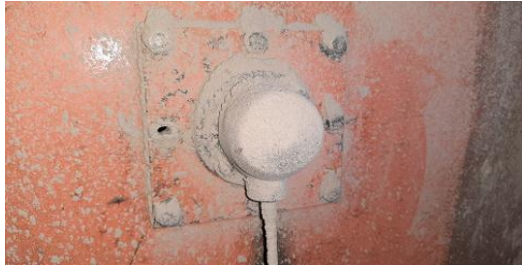
| | | <b>RELATÓRIO DE INSPEÇÃO NR-11</b> | | |
|---|---|---|---|---|
| 6 | O elevador de canecas possui sistema de segurança através de sensores de velocidade em boas condições de trabalho e funcionamento. | NADA CONSTA | - | |

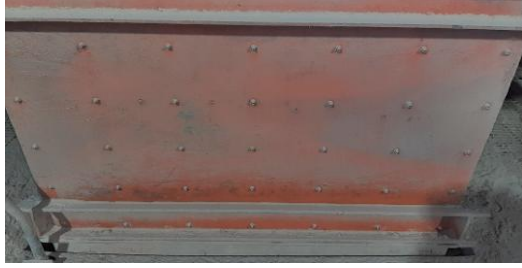
| | | <b>RELATÓRIO DE INSPEÇÃO NR-11</b> | | |
|---|---|---|---|---|
| 8 | Foi evidenciado que o corpo metálico do elevador de canecas está em bom estado de conservação. | NADA CONSTA | - | |

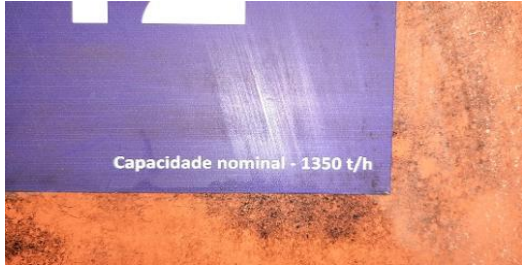
| | | <b>RELATÓRIO DE INSPEÇÃO NR-11</b> | | |
|---|---|---|---|---|
| 2 | Foi verificado que o equipamento possui identificação de carga máxima de trabalho permitida. | NADA CONSTA | - | |

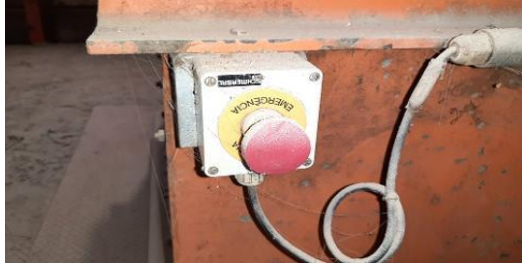
| | | <b>RELATÓRIO DE INSPEÇÃO NR-11</b> | | |
|---|---|---|---|---|
| 4 | O elevador de canecas possui sistema de segurança através de dispositivo de emergência em boas condições de trabalho e funcionamento. | NADA CONSTA | - | |

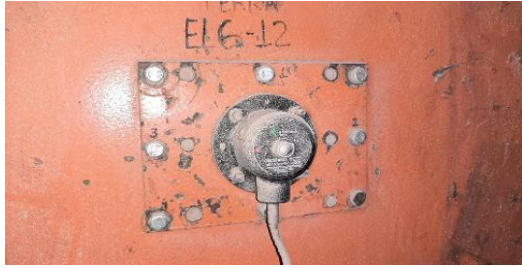
| | | <b>RELATÓRIO DE INSPEÇÃO NR-11</b> | | |
|---|---|---|---|---|
| 6 | O elevador de canecas possui sistema de segurança através de sensores de velocidade em boas condições de trabalho e funcionamento. | NADA CONSTA | - | |

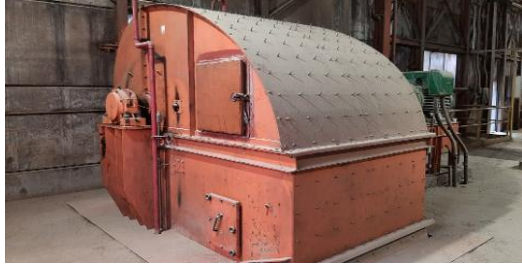
| | | <b>RELATÓRIO DE INSPEÇÃO NR-11</b> | | |
|---|---|---|---|---|
| 8 | Foi evidenciado que o corpo metálico do elevador de canecas está em bom estado de conservação. | NADA CONSTA | - | |

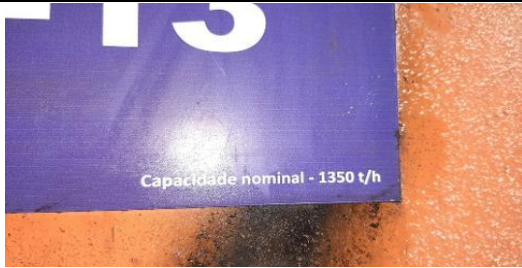
| | | <b>RELATÓRIO DE INSPEÇÃO NR-11</b> | | |
|---|---|---|---|---|
| 2 | Foi verificado que o equipamento possui identificação de carga máxima de trabalho permitida. | NADA CONSTA | - | |

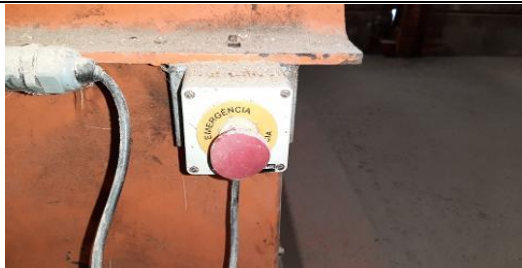
| | | <b>RELATÓRIO DE INSPEÇÃO NR-11</b> | | |
|---|---|---|---|---|
| 4 | O elevador de canecas possui sistema de segurança através de dispositivo de emergência em boas condições de trabalho e funcionamento. | NADA CONSTA | - | |

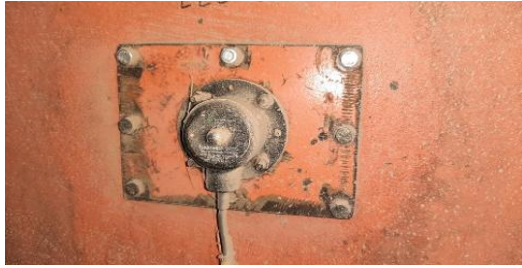
| | | <b>RELATÓRIO DE INSPEÇÃO NR-11</b> | | |
|---|---|---|---|---|
| 6 | O elevador de canecas possui sistema de segurança através de sensores de velocidade em boas condições de trabalho e funcionamento. | NADA CONSTA | - | |

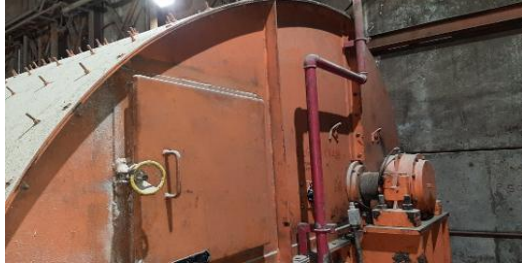
| | | <b>RELATÓRIO DE INSPEÇÃO NR-11</b> | | |
|---|---|---|---|---|
| 8 | Foi evidenciado que o corpo metálico do elevador de canecas está em bom estado de conservação. | NADA CONSTA | - | |
